# Pokušaj predviđanja kvarova u plinskom sustavu

Master's thesis / Diplomski rad

Naslov rada na engleskom jeziku: **Attempt to predict failures in the gas system**

Praktični dio obuhvatio je prikupljanje i analizu podataka dobivenih od operatora plinskog transportnog sustava (Plinacro d.o.o.), za plinovod podijeljen na tri dionice, od kojih je detaljnije analizirana korozija.

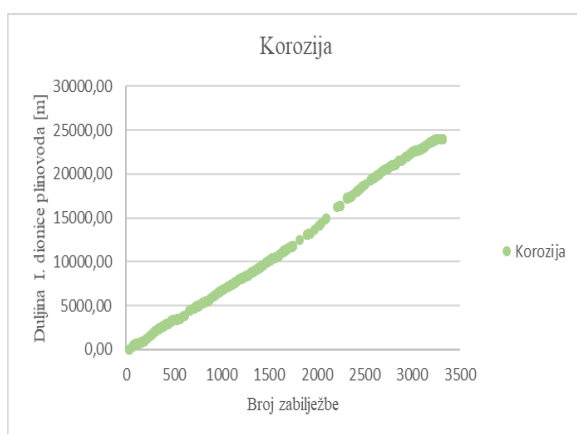
Korozija prikazana na Slici 17 predstavlja anomaliju koja može narušiti sigurnost PTS-a. Korozija je sveprisutna u I. dionici plinovoda, predstavljajući moguću opasnost, obzirom da se porastom korozije smanjuje debljina stijenke i povećava vjerojatnost njezina puknuća. Detaljnije će se obraditi korozija niže u radu. Slike 18 – 22 prikazuju zabilježbe koje se neće detaljno analizirati u nastavku diplomskog rada, obzirom da se na njima prikazuju uobičajeni dijelovi plinovoda (držač razmaka, nosač, itd.), a oblici nastali prilikom proizvodnje cijevi ne utječu na njezinu sigurnost.

**Slika 17. Broj zabilježbi korozije po duljini I. dionice plinovoda [m]**

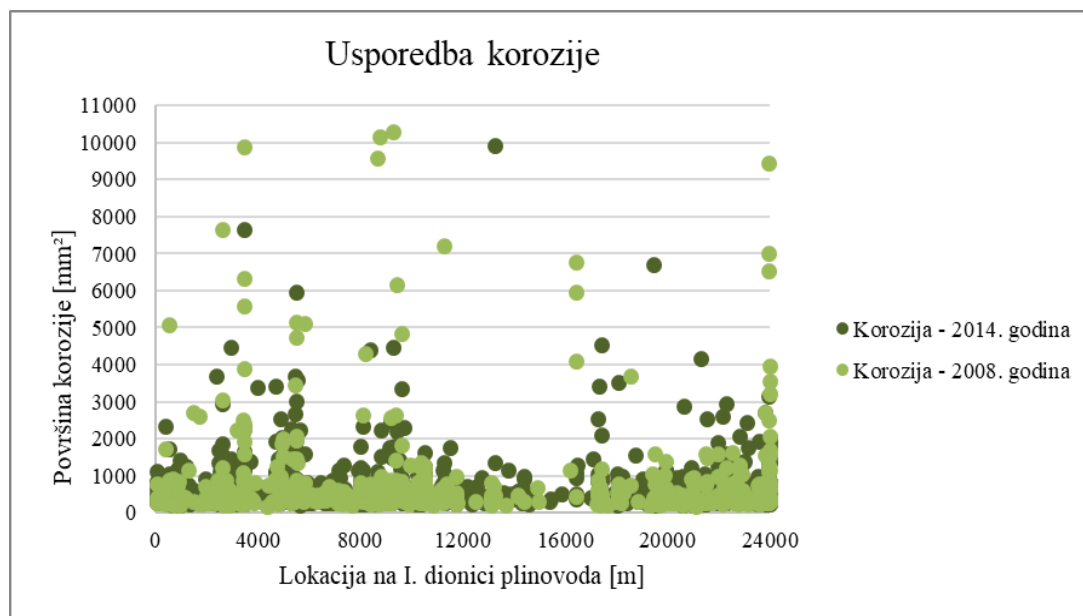
Usporedbom površine korozije prema lokaciji na I. dionici plinovoda prikazanim Slikom 27, zamijećena su kritična mjesta na 6., 9. i 23. kilometru I. dionice, odnosno na lokacijama promjene debljine stijenke sa 7.14 na 7.92 mm. Blizina zavara povećava sklonost oksidaciji metala na zavaru, pri čemu nastaju prevlake termičkih oksida, odnosno potencijal nastanka korozije povećava se na takvim lokacijama. Prirast korozije ovisi o kvaliteti katodne zaštite, smanjujući utjecaj oksida na samoj cijevi. Zaključuje se dobro stanje katodne zaštite, obzirom da su površine korozije neznatne veličine te prema podacima in-line inspekcija,

dubine korozije ne dostižu kritičnu vrijednost, odnosno maksimalna zabilježena dubina korozije prema podacima iz 2008. godine iznosi 23%, a prema podacima iz 2014. godine 29%.

**Slika 27. Usporedba podataka iz 2014. i 2008. godine za površinu korozije obzirom na lokaciju na I. dionici plinovoda**

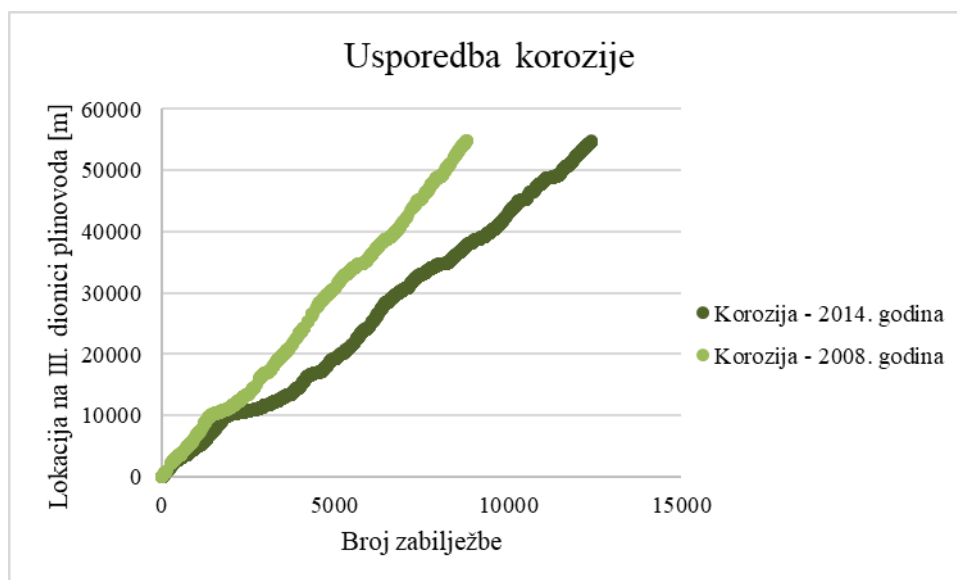
Posljednja dionica plinovoda najduža je i ima najveći broj zabilježbi. Slika 37 prikazuje prirast korozije u III. dionici plinovoda prema podacima iz 2014. i 2008. godine. Krivulja korozije za 2014. godinu više je položena u odnosu na krivulju za 2008. godinu, što ukazuje na veći broj korodiranih lokacija na stijenama III. dionice plinovoda. U 2008. godini ukupno ima 2833, a u 2014. godini 6302 zabilježbe korozije, odnosno u periodu između dvije in-line inspekcija korozija bilježi porast od 2,2 puta. Kritična mjesta nalaze se između 10. i 12. kilometra III. dionice, gdje je zabilježeno 978 lokacija s korozijom. Kritična mjesta javljaju se kod promjene debljine stijenke plinovoda (sa 7,14 na 7,94 mm i obrnuto) i u blizini zavara. Kao što je već utvrđeno i kod prethodno analiziranih dionica, prirastu korozije doprinosi blizina zavara blizina zavara i promjena debljine stijenke plinovoda. Maksimalno zabilježena dubina korozije prema podacima in-line inspekcije za 2008. godine iznosi 59% debljine stijenke na 9,924. km, a prema podacima iz 2014. godine 64% na 39,133 km dionice. Lokacija zabilježbe korozije iz 2008. godine nije popravljena i zabilježena je na istoj lokaciji iduće in-line inspekcije, no zbog veličine procijenjenog faktora popravka (dalje u tekstu: ERF) manjeg od 1, stijenku nije potrebno popravljati.

**Slika 37. Usporedba podataka iz 2008. i 2014. godine za koroziju obzirom na lokaciju na III. dionici plinovoda**
