Trošenje koljenastog vratila motora s unutarnjim izgaranjem

Master's thesis / Diplomski rad

2019

Naslov rada na engleskom jeziku: **Wear of internal combustion engine crankshaft**

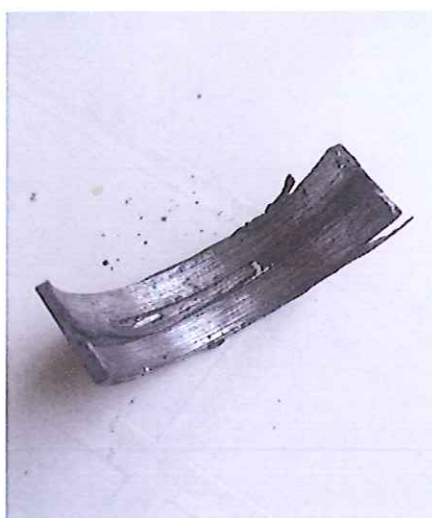
Zbog dotrajalog turbopunjača, automobil je počeo gubit ulje koje je izgaralo preko ispušne grane. Nekontroliranošću nivoa ulja, s vremenom nivo ulja u koritu je bio ispod dopuštene granice, pumpa za ulje nije imala od kuda vući ulje da podmazuje unutrašnje dijelove motora, i došlo je do izrazitog trenja između temeljnog uležištenja na vratilu gdje se nalaze klizni ležajevi, što se vidi na slikama 16 i 17.

Slika 17. Istrošenost kliznog ležaja 1.4 TDI motora

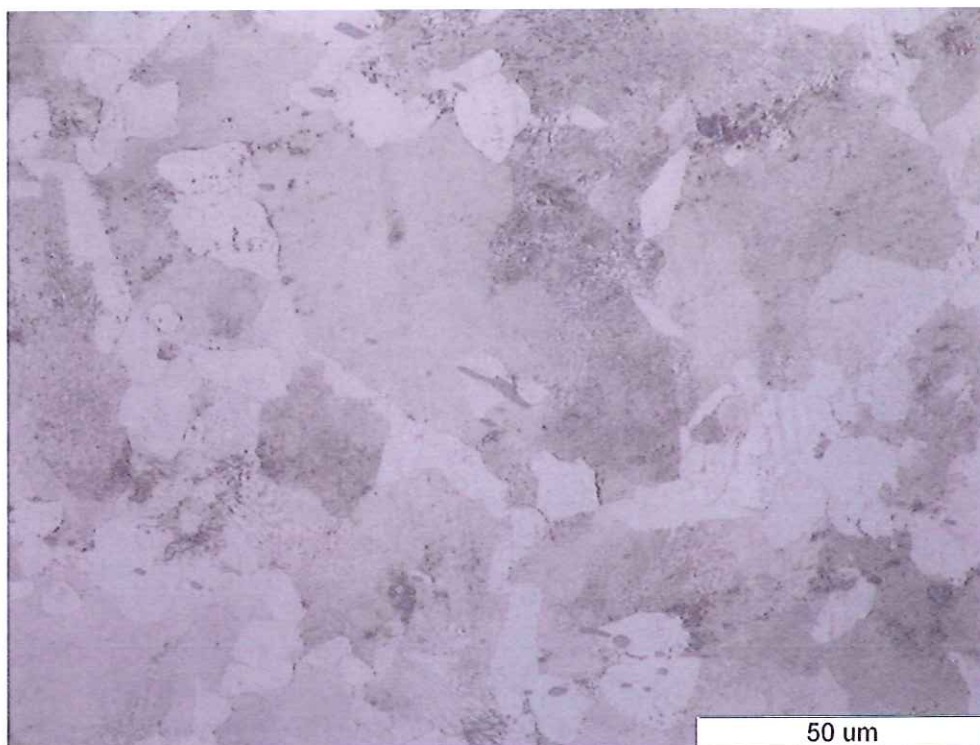
Na slikama 21, 22, 23 i 24 jasno je vidljiva perlitno-feritna mikrostruktura uz veliki udio perlita.

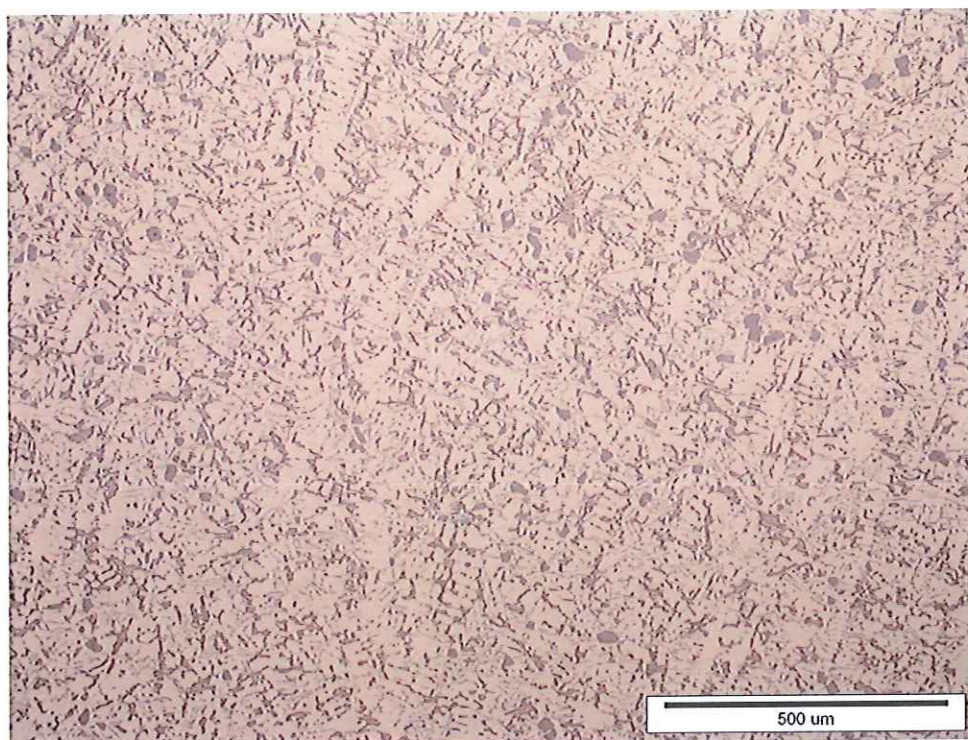
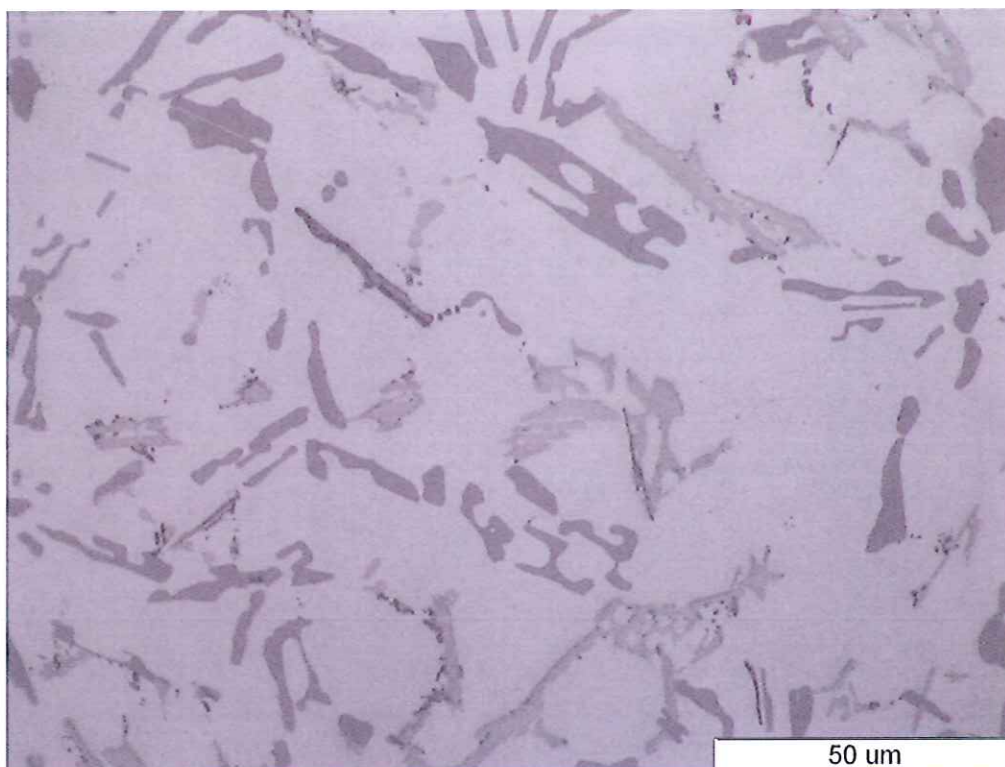
Pri manjim povećanjima (slika 39 i 40) vidljivo je da se radi o lijevanoj mikrostrukturi. Na slikama 41 i 42 mogu se uočiti svijetle površine kristala mješanca aluminijske legure te tamne površi neintermetalnih spojeva. Zbog kemijskog sastava legure, pretpostavka je da se radi o intermetalnim spojevima aluminijske legure i bakra, odnosno, aluminijske i nikla.
