# Trošenje koljenastog vratila motora s unutarnjim izgaranjem

**Master's thesis / Diplomski rad**

Naslov rada na engleskom jeziku: **Wear of internal combustion engine crankshaft**

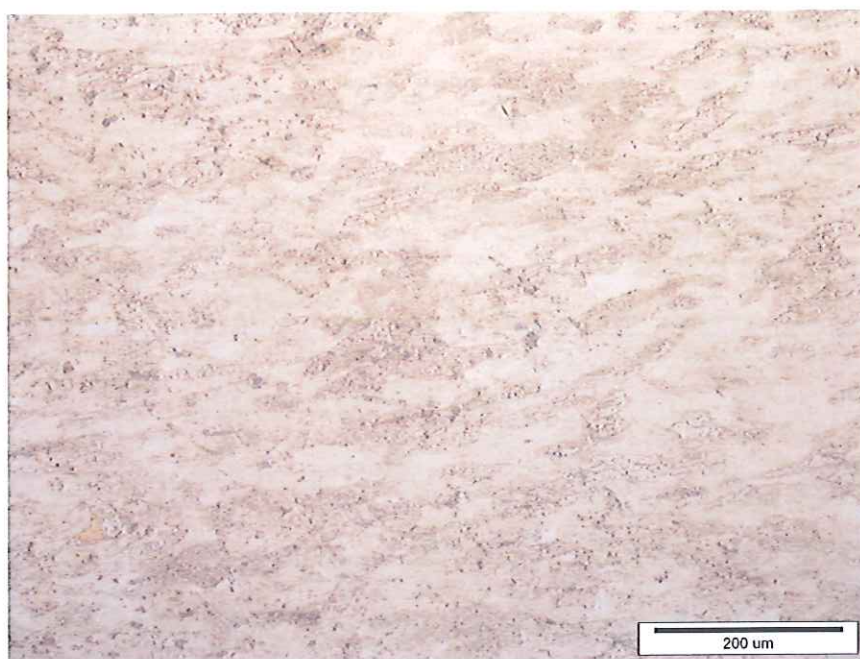
Na slikama su vidljivi sitni percipitati intermetalnog spoja aluminijske i magnezijске te kristal mješanac aluminijske.
