# Trošenje koljenastog vratila motora s unutarnjim izgaranjem

**Master's thesis / Diplomski rad**

**2019**

Naslov rada na engleskom jeziku: **Wear of internal combustion engine crankshaft**

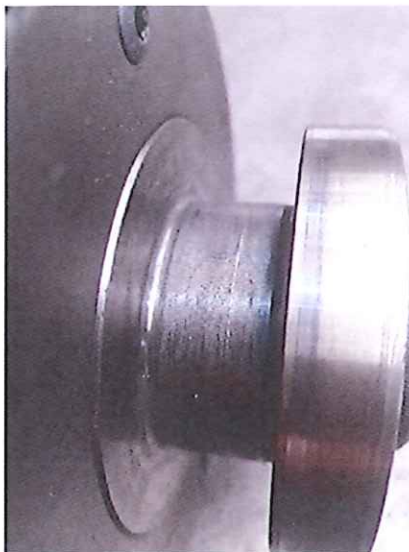
**Slika 16. Istrošenost uležištenja**

Na koljenastom vratilu iz boljeg pogleda na slici 16. vidi se kako su temeljni klizni ležajevi potrošeni uslijed nedovoljnog podmazivanja. Uzrok je, nepravilno održavanje automobila što dovodi do ovakvih posljedica.

Zbog dotrajalog turbopunjača, automobil je počeo gubit ulje koje je izgaralo preko ispušne grane. Nekontroliranošću nivoa ulja, s vremenom nivo ulja u koritu je bio ispod dopuštene granice, pumpa za ulje nije imala od kuda vući ulje da podmazuje unutrašnje dijelove motora, i došlo je do izrazitog trenja između temeljnog uležištenja na vratilu gdje se nalaze klizni ležajevi, što se vidi na slikama 16 i 17.

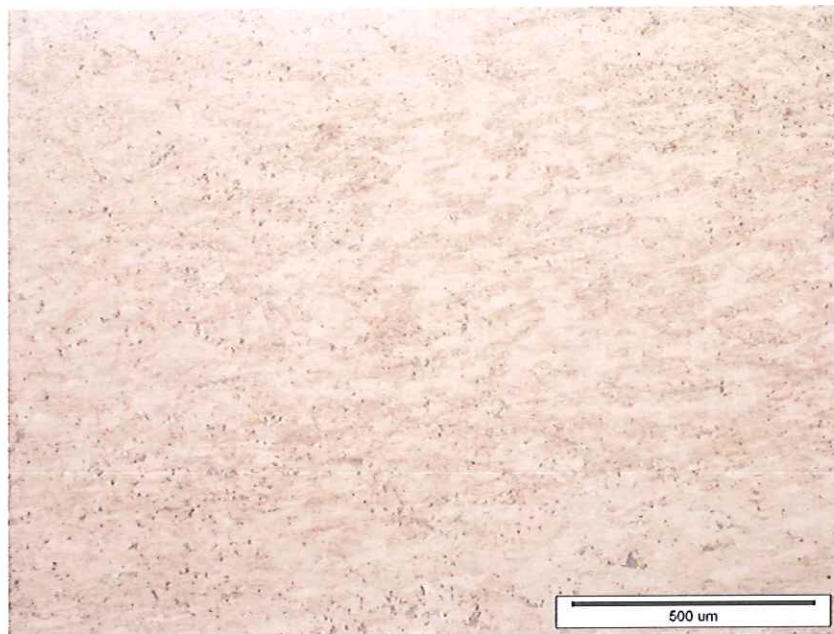
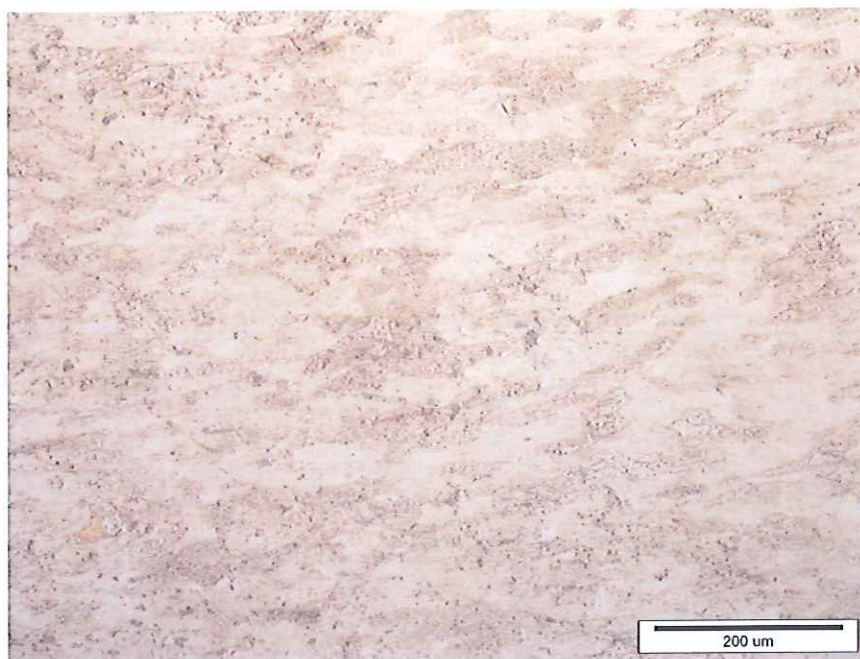
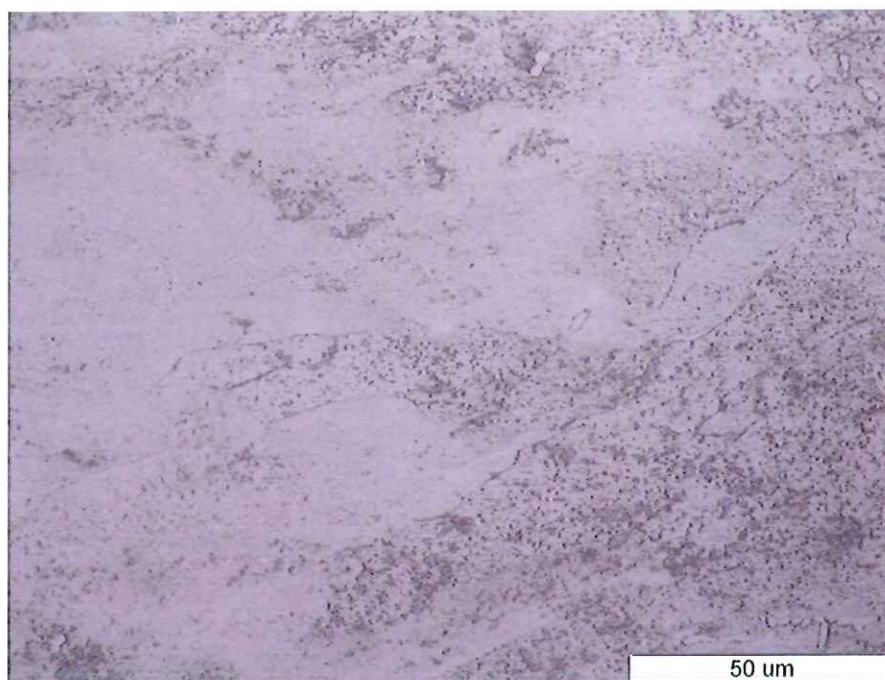
Na slikama su vidljivi sitni percipitati intermetalnog spoja aluminijske i magnezije te kristal mješavine aluminijske.

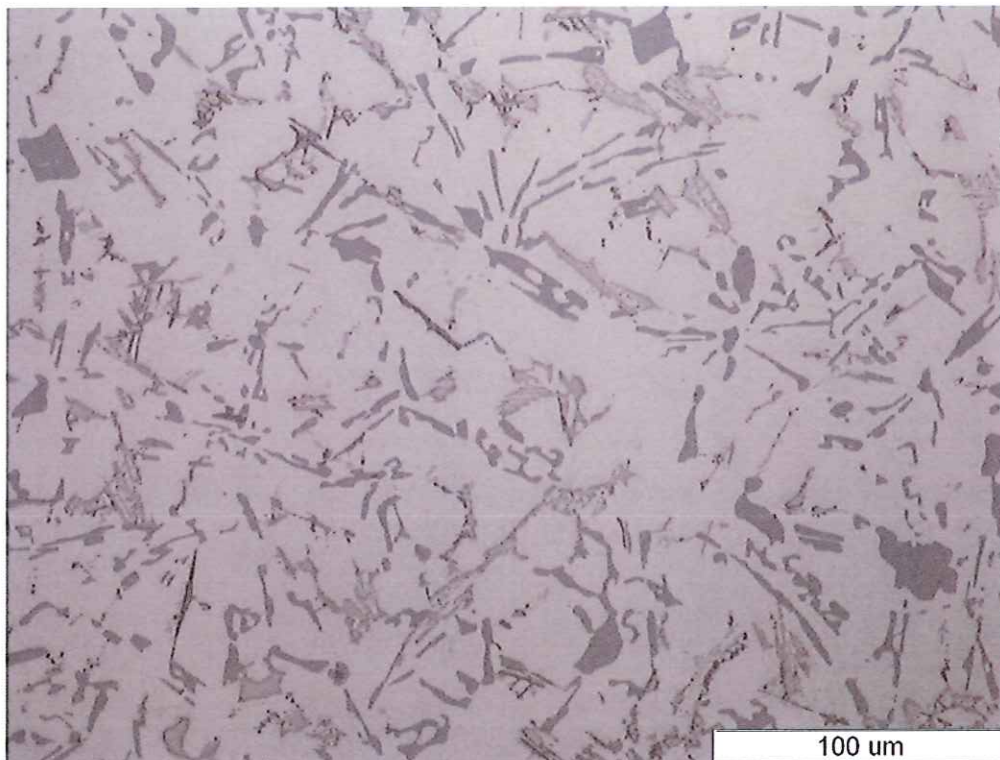
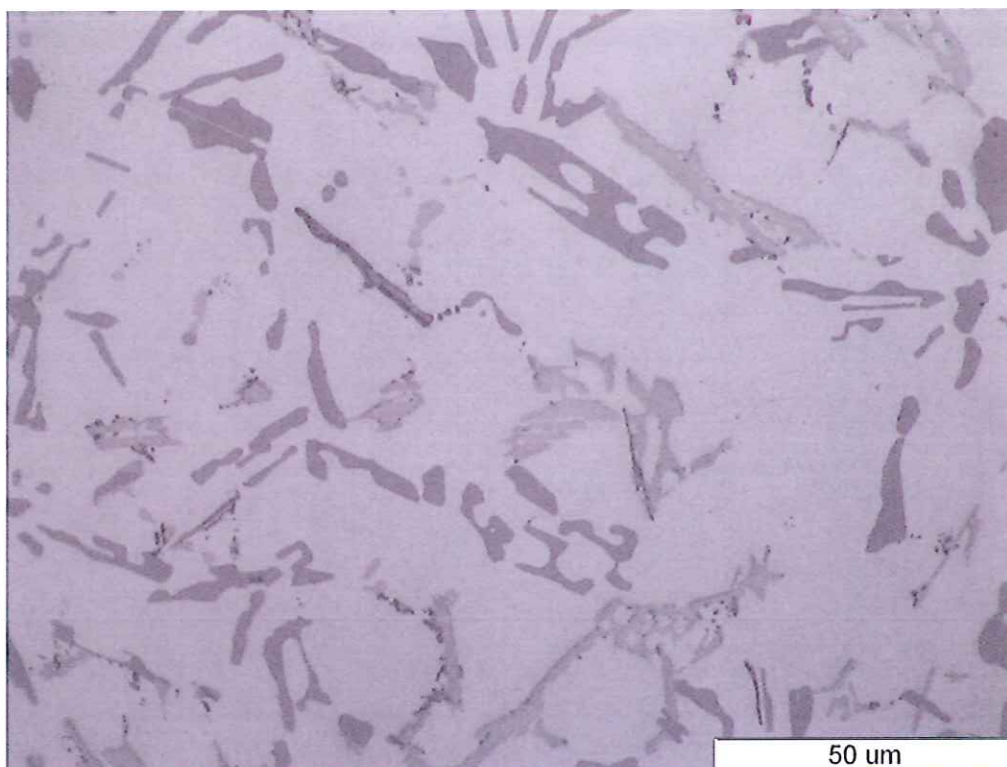
Pri manjim povećanjima (slika 39 i 40) vidljivo je da se radi o lijevanoj mikrostrukturi. Na slikama 41 i 42 mogu se uočiti svijetle površine kristala mješanca aluminijske i tamne površi ne intermetalnih spojeva. Zbog kemijskog sastava legure, pretpostavka je da se radi o intermetalnim spojevima aluminijske i bakra, odnosno, aluminijske i nikla.
