Napetosna korozija Cr-Ni čelika u području zavarenih spojeva

Master's thesis / Diplomski rad

Sveučilište u Zagrebu
Fakultet strojarstva i brodogradnje

Marko Horvat

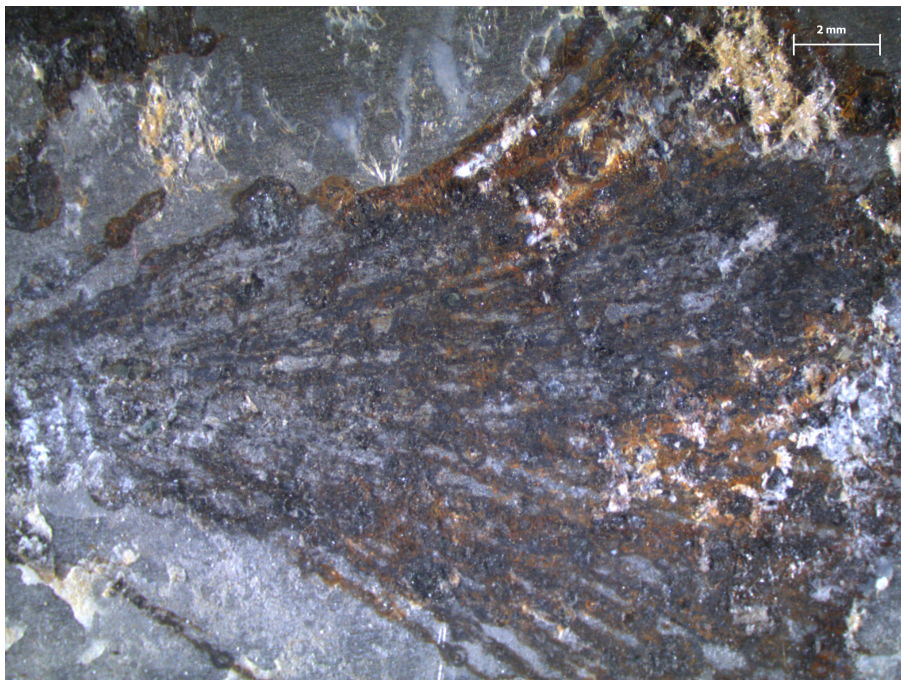
Na tako pripremljenim ispitnim uzorcima provedena su stereomikroskopska ispitivanja te su utvrđene brojne vrlo razgranate pukotine po cijeloj površini uzoraka prekrivene s korozivskim produktima. Slikom 61 i 62 prikazani su karakteristični detalji snimljeni na uzorcima 1 i 3.

Slika 61: Izgled površine uzorka prije čišćenja - razgranate pukotine izazvane napetosnom korozijom – Uzorak 1, AISI 304, stereomikroskop Leica MZ6

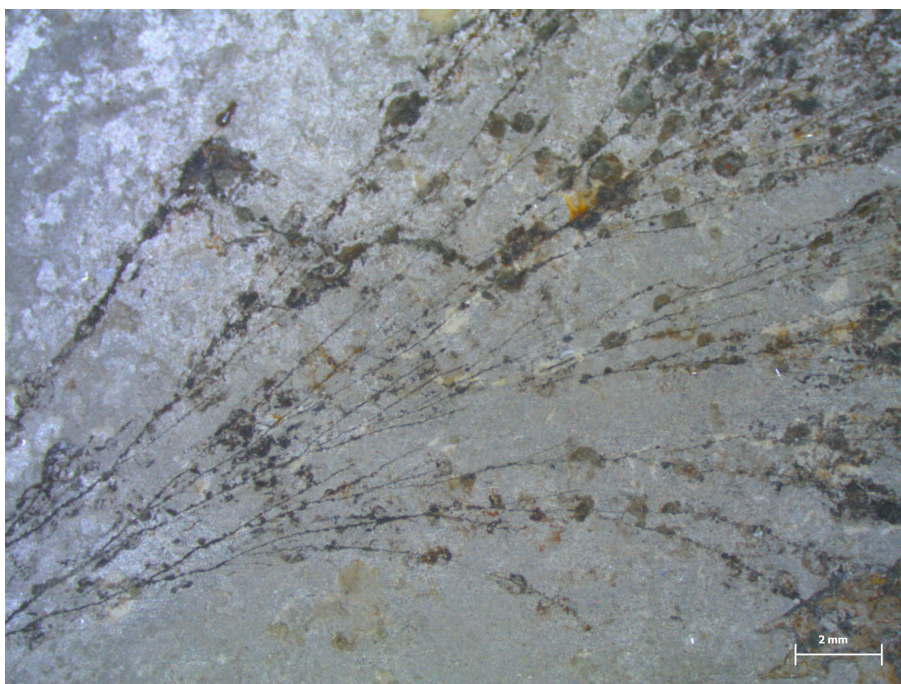
Slika 62: Izgled površine uzorka prije čišćenja - razgranate pukotine izazvane napetosnom korozijom – Uzorak 3, AISI 304, stereomikroskop Leica MZ6

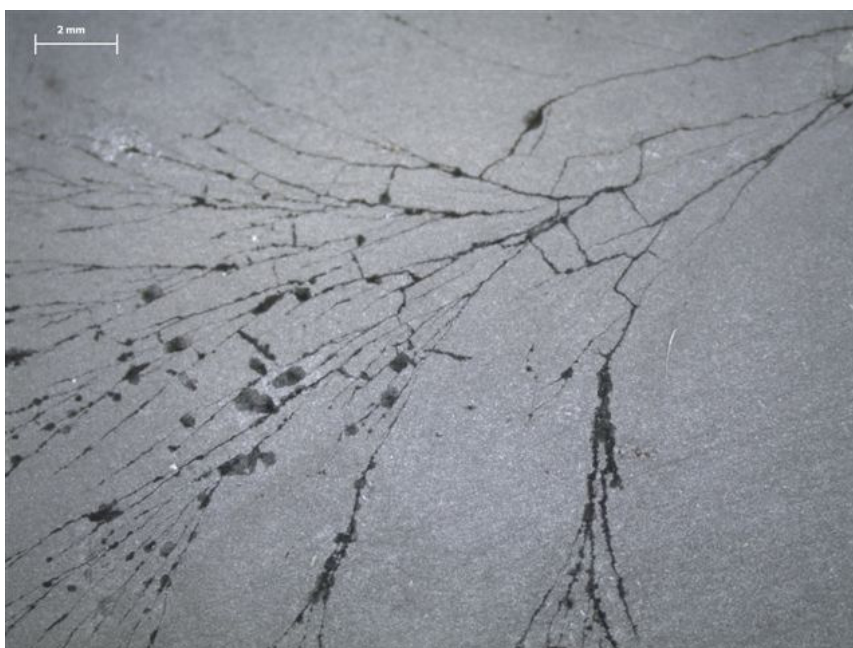
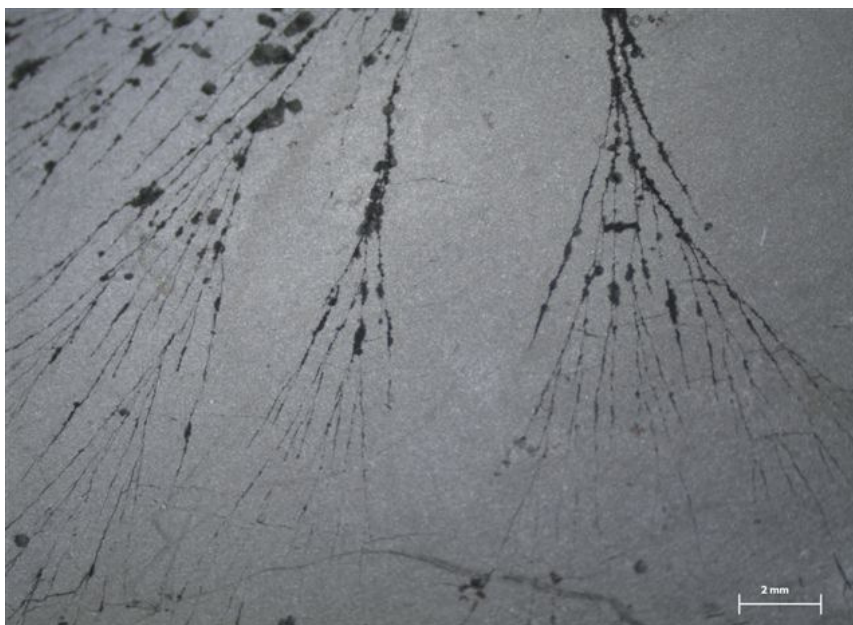
Slika 65: Razgranatost pukotina izazvanih napetosnom korozijom – Uzorak 3 (materijal AISI 304, snimljeno stereomikroskopom Leica MZ6)

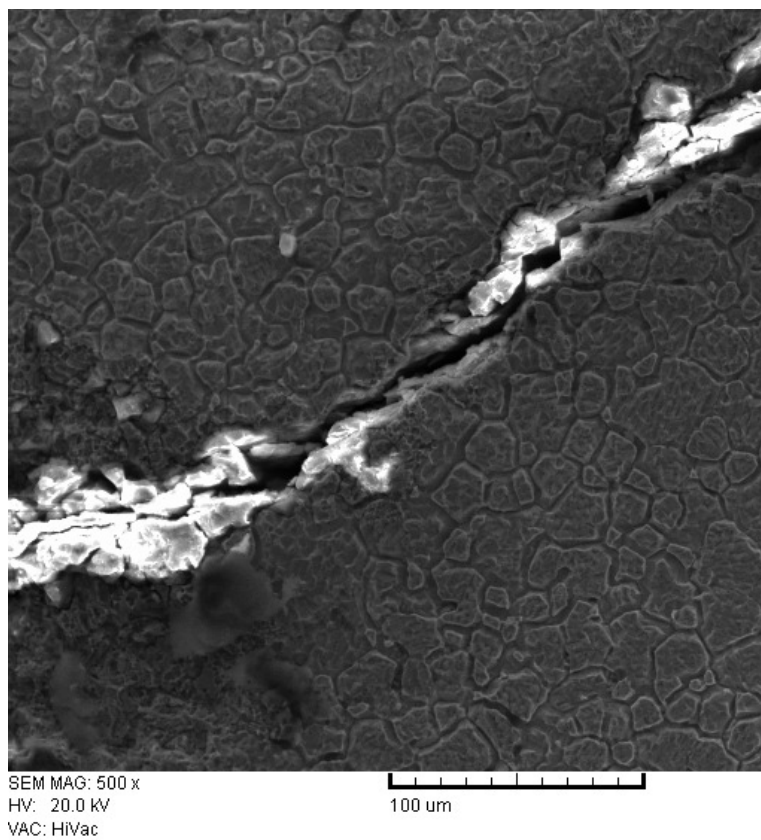
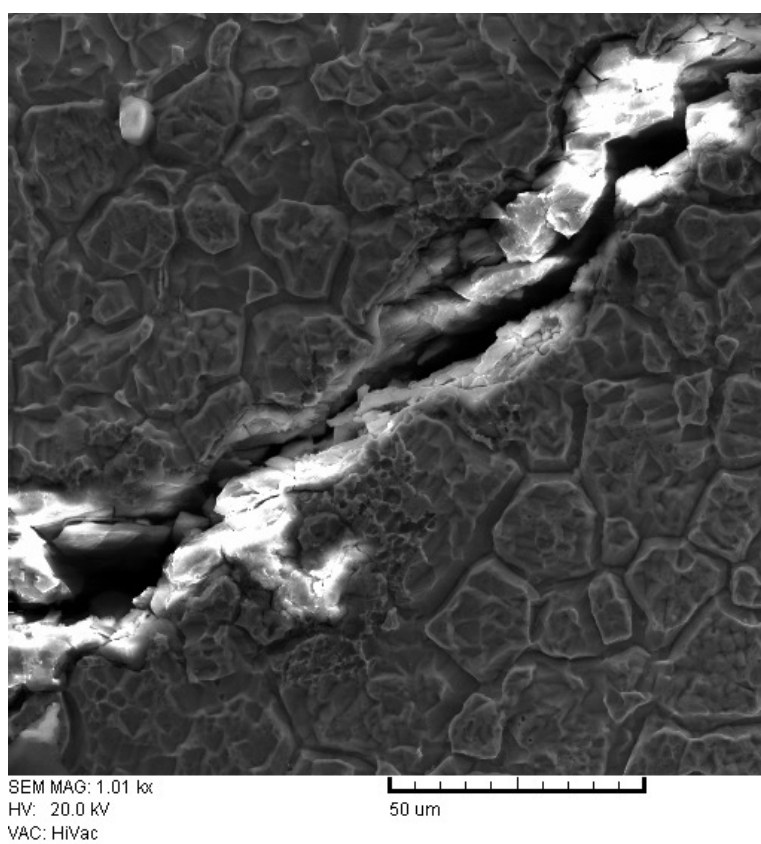
Osim stereomikroskopskih ispitivanja u okviru ove analize napetosne korozije provedeno je i SEM ispitivanje i to na uzorku 4. SEM ispitivanja potvrđuju transkristalnu prirodu loma što je i prikazano slikama 68 do 71.

Slika 68: SEM snimak transkristalne pukotine na površini materijala – Uzorak 4 uz različita povećanja (materijal AISI 304)

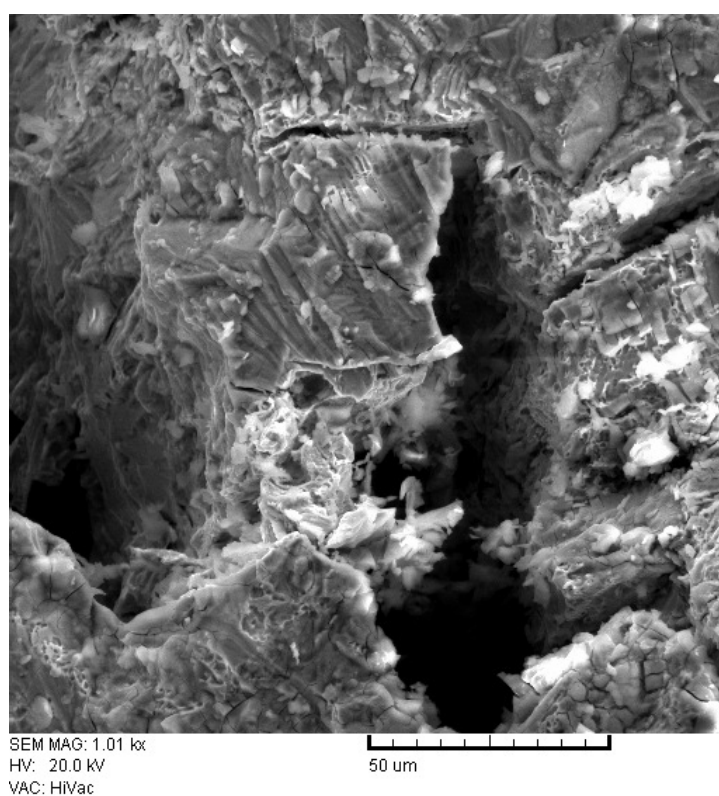
Slika 71: Površina poprečnog presjeka materijala uslijed loma snimljena SEM-om – prikaz detalja pukotine - Uzorak 4 (materijal AISI 304)

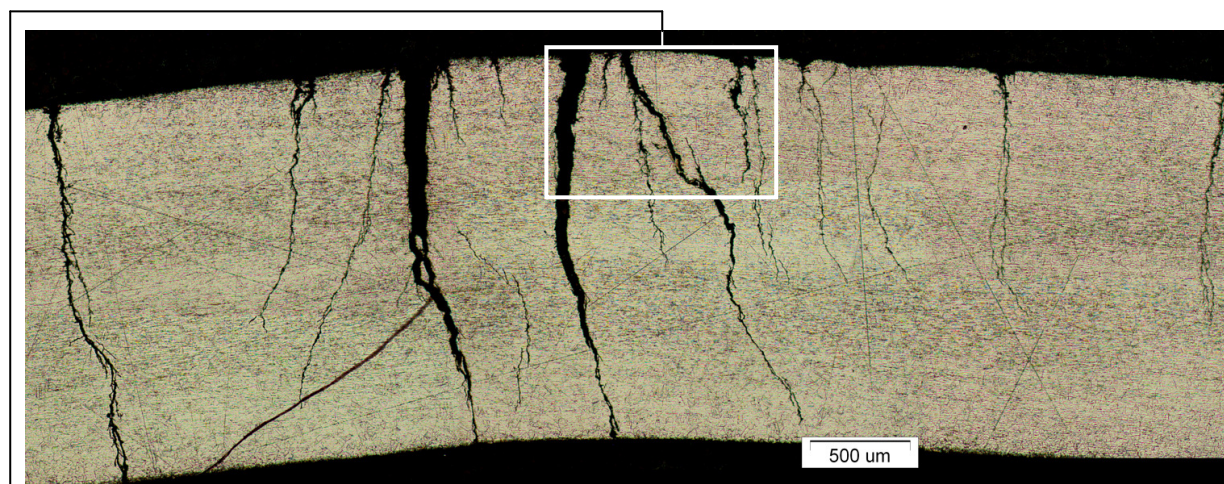
U sklopu analize oštećenja također je izvršena priprema i snimanje uzoraka na optičkom mikroskopu. Slike od 72 do 75 prikazuju rezultate ovog ispitivanja gdje je moguće vidjeti austenitnu mikrostrukturu materijala kao i razgranate transkristalne pukotine na površini te u samom presjeku materijala.

Slika 72: Prikaz mikrostrukture i transkristalnih pukotina u poprečnom presjeku materijala snimljene optičkim mikroskopom Olympus GX51 (materijal AISI 304; Uzorak 4)

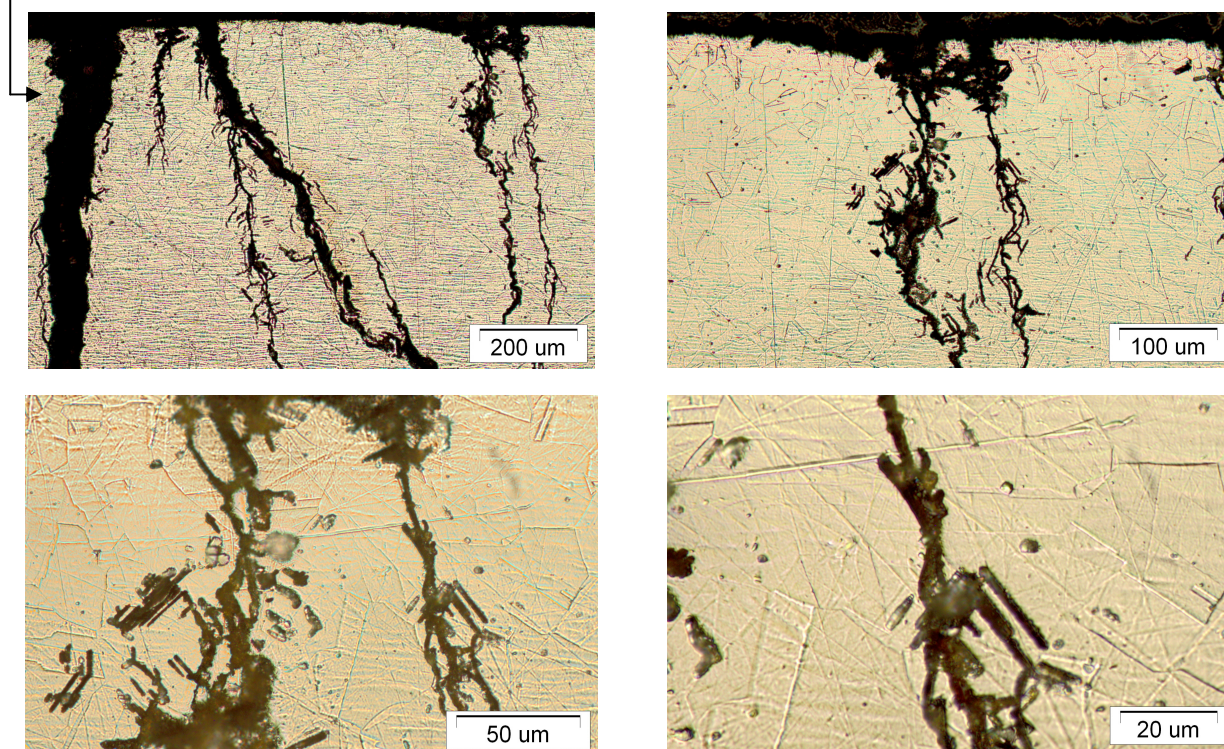
Slika 73: Transkristalne pukotine u poprečnom presjeku materijala uz različita uvećanja snimljene optičkim mikroskopom Olympus GX51 (materijal AISI 304; Uzorak 4)

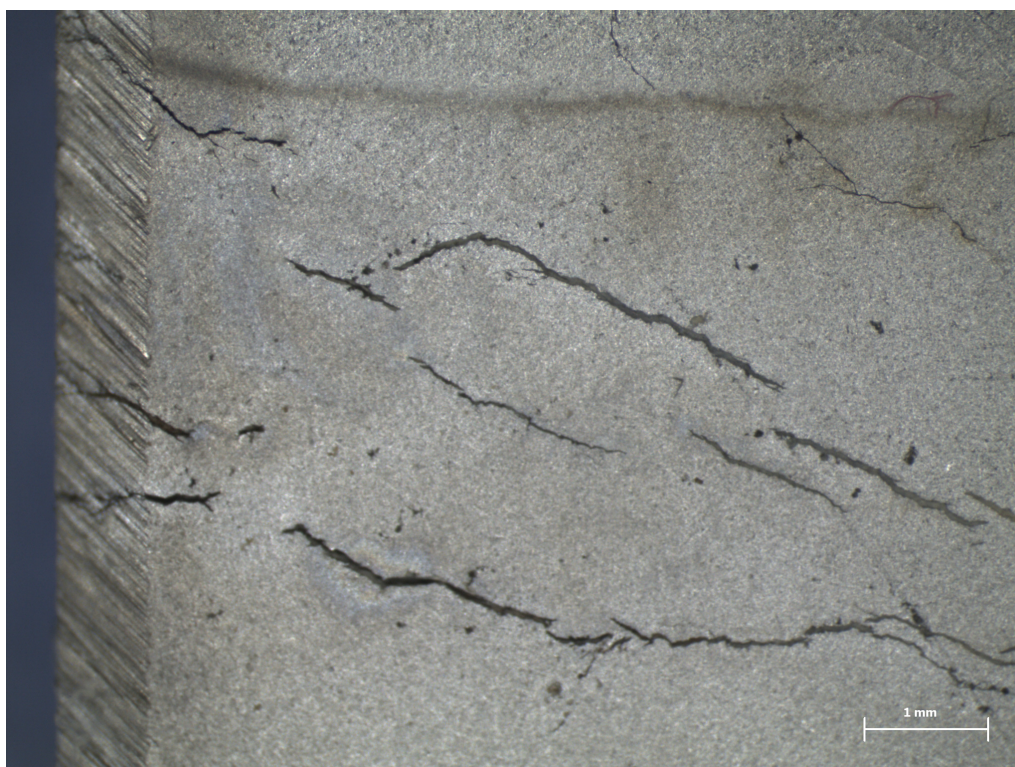
Slika 80: Pukotine izazvane napetosnom korozijom na površini i u poprečnom presjeku materijala; materijal AISI 304 – Uzorak 9 (snimljeno stereomikroskopom Leica MZ6)

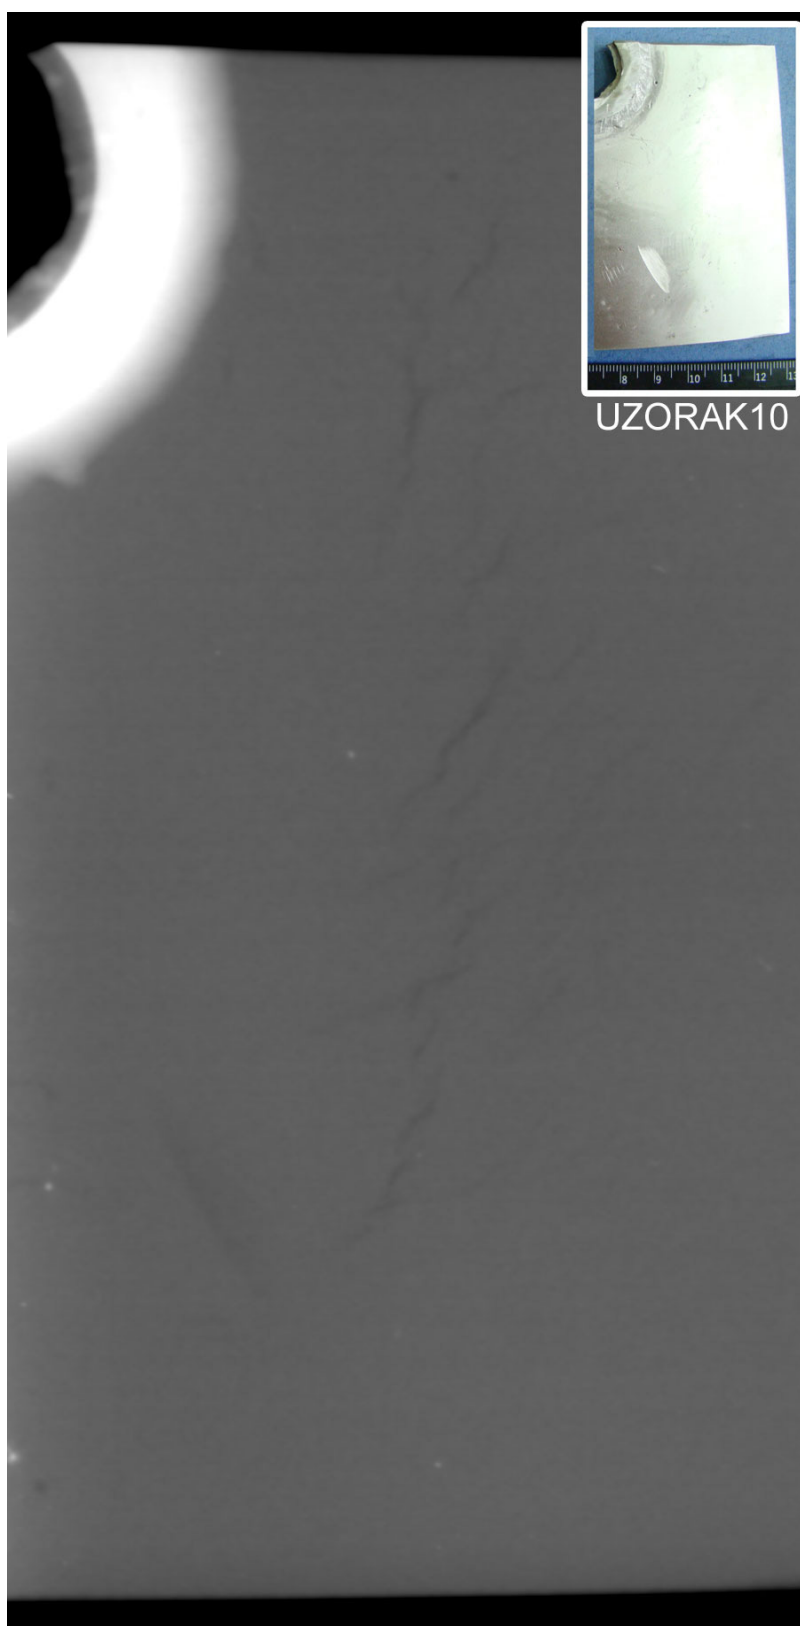
Slika 83: Digitalni radiografski snimak uzorka 10 - uz pukotine uz zavareni spoj vidljive su brojne pukotine u osnovnom materijalu; materijal AISI 304

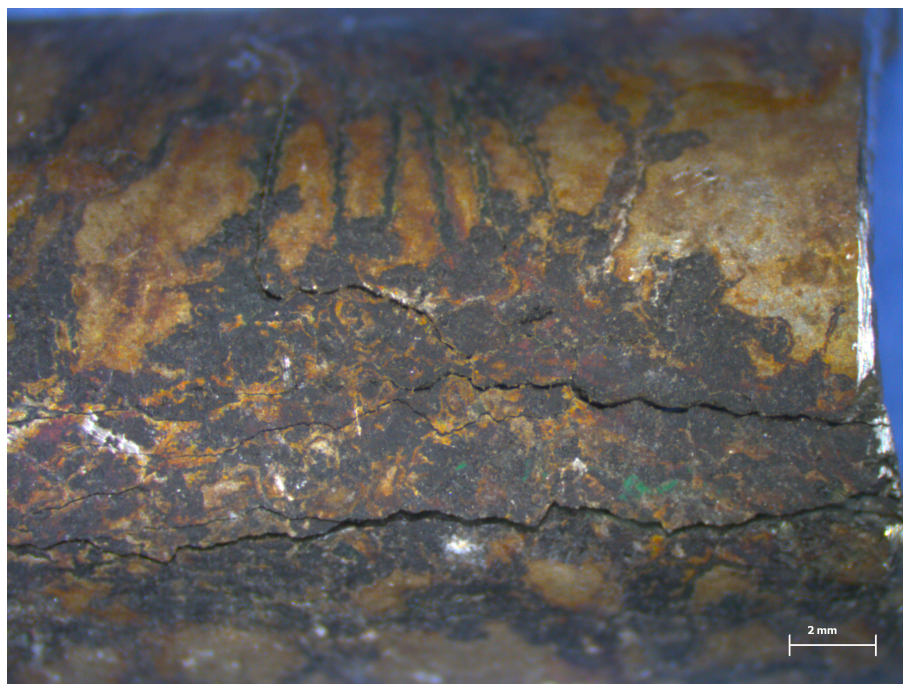
Stereomikroskopskim ispitivanjima uzoraka prije i nakon provedenog kemijskog čišćenja utvrđeno je postojanje brojnih pukotina po cijeloj površini zaštitnih cijevi, slike 86 do 88. Također, provedena stereomikroskopska ispitivanja otkrivaju da se radi o uznapredovanom stadiju napetosne korozije (slika 89).

Slika 86: Snimka pukotina prije uklanjanja produkata korozije; materijal AISI 316Ti – Uzorak 5 (snimljeno stereomikroskopom Leica MZ6)

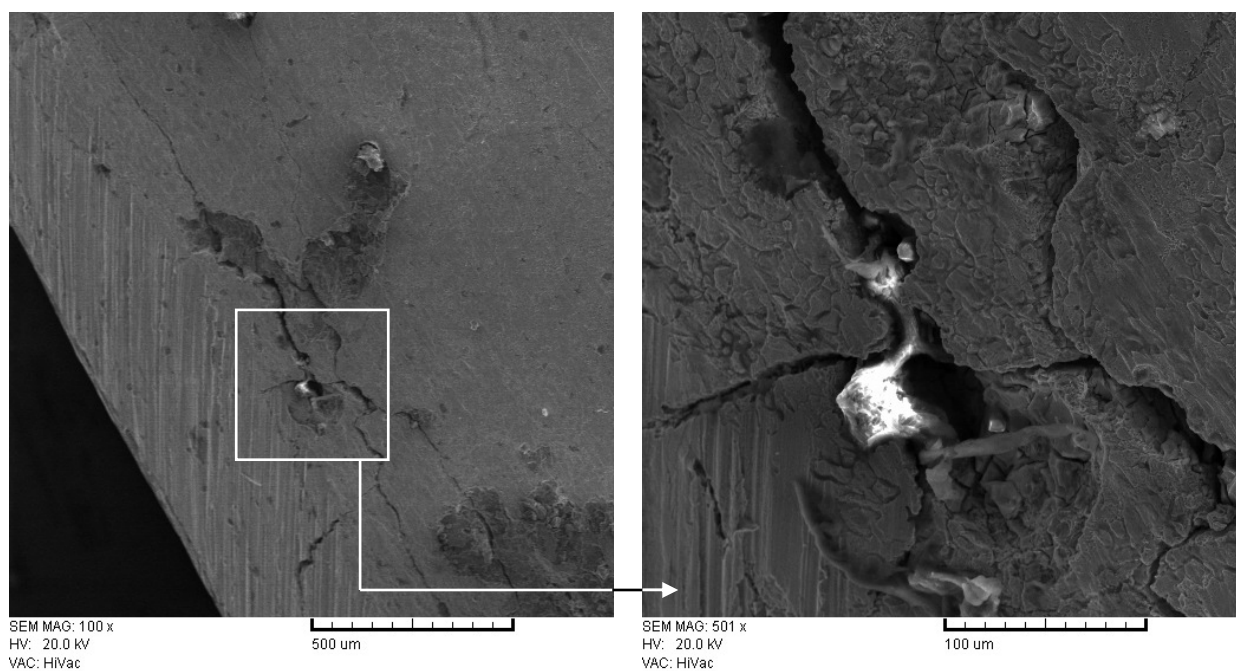
Slika 92: Prikaz pukotine u zaštitnoj cijevi grijača prije uklanjanja korozivskih produkata; materijal AISI 316Ti – Uzorak 8 (snimljeno SEM-om)

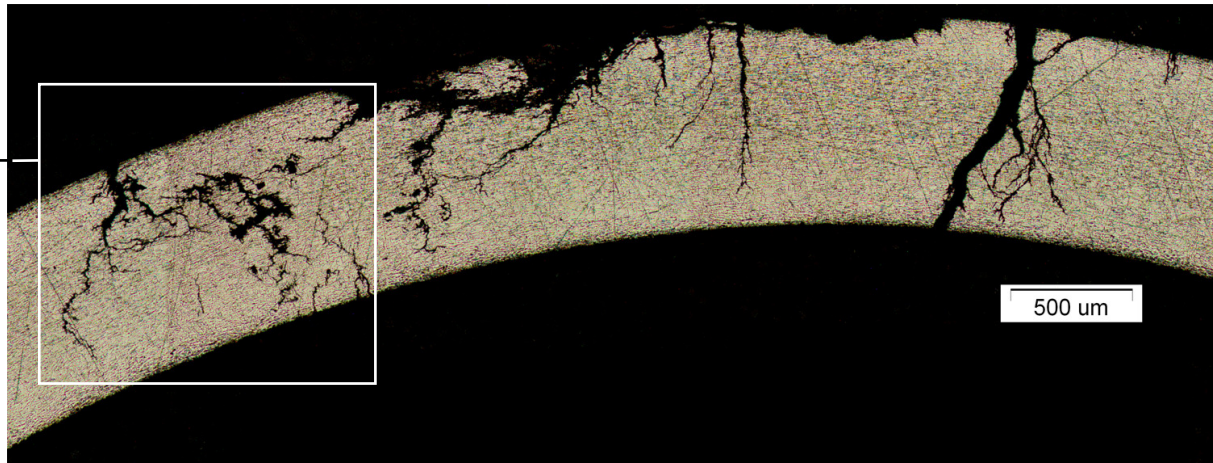
Mikrostrukturna ispitivanja potvrdila su postojanje brojne i razgranate mreže pukotina nastalih korozivskim procesima napetosne korozije te je njima utvrđen transkristalni karakter propagacije, slike 93 i 94.

Slika 93: Prikaz mikrostrukture i transkristalnih pukotina u poprečnom presjeku zaštitne cijevi grijača; materijal AISI 316Ti – Uzorak 8 (snimljeno optičkim mikroskopom Olympus GX51)

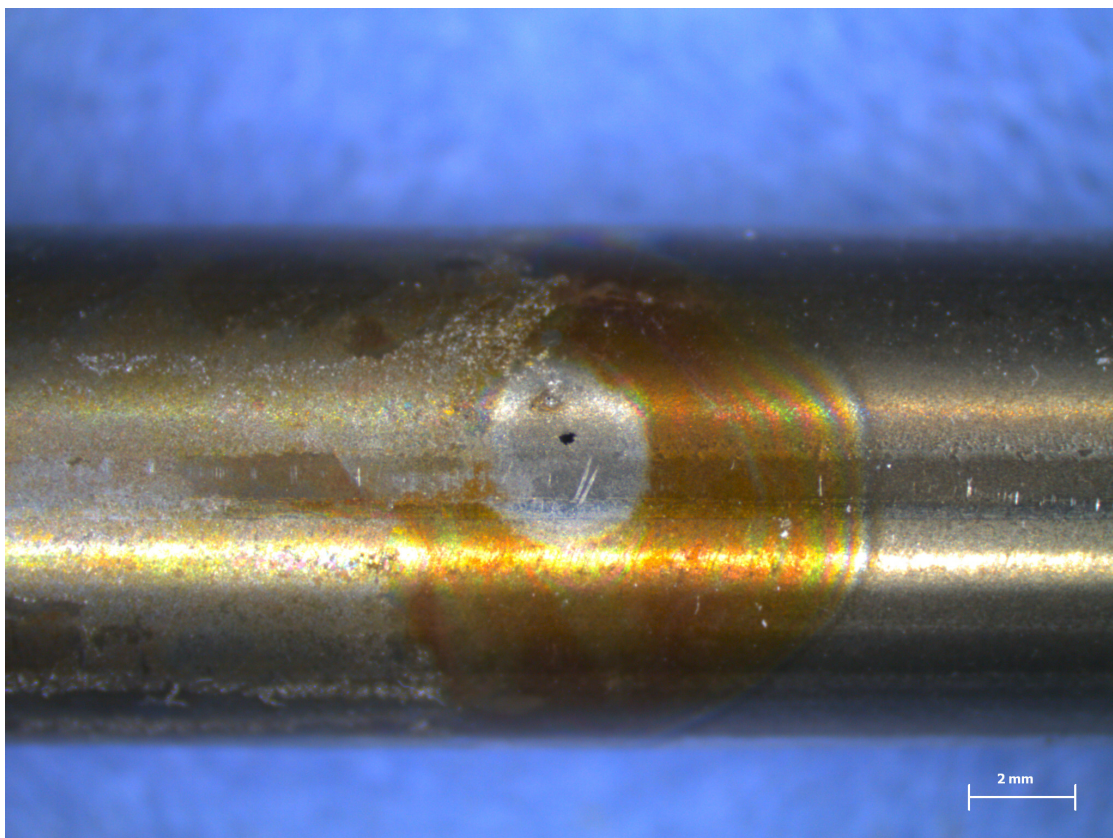
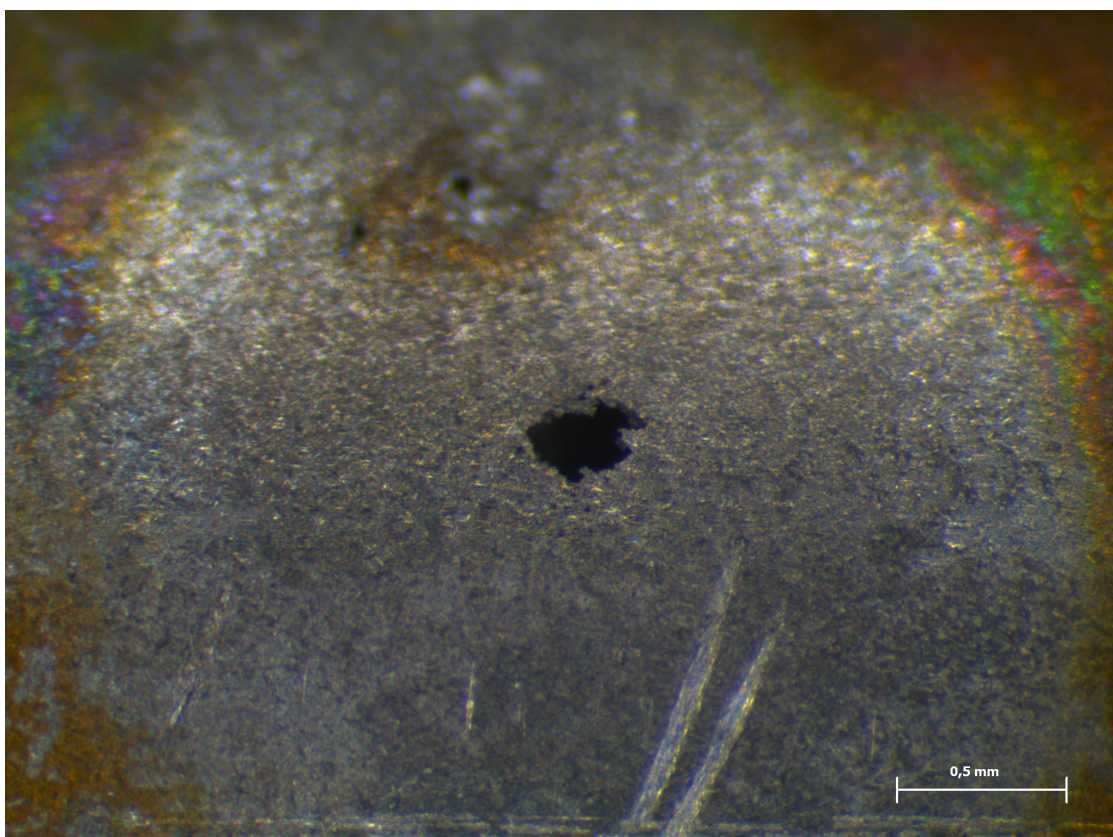
Materijal izrade zaštitnih cijevi grijača (Serije II) je austenitni nehrđajući čelik AISI 304 (EN 1.4301), a bili su korišteni za dogrijavanje vode u kućnom solarnom toplovodnom sustavu. Analizom vode utvrđeno je da u njoj ima oko 130 mg/l klorida. Stereomikroskopskim i SEM ispitivanjima, slike 97 do 99, utvrđeno je da do pojave korozivskih oštećenja dolazi dominantno u području šavnog zavarenog spoja i da nastala oštećenja imaju karakter rupičaste (jamičaste) korozije te da se iz tih korozivskih žarišta šire pukotine.

Slika 97: Stereomikroskopski snimci lokaliteta rupičaste korozije – Uzorak 14; materijal AISI 304

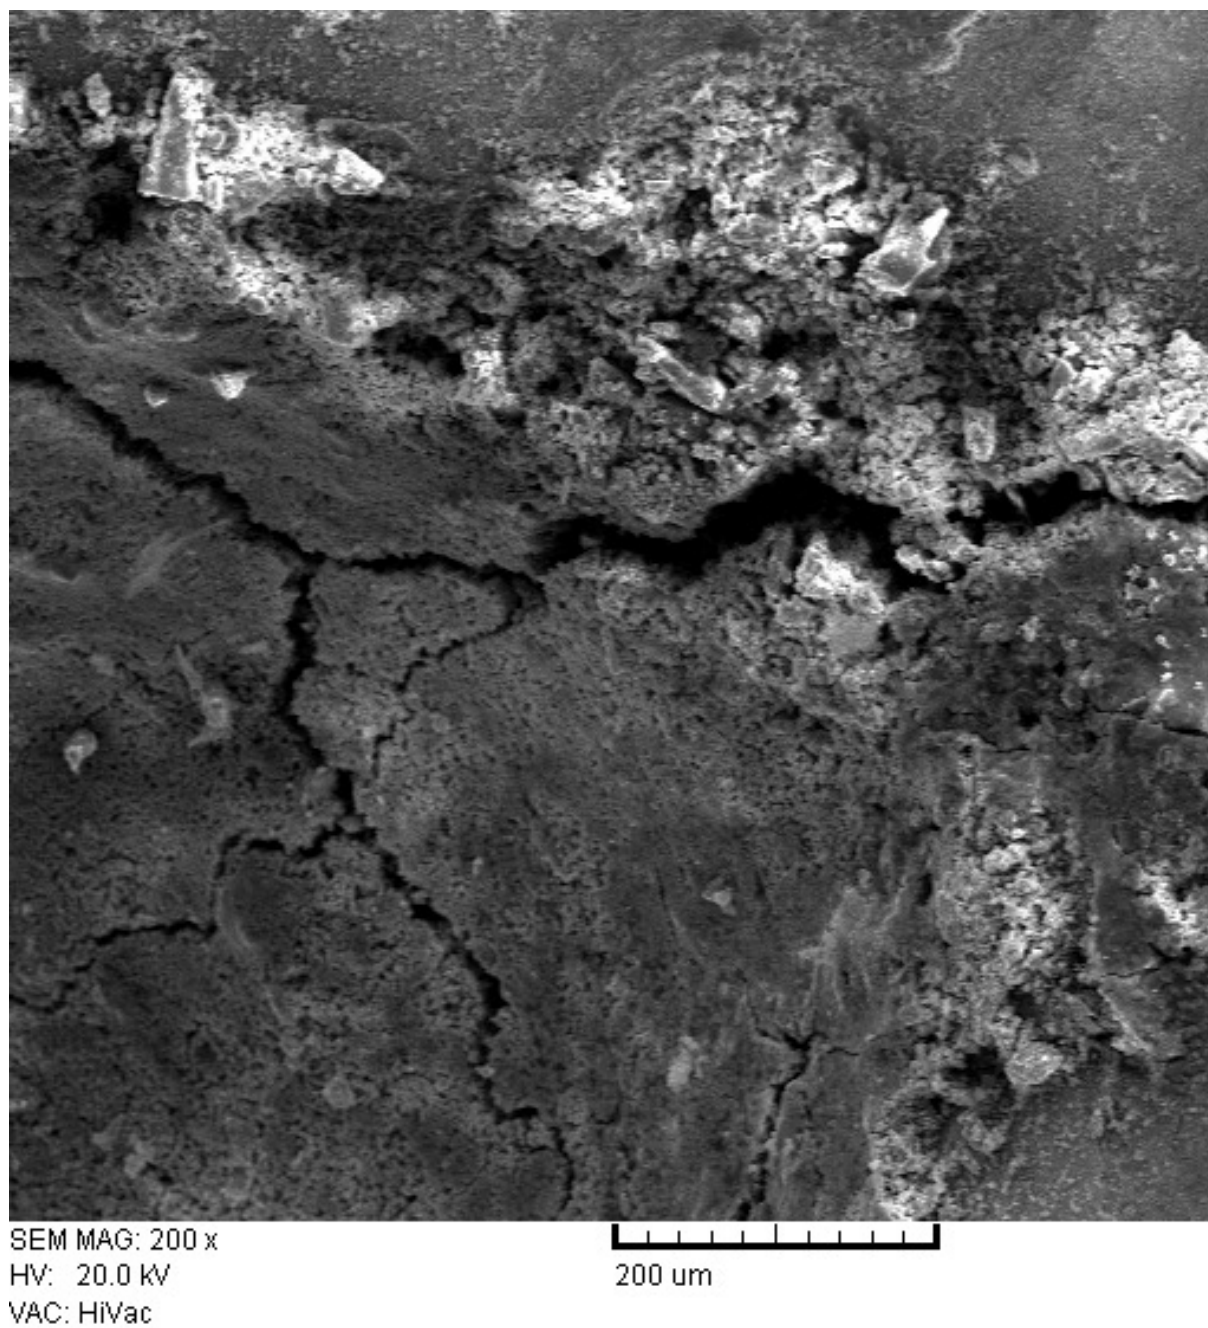
Slika 102: SEM snimak propagacije napetosne korozije uzrokovane jamičastom korozijom - Uzorak 15; materijal AISI 304

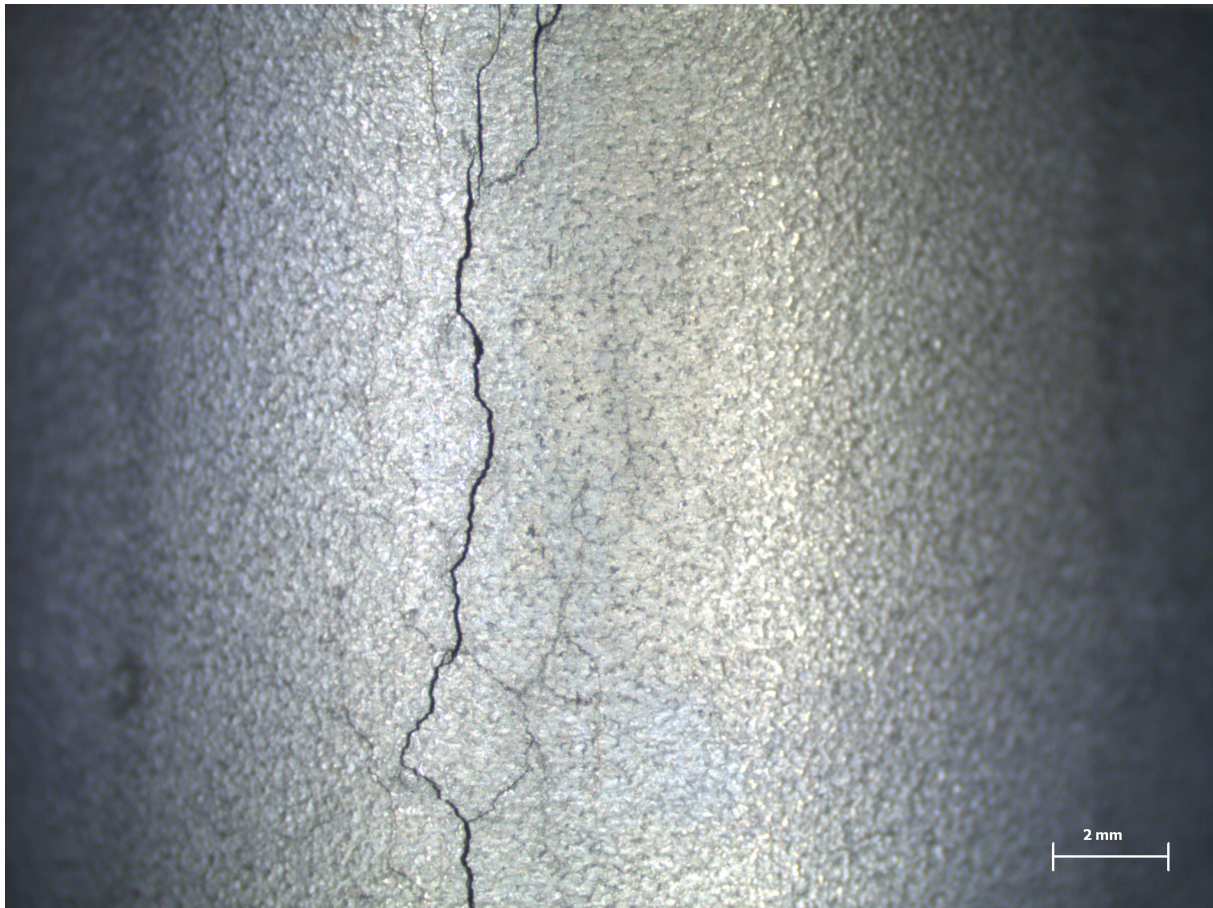
Slika 120: Stereomikroskopski snimak razgranatosti pukotina na uzorku 22 – osnovni materijal; AISI 2304

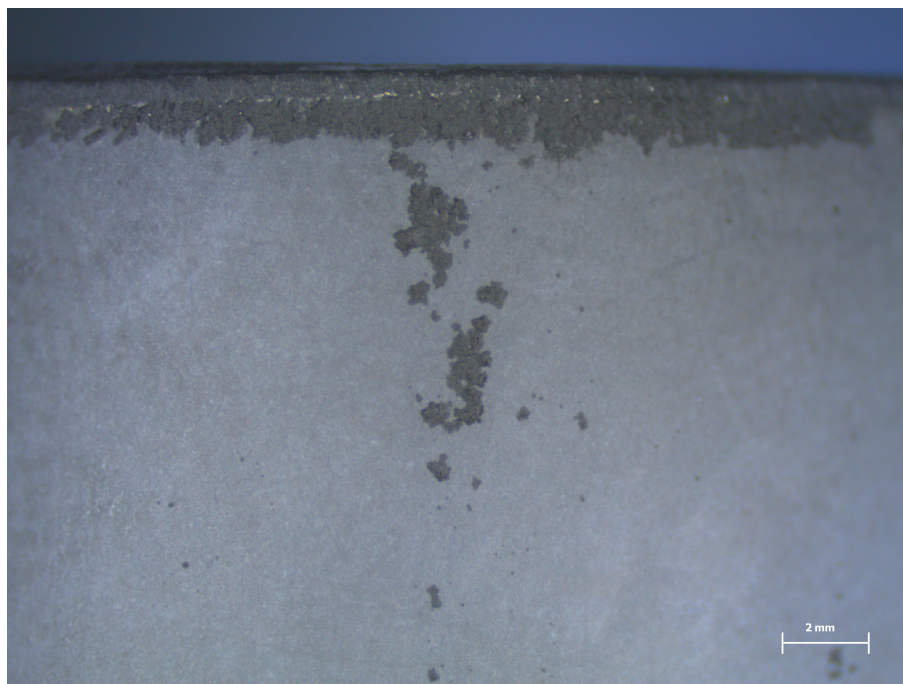
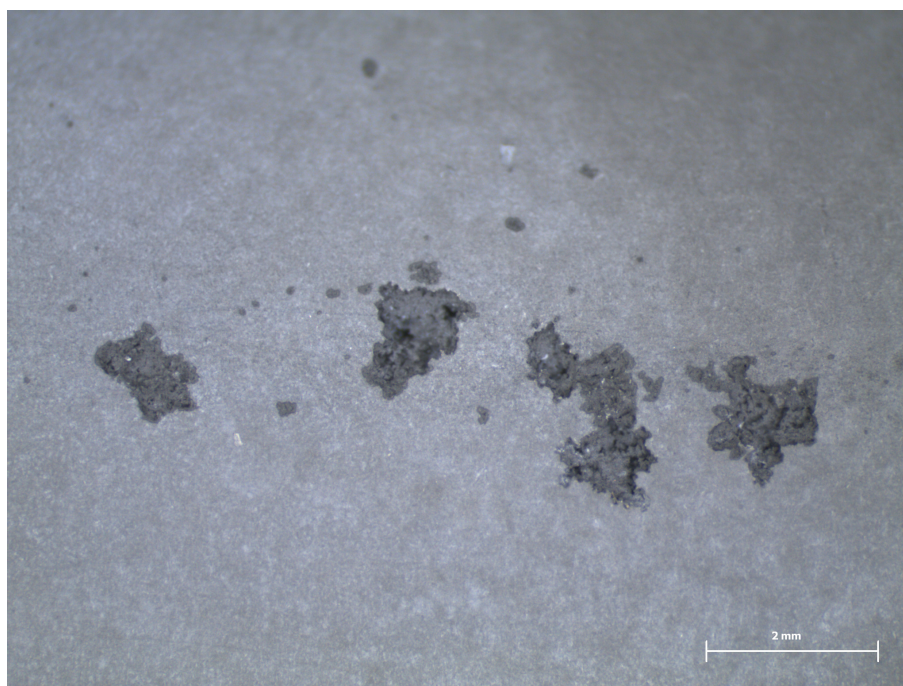
Slika 124: Stereomikroskopski snimak uzorka 21 (AISI 420) nakon ispitivanja – rupičasta korozija
