Analiza oštećenja pogonskog vratila

Master's thesis / Diplomski rad

2021

Naslov rada na engleskom jeziku: **Drive shaft fracture analysis**

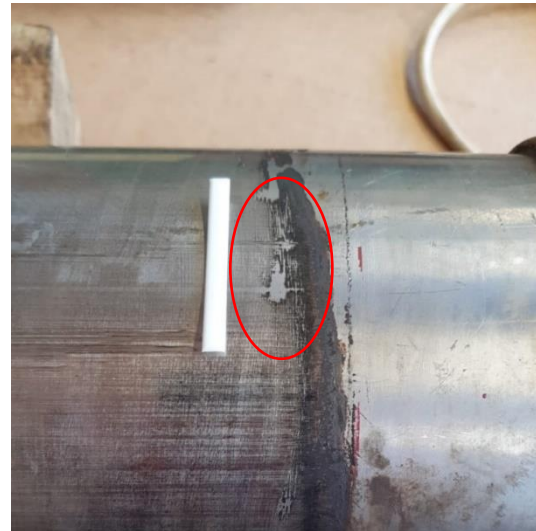
Slika 24. Segment A, hrapava površina, pukotina s gornje strane

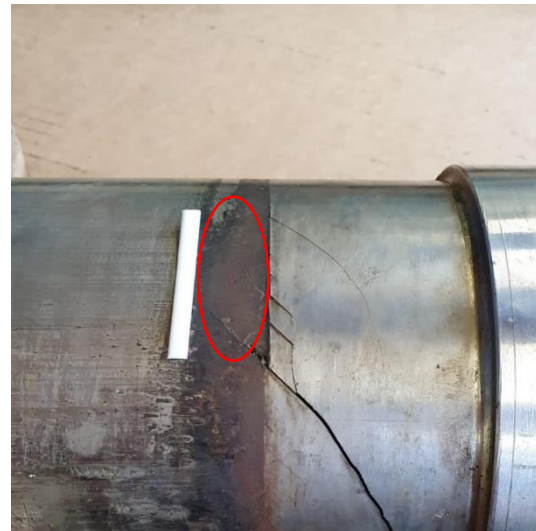
Slika 26. Segment A, hrapava površina, pukotina s donje strane

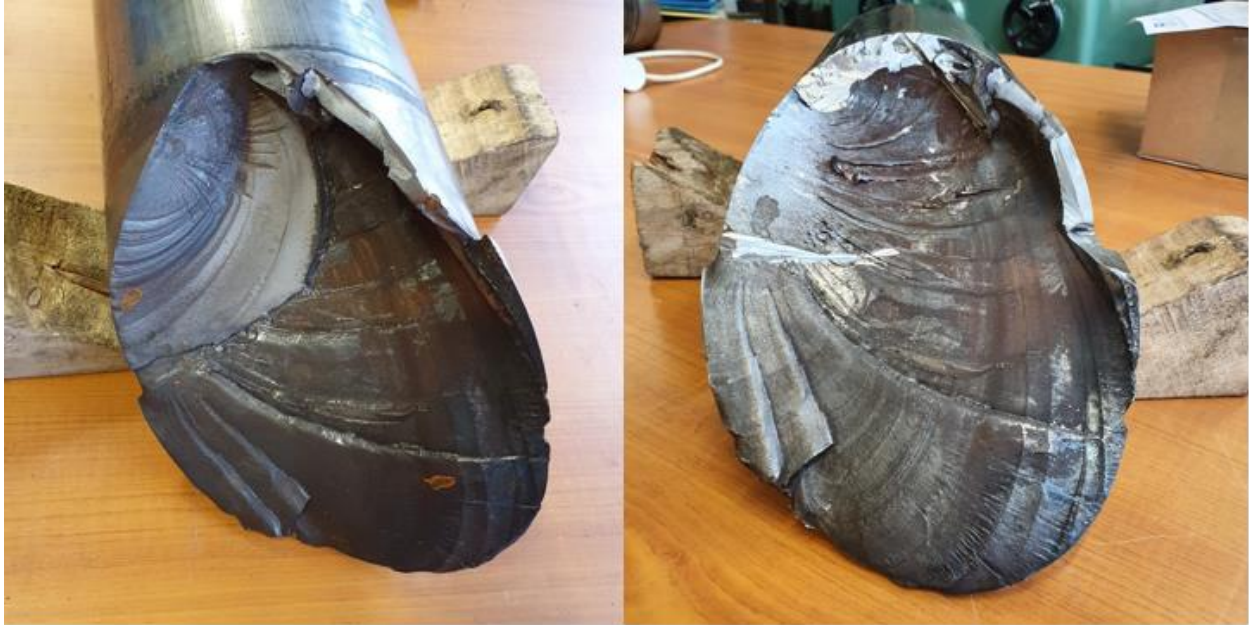
Slika 45. Prijelomna površina segmenta A prije i poslje rezanja

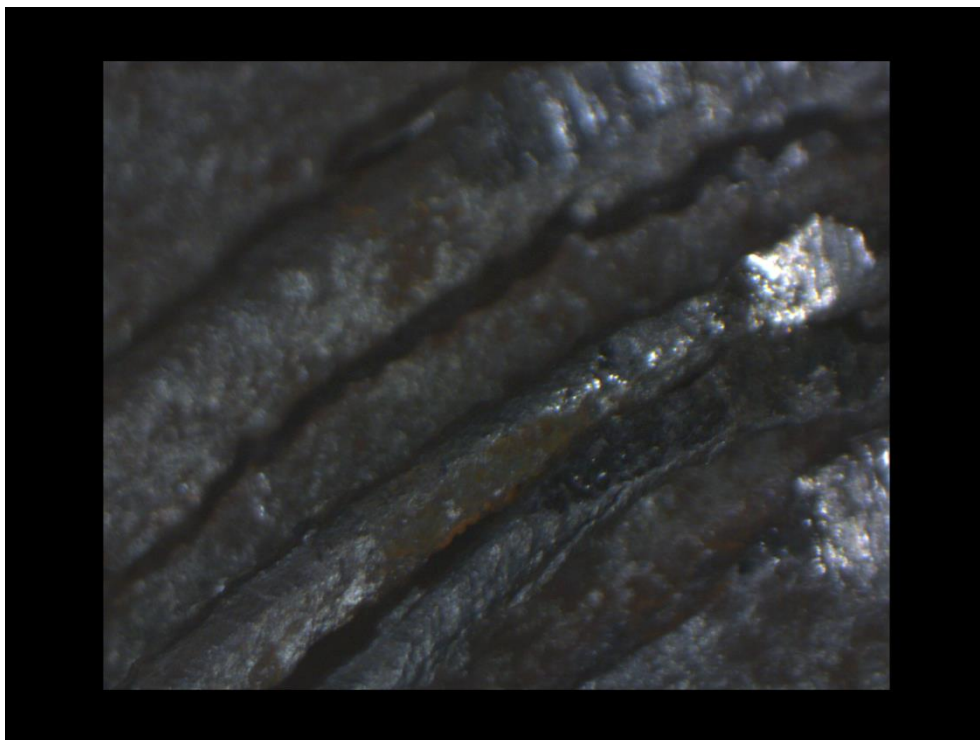
Slika 53. Korodirana površina pod stereomikroskopom (povećanje 8x)

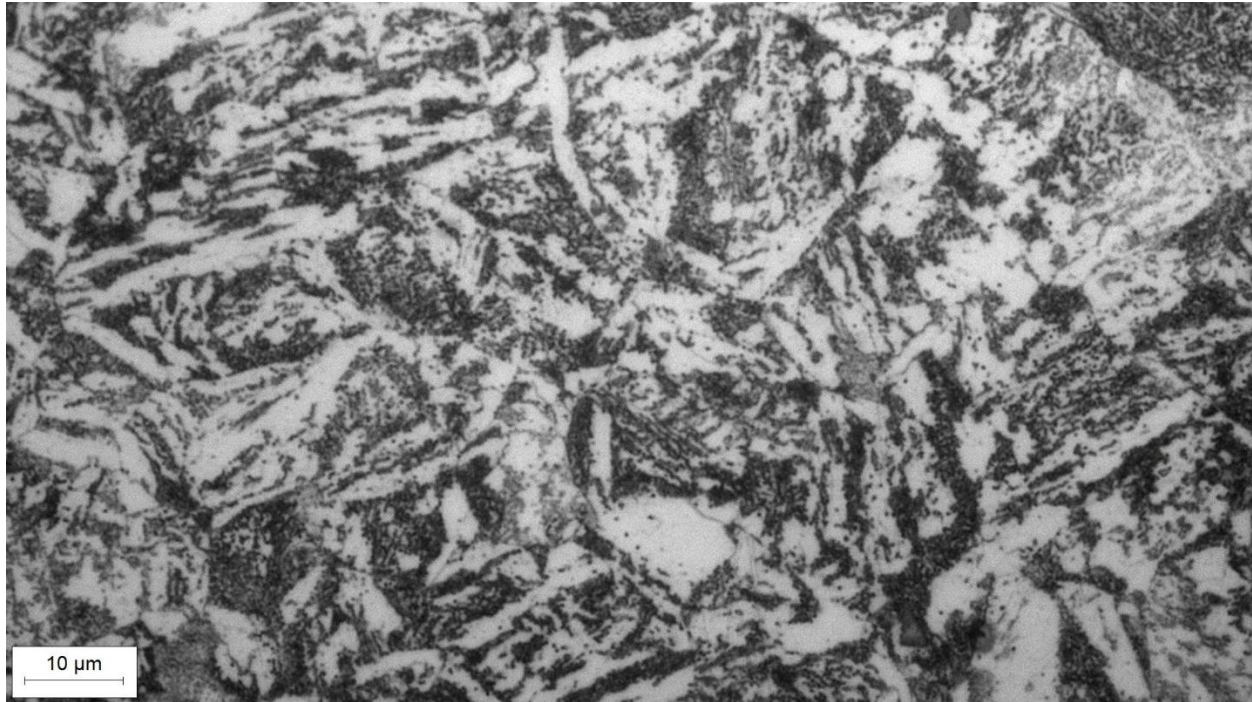
Slika 75. Mikrostruktura, povećanje 1000x

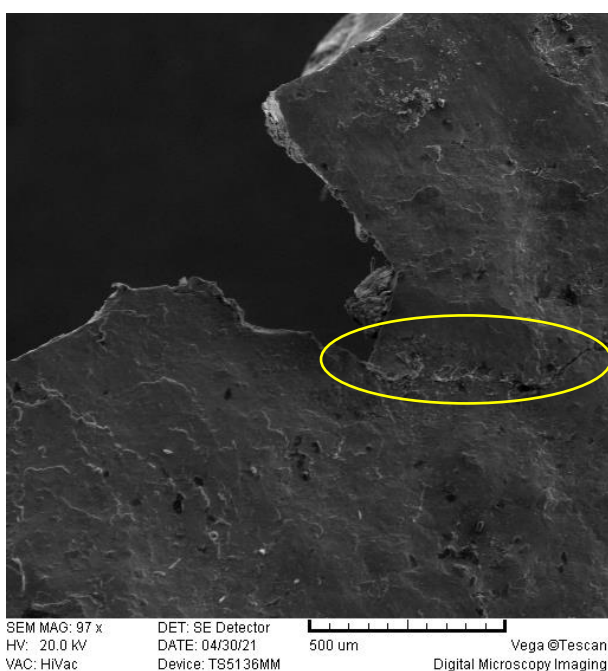
Slika 77. Pukotina na odlomljenom fragmentu

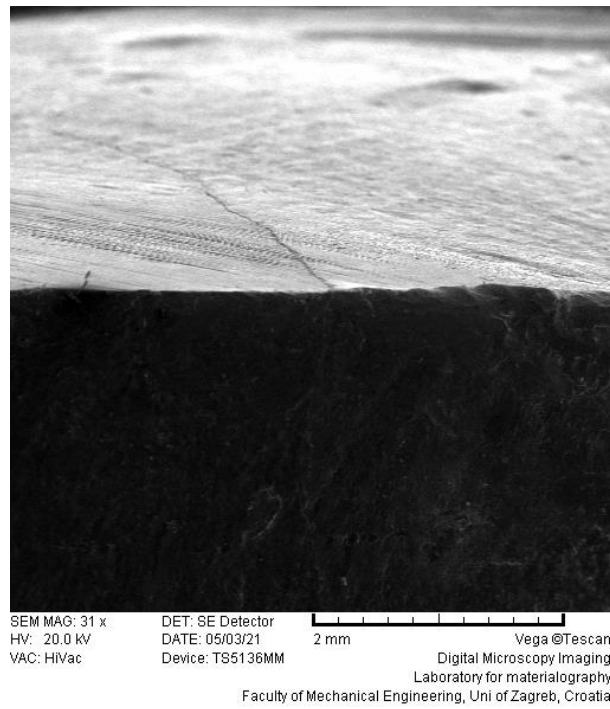
Slika 78. Pukotina na uzorku s prijelomne površine

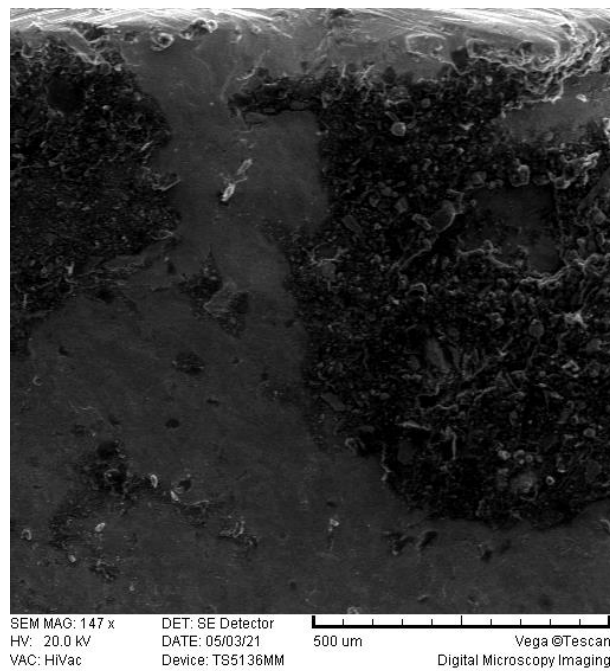
Slika 79. Amorfne naslage na površini
