Analiza oštećenja pogonskog vratila

Master's thesis / Diplomski rad

2021

Naslov rada na engleskom jeziku: **Drive shaft fracture analysis**

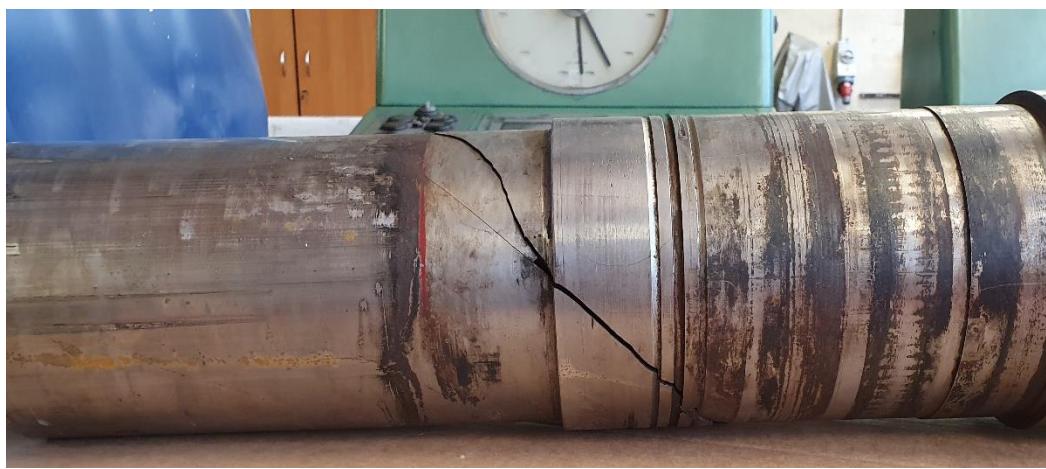
Slika 15. Oštećeno pogonsko vratilo

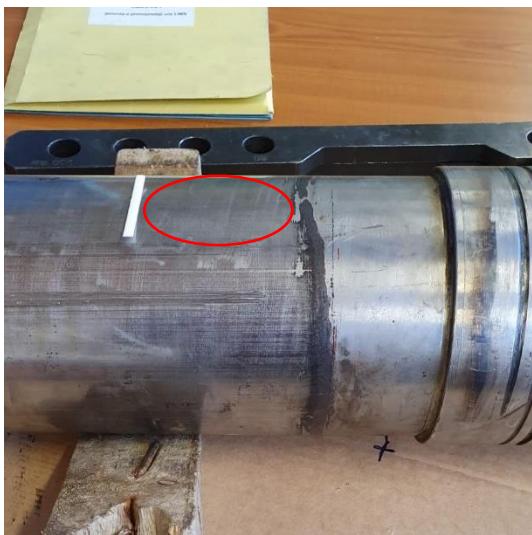
Slika 23. Segment A, referentna površina,
pukotina s gornje strane

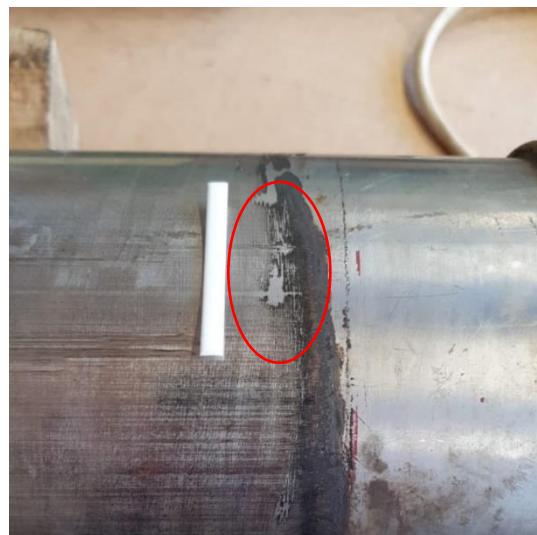
Slika 24. Segment A, hrapava površina,
pukotina s gornje strane

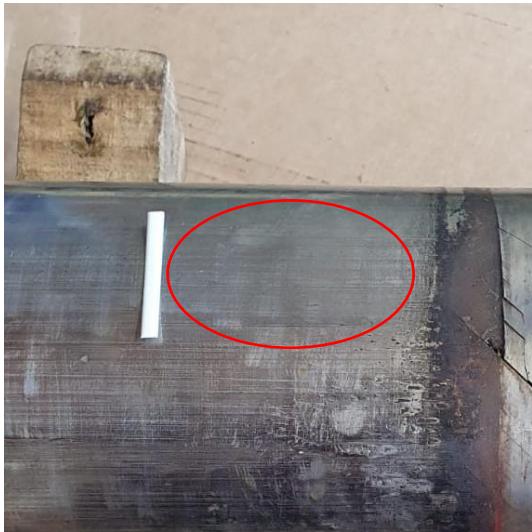
Slika 25. Segment A, referentna površina,
pukotina s donje strane

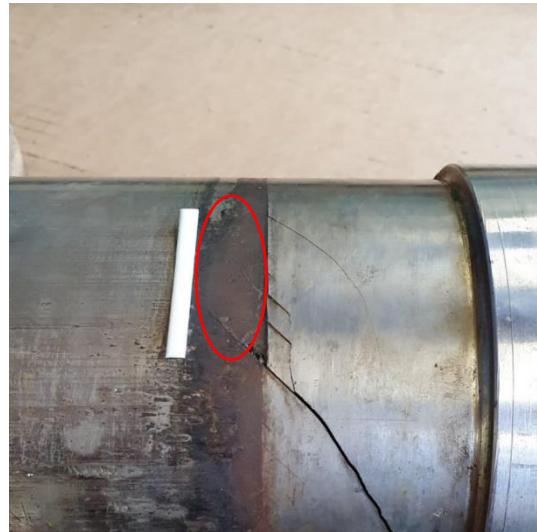
Slika 26. Segment A, hrapava površina,
pukotina s donje strane

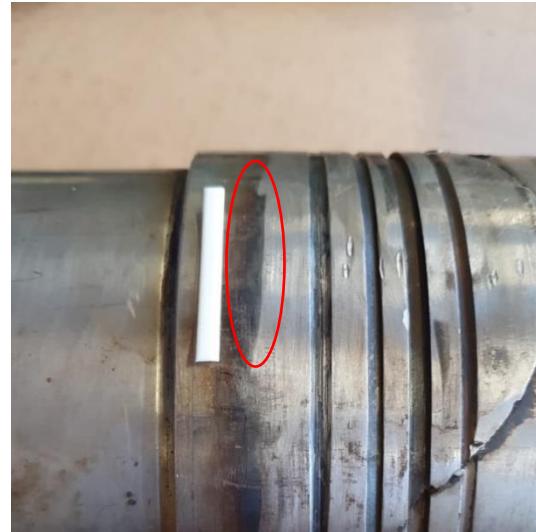
Slika 29. Segment B, sektor A, blago oštećena površina

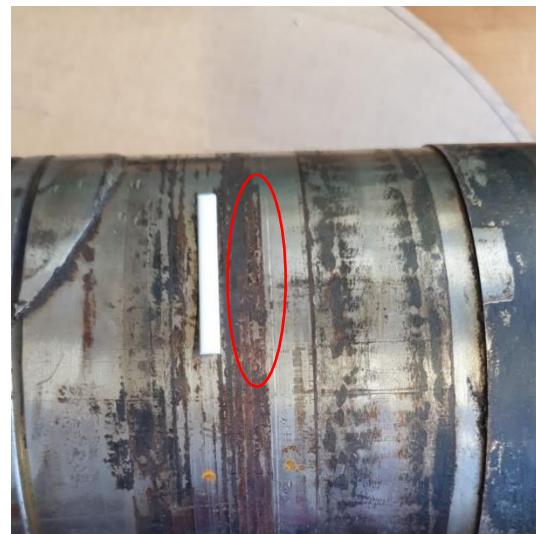
Slika 31. Segment B, sektor B, blago oštećena površina

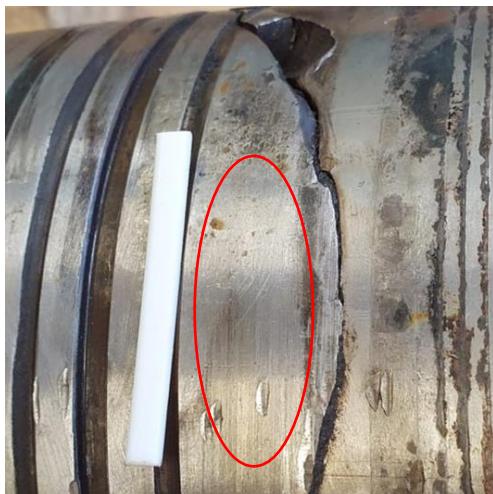
Slika 35. Mjerenje tvrdoće HV10, segment B,
blizina pukotine

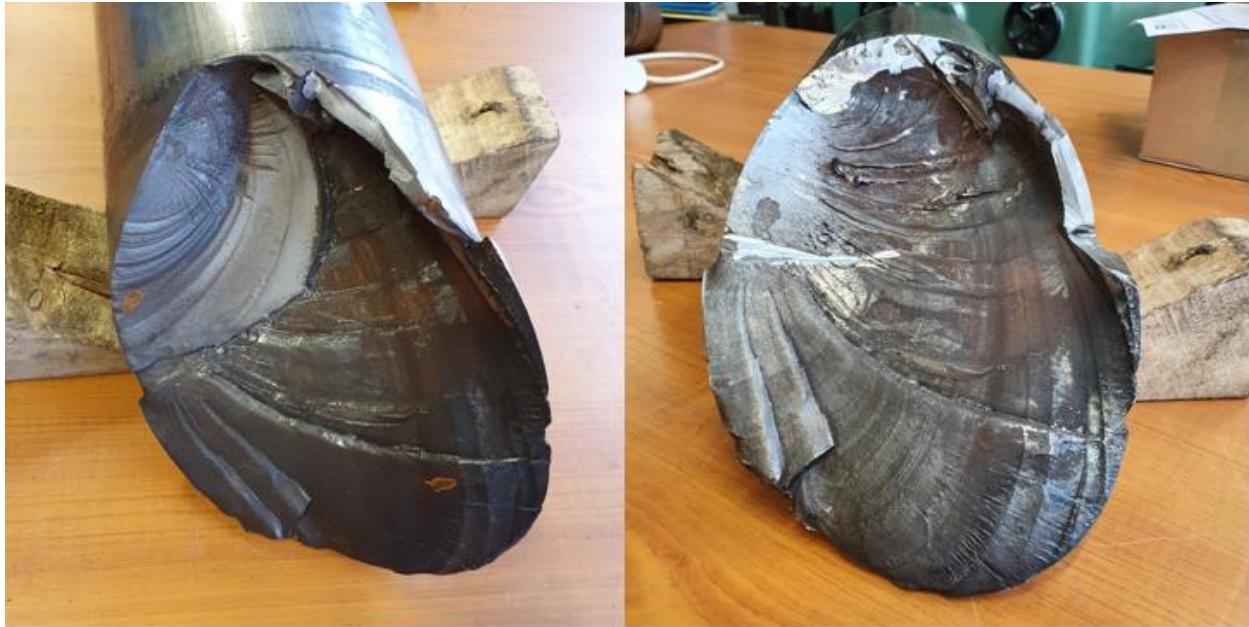
Slika 45. Prijelomna površina segmenta A prije i poslje rezanja

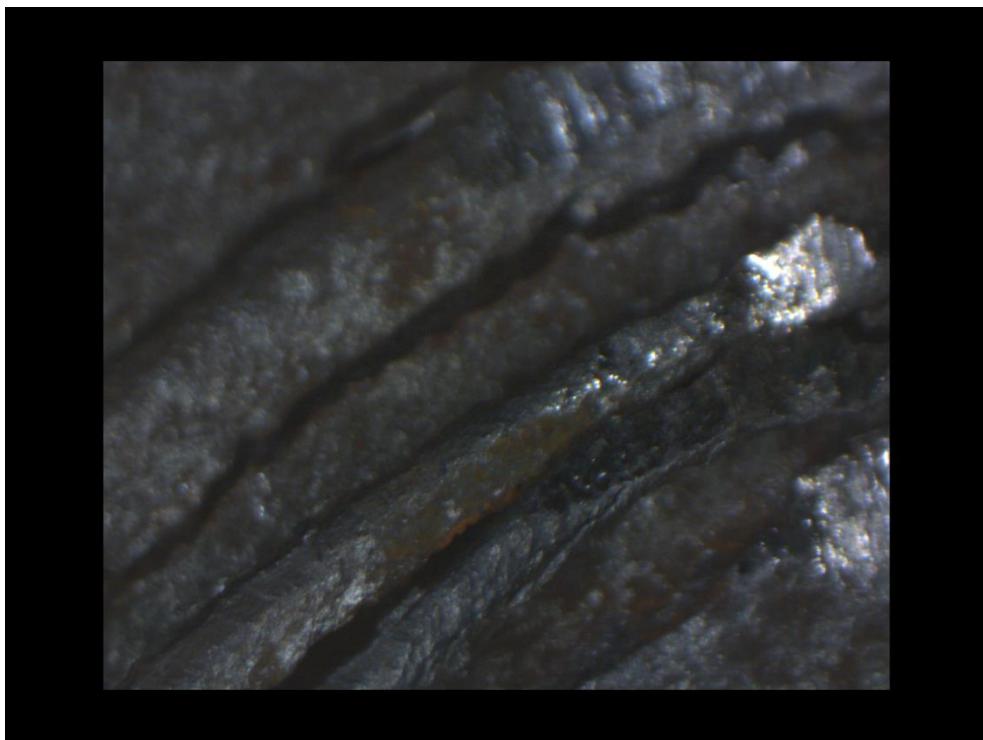
Slika 53. Korodirana površina pod stereomikroskopom (povećanje 8x)

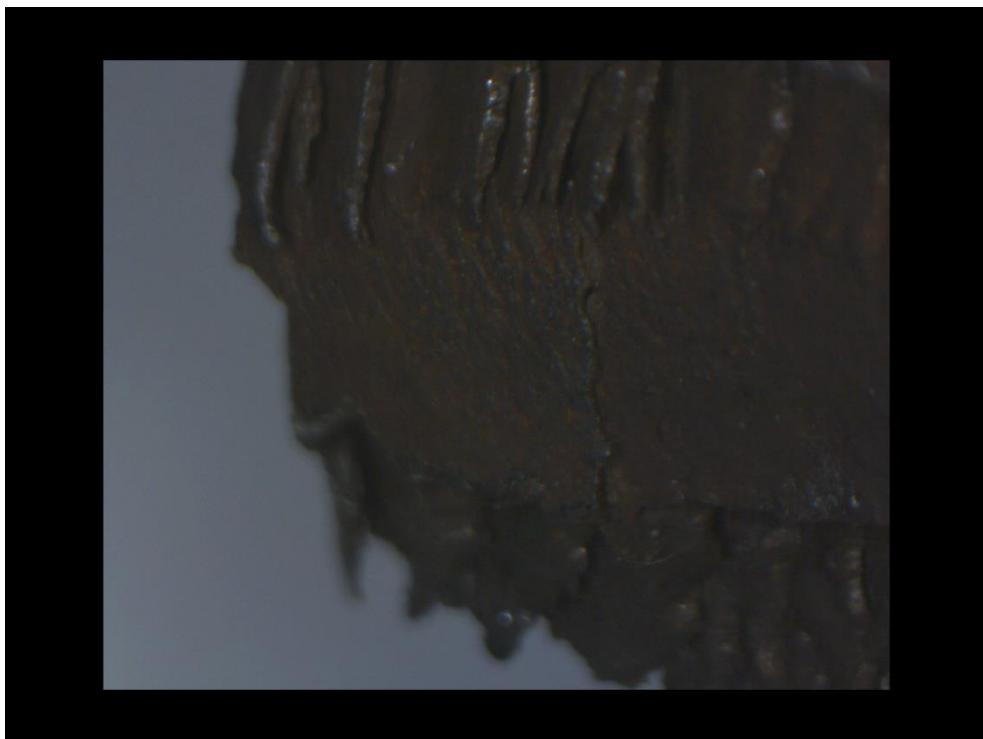
Slika 54. Korodirani rub izrezanog dijela prijelomne površine (povećanje 8x)

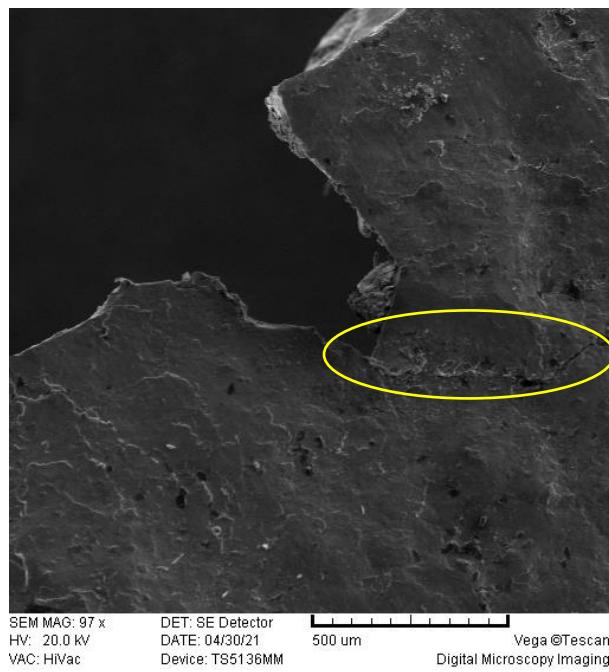
Slika 77. Pukotina na odlomljenom fragmentu

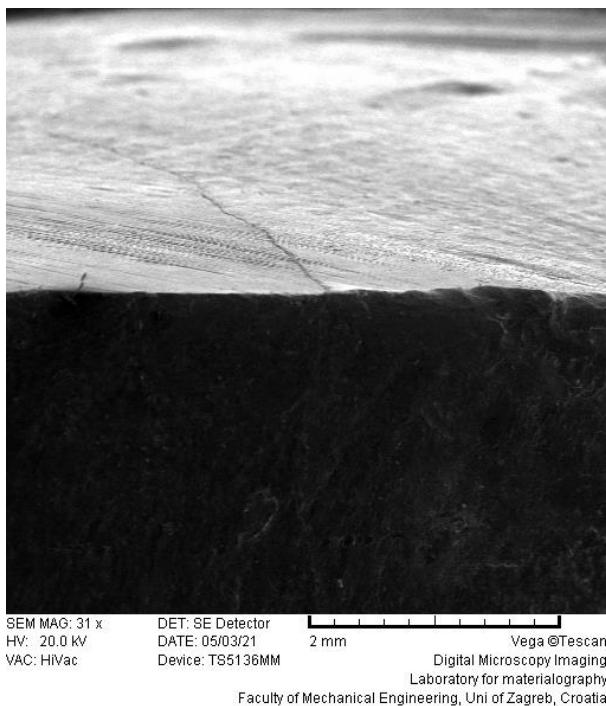
Slika 78. Pukotina na uzorku s prijelomne površine

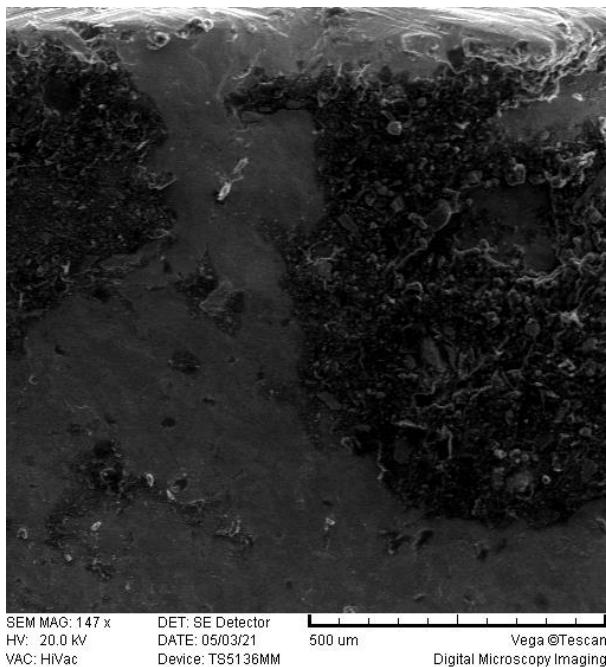
Slika 79. Amorfne naslage na površini
