# Analiza oštećenja pogonskog vratila

**Master's thesis / Diplomski rad**

**2021**

Naslov rada na engleskom jeziku: **Drive shaft fracture analysis**

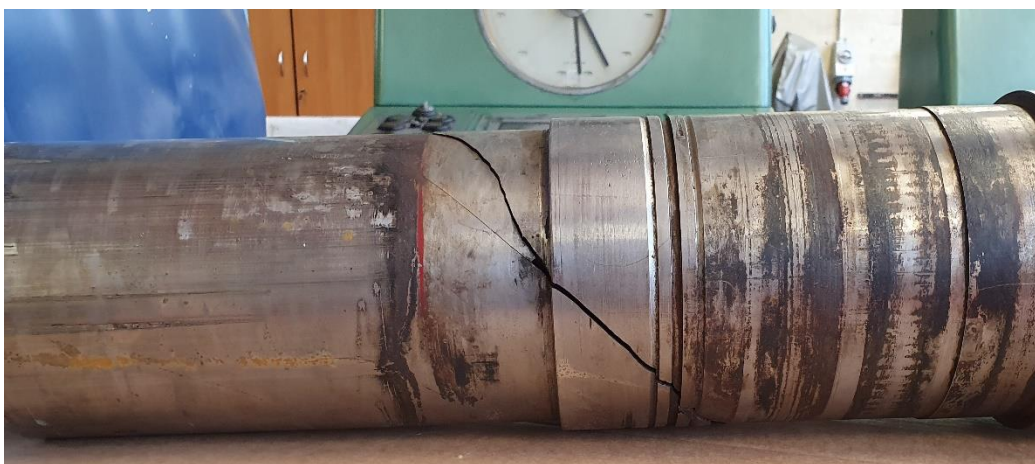
**Slika 15. Oštećeno pogonsko vratilo**

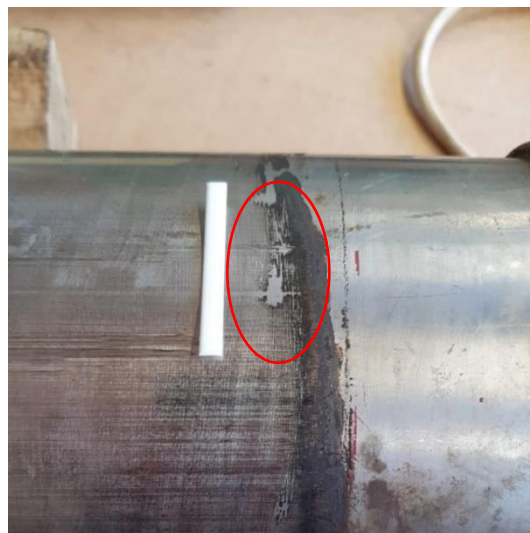
**Slika 24. Segment A, hrapava površina, pukotina s gornje strane**

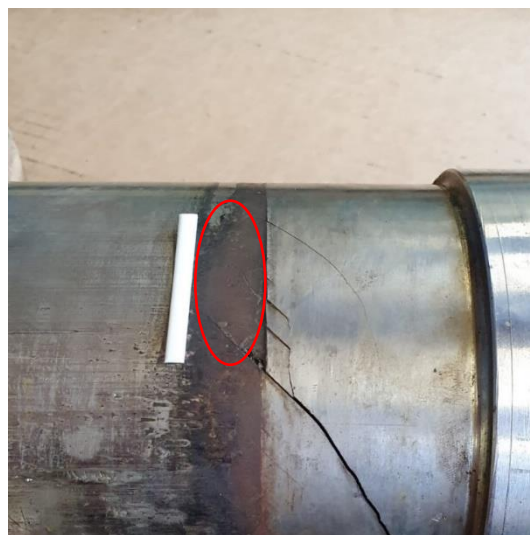
**Slika 26. Segment A, hrapava površina, pukotina s donje strane**

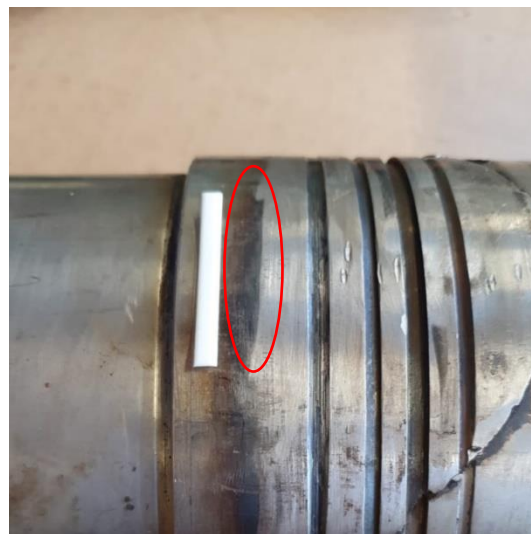
**Slika 29. Segment B, sektor A, blago oštećena površina**

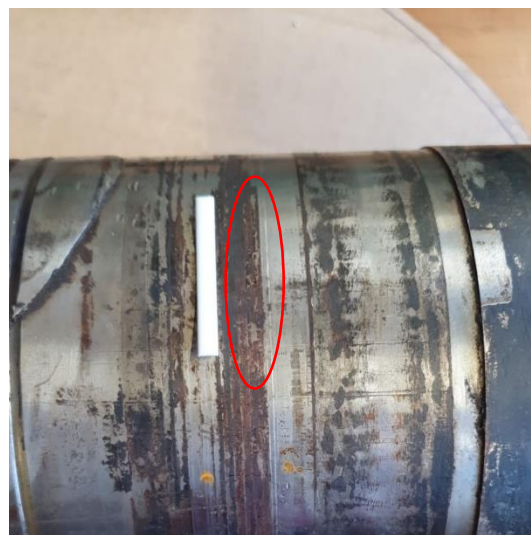
**Slika 31. Segment B, sektor B, blago oštećena površina**

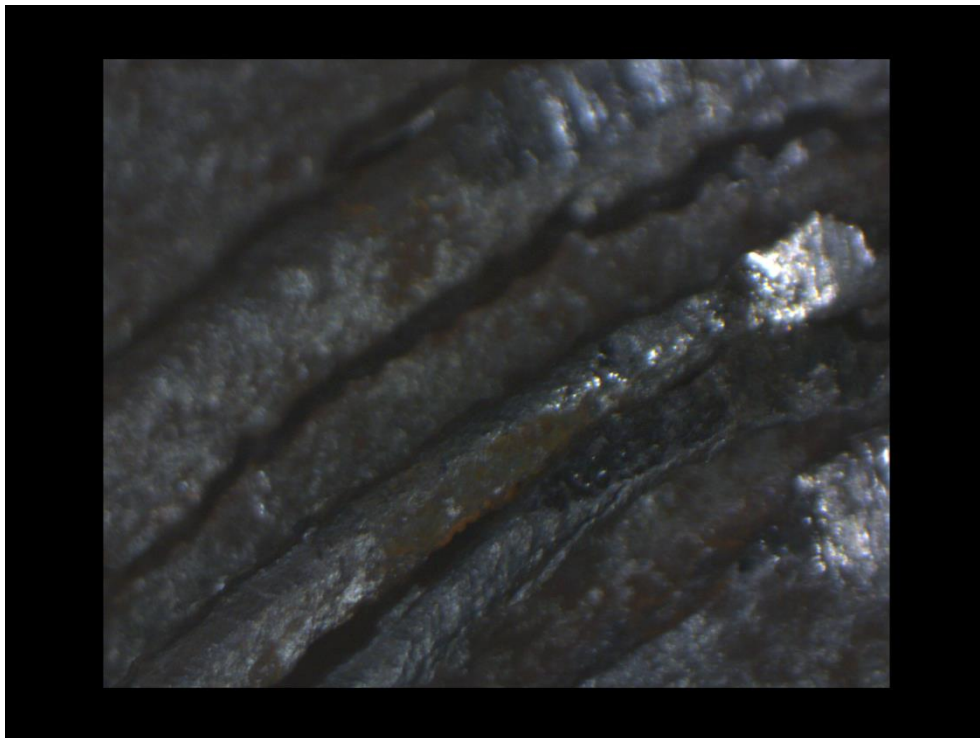
**Slika 53. Korodirana površina pod stereomikroskopom (povećanje 8x)**

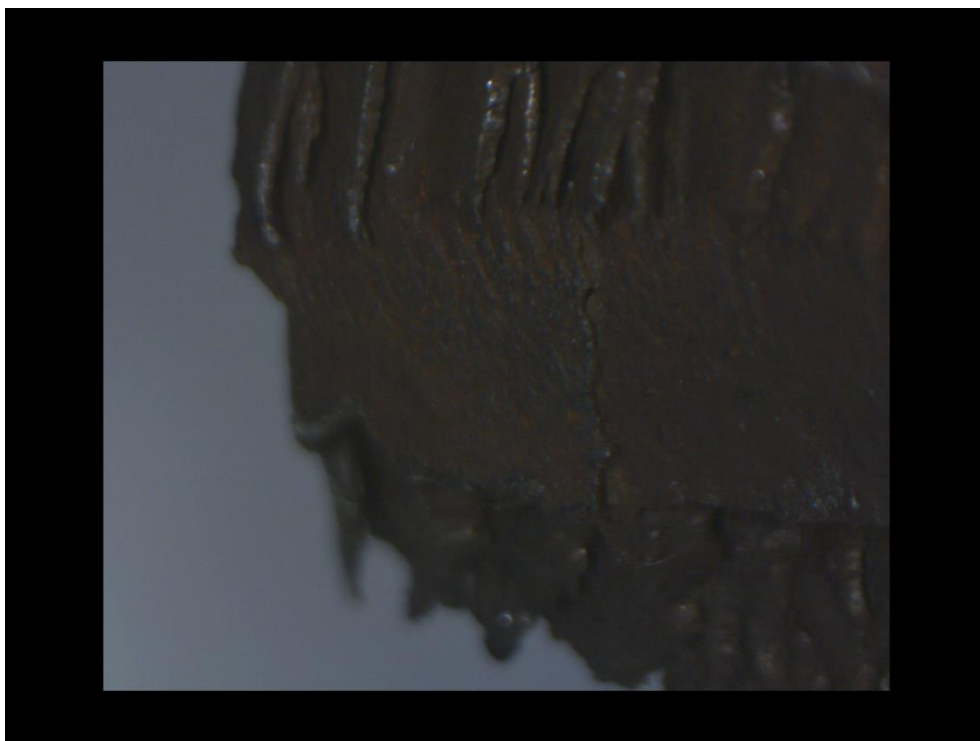
**Slika 54. Korodirani rub izrezanog dijela prijelomne površine (povećanje 8x)**

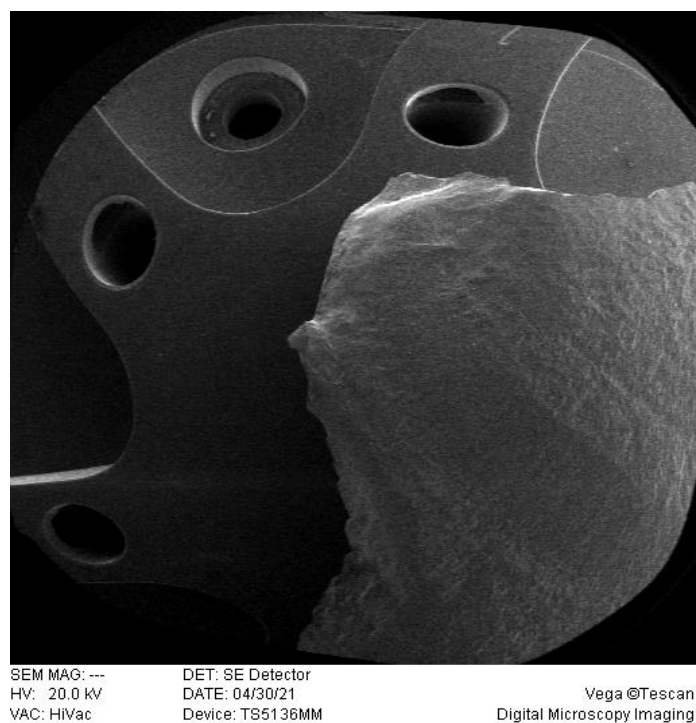
**Slika 72. Površina fragmenta na SEM-u**

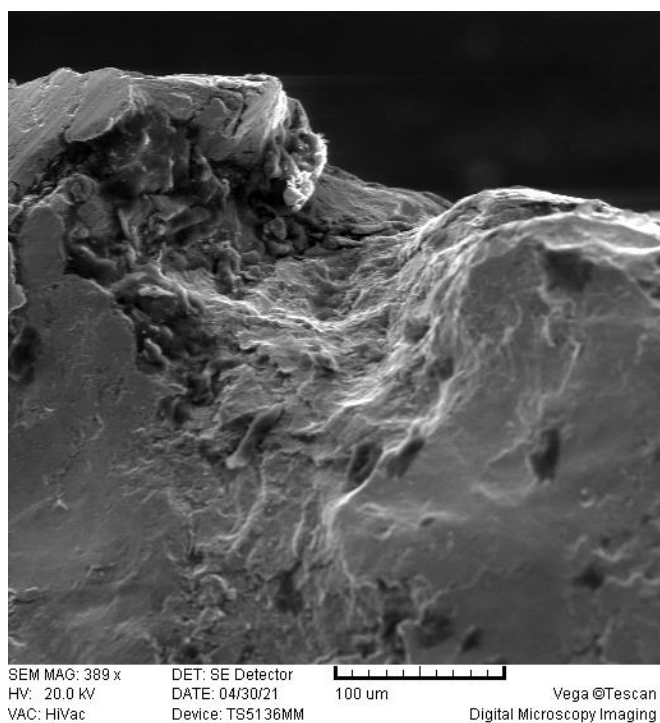
**Slika 73. Detalj A prikazan na SEM-u**

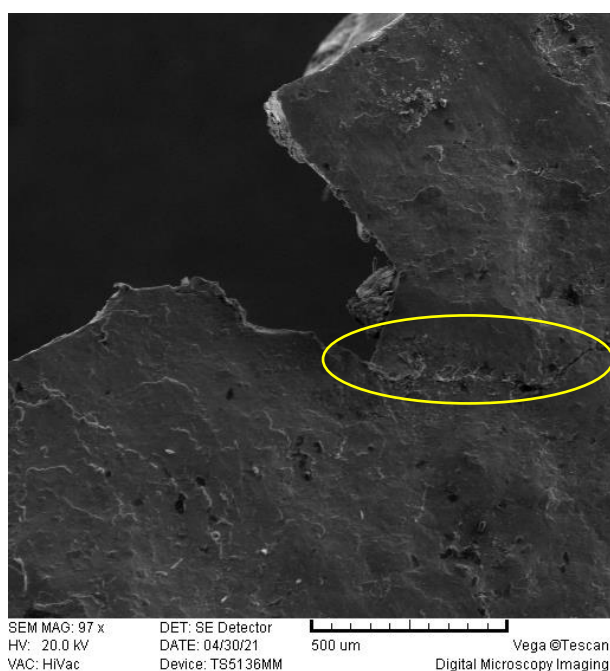
**Slika 77. Pukotina na odlomljenom fragmentu**

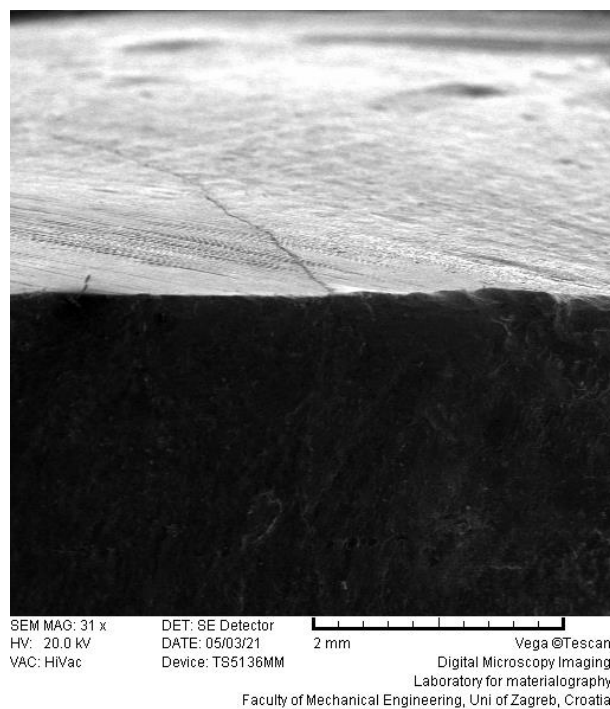
**Slika 78. Pukotina na uzorku s prijelomne površine**

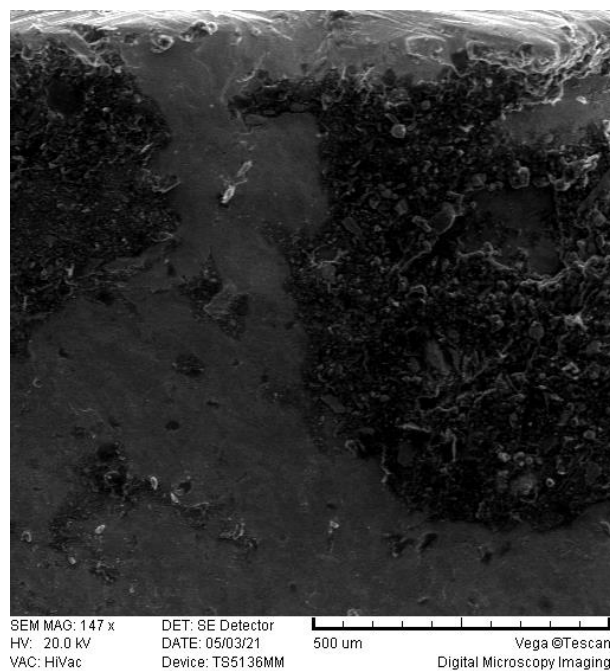
**Slika 79. Amorfne naslage na površini**
