Karakterizacija materijala tribološki oštećenog zupčanika

Master's thesis / Diplomski rad

2021

Naslov rada na engleskom jeziku: **Materials characterization of tribological damaged gear**

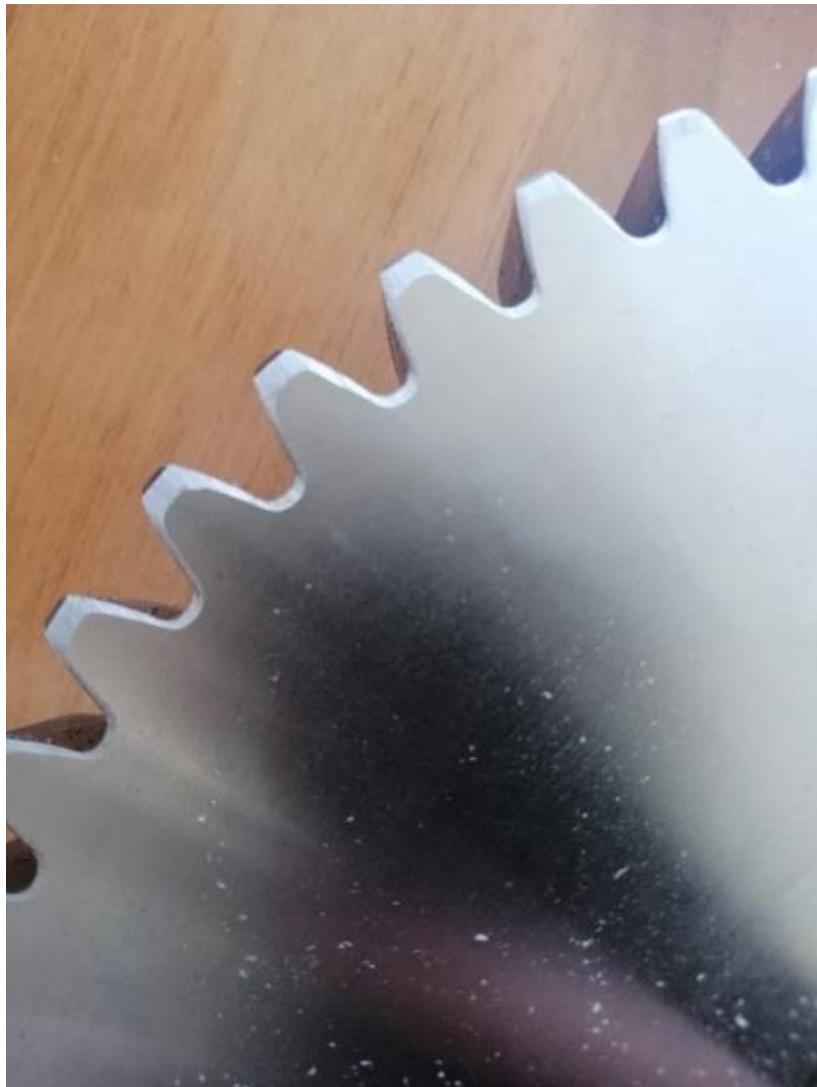
Slika 12. Tribološki oštećeni zubi analiziranog zupčanika

Na slici 11 prikazan je analizirani zupčanik izdvojen iz botomera, a na slici 12 prikazani su tribološki oštećeni zubi analiziranog zupčanika.

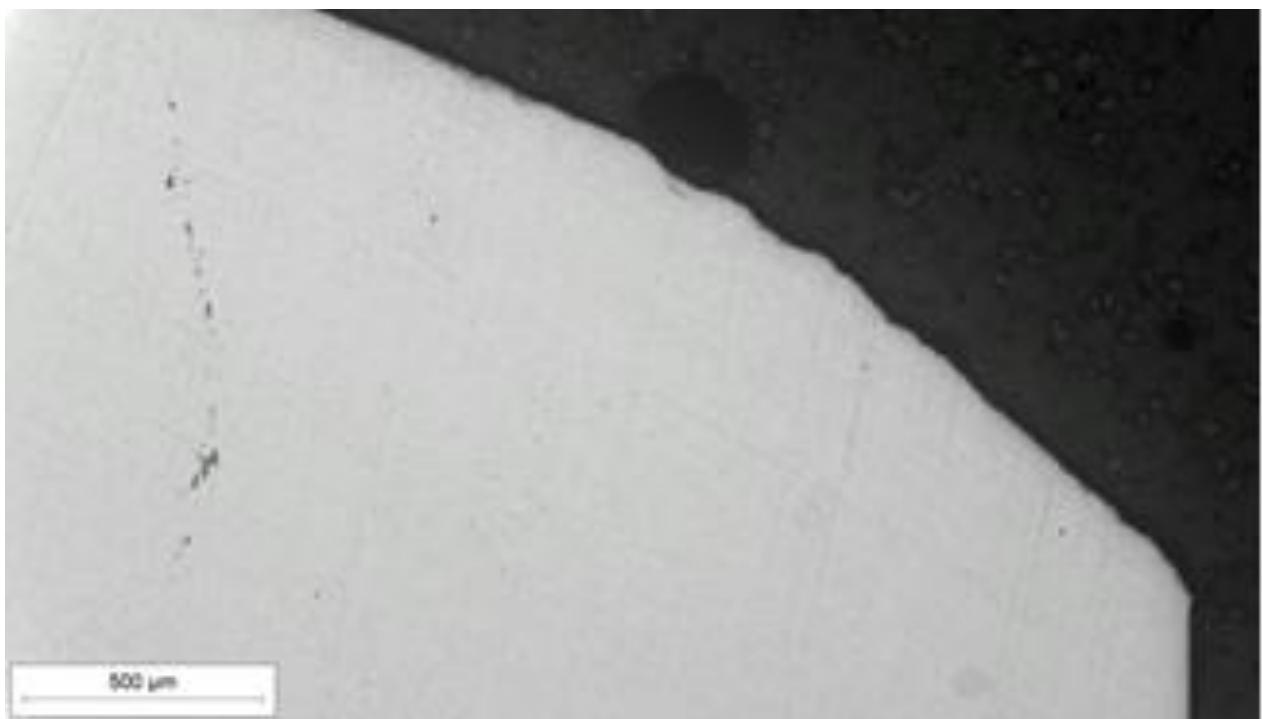
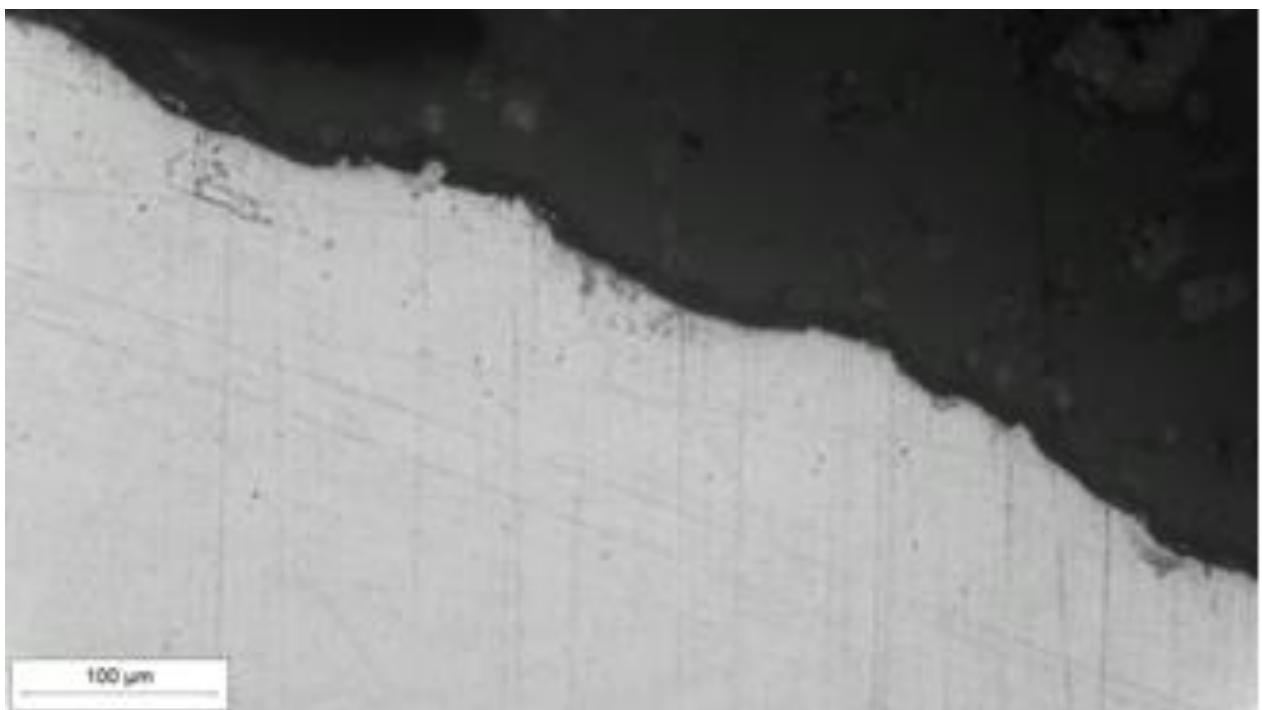
U poliranom stanju, na bokovima oba analizirana zuba na uzorku 1, uočena su tribološka oštećenja i prikazana na slikama od 23 do 30.

Slika 23. Tribološka oštećenja na površini boka zuba s gornje strane

Slika 24. Isto kao na slici 20 uz veće povećanje

Pri analizi mikrostrukture u poliranom stanju na bokovima oba analizirana zuba uočena su oštećenja na površini koja su najvjerojatnije izazvana tribološkim opterećenjem materijala.

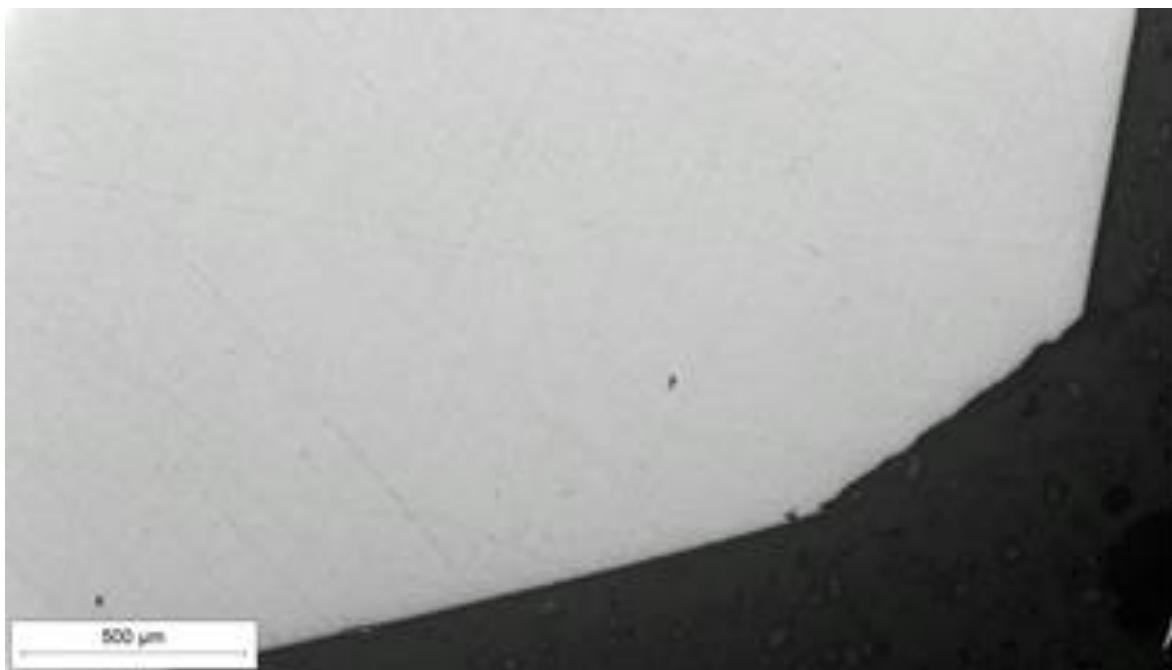
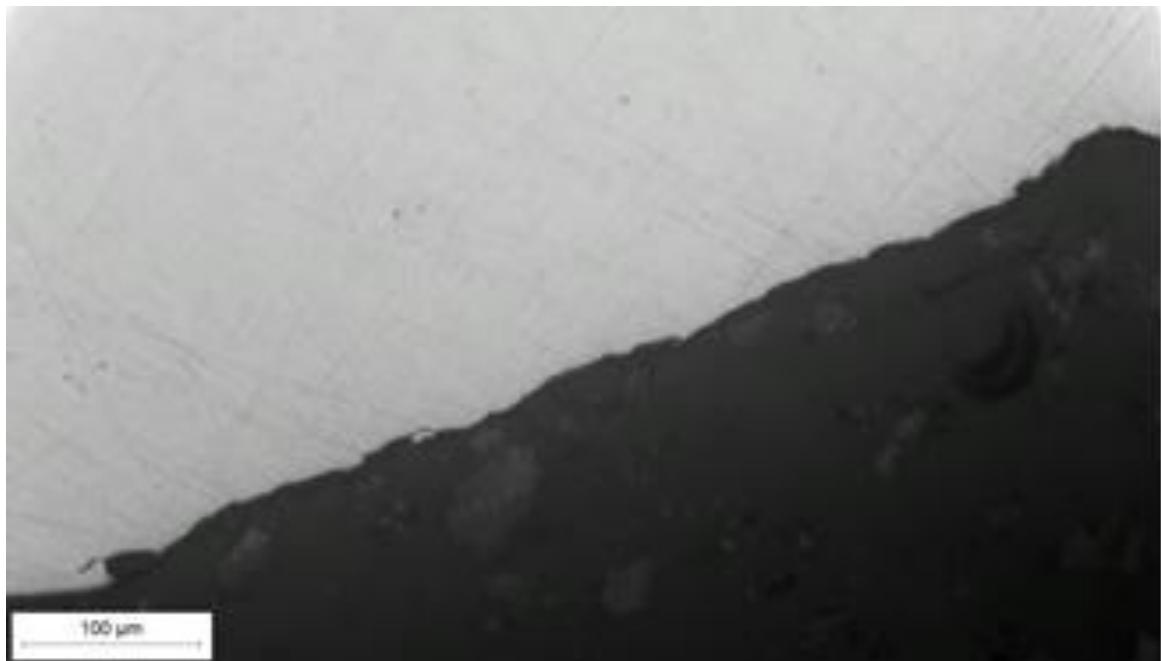
Slika 25. Tribološka oštećenja na površini boka zuba s donje strane

Slika 26. Isto kao na slici 22 uz veće povećanje

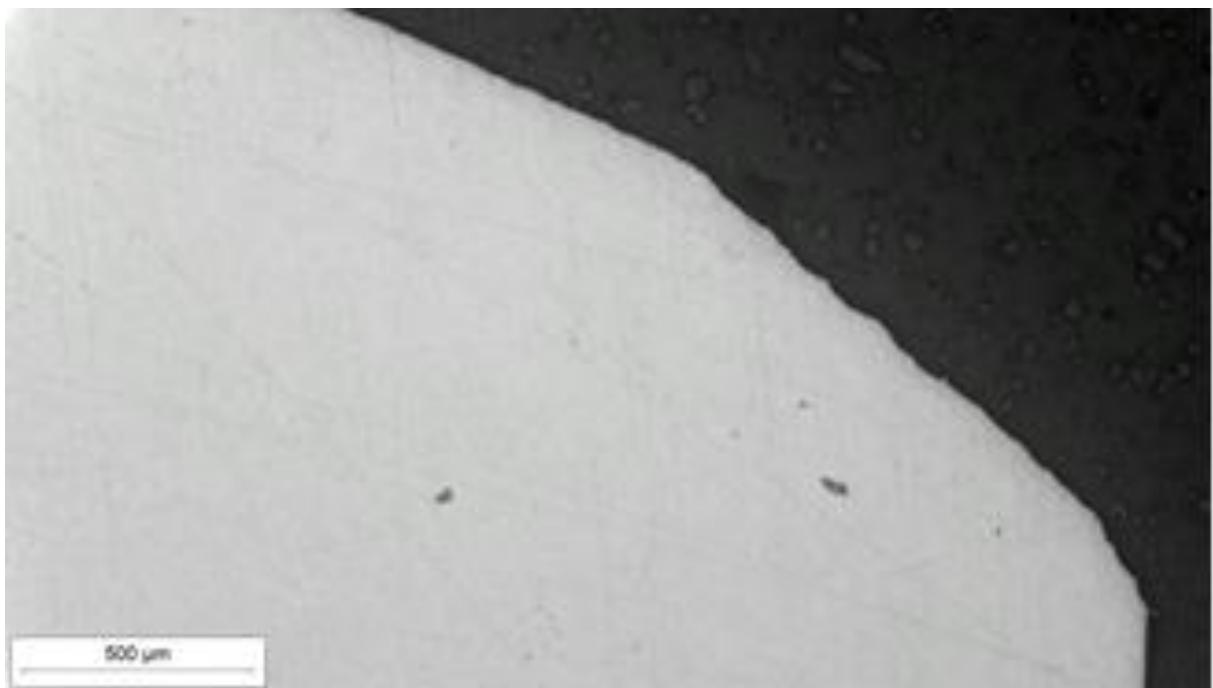
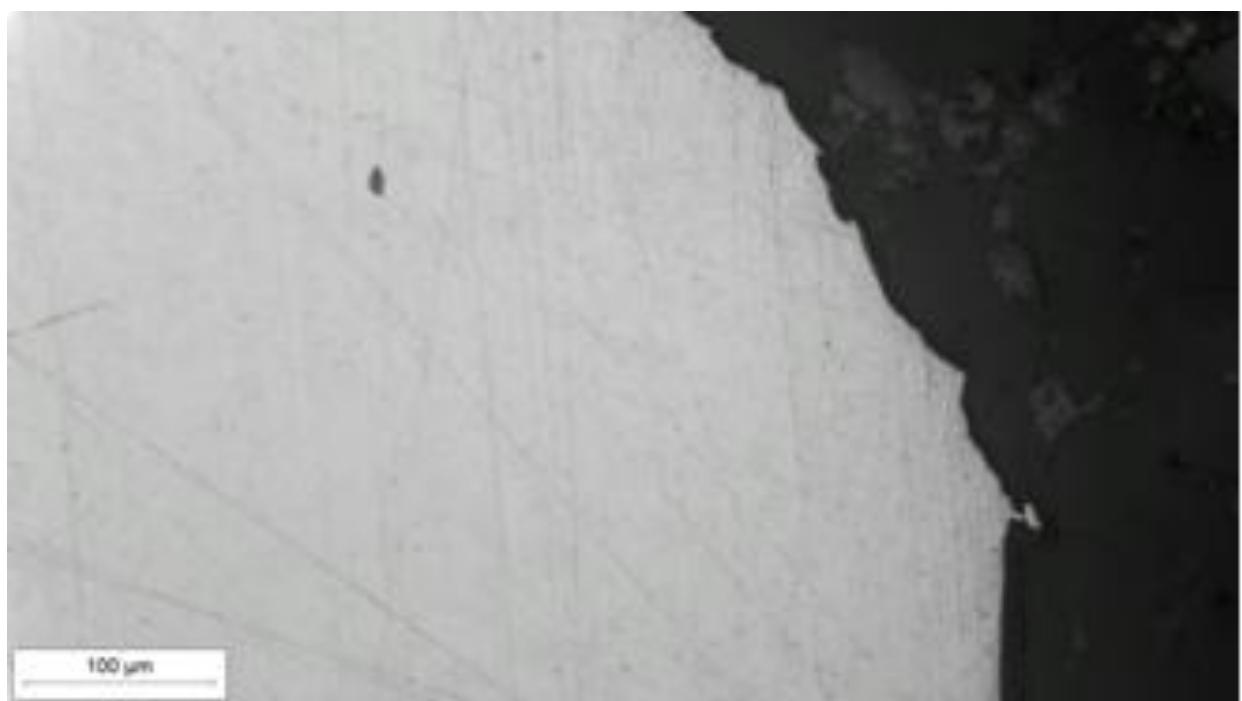
Slika 27. Tribološka oštećenja na površini boka drugog zuba s gornje strane

Slika 28. Isto kao na slici 24 uz veće povećanje

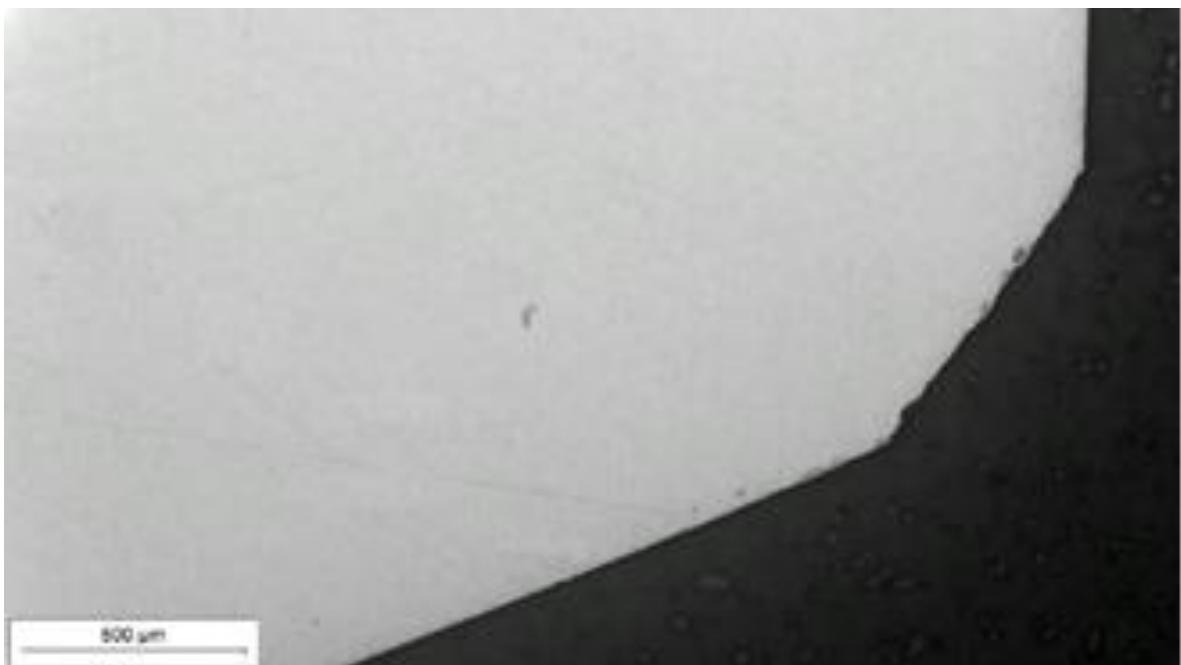
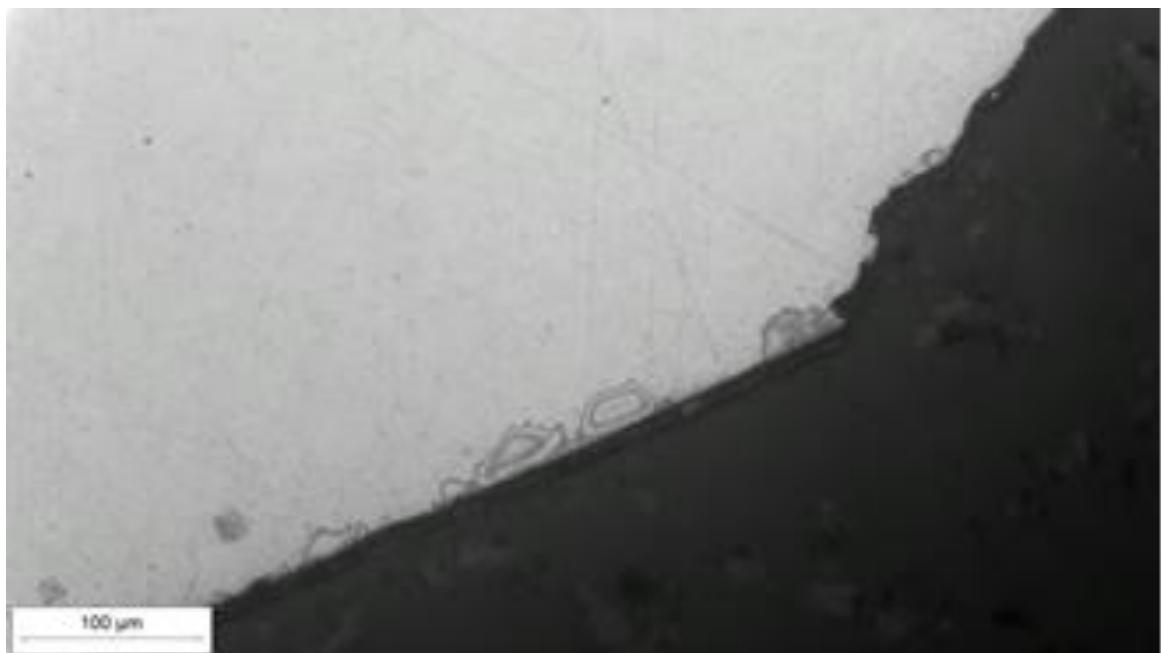
Slika 29. Tribološka oštećenja na površini boka drugog zuba s donje strane

Slika 30. Isto kao na slici 26 uz povećanje

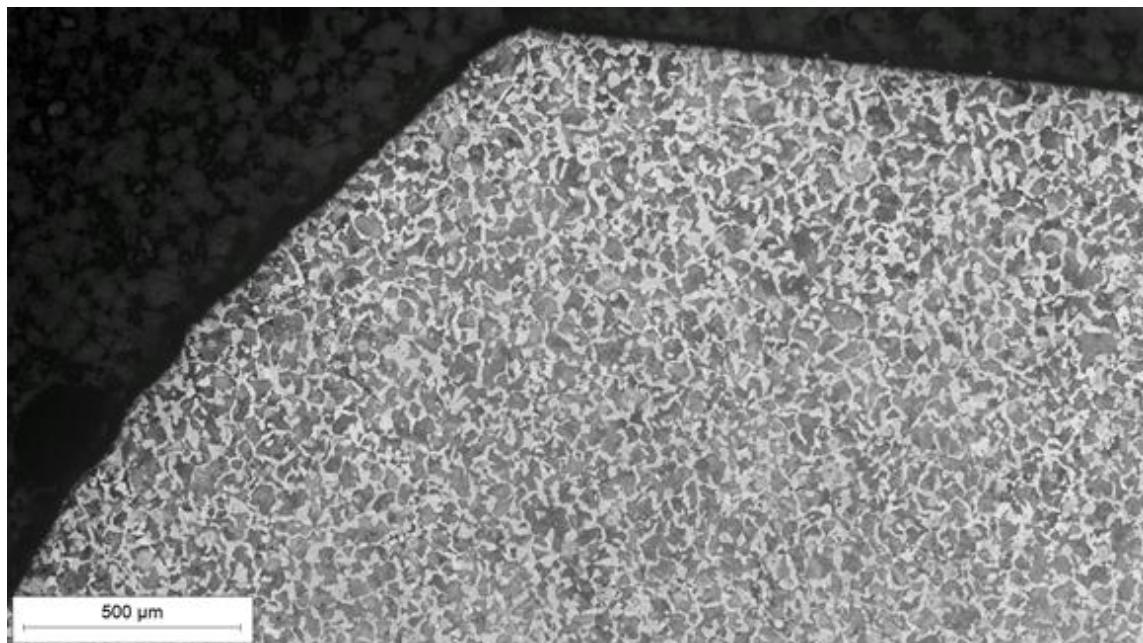
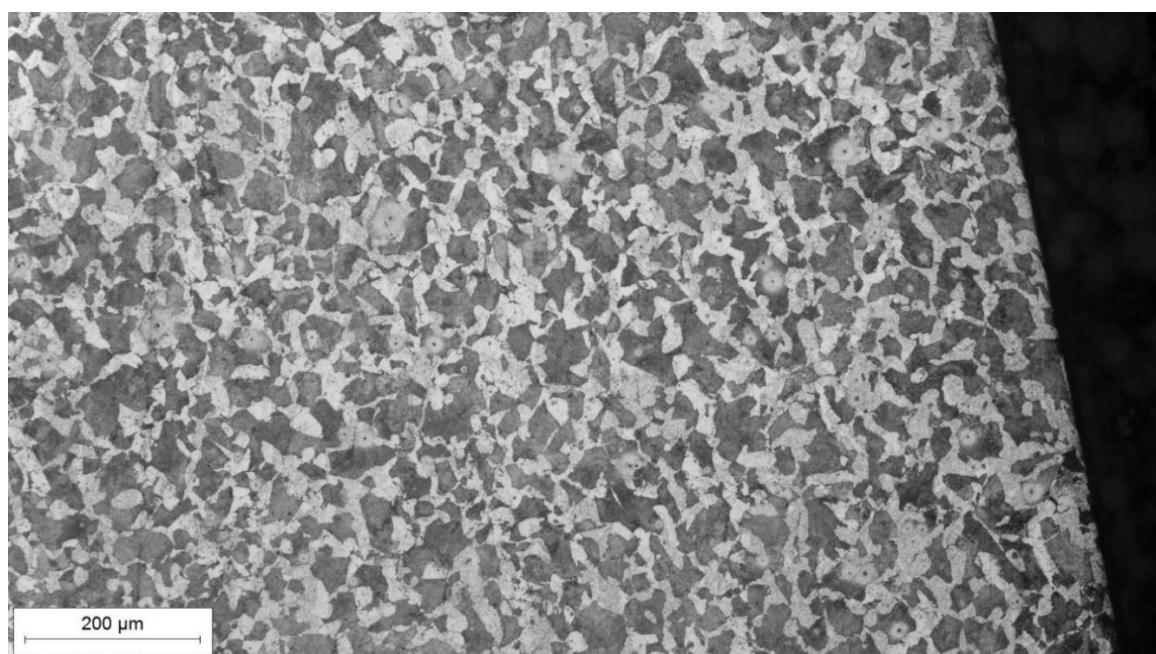
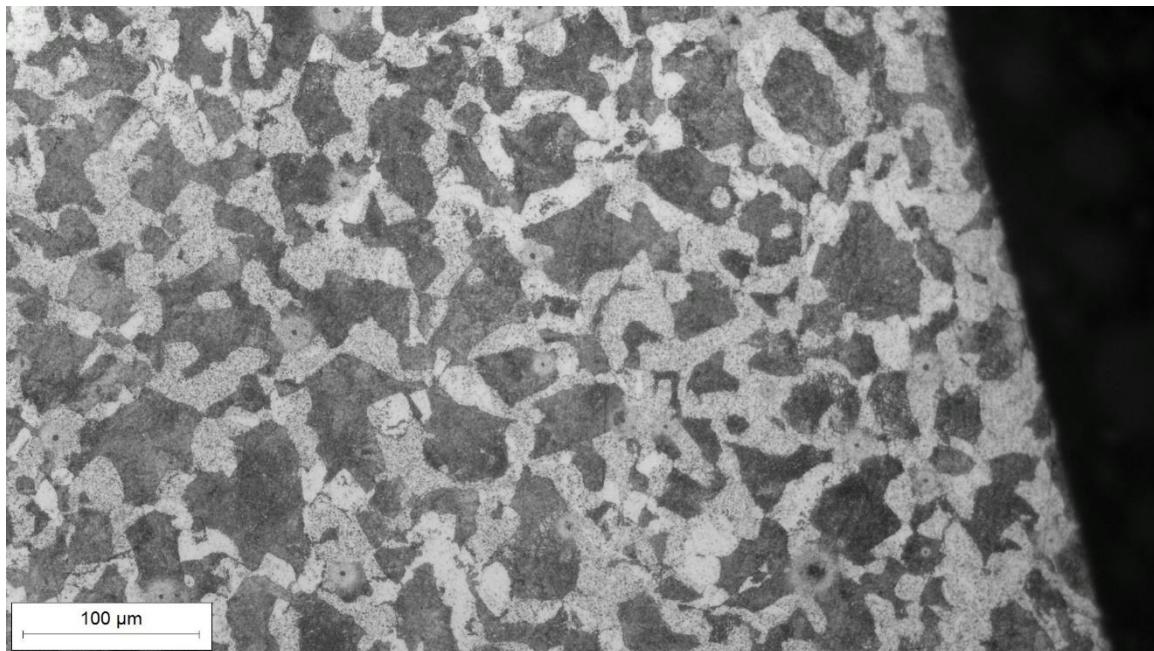
Na slikama od 33 do 35 prikazana je mikrostruktura prvog uzorka u nagrizenom stanju pri različitim povećanjima. Po cijelom presjeku zuba može se uočiti ujednačena feritno-perlitna mikrostruktura, s podjednakim udjelima ferita i perlita. Na površini, uz rub boka zuba, ne vidi se cementirani sloj.

Nagrizzanjem površine metalografskih uzoraka Nitalom otkrivena je feritno-perlitna mikrostruktura, što je prema udjelu ugljika očekivana mikrostruktura. Udio perlitne faze iznosio je 44,4 %, a ostatak je činio ferit. Navedena mikrostruktura uočena je po cijelom presjeku i nije bilo razlike između mikrostrukture jezgre i mikrostrukture na rubovima zuba analiziranog zupčanika. Kako bi se isključila mogućnost bilo koje druge mikrostrukture provedeno je ispitivanje mikrotvrdoće.

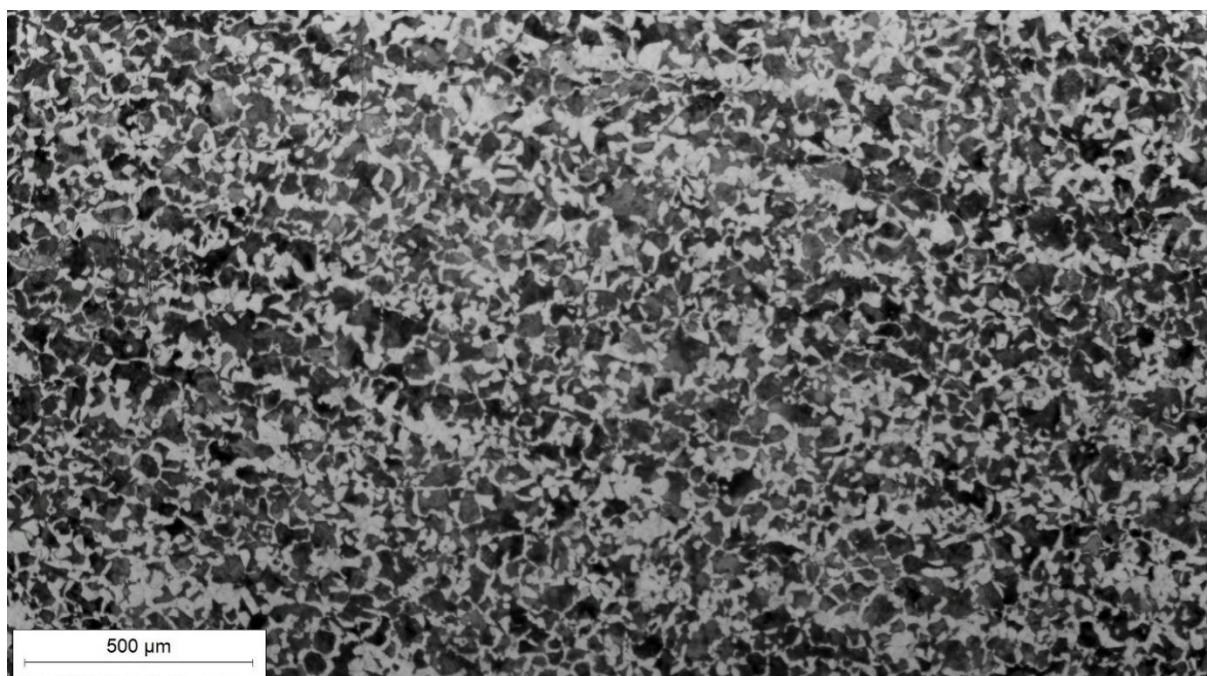
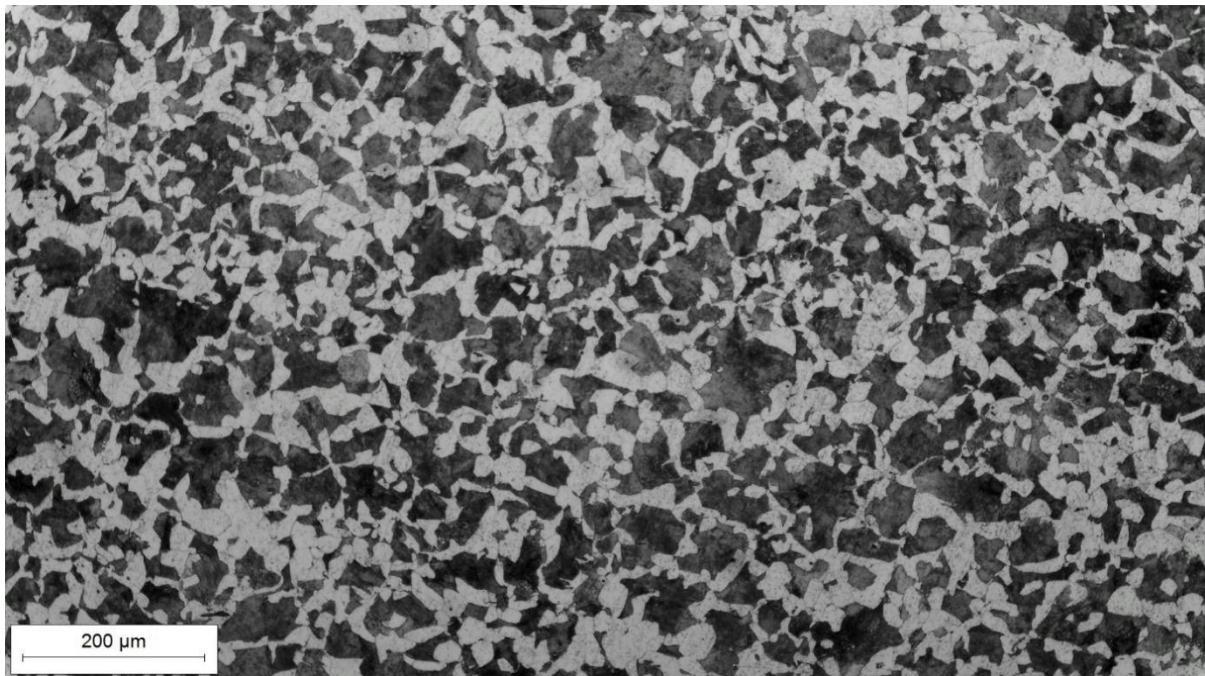
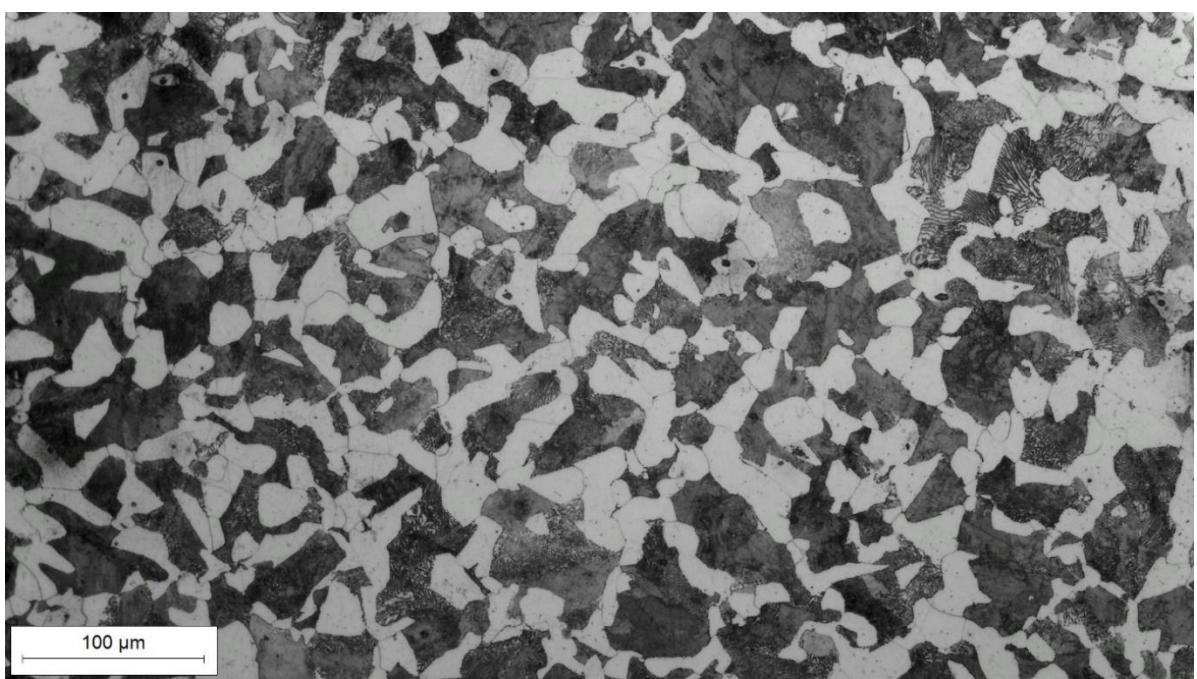
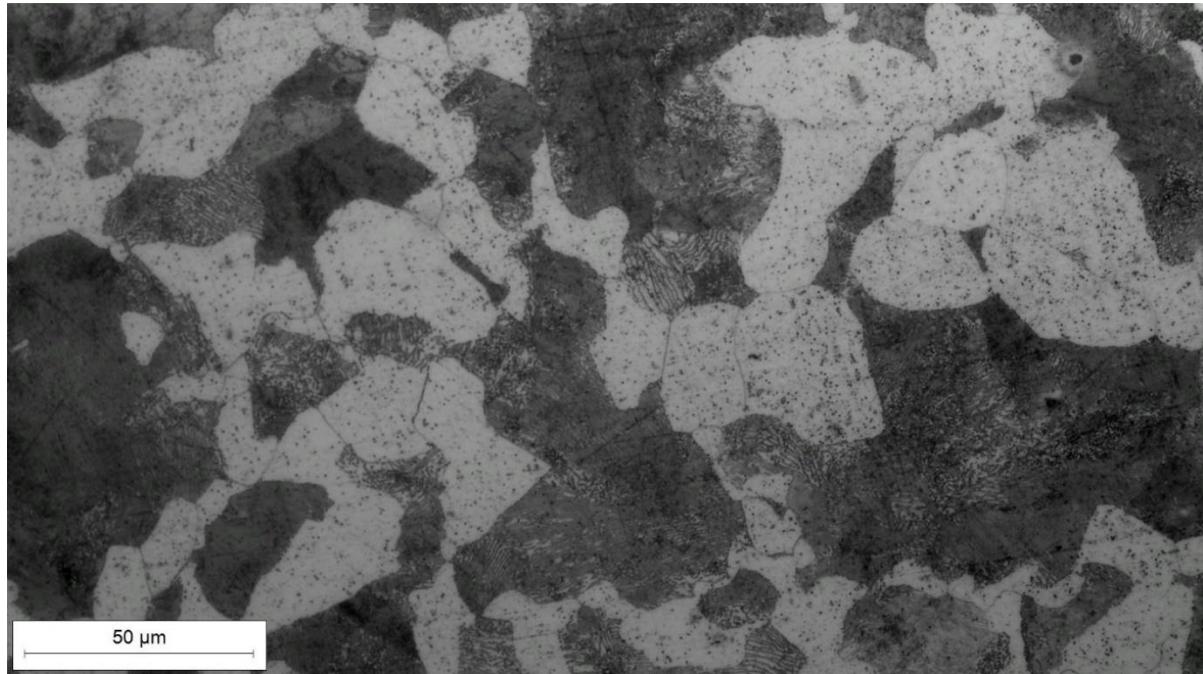
Na slikama 36-39 prikazana je mikrostruktura drugog uzorka nakon nagrizanja. Promatrana površina na ovom uzorku, u odnosu na uzorak 1 zakrenuta je za kut od 90° , a prikazuje takođe mikrostrukturu u zubu zupčanika. Ne može se uočiti razlika u mikrostrukturi između uzoraka 1 i 2.

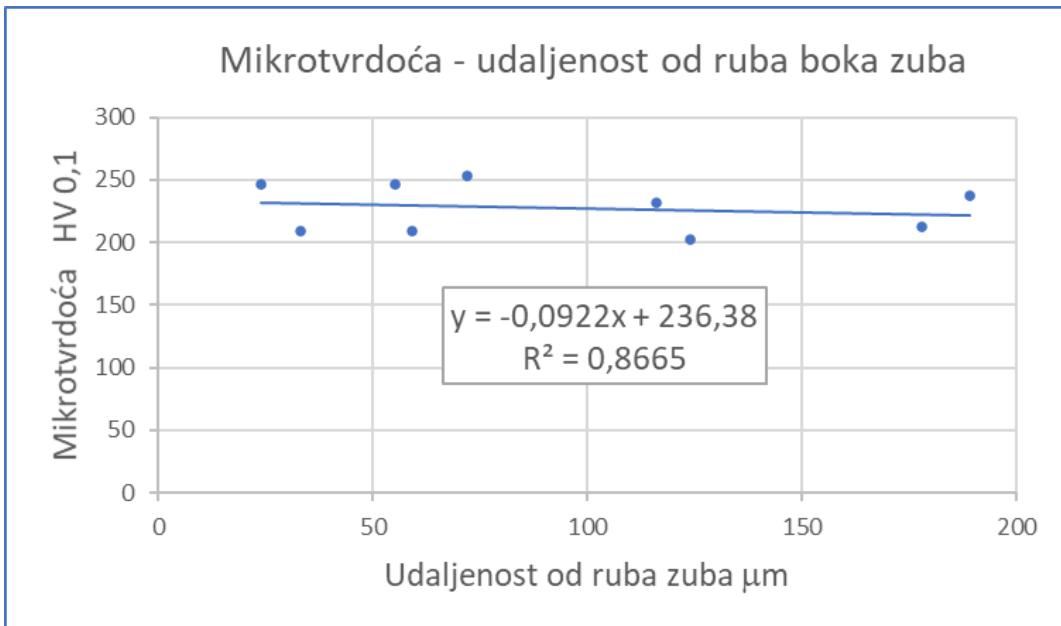
Slika 47. Promjena mikrotvrdoće uz rub boka zuba

Na slici 47 prikazana je promjena vrijednosti mikrotvrdoće od ruba boka zuba prema jezgri. Vrijednosti mikrotvrdoće nalaze se između 203 HV0,1 i 253 HV0,1 (srednja vrijednost 228 HV0,1). Izmjerene vrijednosti su puno niže od tvrdoće koja se uobičajeno mjeri u martenzitnoj mikrostrukturi cementiranog sloja. Navedene vrijednosti više odgovaraju tvrdoći feritno-perlitne mikrostrukture što se podudara s rezultatima analize mikrostrukture. Kako se vidi u dijagramu, vrijednosti tvrdoće ne razlikuju se bitno, ali se ipak uočava vrlo blagi trend pada mikrotvrdoće od ruba do dubine od 0,2 mm.

Feritno-perlitna mikrostruktura sa svojom relativno niskom tvrdoćom potpuno je neprikladna za zupčanike od kojih se očekuje velika otpornost na različite mehanizme trošenja i to je sigurno razlog prebrzog mehaničkog istrošenja površine zuba. Jedino martenzitna mikrostruktura na površini zuba zupčanika ima dovoljno dobra svojstva tvrdoće i otpornosti na trošenje.

- na analiziranom zupčaniku nije provedena odgovarajuća toplinska obrada koja bi dovoljno povisila tvrdoću i otpornost na trošenje zbog čega je došlo do mehaničkog trošenja bokova zubi
- feritno-perlitna mikrostruktura ugljičnog čelika od kojeg je izrađen analizirani zupčanik ne može osigurati dovoljnu tvrdoću i otpornost na trošenje
- nema razlike između mikrostrukture jezgre i mikrostrukture na rubovima zuba analiziranog zupčanika, ali je mikrotvrdoća uz površinu bokova zubi (228 HV0,1) značajno viša od mikrotvrdoće u jezgri (144 HV0,1)
- izmjerena tvrdoća je višestruko niža od tvrdoće koja bi se mogla postići odgovarajućom toplinskom obradom (npr. kaljenjem i naknadnim popuštanjem), a koja se mogla provesti s obzirom na maseni udio ugljika od oko 0,5 %.

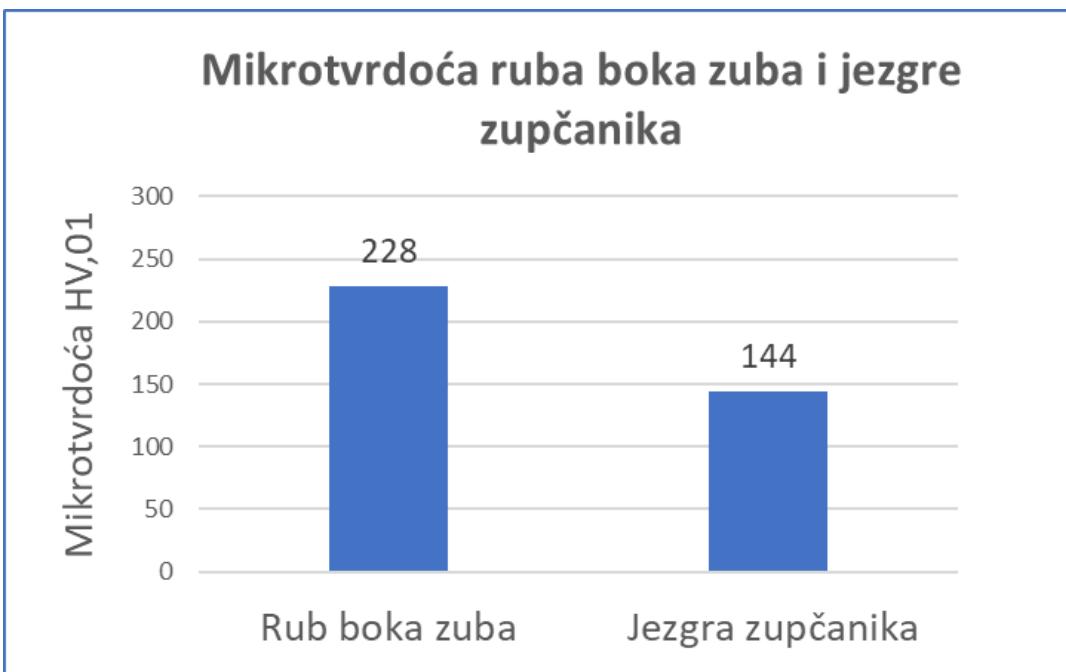
Slika 48. Promjena mikrotvrdoće od ruba prema jezgri

Na slici 48 prikazane su izmjerene vrijednosti mikrotvrdoće uz rub boka zuba gdje je srednja vrijednost mikrotvrdoće 228 HV0,1 i na malo većoj udaljenosti od ruba zuba (jezgra zupčanika) gdje je srednja vrijednost mikrotvrdoće 144 HV0,1. Na slici se jasno vidi značajna razlika u mikrotvrdoći između navedenih područja.
