Karakterizacija materijala tribološki oštećenog zupčanika

Master's thesis / Diplomski rad

Naslov rada na engleskom jeziku: **Materials characterization of tribological damaged gear**

Cilj ovog rada bio je utvrditi uzrok prebrzog tribološkog oštećivanja zupčanika izuzetog iz stroja za proizvodnju vreća za pakiranje cementa.

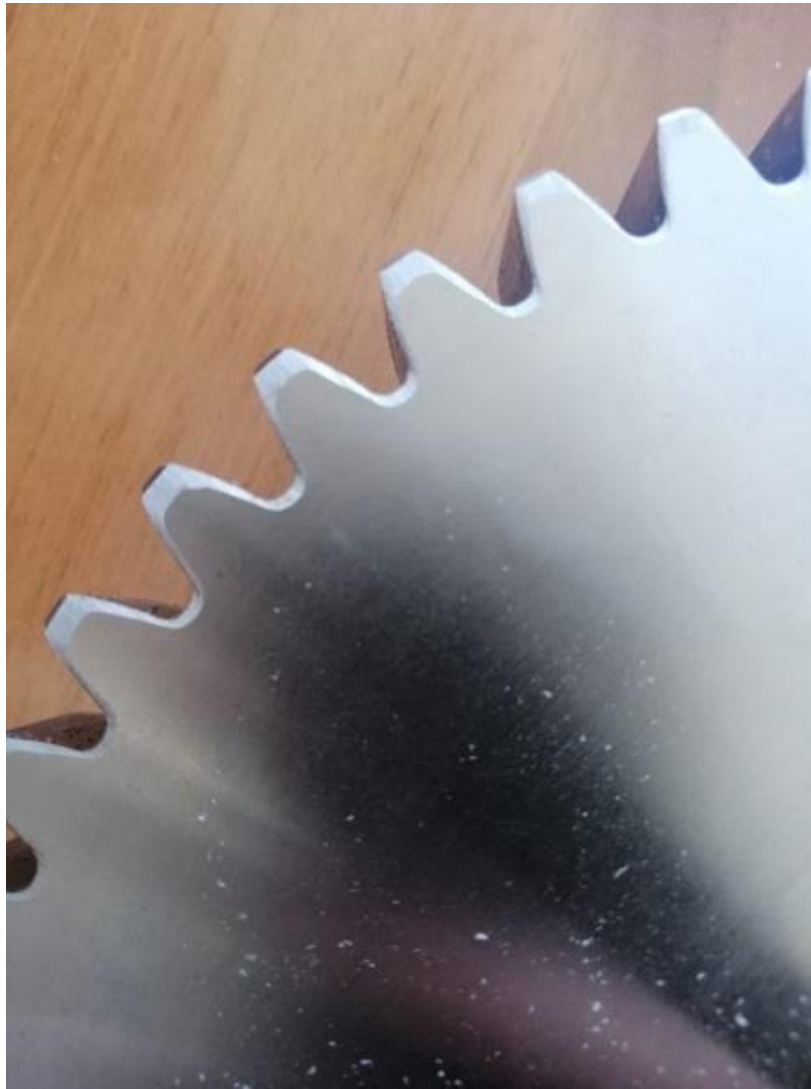
Slika 12. Tribološki oštećeni zubi analiziranog zupčanika

Na slici 11 prikazan je analizirani zupčanik izdvojen iz botomera, a na slici 12 prikazani su tribološki oštećeni zubi analiziranog zupčanika.

- na analiziranom zupčaniku nije provedena odgovarajuća toplinska obrada koja bi dovoljno povisila tvrdoću i otpornost na trošenje zbog čega je došlo do mehaničkog trošenja bokova zubi
- feritno-perlitna mikrostruktura ugljičnog čelika od kojeg je izrađen analizirani zupčanik ne može osigurati dovoljnu tvrdoću i otpornost na trošenje
- nema razlike između mikrostrukture jezgre i mikrostrukture na rubovima zuba analiziranog zupčanika, ali je mikrotvrdoća uz površinu bokova zubi (228 HV_{0,1}) značajno viša od mikrotvrdoće u jezgri (144 HV_{0,1})
- izmjerena tvrdoća je višestruko niža od tvrdoće koja bi se mogla postići odgovarajućom toplinskom obradom (npr. kaljenjem i naknadnim popuštanjem), a koja se mogla provesti s obzirom na maseni udio ugljika od oko 0,5 %.

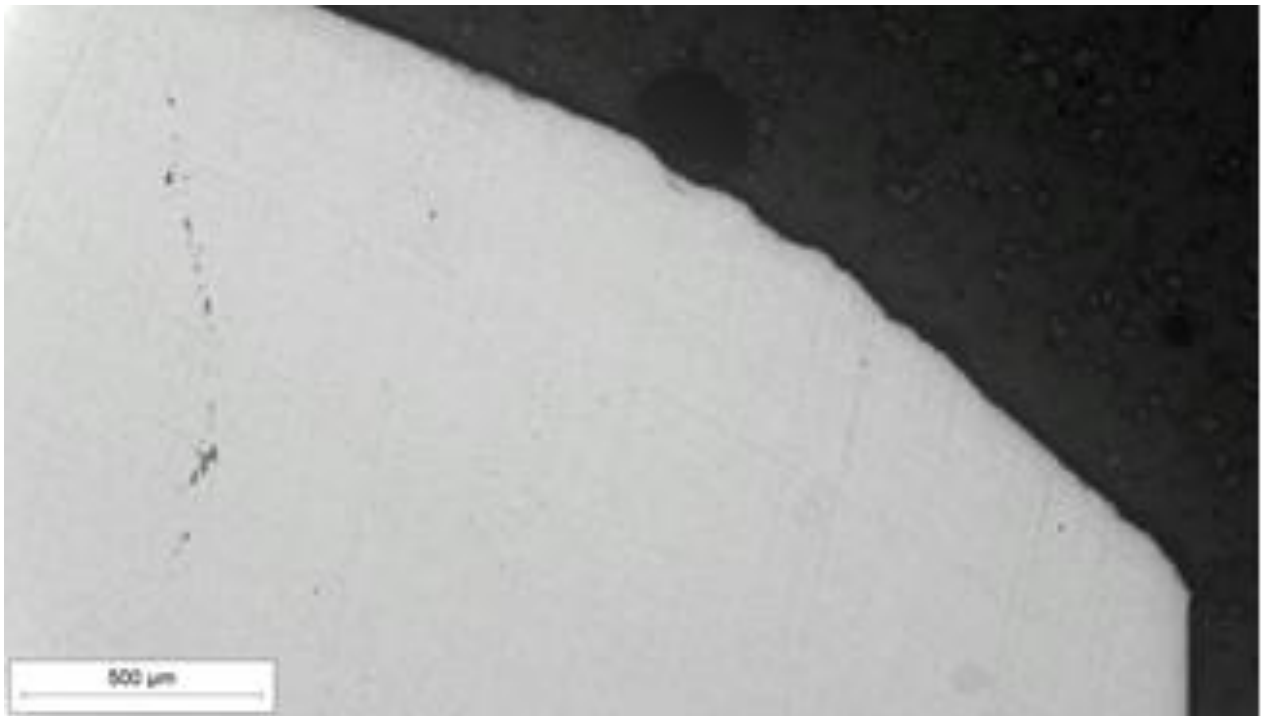
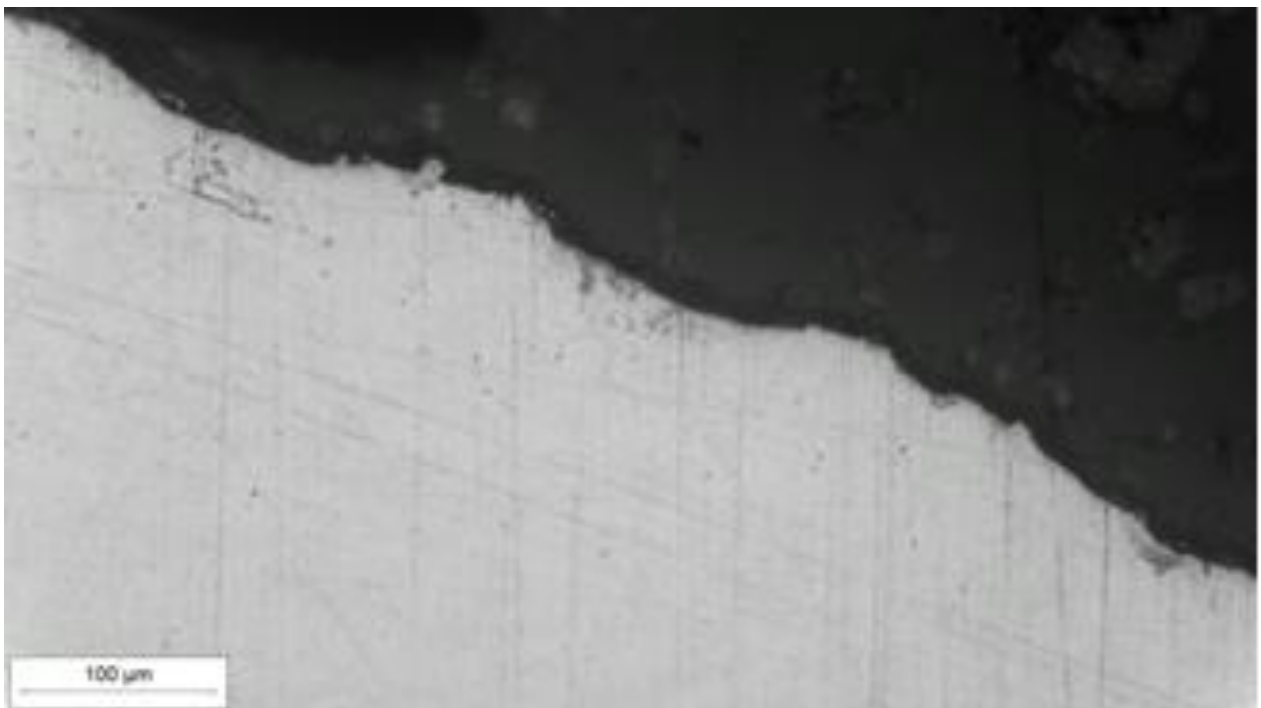
U poliranom stanju, na bokovima oba analizirana zuba na uzorku 1, uočena su tribološka oštećenja i prikazana na slikama od 23 do 30.

Slika 23. Tribološka oštećenja na površini boka zuba s gornje strane

Pri analizi mikrostrukture u poliranom stanju na bokovima oba analizirana zuba uočena su oštećenja na površini koja su najvjerojatnije izazvana tribološkim opterećenjem materijala.

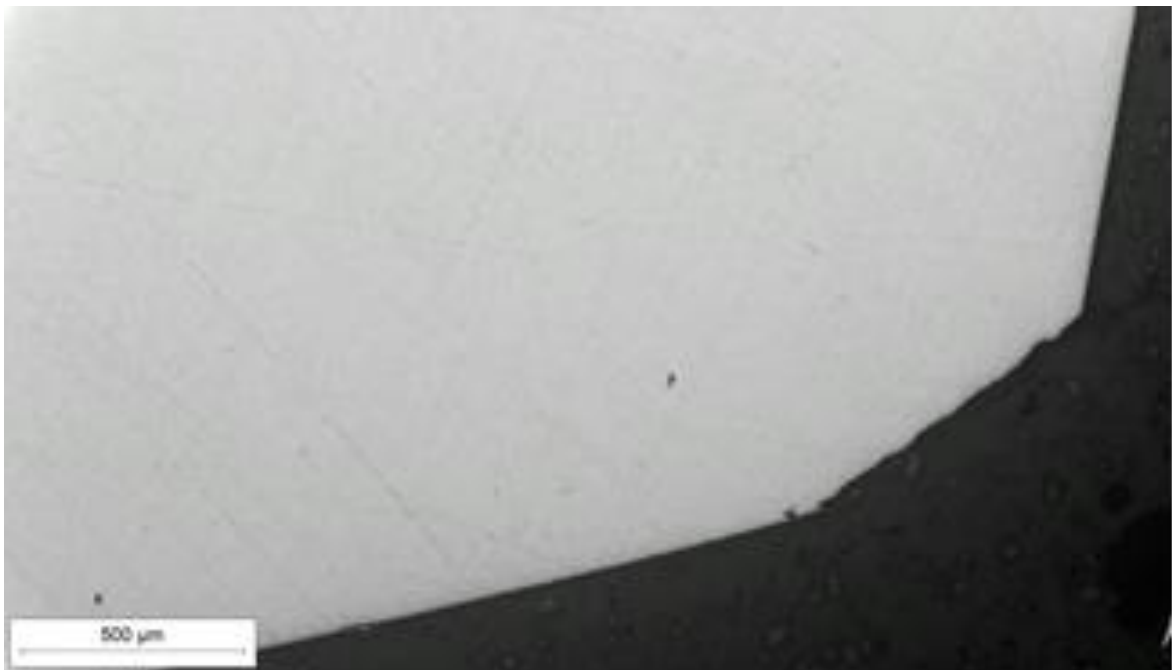
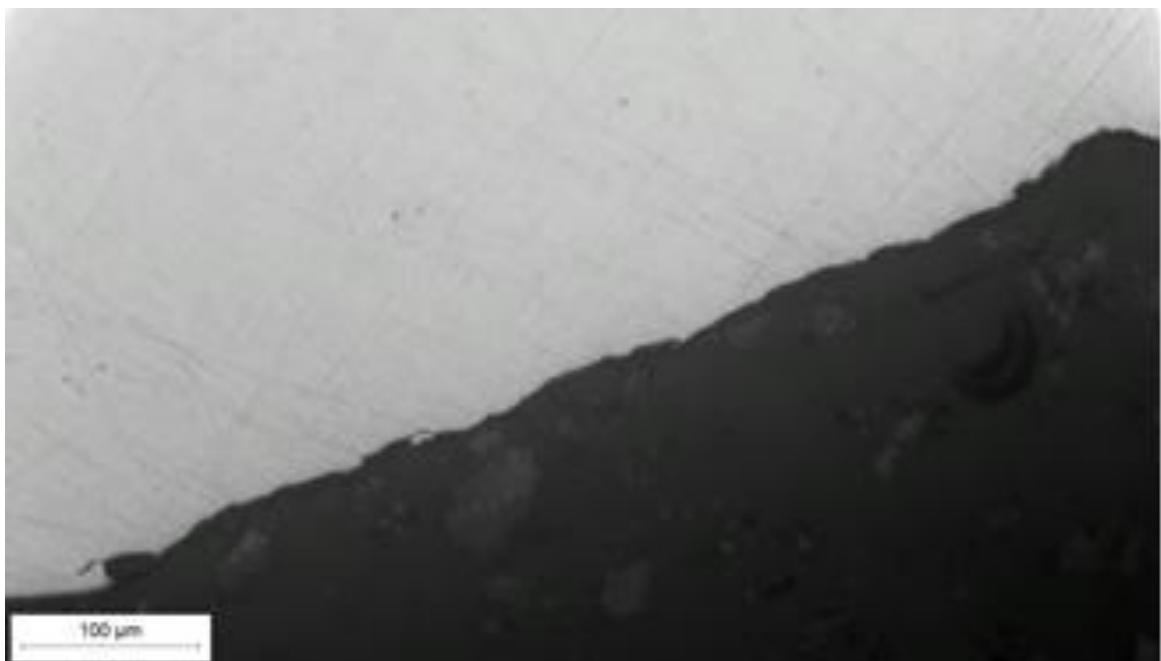
Slika 25. Tribološka oštećenja na površini boka zuba s donje strane

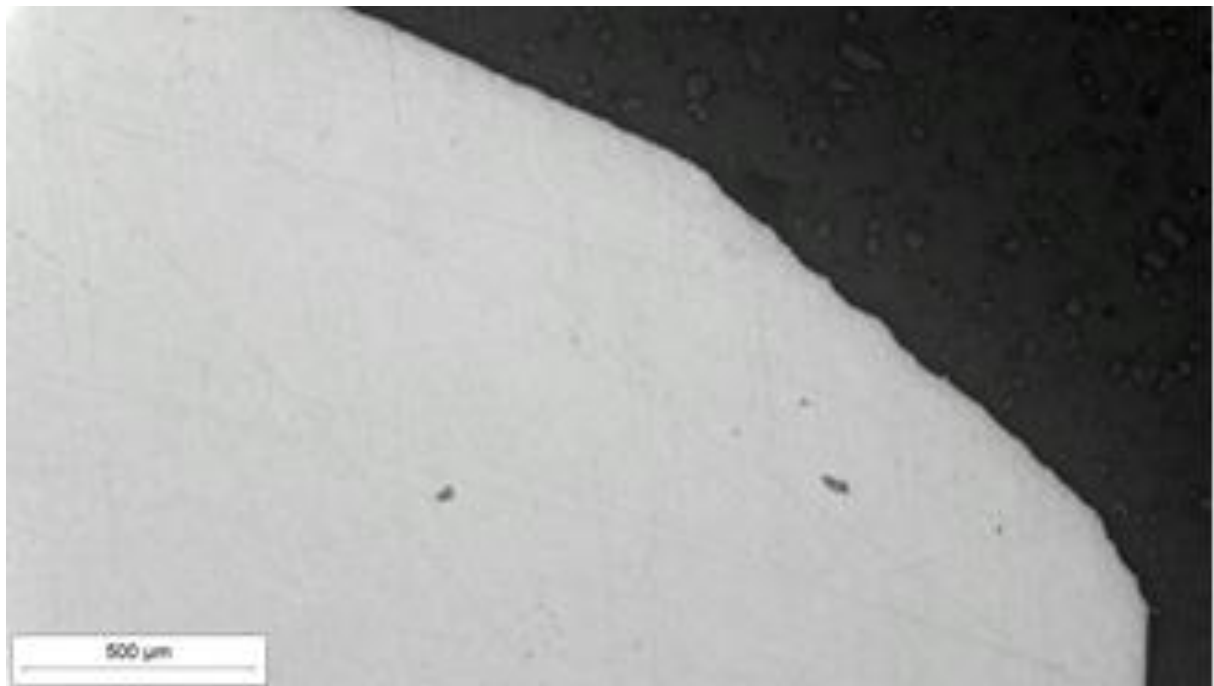
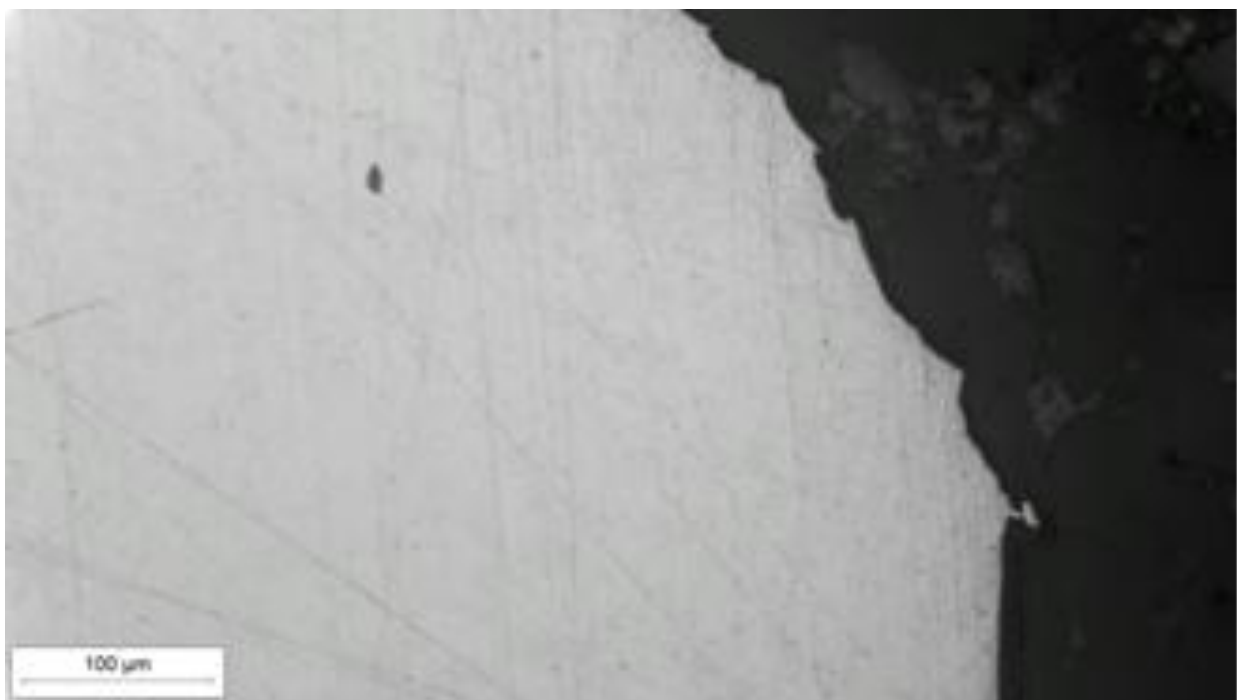
Slika 27. Tribološka oštećenja na površini boka drugog zuba s gornje strane

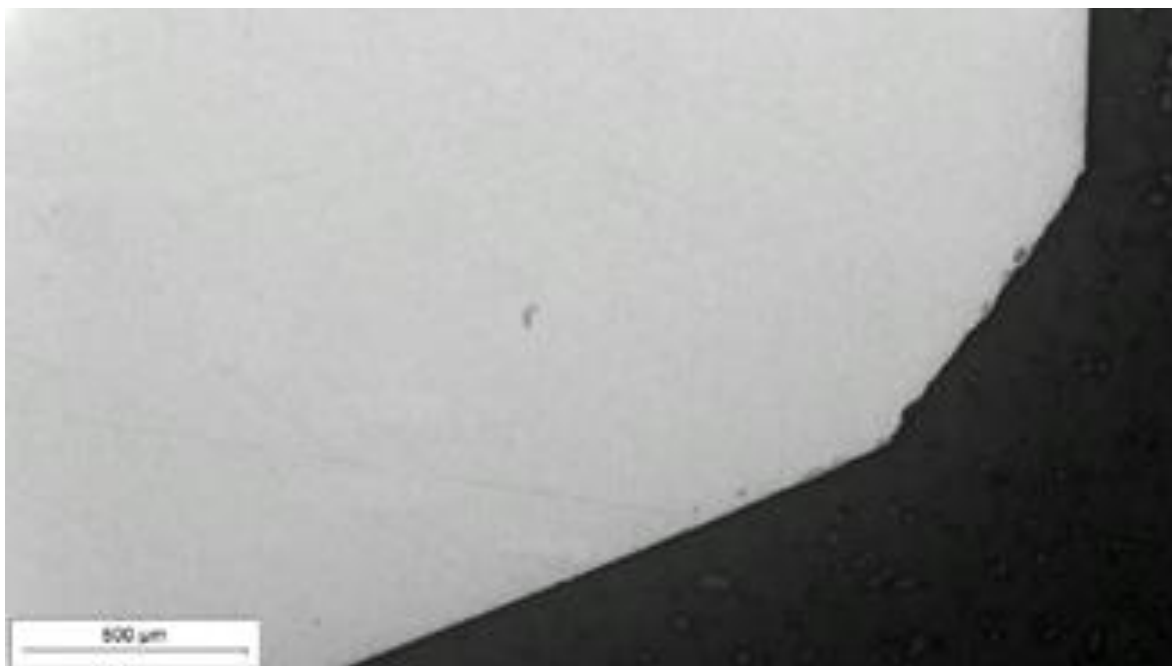
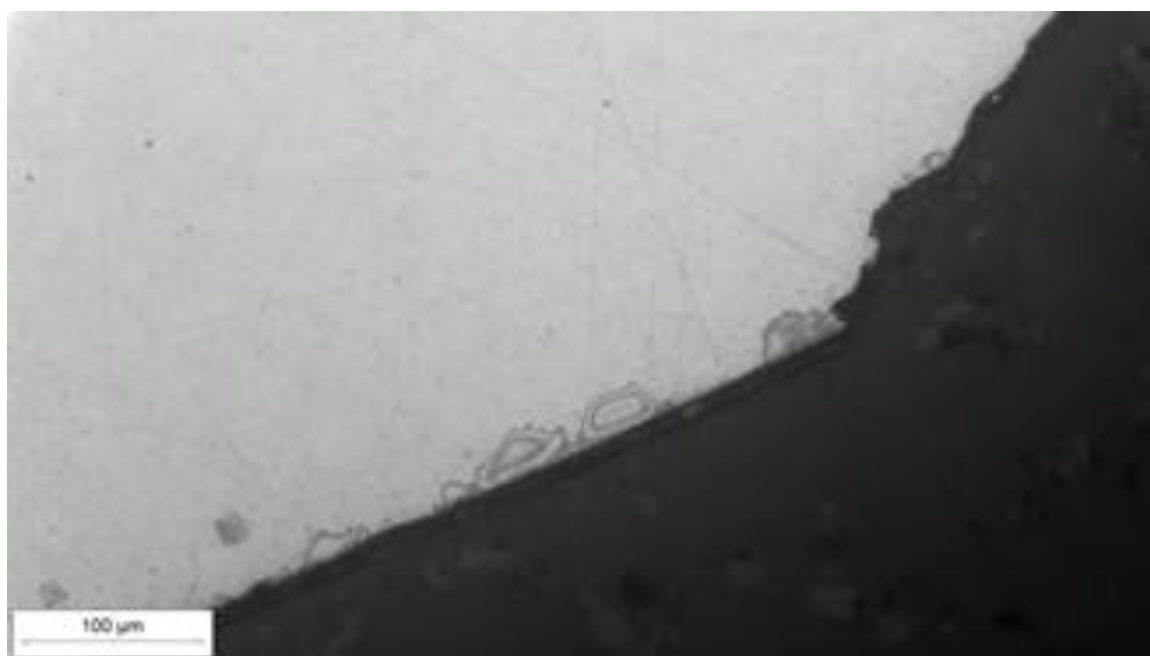
Slika 29. Tribološka oštećenja na površini boka drugog zuba s donje strane

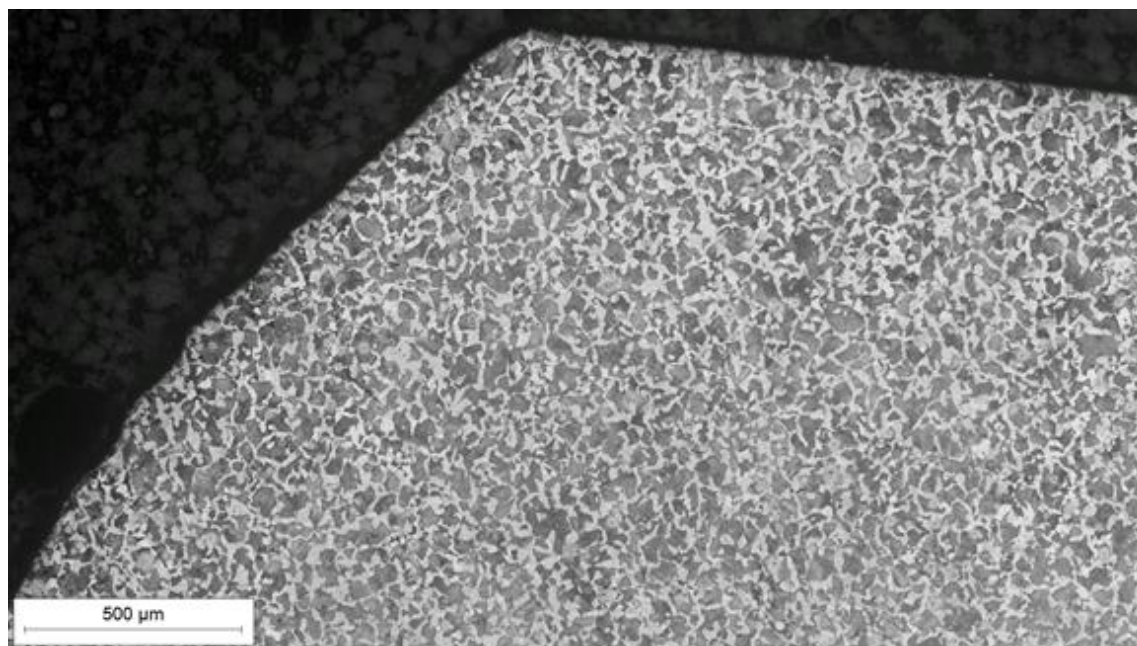
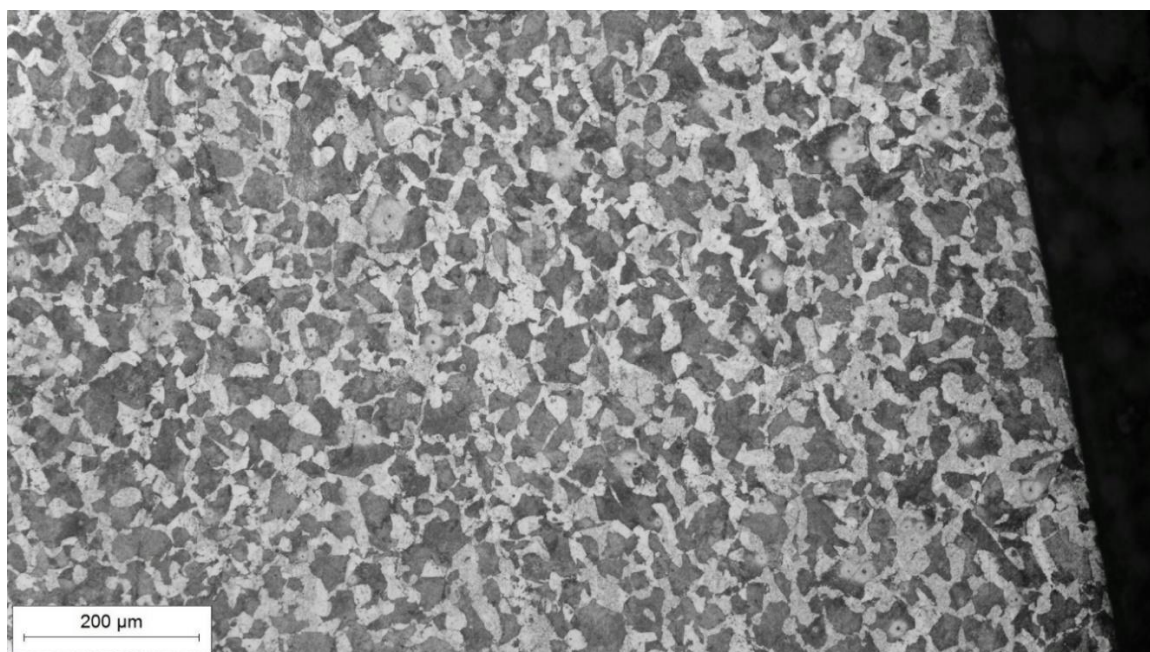
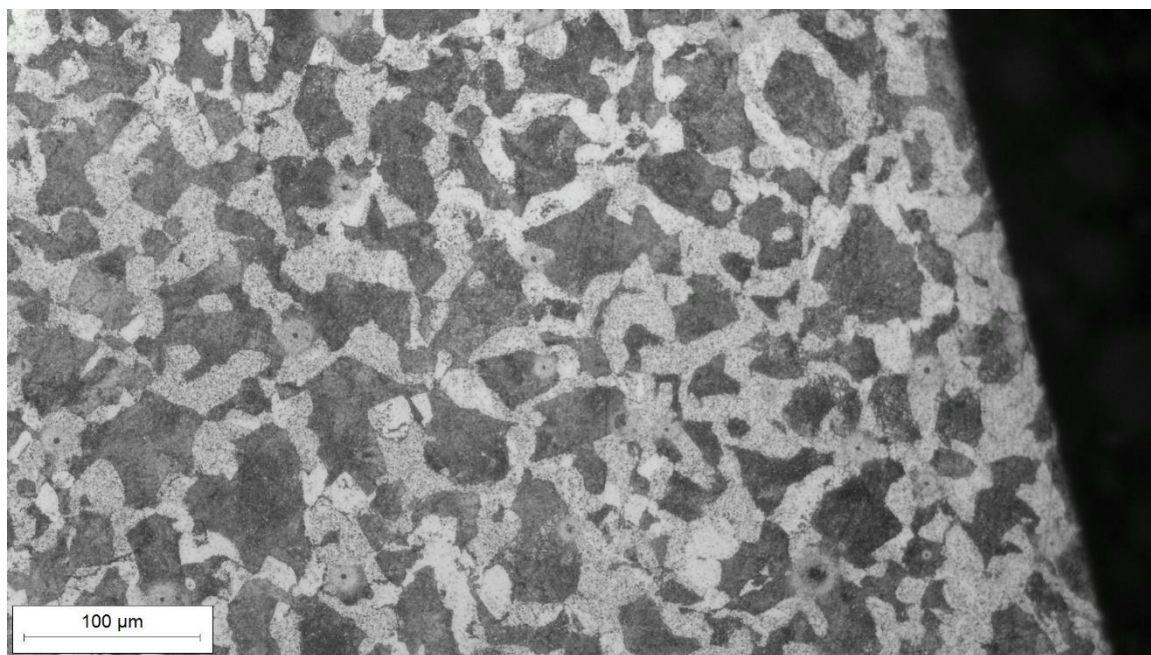
Na slikama od 33 do 35 prikazana je mikrostruktura prvog uzorka u nagrizenom stanju pri različitim povećanjima. Po cijelom presjeku zuba može se uočiti ujednačena feritno-perlitna mikrostruktura, s podjednakim udjelima ferita i perlita. Na površini, uz rub boka zuba, ne vidi se cementirani sloj.

Nagrizanjem površine metalografskih uzoraka Nitalom otkrivena je feritno-perlitna mikrostruktura, što je prema udjelu ugljika očekivana mikrostruktura. Udio perlitne faze iznosio je 44,4 %, a ostatak je činio ferit. Navedena mikrostruktura uočena je po cijelom presjeku i nije bilo razlike između mikrostrukture jezgre i mikrostrukture na rubovima zuba analiziranog zupčanika. Kako bi se isključila mogućnost bilo koje druge mikrostrukture provedeno je ispitivanje mikrotvrdoće.

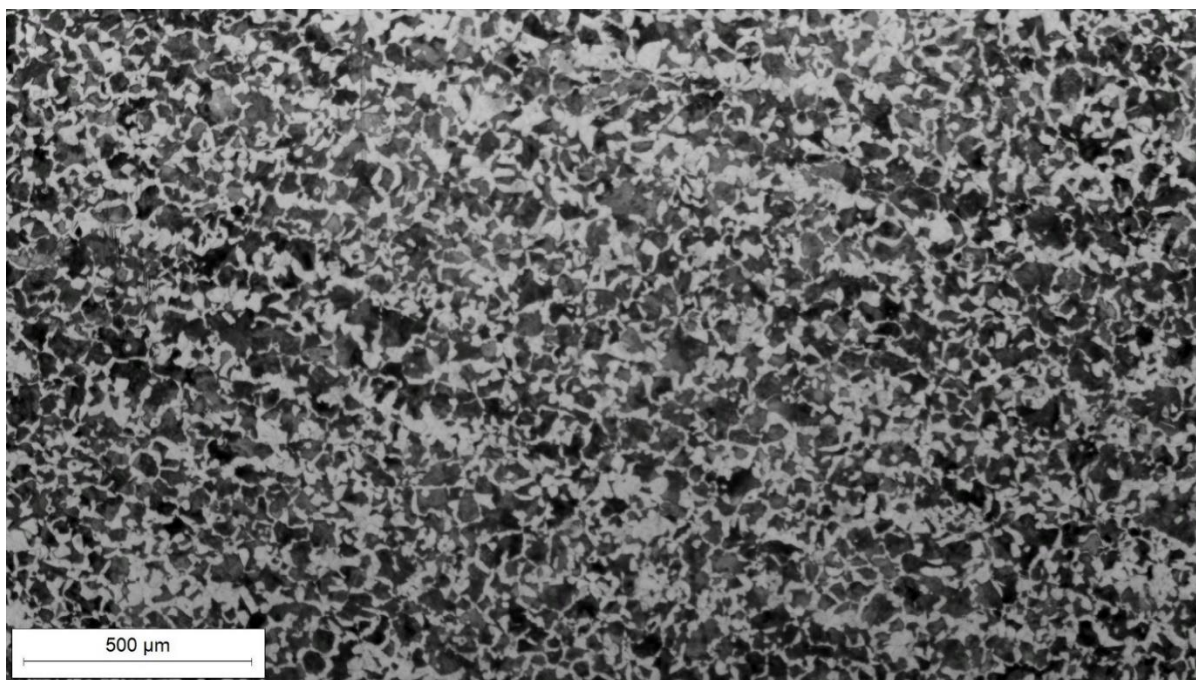
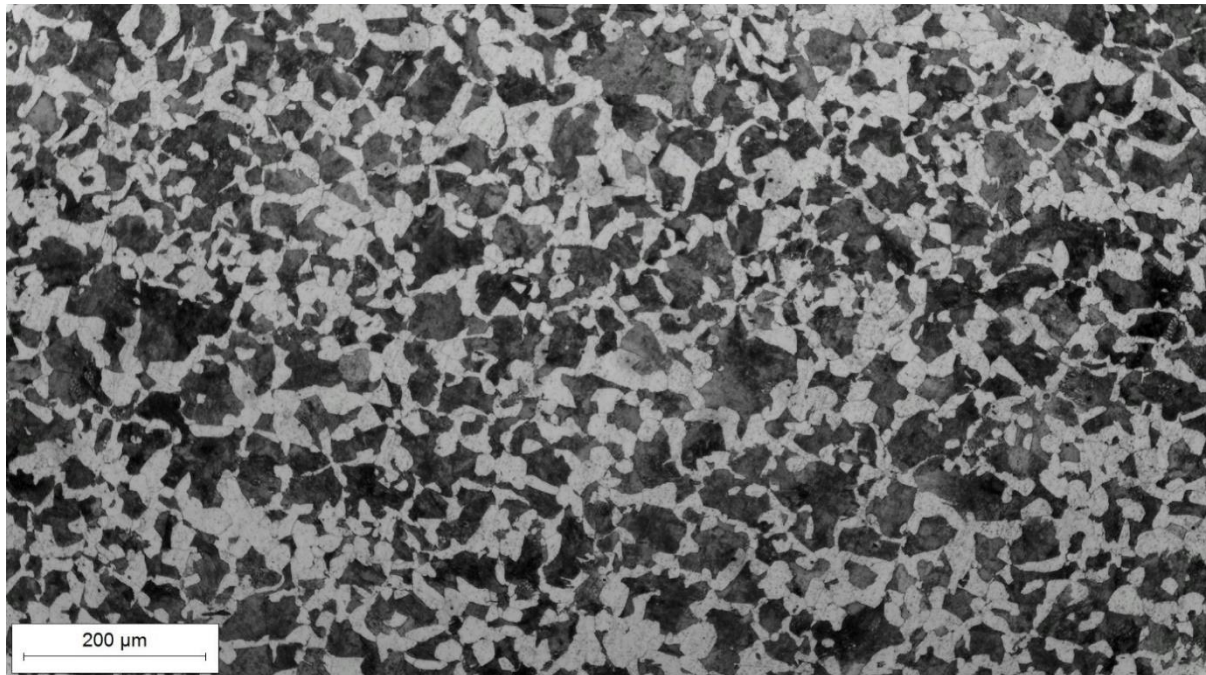
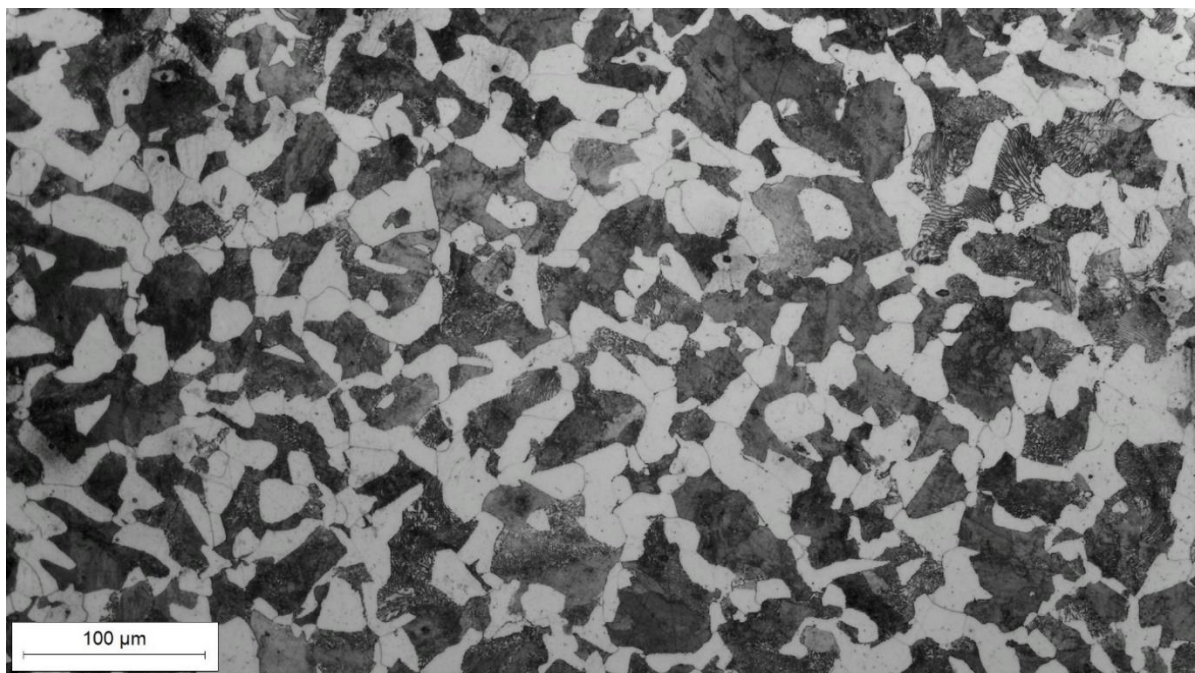
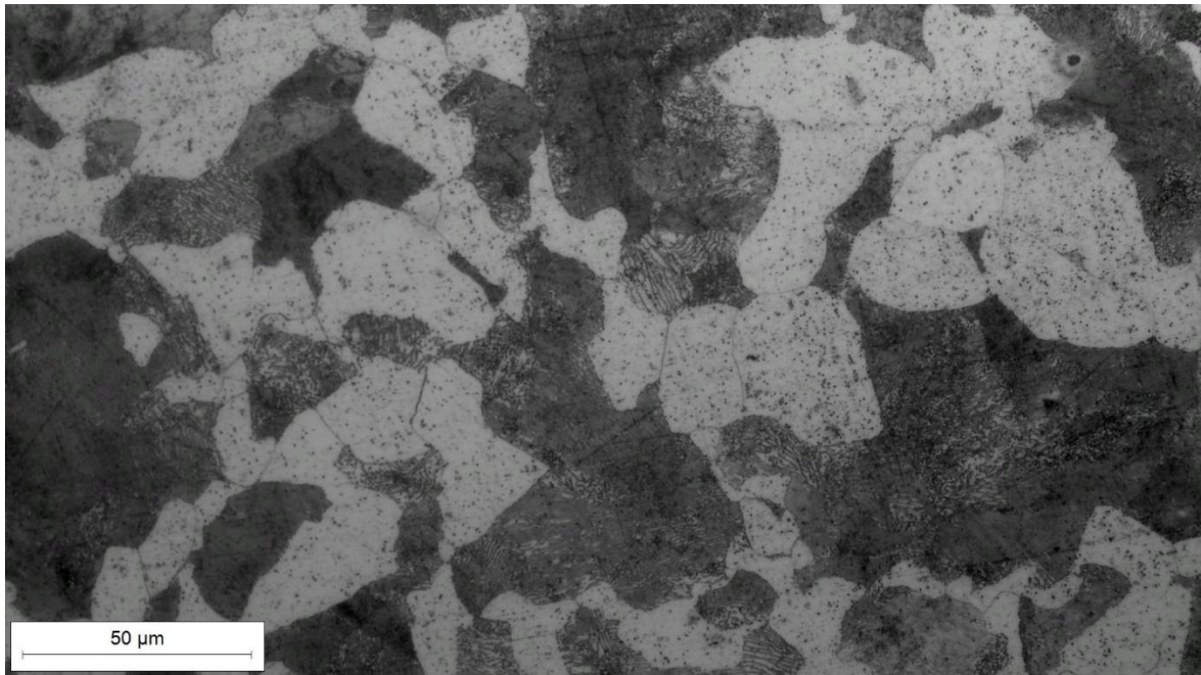
Na slikama 36-39 prikazana je mikrostruktura drugog uzorka nakon nagrizanja. Promatrana površina na ovom uzorku, u odnosu na uzorak 1 zakrenuta je za kut od 90°, a prikazuje također mikrostrukturu u zubi zupčanika. Ne može se uočiti razlika u mikrostrukturi između uzoraka 1 i 2.

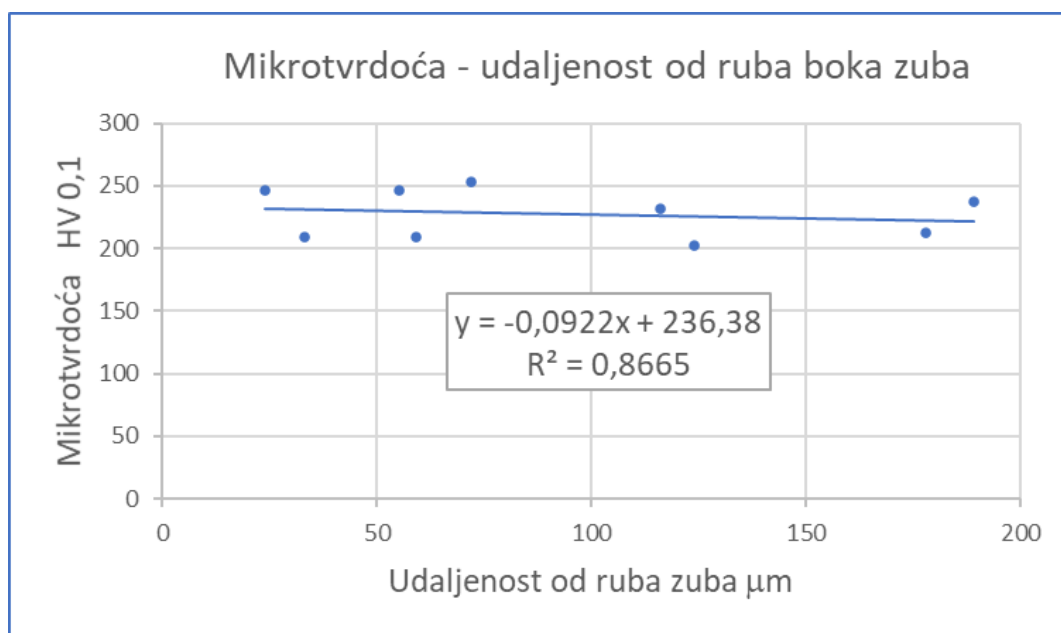
Slika 47. Promjena mikrotvrdoće uz rub boka zuba

Na slici 47 prikazana je promjena vrijednosti mikrotvrdoće od ruba boka zuba prema jezgri. Vrijednosti mikrotvrdoće nalaze se između 203 HV_{0,1} i 253 HV_{0,1} (srednja vrijednost 228 HV_{0,1}). Izmjerene vrijednosti su puno niže od tvrdoće koja se uobičajeno mjeri u martenzitnoj mikrostrukтури cementiranog sloja. Navedene vrijednosti više odgovaraju tvrdoći feritno-perlitne mikrostrukture što se podudara s rezultatima analize mikrostrukture. Kako se vidi u dijagramu, vrijednosti tvrdoće ne razlikuju se bitno, ali se ipak uočava vrlo blagi trend pada mikrotvrdoće od ruba do dubine od 0,2 mm.

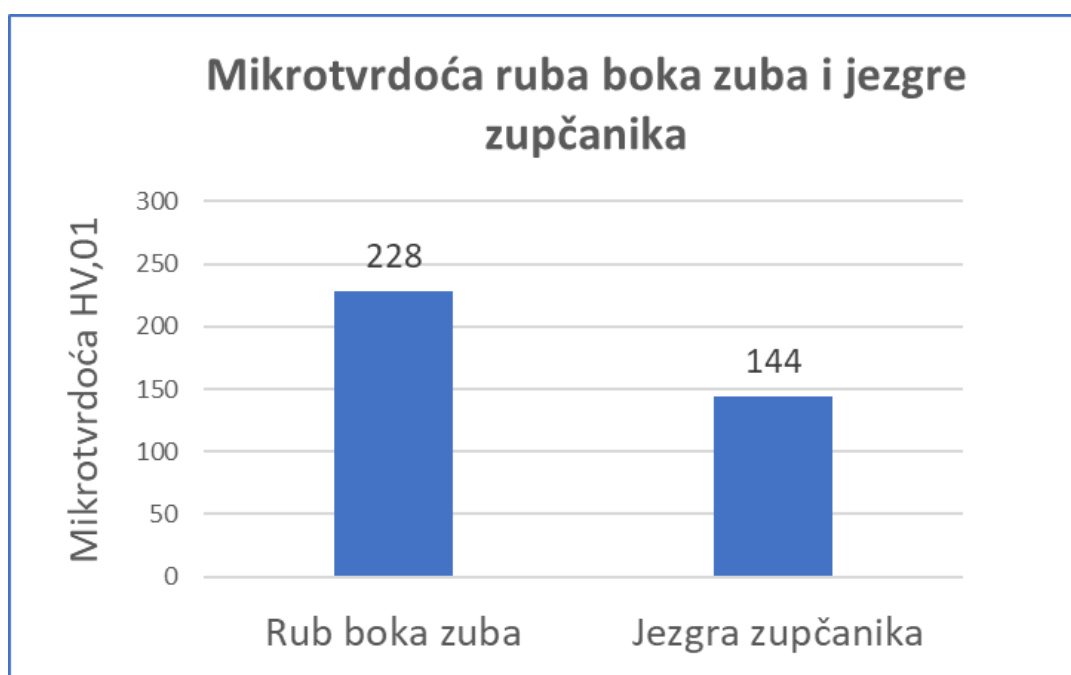
Slika 48. Promjena mikrotvrdoće od ruba prema jezgri

Na slici 48 prikazane su izmjerene vrijednosti mikrotvrdoće uz rub boka zuba gdje je srednja vrijednost mikrotvrdoće 228 HV0,1 i na malo većoj udaljenosti od ruba zuba (jezgra zupčanika) gdje je srednja vrijednost mikrotvrdoće 144 HV0,1. Na slici se jasno vidi značajna razlika u mikrotvrdoći između navedenih područja.

Feritno-perlitna mikrostruktura sa svojom relativno niskom tvrdoćom potpuno je neprikladna za zupčanike od kojih se očekuje velika otpornost na različite mehanizme trošenja i to je sigurno razlog prebrzog mehaničkog istrošenja površine zuba. Jedino martenzitna mikrostruktura na površini zuba zupčanika ima dovoljno dobra svojstva tvrdoće i otpornosti na trošenje.
