Karakterizacija materijala tribološki oštećenog zupčanika

Master's thesis / Diplomski rad

Naslov rada na engleskom jeziku: **Materials characterization of tribological damaged gear**

Cilj ovog rada bio je utvrditi uzrok prebrzog tribološkog oštećivanja zupčanika izuzetog iz stroja za proizvodnju vreća za pakiranje cementa.

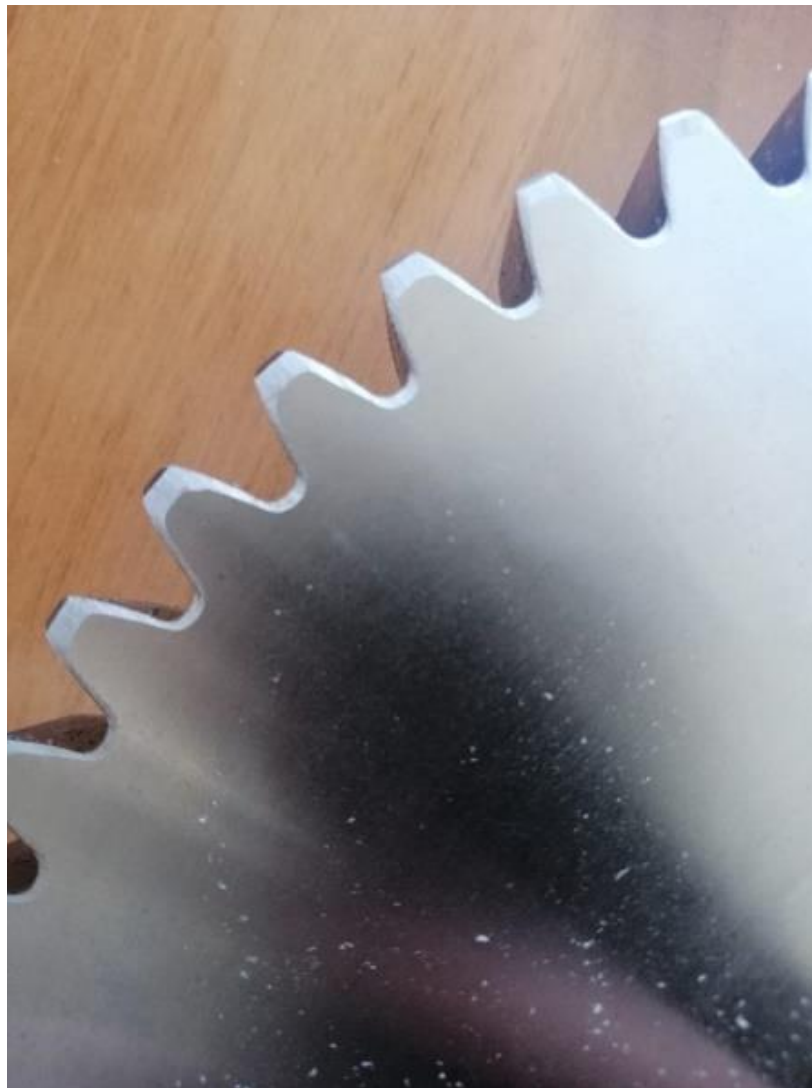
Slika 12. Tribološki oštećeni zubi analiziranog zupčanika

Na slici 11 prikazan je analizirani zupčanik izdvojen iz botomera, a na slici 12 prikazani su tribološki oštećeni zubi analiziranog zupčanika.

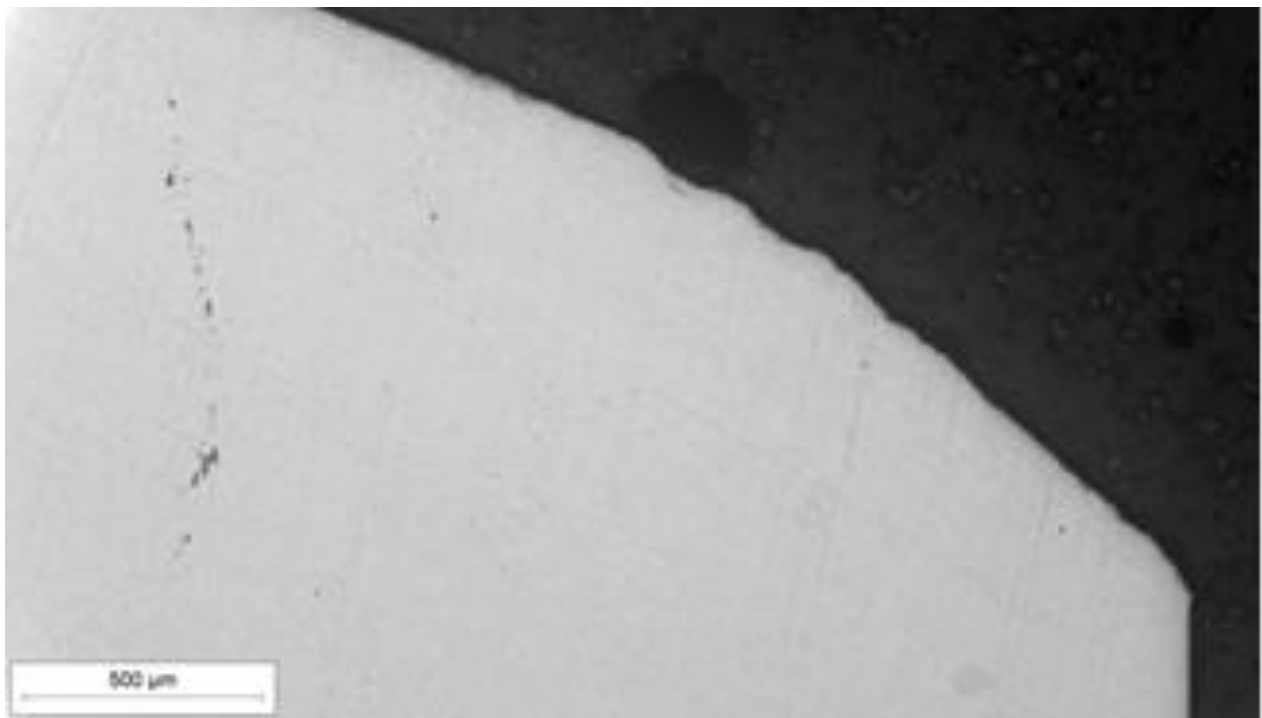
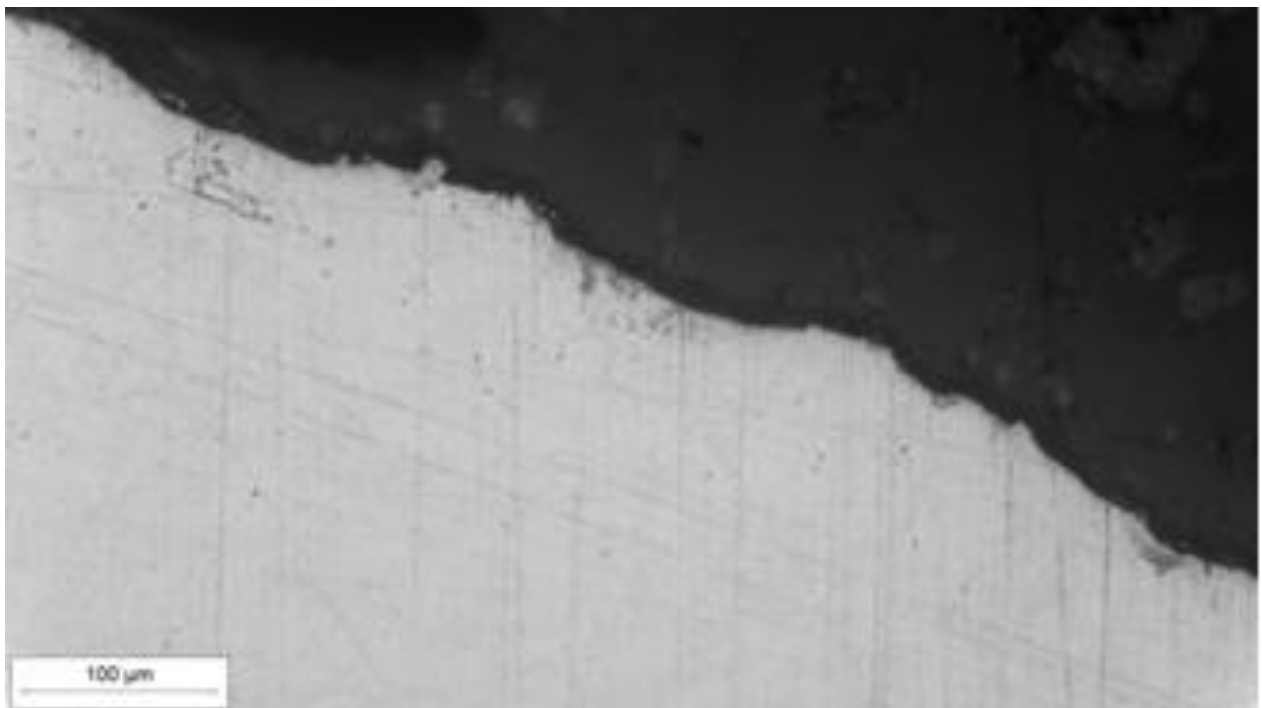
U poliranom stanju, na bokovima oba analizirana zuba na uzorku 1, uočena su tribološka oštećenja i prikazana na slikama od 23 do 30.

Slika 23. Tribološka oštećenja na površini boka zuba s gornje strane

Slika 24. Isto kao na slici 20 uz veće povećanje

Pri analizi mikrostrukture u poliranom stanju na bokovima oba analizirana zuba uočena su oštećenja na površini koja su najvjerojatnije izazvana tribološkim opterećenjem materijala.

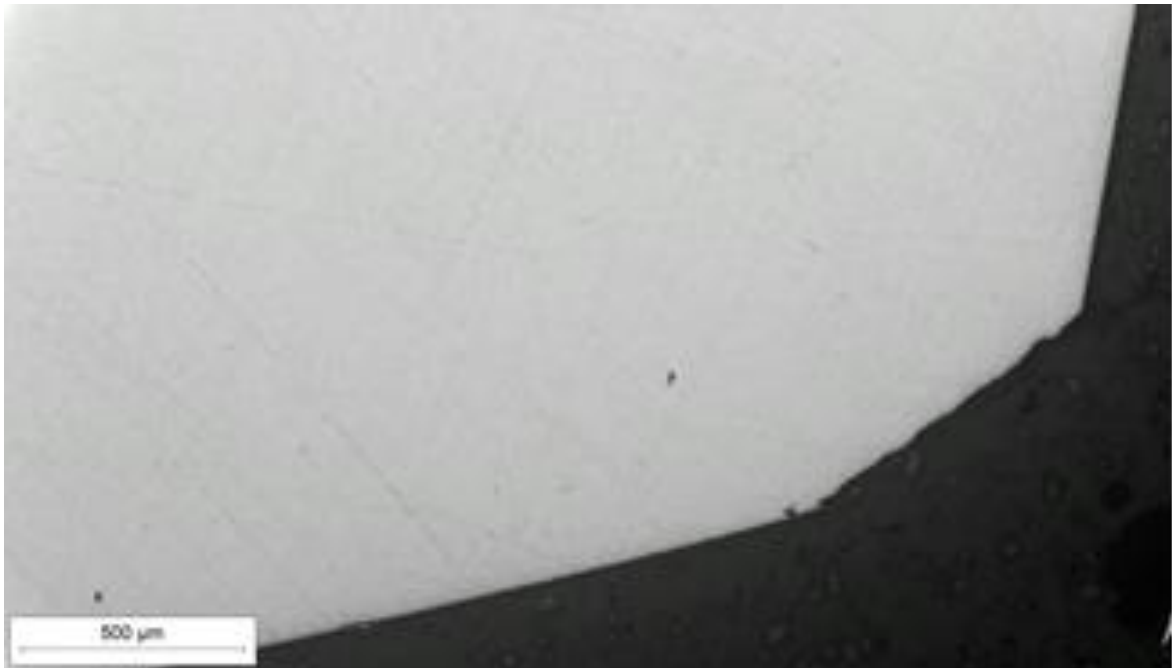
Slika 25. Tribološka oštećenja na površini boka zuba s donje strane

Slika 26. Isto kao na slici 22 uz veće povećanje

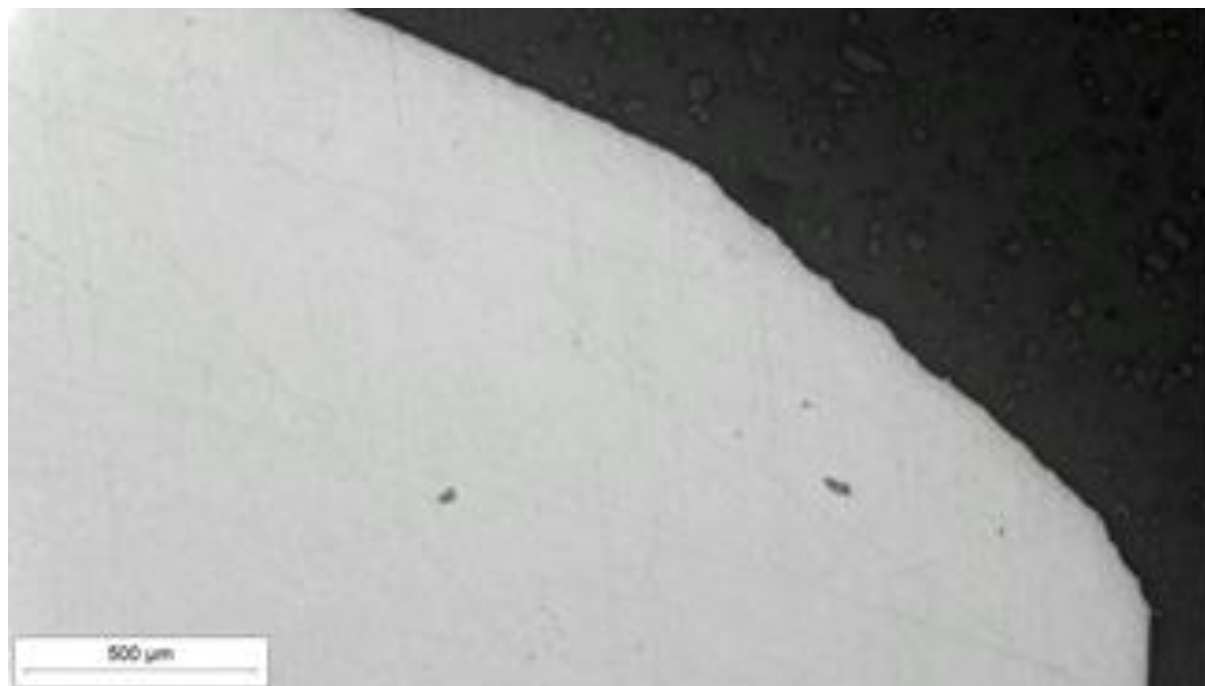
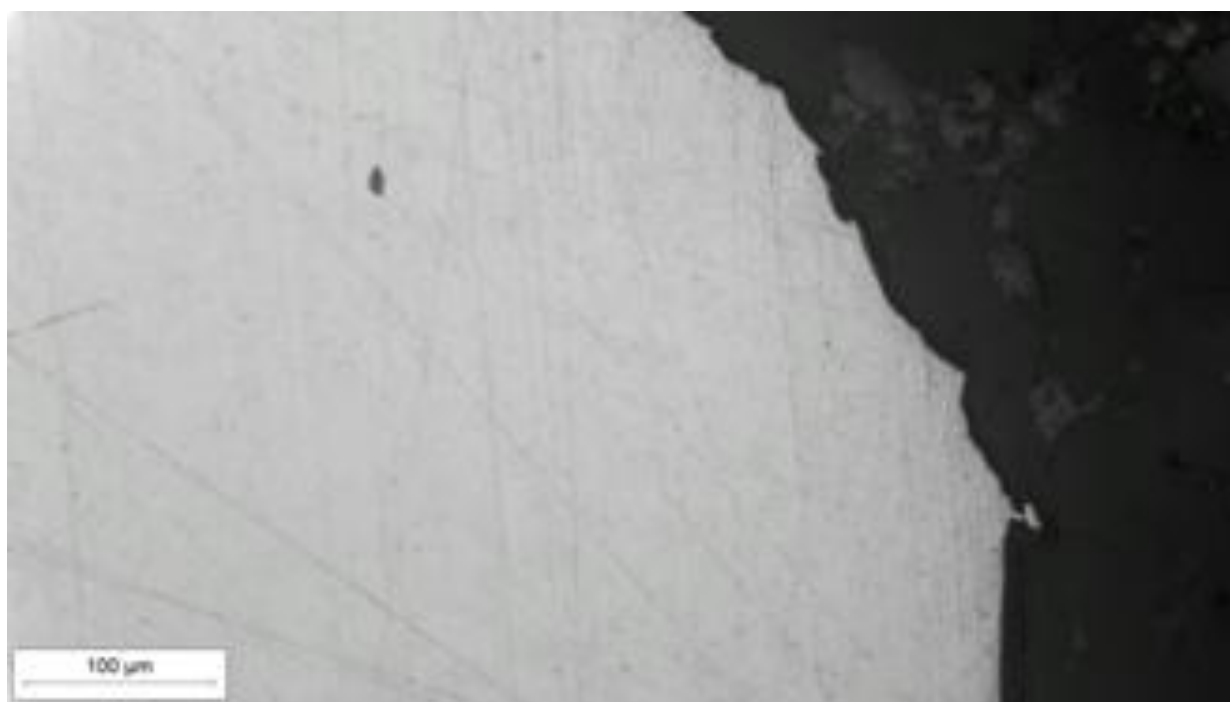
Slika 27. Tribološka oštećenja na površini boka drugog zuba s gornje strane

Slika 28. Isto kao na slici 24 uz veće povećanje

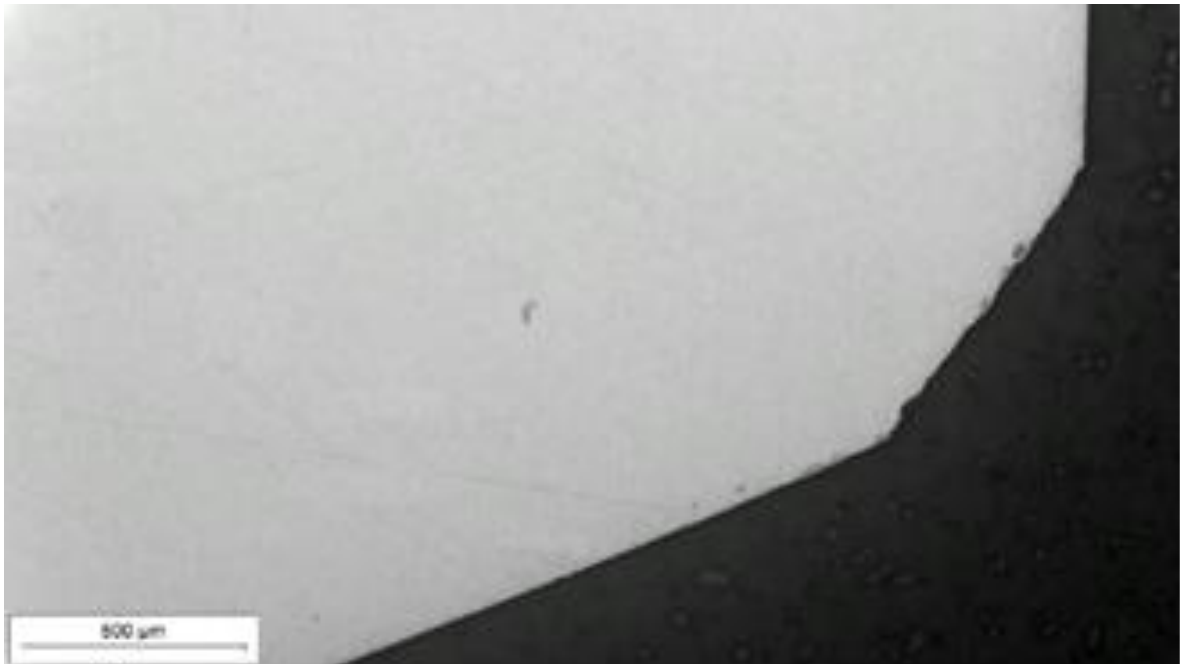
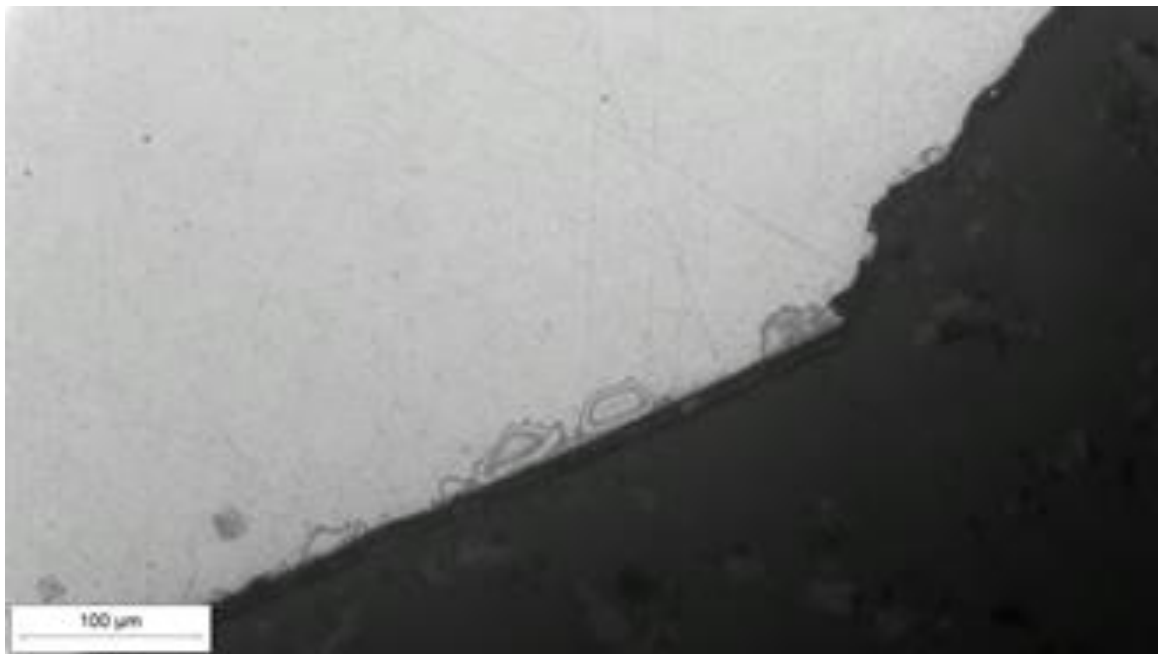
Slika 29. Tribološka oštećenja na površini boka drugog zuba s donje strane

Slika 30. Isto kao na slici 26 uz povećanje

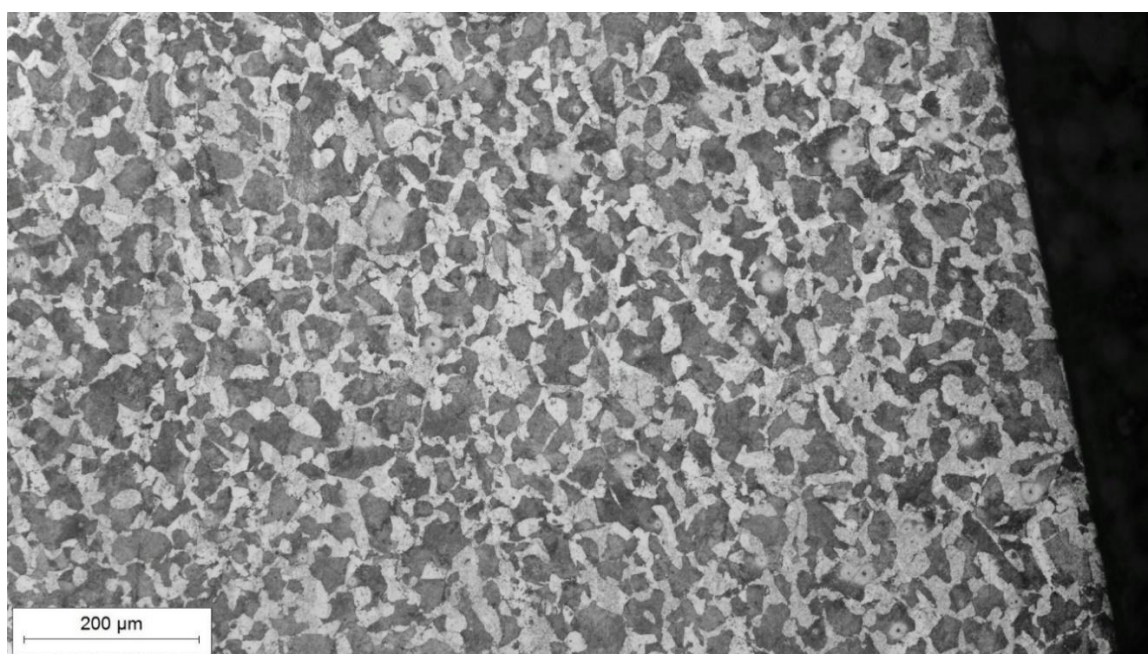
Na slikama od 33 do 35 prikazana je mikrostruktura prvog uzorka u nagrizenom stanju pri različitim povećanjima. Po cijelom presjeku zuba može se uočiti ujednačena feritno-perlitna mikrostruktura, s podjednakim udjelima ferita i perlita. Na površini, uz rub boka zuba, ne vidi se cementirani sloj.

Nagrizanjem površine metalografskih uzoraka Nitalom otkrivena je feritno-perlitna mikrostruktura, što je prema udjelu ugljika očekivana mikrostruktura. Udio perlitne faze iznosio je 44,4 %, a ostatak je činio ferit. Navedena mikrostruktura uočena je po cijelom presjeku i nije bilo razlike između mikrostrukture jezgre i mikrostrukture na rubovima zuba analiziranog zupčanika. Kako bi se isključila mogućnost bilo koje druge mikrostrukture provedeno je ispitivanje mikrotvrdoće.

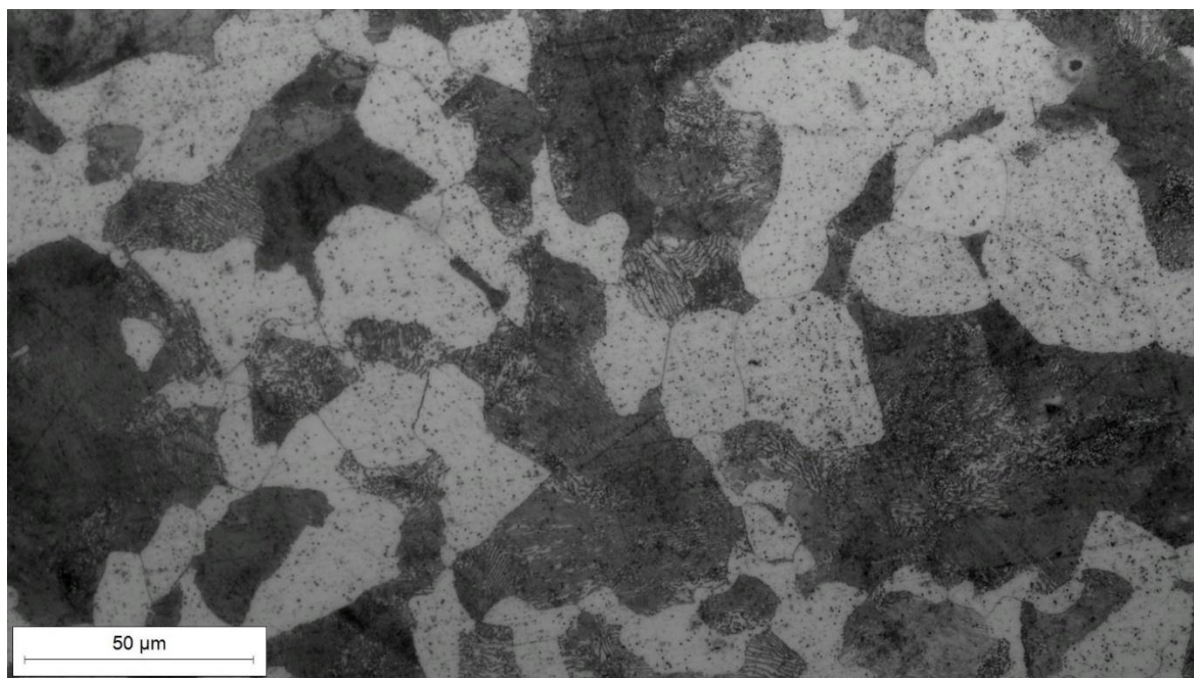
Na slikama 36-39 prikazana je mikrostruktura drugog uzorka nakon nagrizanja. Promatrana površina na ovom uzorku, u odnosu na uzorak 1 zakrenuta je za kut od 90°, a prikazuje također mikrostrukturu u zubi zupčanika. Ne može se uočiti razlika u mikrostrukturi između uzoraka 1 i 2.

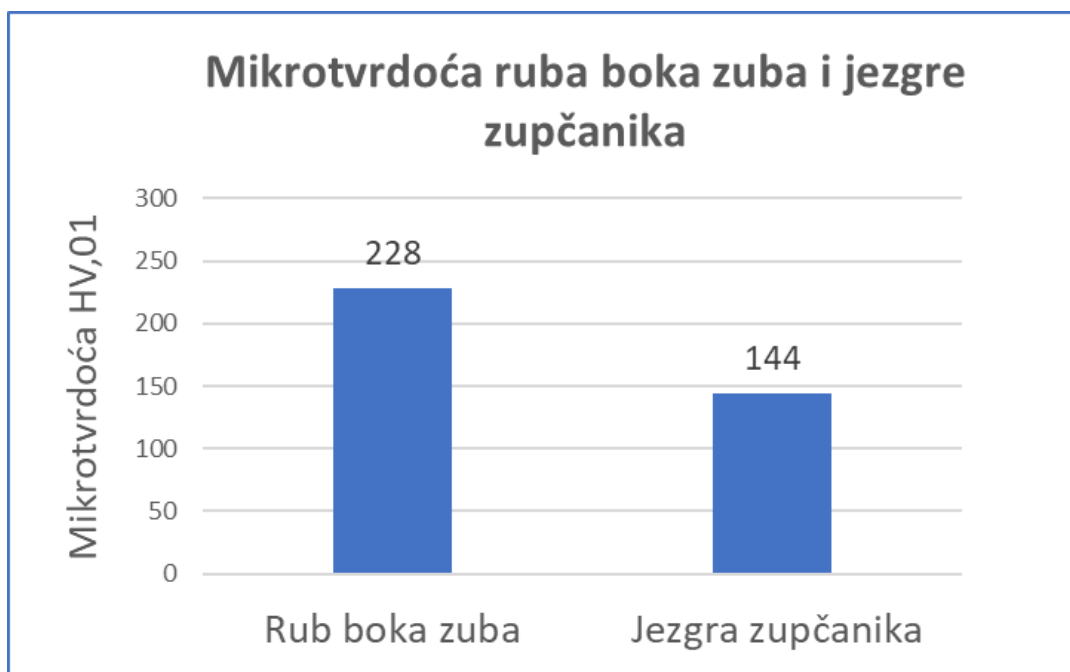
Slika 48. Promjena mikrotvrdoće od ruba prema jezgri

Na slici 48 prikazane su izmjerene vrijednosti mikrotvrdoće uz rub boka zuba gdje je srednja vrijednost mikrotvrdoće 228 HV0,1 i na malo većoj udaljenosti od ruba zuba (jezgra zupčanika) gdje je srednja vrijednost mikrotvrdoće 144 HV0,1. Na slici se jasno vidi značajna razlika u mikrotvrdoći između navedenih područja.
