Karakterizacija materijala tribološki oštećenog zupčanika

Master's thesis / Diplomski rad

2021

Naslov rada na engleskom jeziku: **Materials characterization of tribological damaged gear**

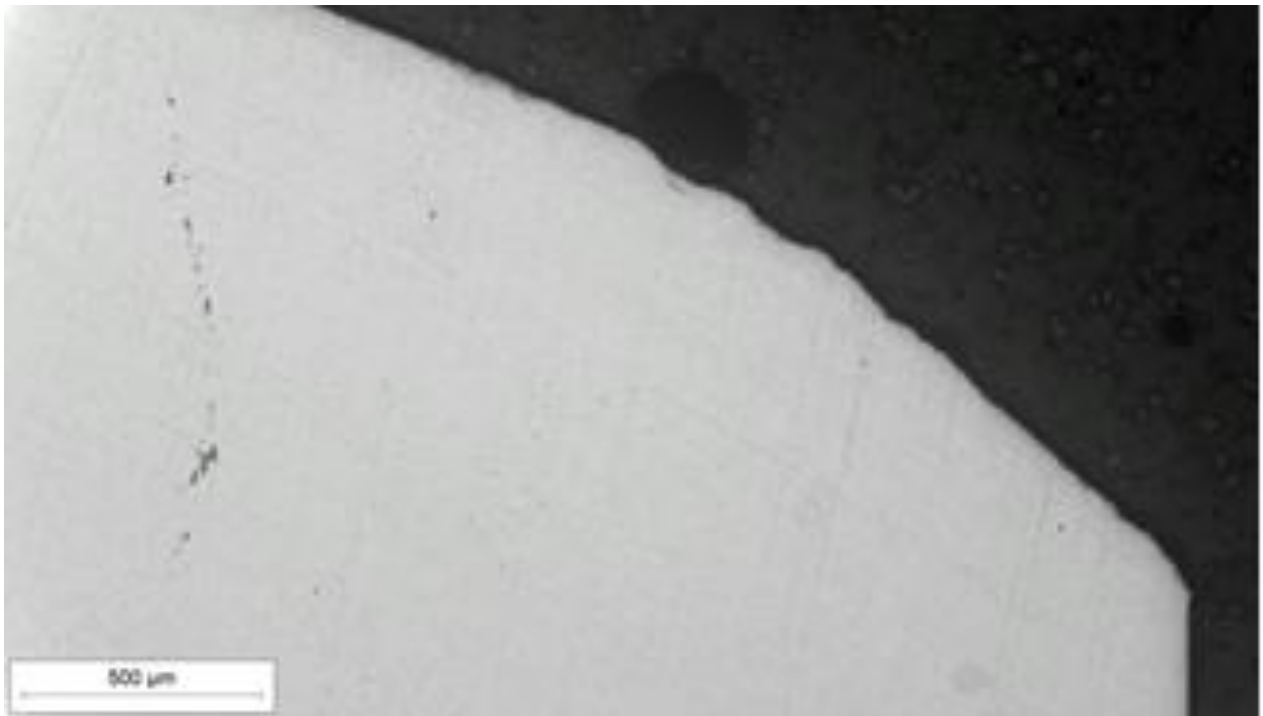
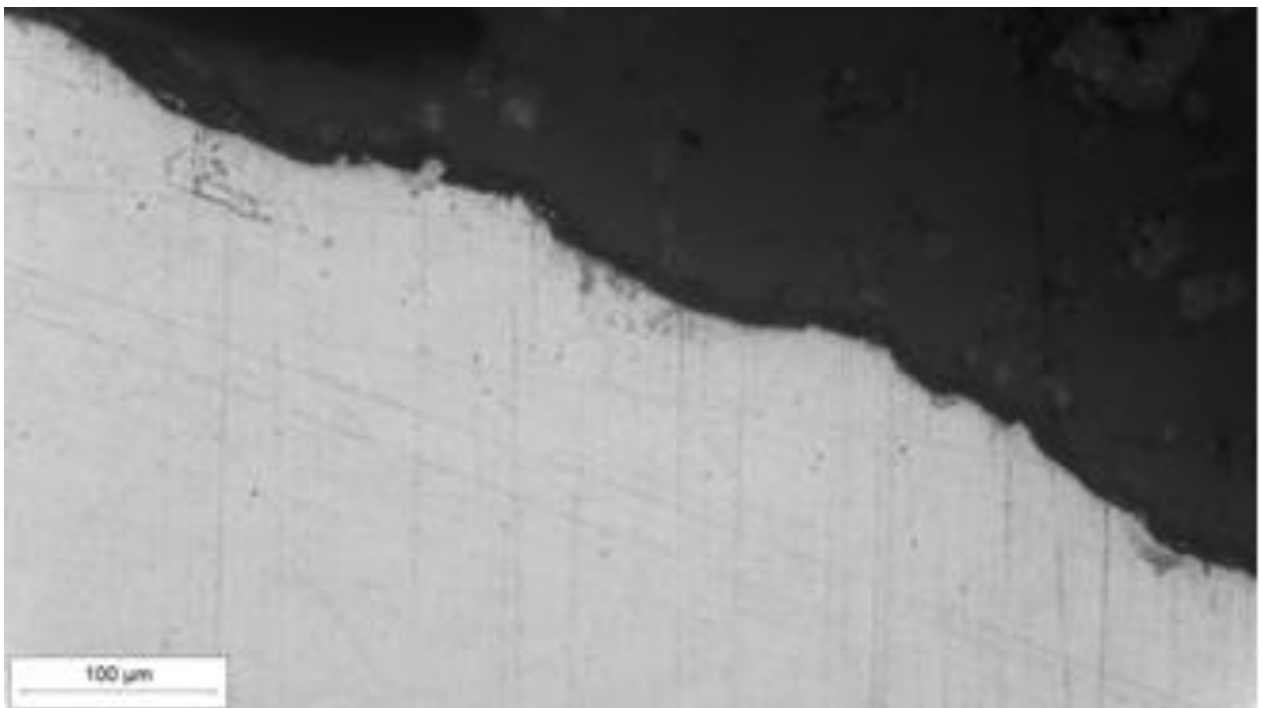
U poliranom stanju, na bokovima oba analizirana zuba na uzorku 1, uočena su tribološka oštećenja i prikazana na slikama od 23 do 30.

Slika 23. Tribološka oštećenja na površini boka zuba s gornje strane

Slika 24. Isto kao na slici 20 uz veće povećanje

Pri analizi mikrostrukture u poliranom stanju na bokovima oba analizirana zuba uočena su oštećenja na površini koja su najvjerojatnije izazvana tribološkim opterećenjem materijala.

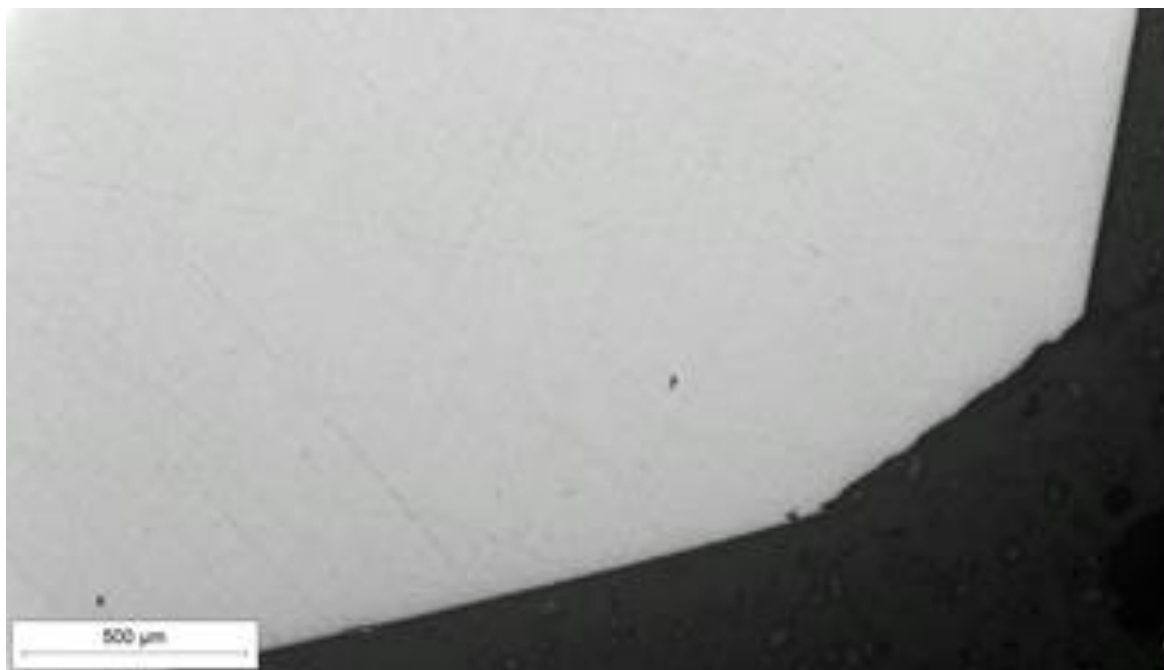
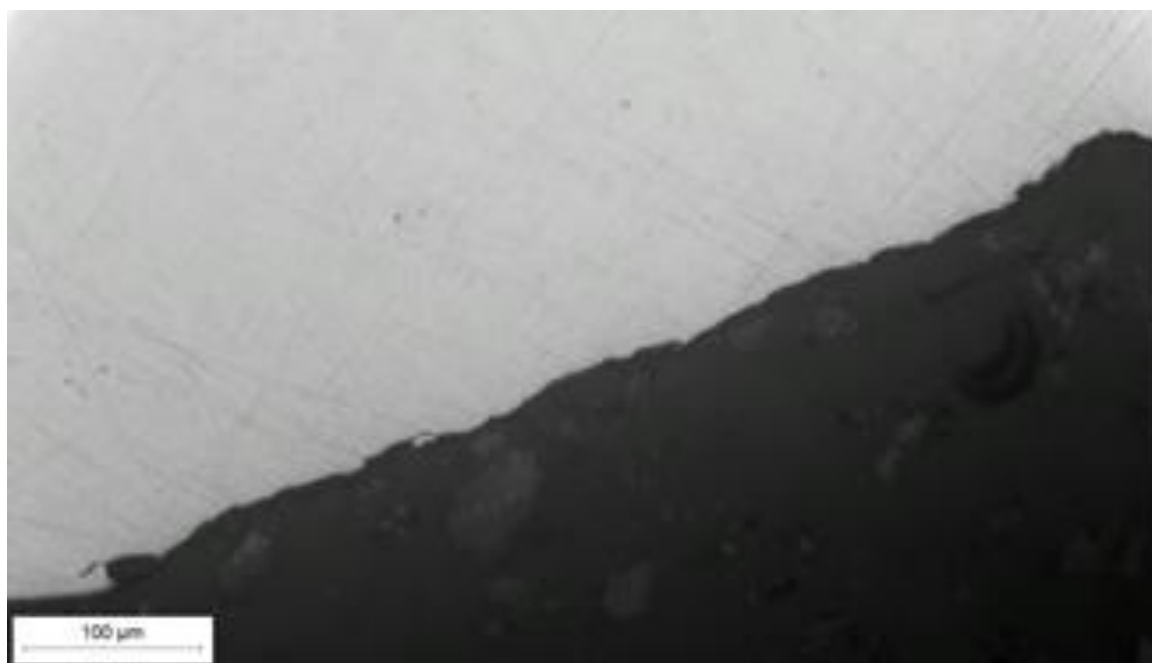
Slika 25. Tribološka oštećenja na površini boka zuba s donje strane

Slika 26. Isto kao na slici 22 uz veće povećanje

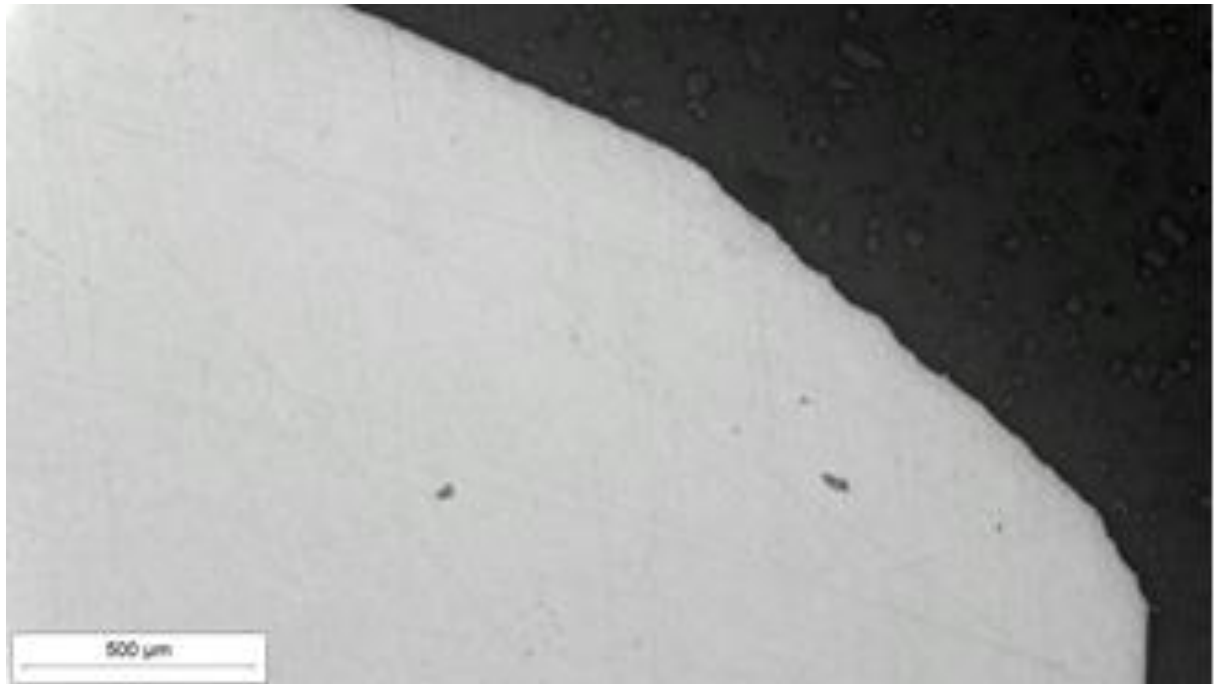
Slika 27. Tribološka oštećenja na površini boka drugog zuba s gornje strane

Slika 28. Isto kao na slici 24 uz veće povećanje

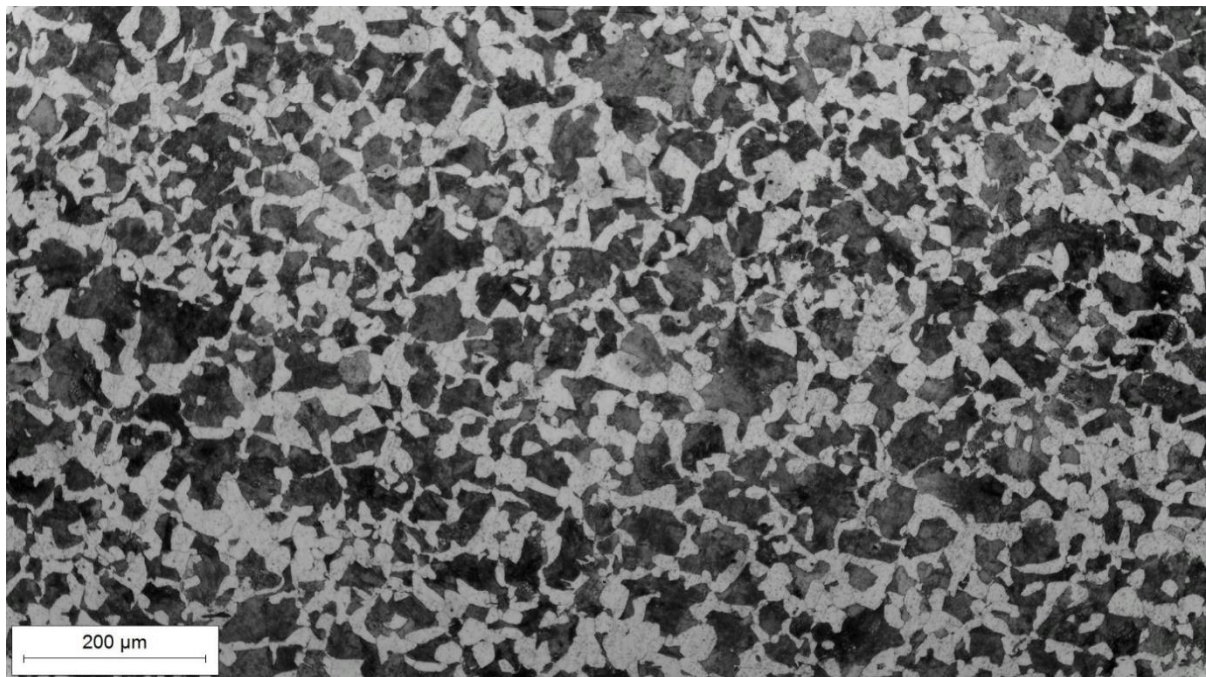
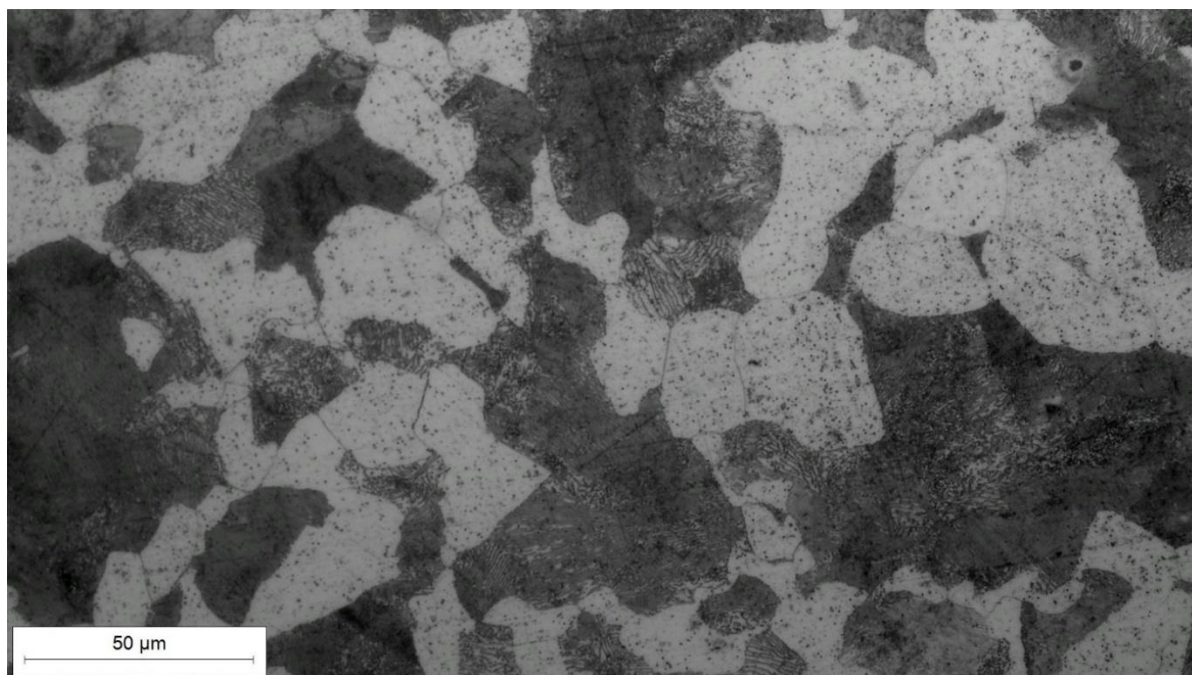
Na slikama 36-39 prikazana je mikrostruktura drugog uzorka nakon nagrizanja. Promatrana površina na ovom uzorku, u odnosu na uzorak 1 zakrenuta je za kut od 90°, a prikazuje također mikrostrukturu u zubi zupčanika. Ne može se uočiti razlika u mikrostrukturi između uzoraka 1 i 2.
