Karakterizacija materijala tribološki oštećenog zupčanika

Master's thesis / Diplomski rad

2021

Naslov rada na engleskom jeziku: **Materials characterization of tribological damaged gear**

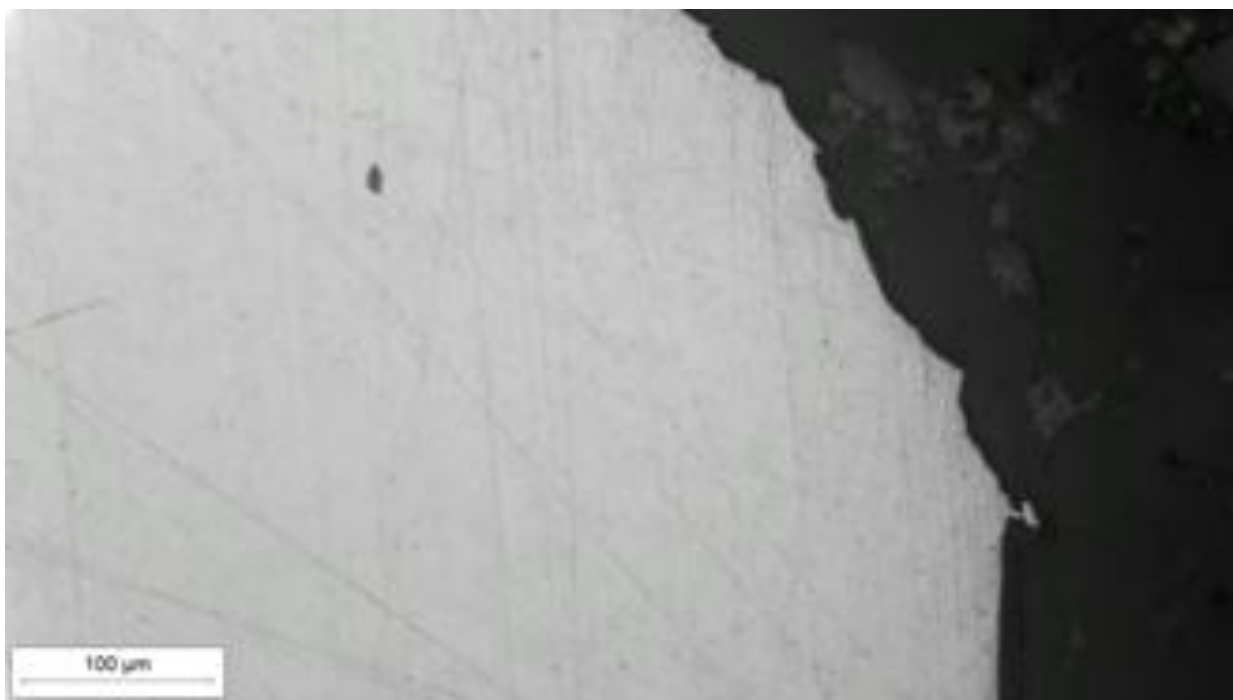
U poliranom stanju, na bokovima oba analizirana zuba na uzorku 1, uočena su tribološka oštećenja i prikazana na slikama od 23 do 30.

Slika 27. Tribološka oštećenja na površini boka drugog zuba s gornje strane

Slika 28. Isto kao na slici 24 uz veće povećanje

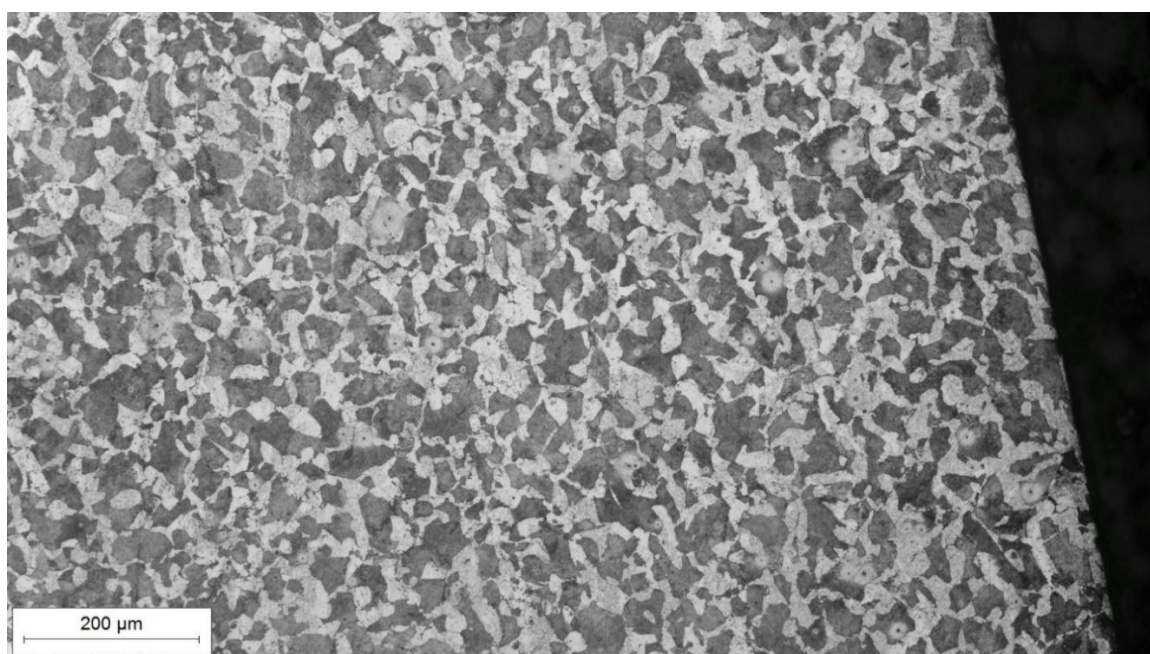
Na slikama od 33 do 35 prikazana je mikrostruktura prvog uzorka u nagrizenom stanju pri različitim povećanjima. Po cijelom presjeku zuba može se uočiti ujednačena feritno-perlitna mikrostruktura, s podjednakim udjelima ferita i perlita. Na površini, uz rub boka zuba, ne vidi se cementirani sloj.

Nagrizanjem površine metalografskih uzoraka Nitalom otkrivena je feritno-perlitna mikrostruktura, što je prema udjelu ugljika očekivana mikrostruktura. Udio perlitne faze iznosio je 44,4 %, a ostatak je činio ferit. Navedena mikrostruktura uočena je po cijelom presjeku i nije bilo razlike između mikrostrukture jezgre i mikrostrukture na rubovima zuba analiziranog zupčanika. Kako bi se isključila mogućnost bilo koje druge mikrostrukture provedeno je ispitivanje mikrotvrdoće.

Feritno-perlitna mikrostruktura sa svojom relativno niskom tvrdoćom potpuno je neprikladna za zupčanike od kojih se očekuje velika otpornost na različite mehanizme trošenja i to je sigurno razlog prebrzog mehaničkog istrošenja površine zuba. Jedino martenzitna mikrostruktura na površini zuba zupčanika ima dovoljno dobra svojstva tvrdoće i otpornosti na trošenje.

- na analiziranom zupčaniku nije provedena odgovarajuća toplinska obrada koja bi dovoljno povisila tvrdoću i otpornost na trošenje zbog čega je došlo do mehaničkog trošenja bokova zubi
- feritno-perlitna mikrostruktura ugljičnog čelika od kojeg je izrađen analizirani zupčanik ne može osigurati dovoljnu tvrdoću i otpornost na trošenje
- nema razlike između mikrostrukture jezgre i mikrostrukture na rubovima zuba analiziranog zupčanika, ali je mikrotvrdoća uz površinu bokova zubi (228 HV0,1) značajno viša od mikrotvrdoće u jezgri (144 HV0,1)
- izmjerena tvrdoća je višestruko niža od tvrdoće koja bi se mogla postići odgovarajućom toplinskom obradom (npr. kaljenjem i naknadnim popuštanjem), a koja se mogla provesti s obzirom na maseni udio ugljika od oko 0,5 %.
