Pojavni oblici korozijskog oštećivanja nehrđajućih čelika

Master's thesis / Diplomski rad

Naslov rada na engleskom jeziku: **Forms of stainless steel corrosion damages**

Ekperimentalni dio rada sastoji se od dva dijela. U prvom dijelu opisana su ispitivanja provedena na uzorcima uzetih s dijela korozijski oštećene konstrukcije pogona za preradu mlijeka. Ispitivanja su provedena s ciljem utvrđivanja uzroka pojave korozijskog oštećenja cijevi od nehrđajućeg austenitnog čelika te se zaključuje o mehanizmu korozije. U drugom dijelu opisano je ispitivanje na napetosnu koroziju dodatna tri uzorka od različitih vrsta nehrđajućeg čelika (austenitnog, feritnog i dupleks). Korozijsko ispitivanje u kipućoj otopini magnezijevog klorida provedeno je sa svrhom prikazivanja otpornosti različitih vrsta nehrđajućih čelika na napetosnu koroziju.

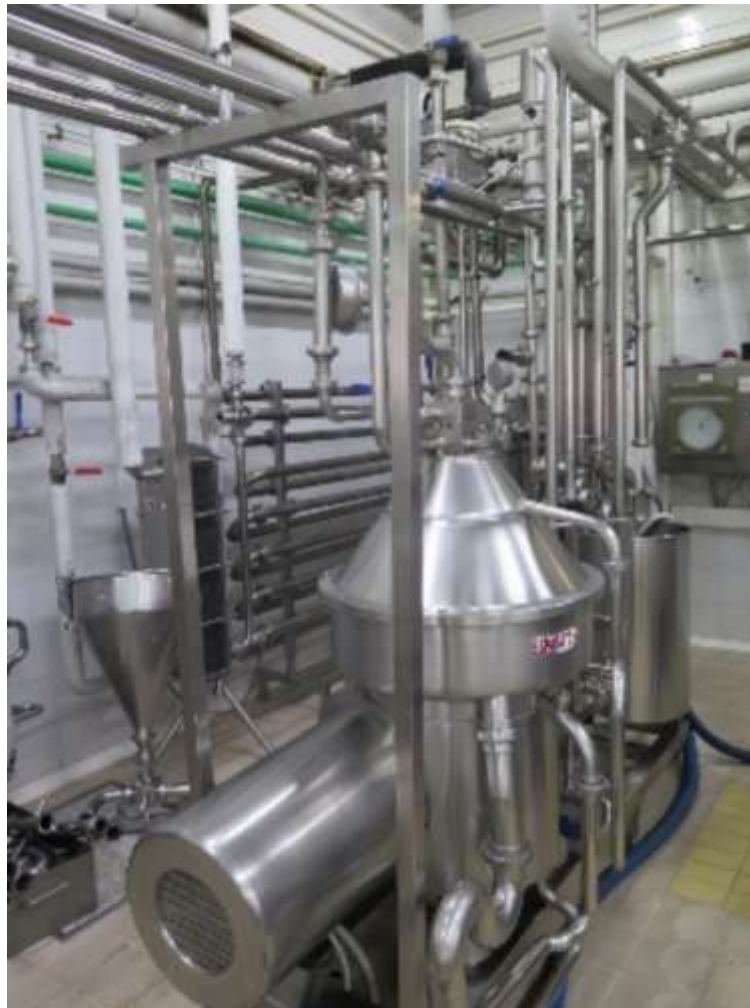
Korozijska oštećenja vidljiva su na brojnim segmentima cjevovoda kao što je prikazano na slikama 46, 47 i 48.

Slika 45. Postrojenje za preradu mlijeka.

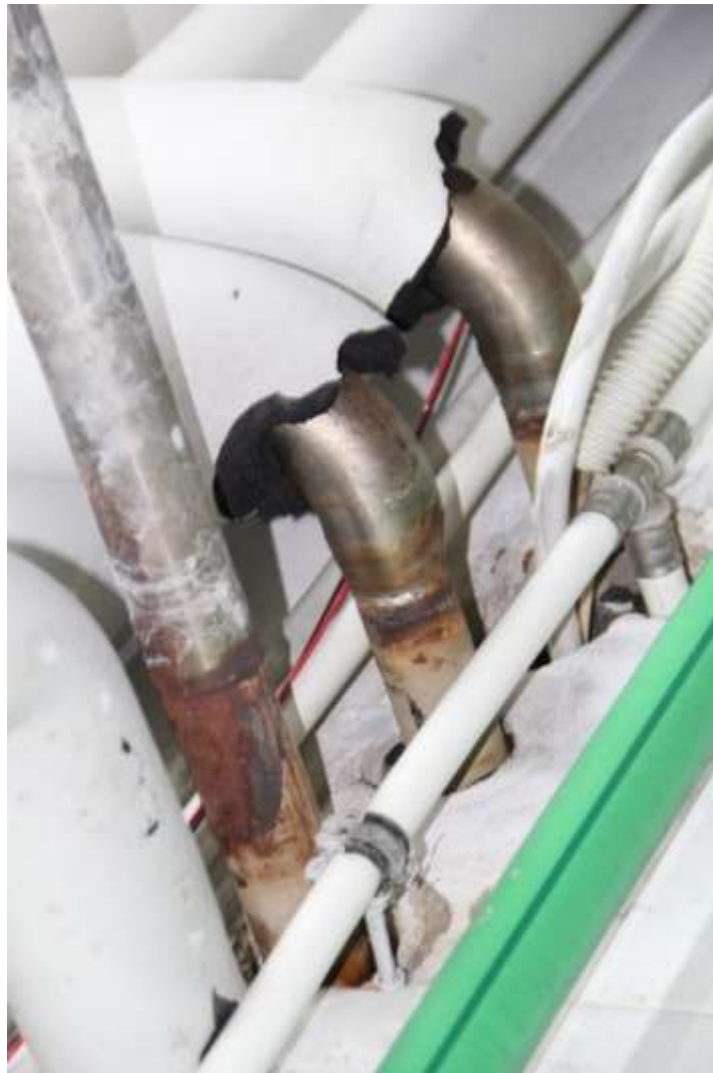
Slika 47. Korozijsko oštećenje ispod obloga cjevovoda pogona za preradu mlijeka.

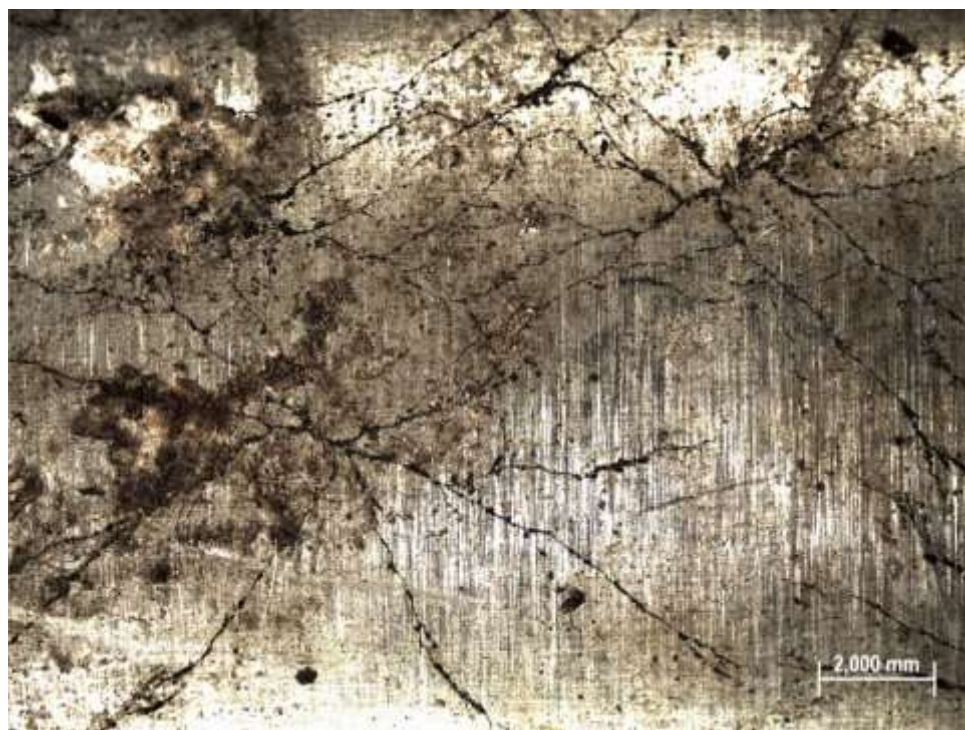
Slika 58. Pukotine na vanjskoj površini cijevi.

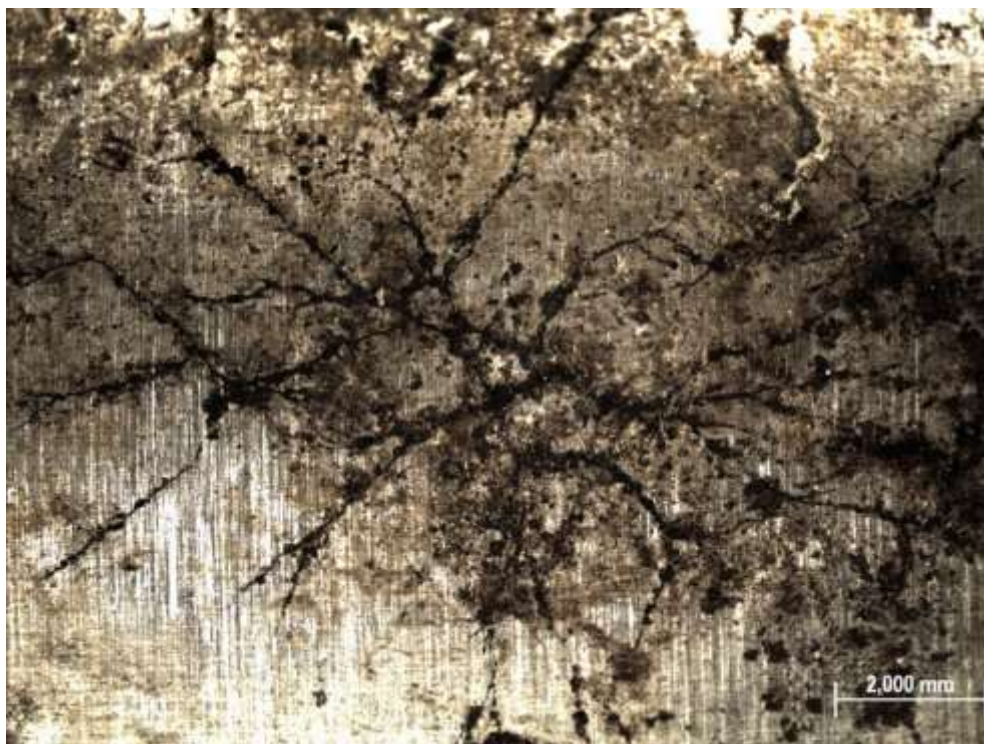
Slika 59. Pukotine na vanjskoj površini cijevi.

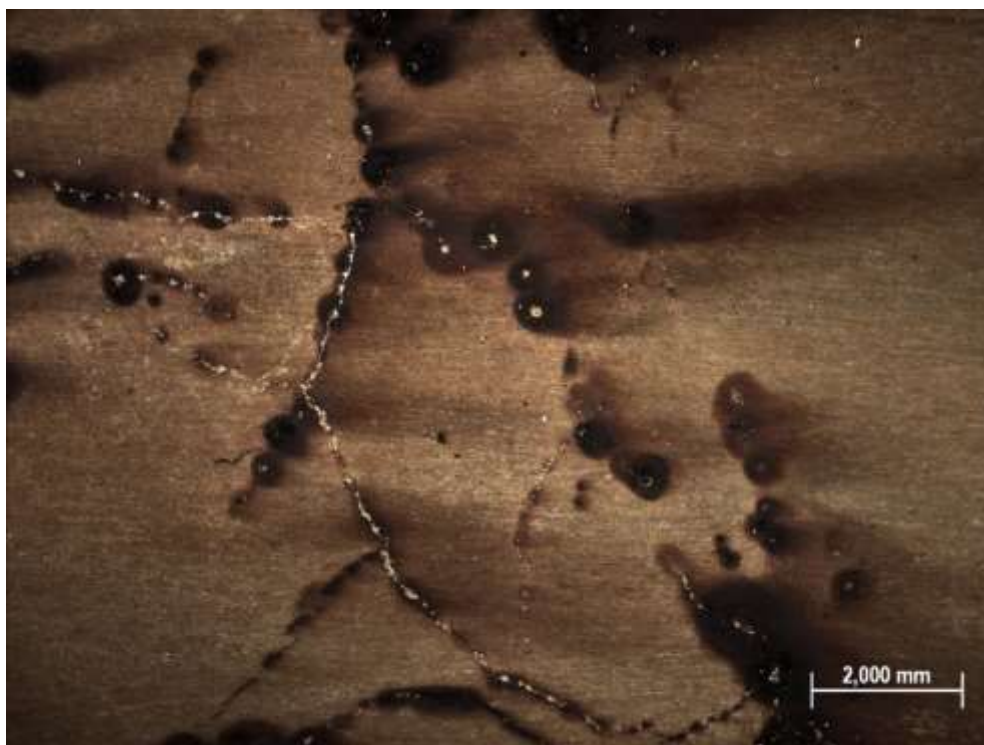
Slika 60. Jamice na unutarnjoj površini cijevi.

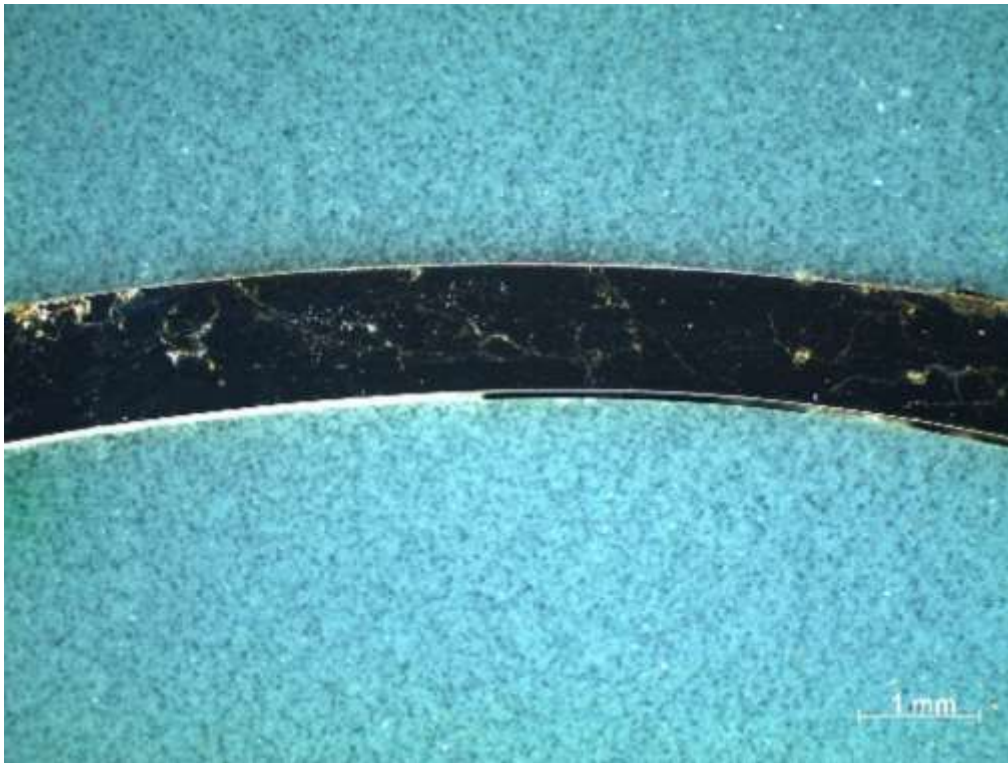
Pukotine su uočene na cijelom poprečnom presjeku i propagiraju od vanjske površine cijevi prema unutarnjoj (slika 63). Na poprečnom presjeku uzorka vidljive su propagacije pukotina iz površinskih jamica (slike 64, 65 i 66). Pukotine se na većem dijelu poprečnog presjeka javljaju kao paralelne razgranate familije (slika 67). Na nekim dijelovima vidljivo je i znatno veće oštećenje površine (slika 68).

Slika 63. Pukotine na poprečnom presjeku cijevi.

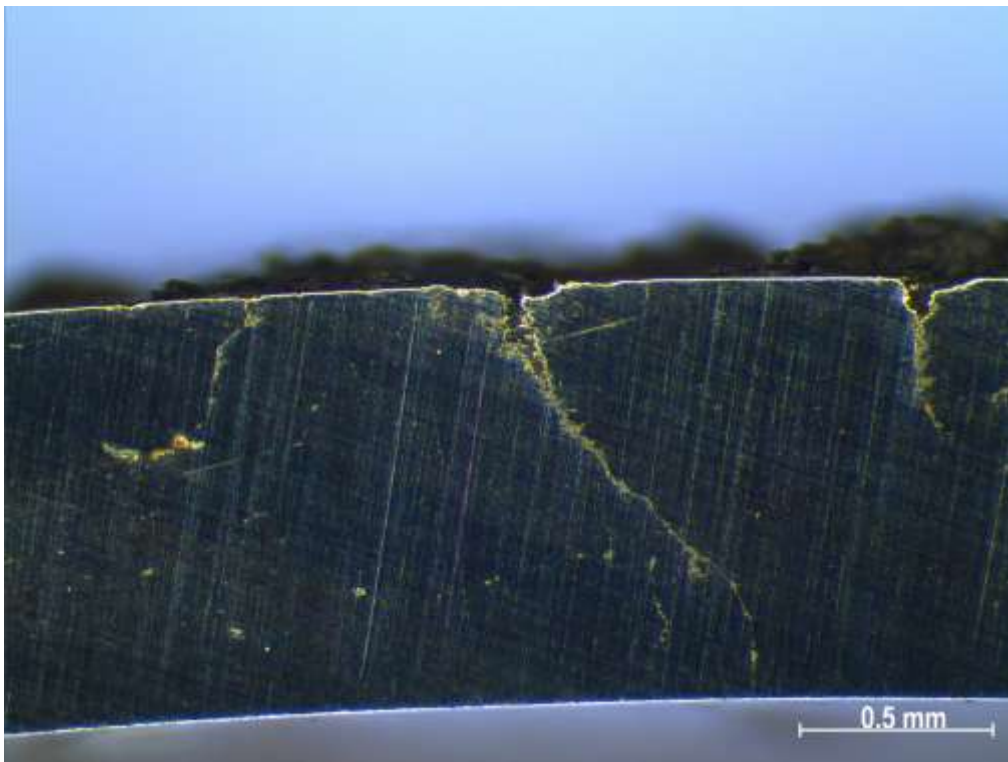
Slika 64. Propagacija paralelnih pukotina iz površinskih jamica na poprečnom presjeku uzorka.

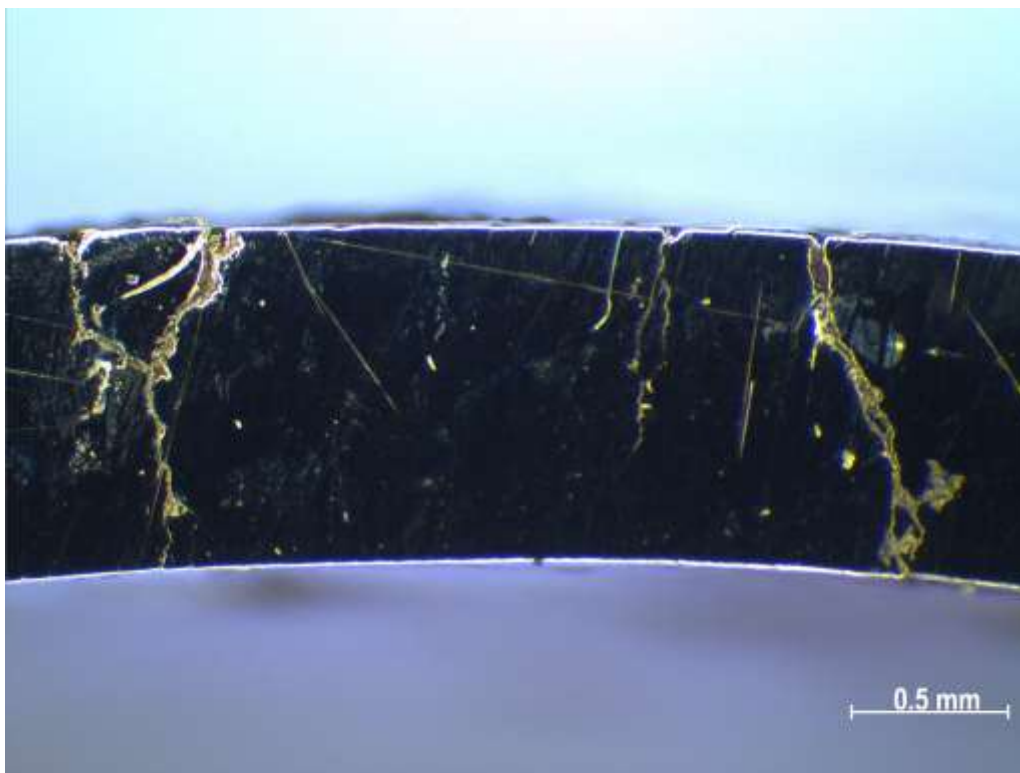
Slika 67. Paralelne pukotine na poprečnom presjeku cijevi.

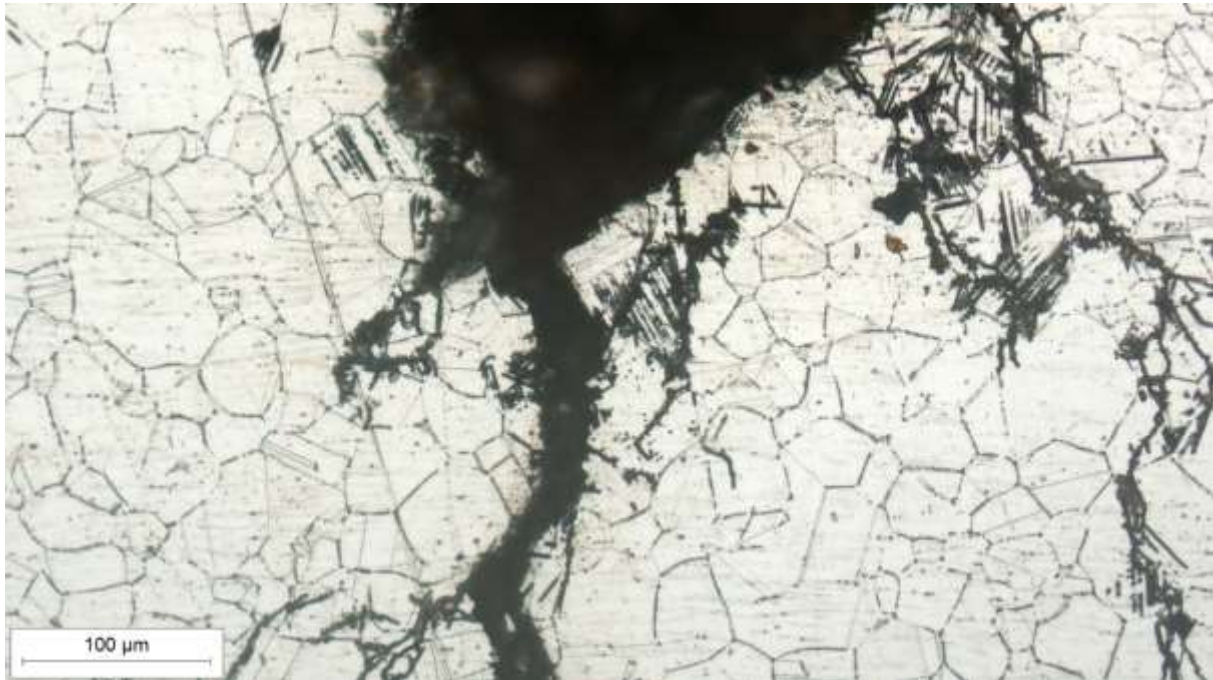
Slika 81. Jamica na vanjskoj površini cijevi koja propagira u otvorenu pukotinu u čeliku EN 1.4301 (AISI 304).

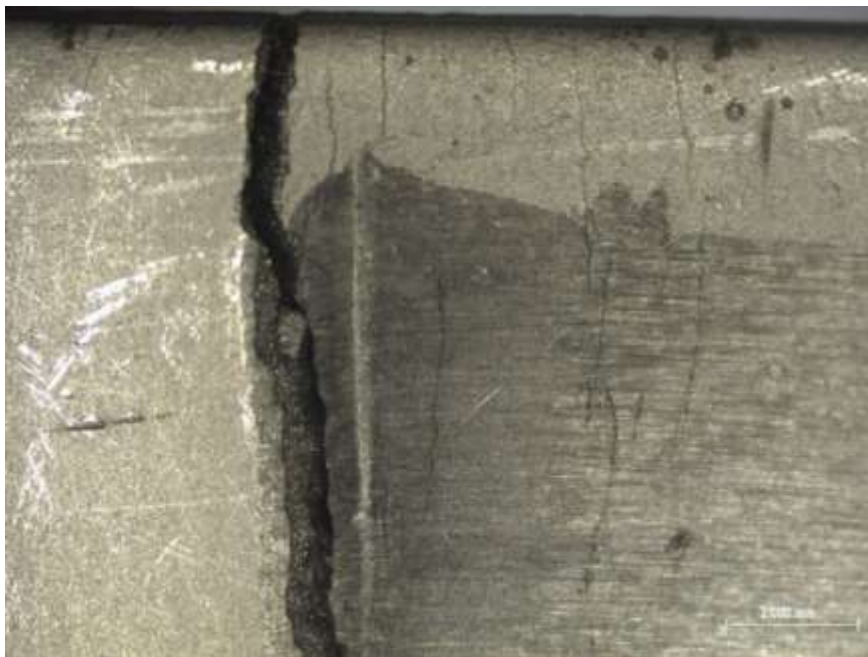
Slika 93. Pukotina na vanjskoj površini luka uzorka od čelika EN 1.4301 (AISI 304).

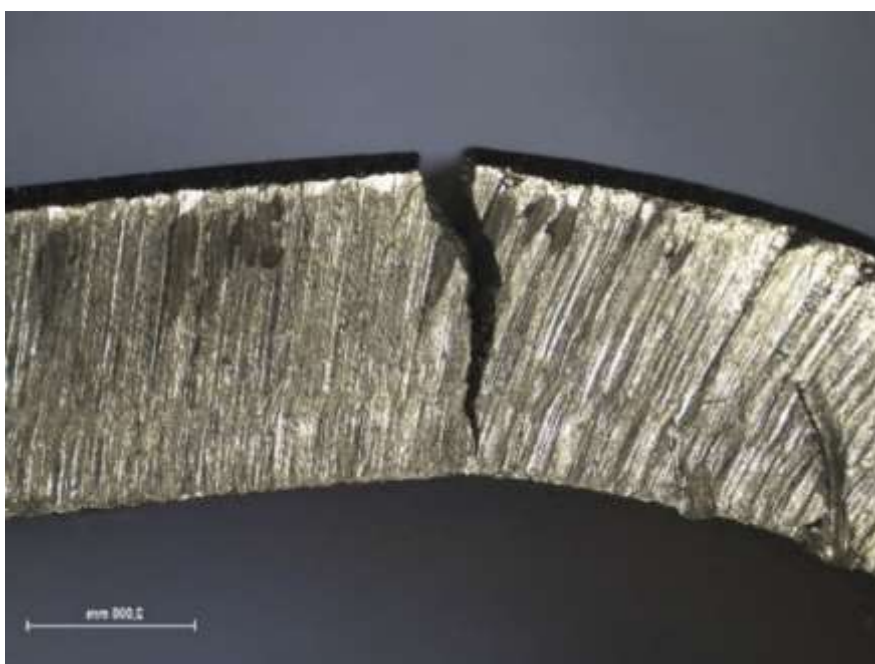
Slika 94. Propagacija pukotine od vanjske prema unutarnjoj površini uzorka od čelika EN 1.4301 (AISI 304).

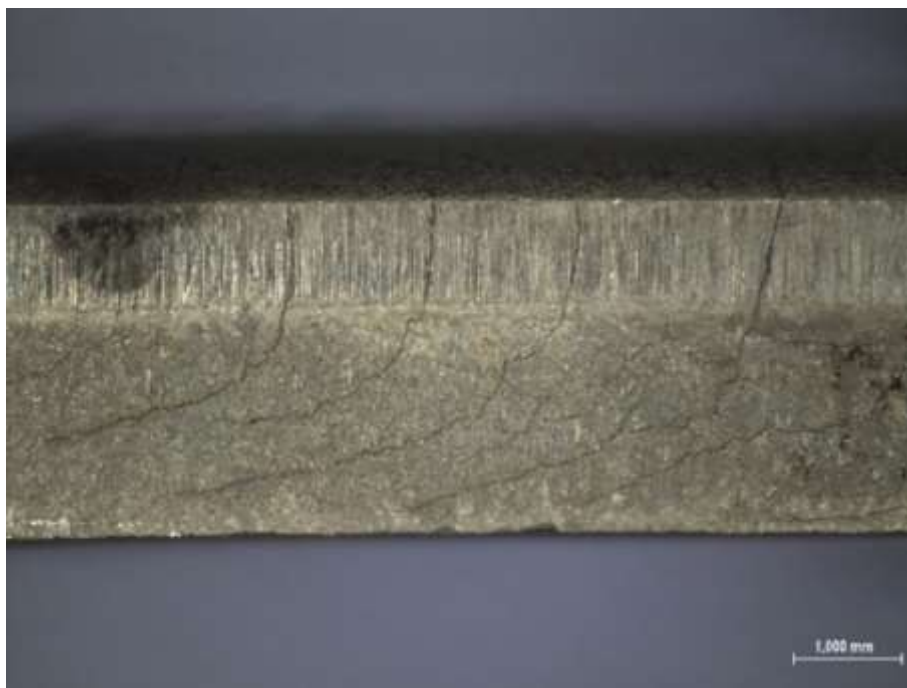
Slika 95. Paralelne pukotine propagiraju od vanjske prema unutarnjoj površini uzorka od čelika EN 1.4301 (AISI 304).

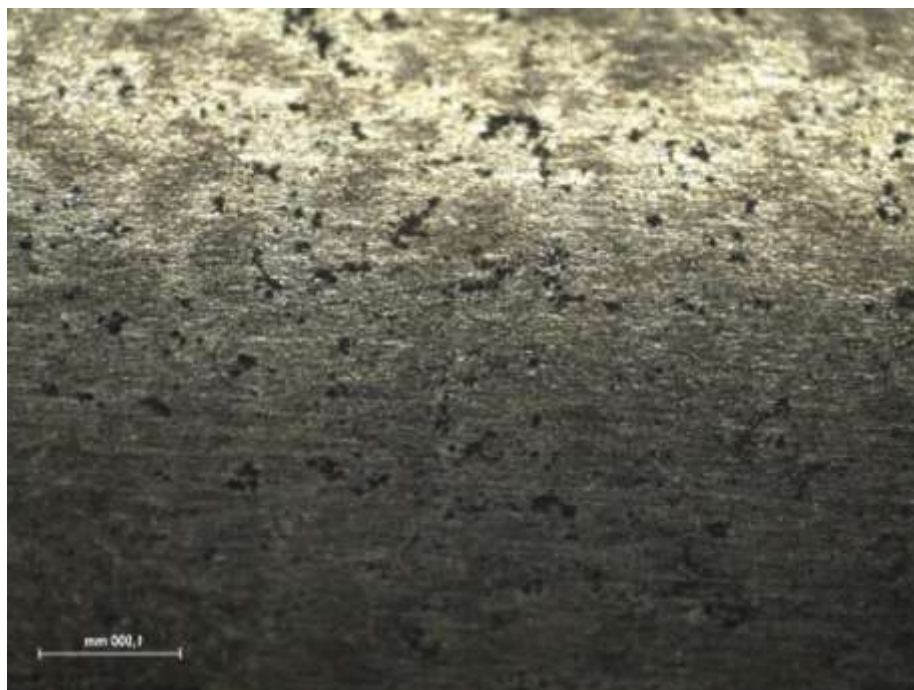
Na čeliku EN 1.4016 (AISI 430) nisu uočene pukotine, no na određenim dijelovima površine javlja se pitting (slika 96).

Slika 96. Pojava pittinga na površini čelika EN 1.4016 (AISI 430).

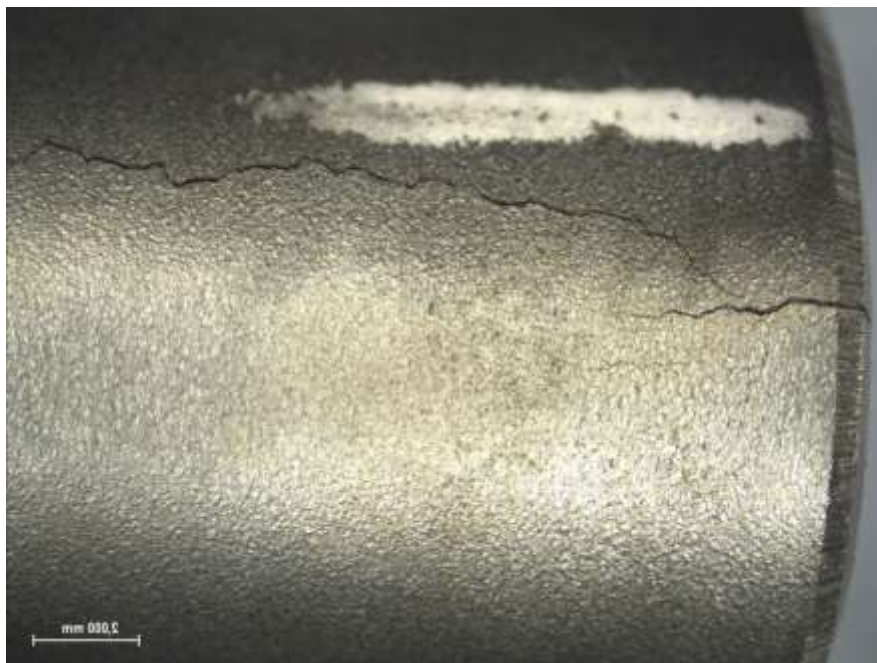
Slika 97. Pukotina na vanjskoj površini luka uzorka od čelika EN 1.4362 (AISI 2304).

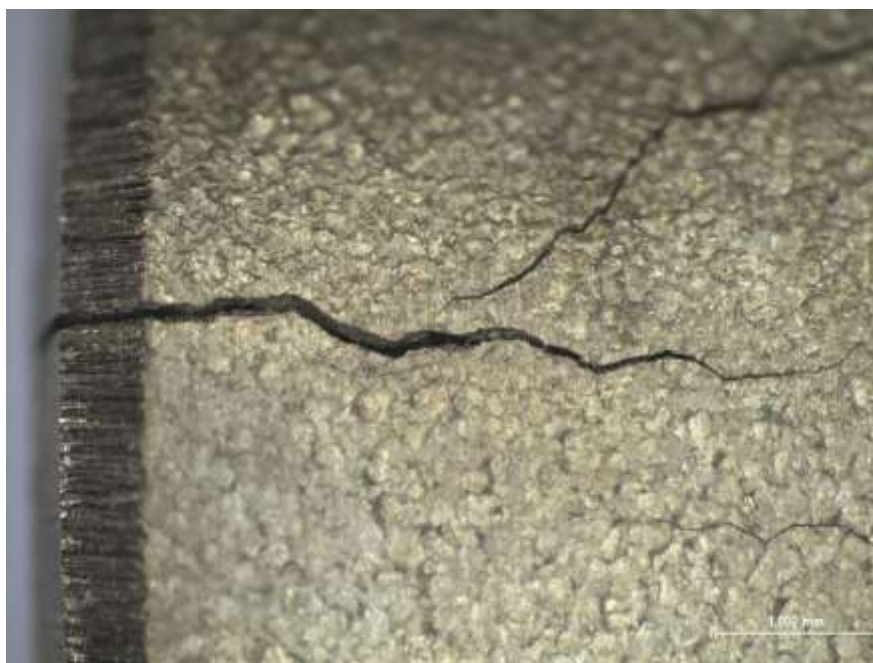
Slika 98. Pukotina na vanjskoj površini luka uzorka od čelika EN 1.4362 (AISI 2304).

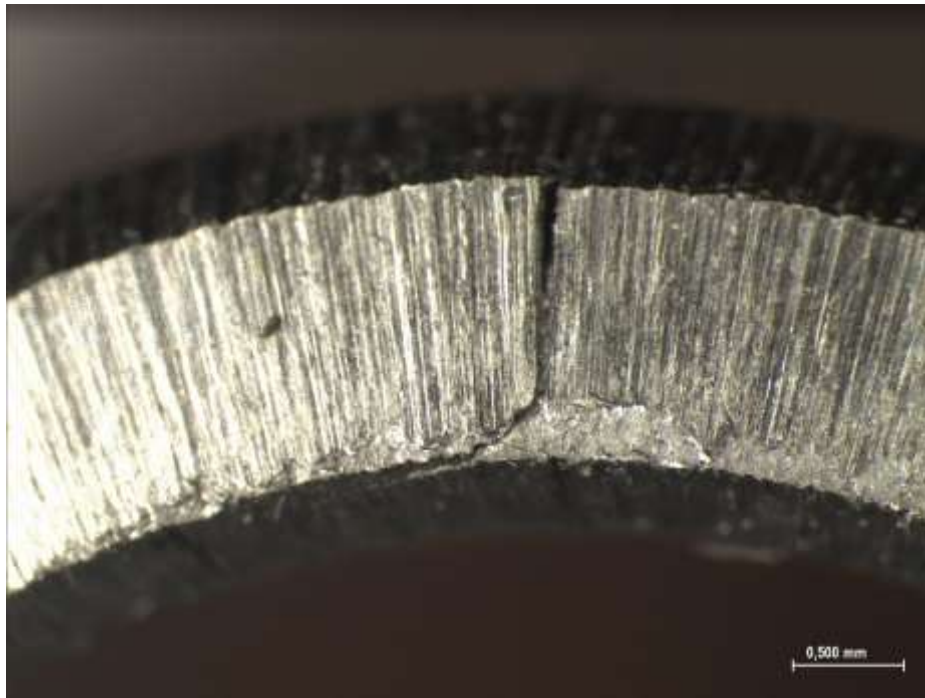
Slika 99. Propagacija pukotine od vanjske prema unutarnjoj površini uzorka od čelika EN 1.4362 (AISI 2304).
