Pojavni oblici korozijskog oštećivanja nehrđajućih čelika

Master's thesis / Diplomski rad

Naslov rada na engleskom jeziku: **Forms of stainless steel corrosion damages**

Ekperimentalni dio rada sastoji se od dva dijela. U prvom dijelu opisana su ispitivanja provedena na uzorcima uzetih s dijela korozijski oštećene konstrukcije pogona za preradu mlijeka. Ispitivanja su provedena s ciljem utvrđivanja uzroka pojave korozijskog oštećenja cijevi od nehrđajućeg austenitnog čelika te se zaključuje o mehanizmu korozije. U drugom dijelu opisano je ispitivanje na napetosnu koroziju dodatna tri uzorka od različitih vrsta nehrđajućeg čelika (austenitnog, feritnog i dupleks). Korozijsko ispitivanje u kipućoj otopini magnezijevog klorida provedeno je sa svrhom prikazivanja otpornosti različitih vrsta nehrđajućih čelika na napetosnu koroziju.

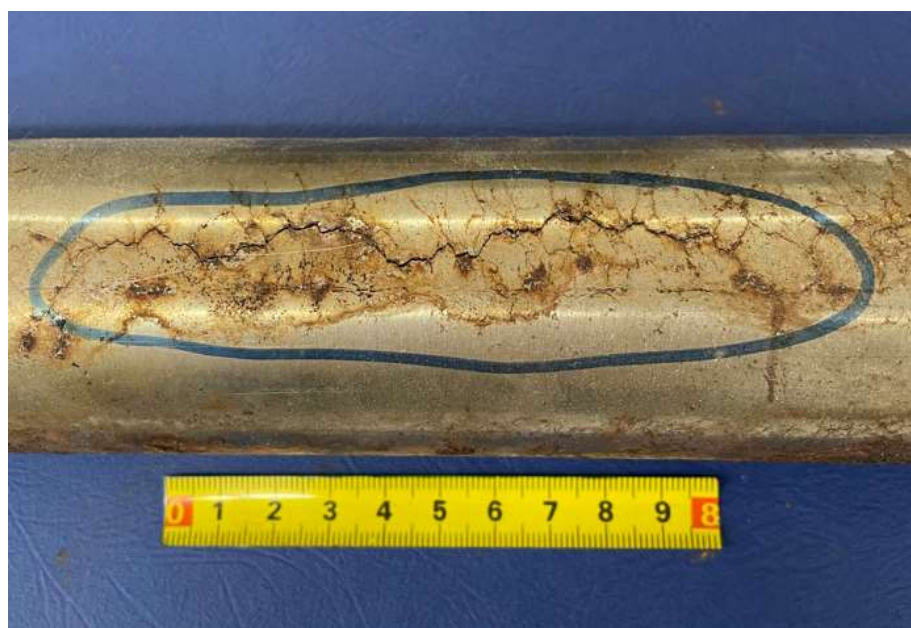
Slika 53. Otvorena pukotina na vanjskoj površini cijevi.

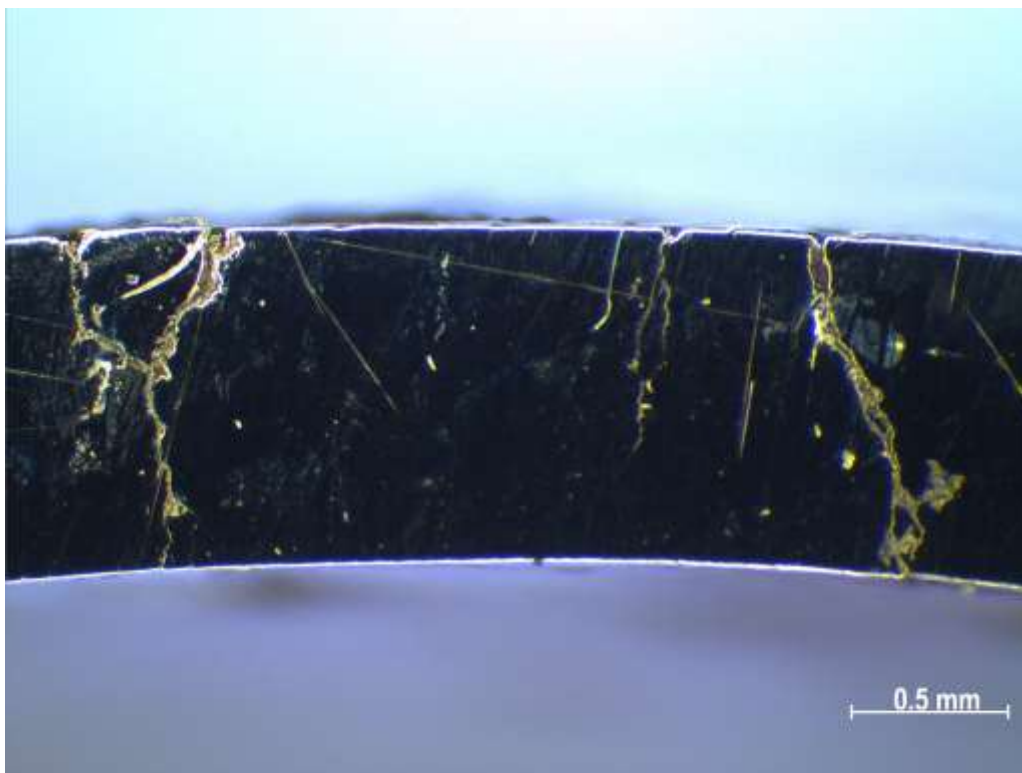
Slika 67. Paralelne pukotine na poprečnom presjeku cijevi.

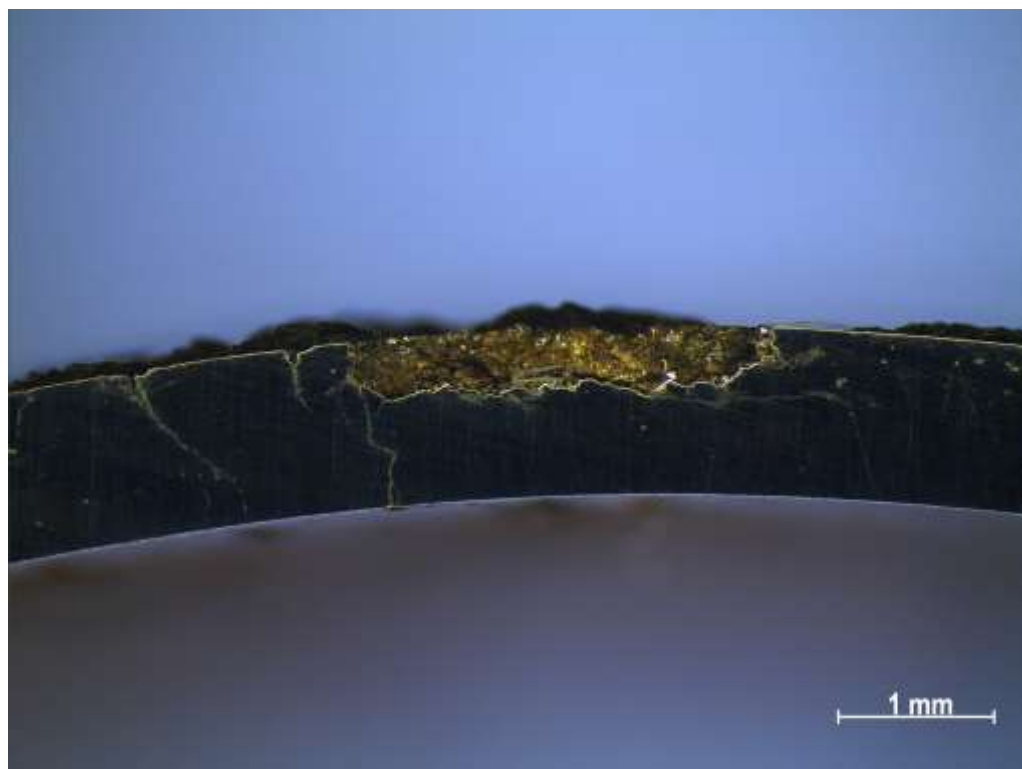
Slika 68. Korozijsko oštećenje vanjske površine cijevi.

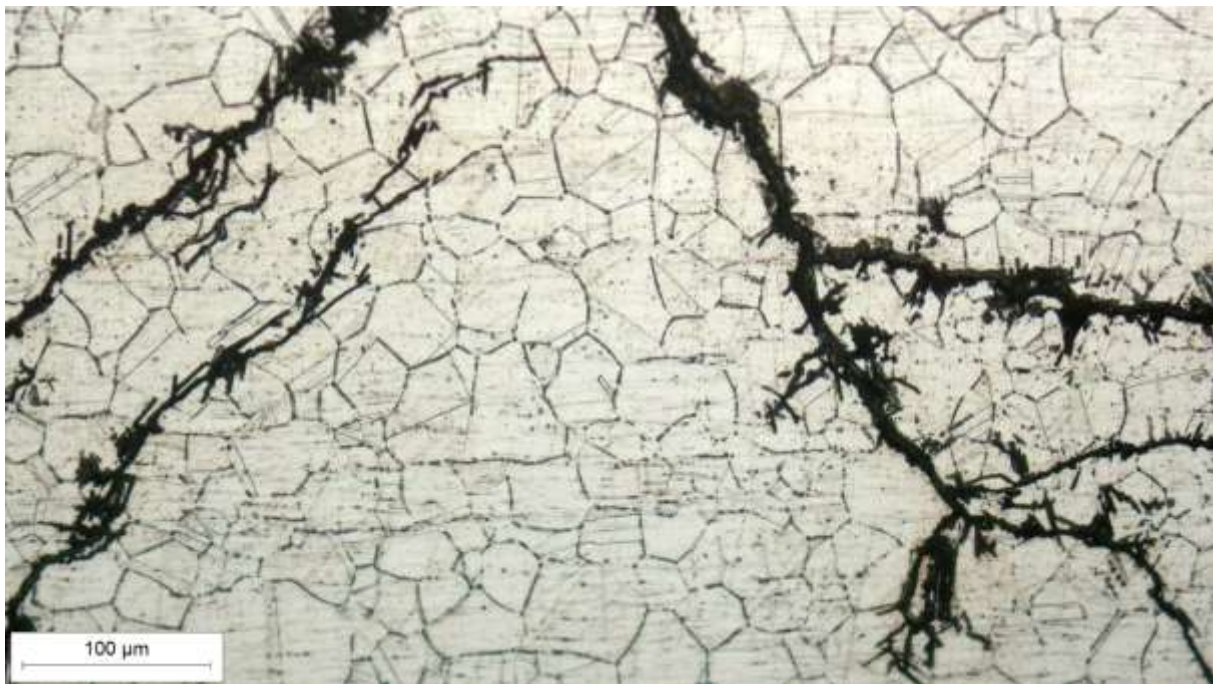
Slika 79. Propagacija razgranate pukotine iz površinske jamice u u čeliku EN 1.4301 (AISI 304).
