Analiza havarije turbopunjača gospodarskog vozila

Undergraduate thesis / Završni rad

U eksperimentalnom dijelu rada analizirana je havarija turbopunjača izuzetog iz gospodarskog vozila. Na istrošenim dijelovima kompresora i turbine turbopunjača provedena je kemijska analiza metodom fluorescentne spektrometrije, ispitivanje tvrdoće metodom Vickers te analiza mikrostrukture svjetlosnom mikroskopijom.

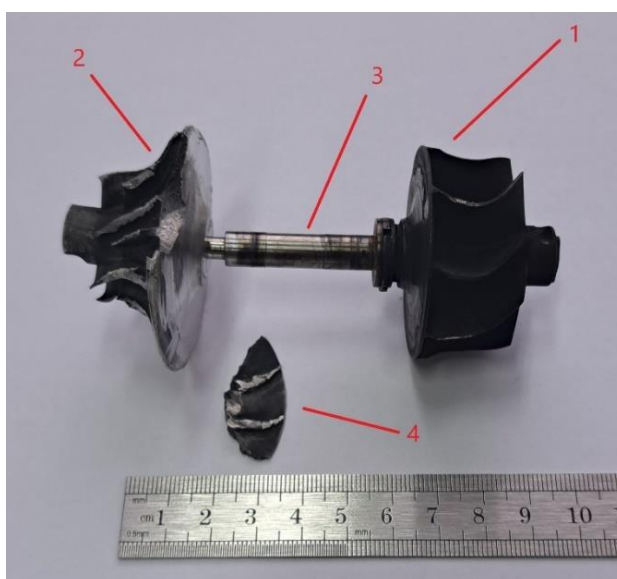
Nakon odmašćivanja svih rastavljenih dijelova turbopunjača, uočeni su središnji oštećeni dijelovi turbopunjača. Slika 37. prikazuje oštećene središnje dijelove turbopunjača (1 – rotor turbine, 2 – rotor kompresora, 3 – spojno vratilo između dva rotora, 4 – lomna krhotina rotora kompresora).

Slika 37. Oštećeni središnji dijelovi turbopunjača

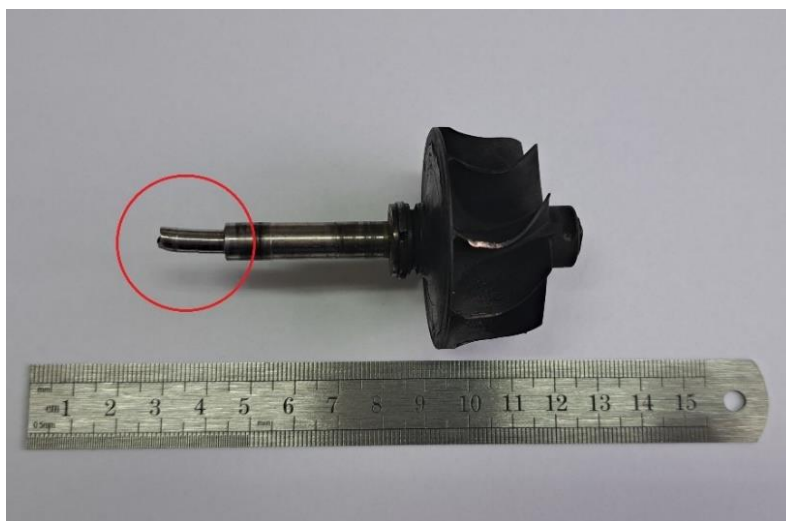
Slika 38. prikazuje karakteristični lom spojnog vratila između rotora turbine i rotora kompresora, dok slika 39. prikazuje karakteristični lom rotora kompresora.

Slika 38. Karakteristični lom spojnog vratila

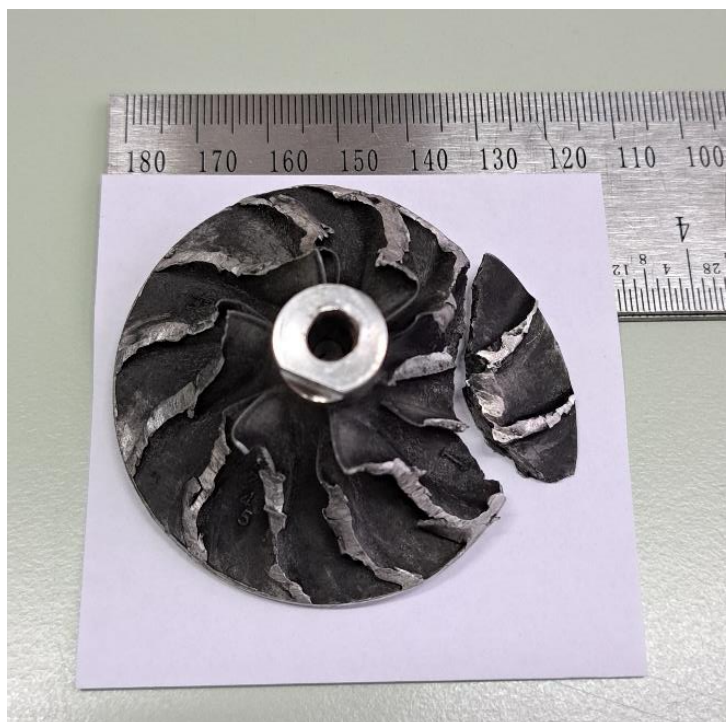
Slika 39. Lom rotora kompresora

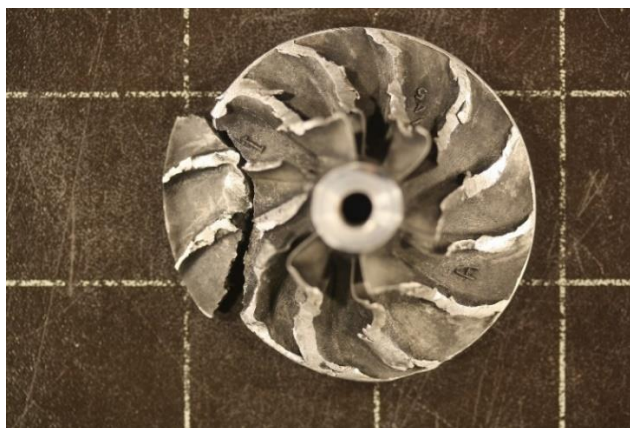
Kao posljedica havarije, na kompresoru turbopunjača vidljiva su oštećenja statora (kućišta), trošenje lopatica rotora, te lom rotora. Slika 50. prikazuje lomne dijelova rotora kompresora.

Slika 50. Lom rotora kompresora

Budući da je spojno vratilo više nije obnašalo svoju primarnu funkciju spojnog elementa između rotora turbine i rotora kompresora, rotor kompresora je došao u dodir s kućištem kompresora. Kontakt između rotora i statora uzrokovao je oštećenja lopatica (slika 57.), abrazijska oštećenja kućišta (slike 58. i 59.) te u konačnici lom rotora (slika 50.).

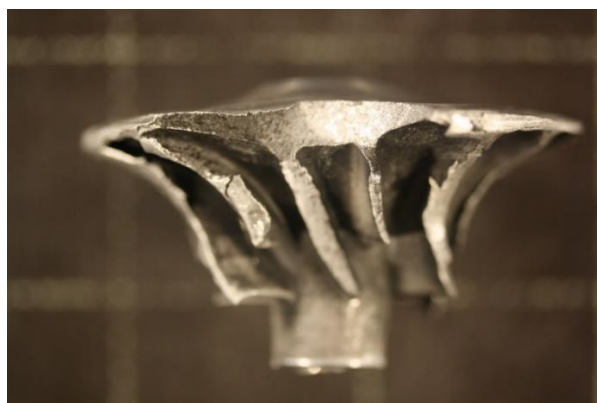
Slika 51. Lomna površina rotora kompresora (pogled po uzdužnoj osi)

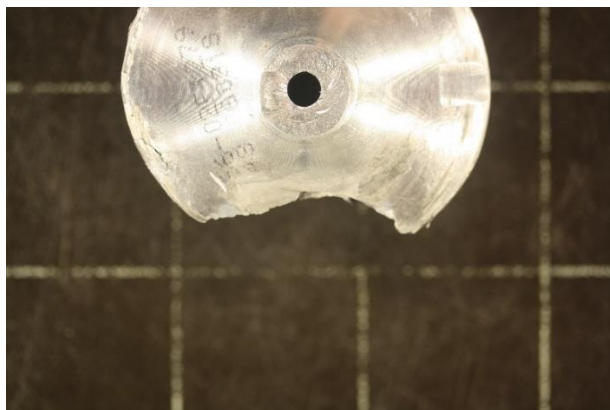
Slika 52. Lomna površina rotora kompresora (pogled u tlocrtu)

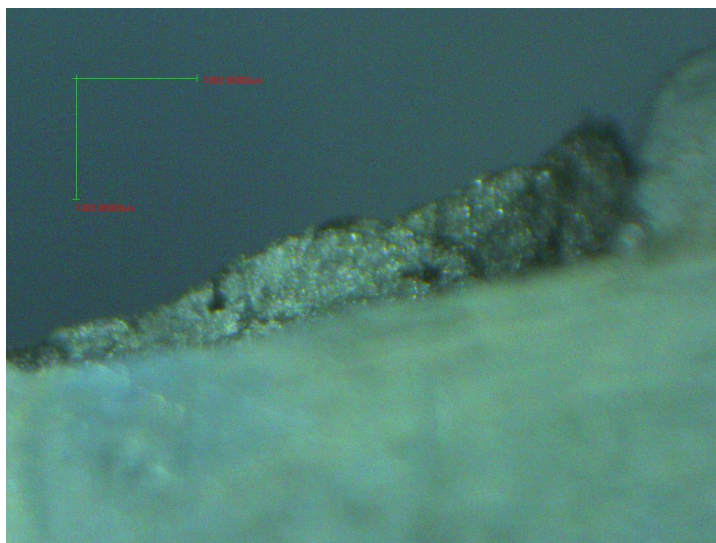
Slika 54. Lomna površina rotora snimljena stereomikroskopom, povećanje 8x

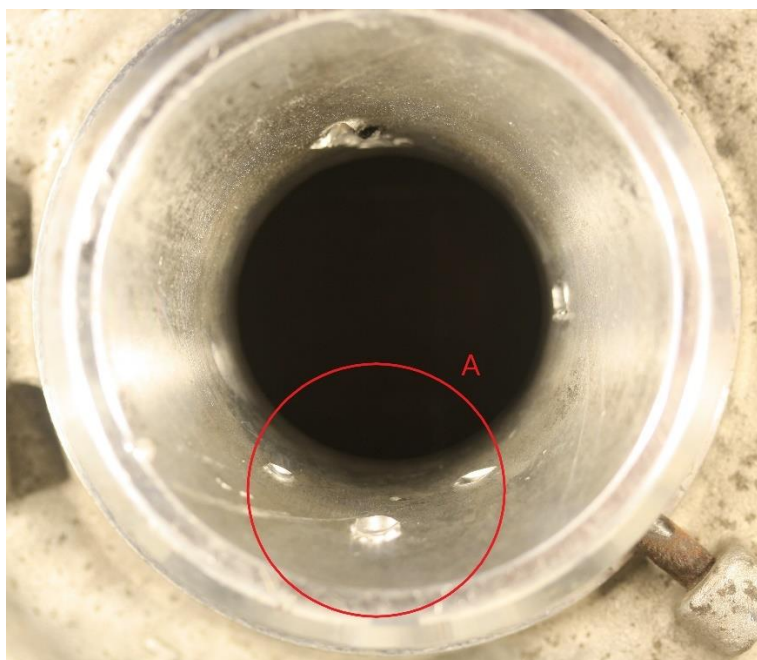
Oštećenja u obliku jamica vidljiva su i na unutarnjem dijelu aluminijskog kućišta kompresora. Oštećenja su snimljena pomoću fotografske kamere (slike 55. i 56.).

Slika 55. Oštećenja na otvoru kućišta kompresora

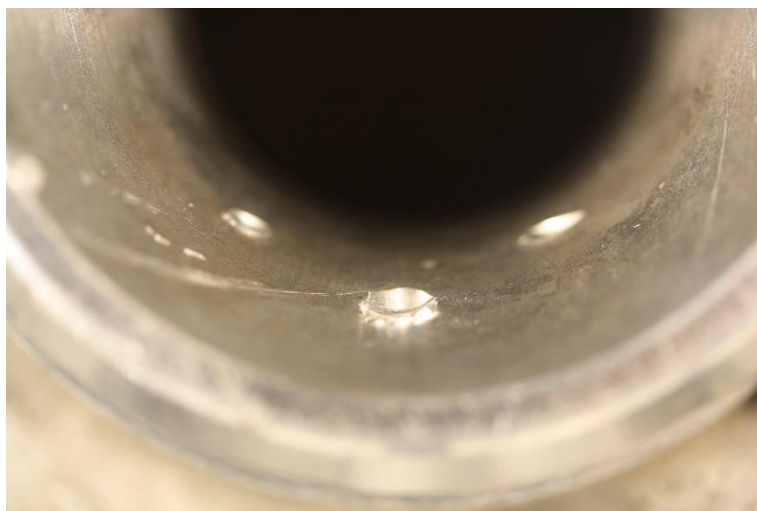
Slika 56. Detalj A oštećenja na otvoru kućišta kompresora

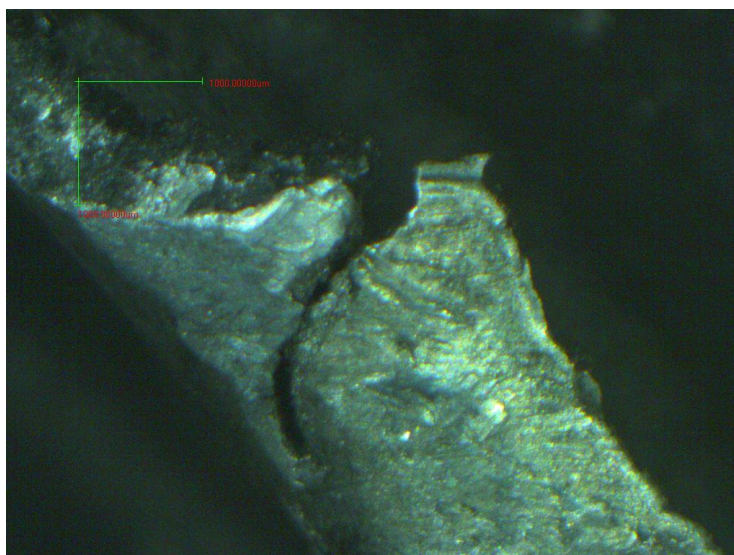
Oštećenja su vidljiva i na lopaticama kompresora, uzrokovana kontaktom istih s kućištem kompresora. Slika 57. prikazuje oštećenja snimljena sa stereo mikroskopom s povećanjem od 8 puta.

Slika 57. Oštećene lopatice kompresora snimljene stereo mikroskopom, povećanje 8x

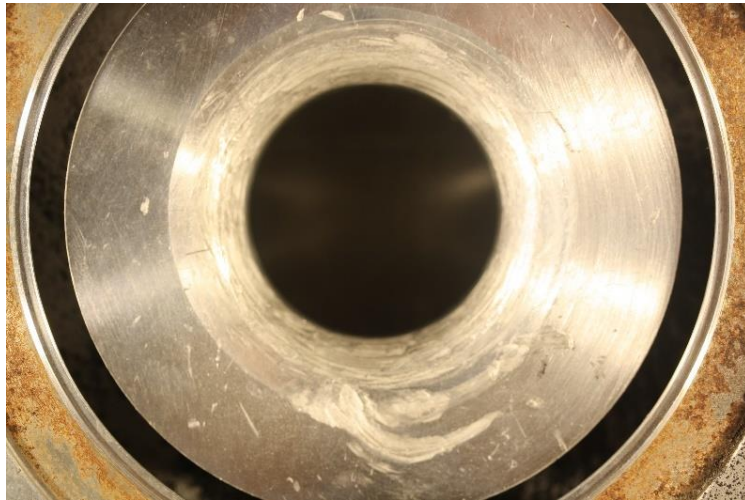
Oštećenja uzorkovana abrazivskim mehanizmom trošenja uslijed kontakta rotora kompresora i kućišta kompresora prikazana su na slikama 58. i 59. koje su snimljene pomoću fotografske kamere te slici 60., koja je snimljena pomoću stereo mikroskopa.

Slika 58. Abrazija oko otvora na kućištu kompresora

Abrazijska oštećenja kućišta kompresora (slike 58. i 59.) posljedica su i razlike tvrdoće između rotora kompresora (151,8 HV1) te kućišta kompresora (87,2 HV1).

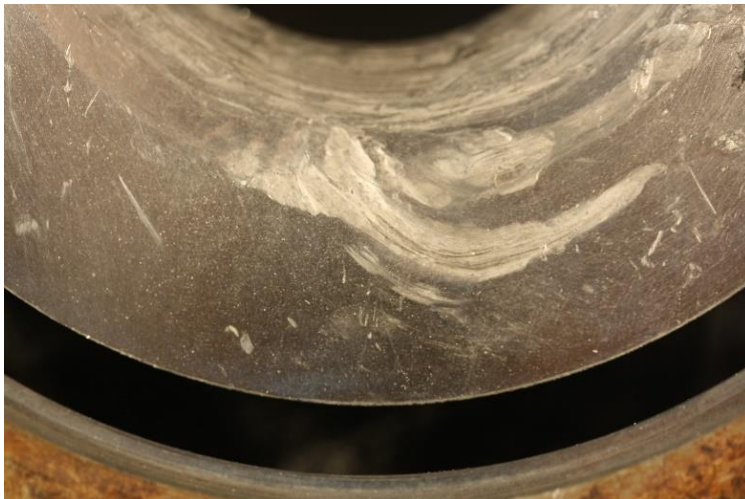
Slika 59. Detalj abrazijskog oštećenja na kućištu kompresora

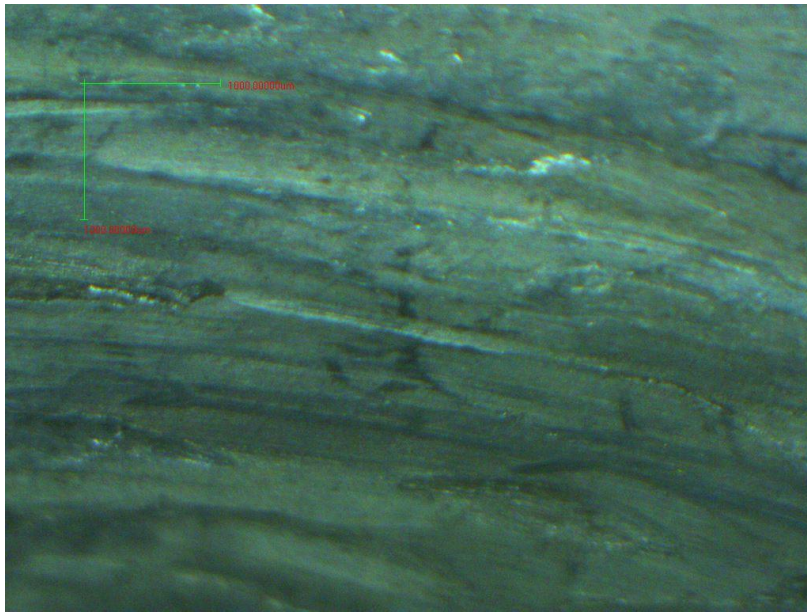
Slika 60. Površina kućišta kompresora s tragovima abrazijskog trošenja, povećanje 8x

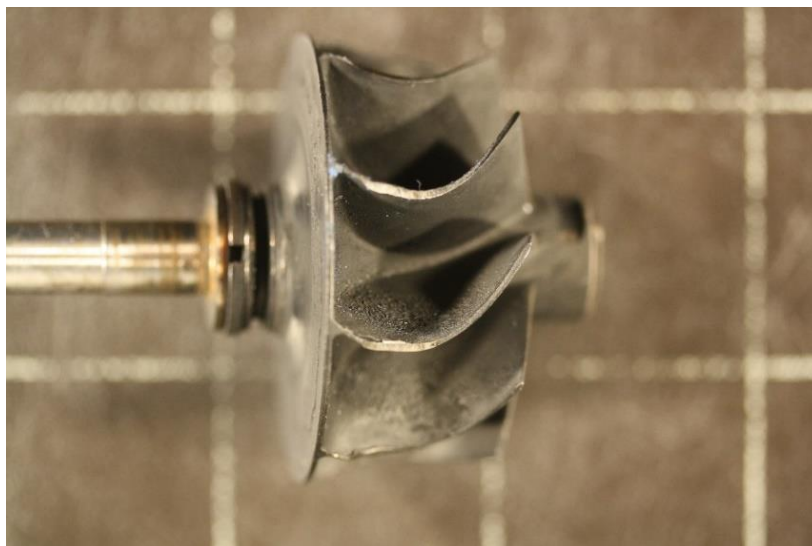
Slika 63. Trošenje lopatica turbine

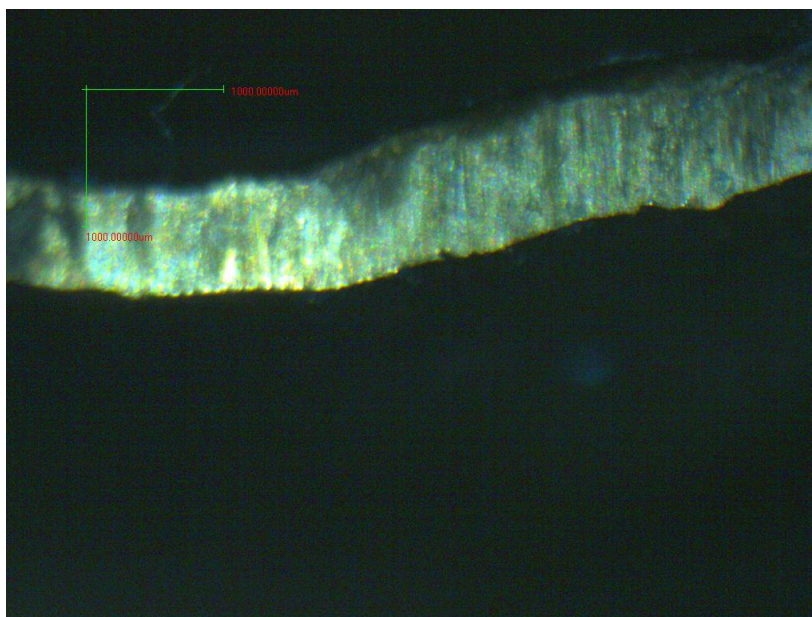
Slika 64. Trošenje lopatica turbine snimljeno stereo mikroskopom

Lom spojnog vratila izazvao je kontakt rotora i kućišta turbine te posljedična vidljiva oštećenja na lopaticama izrađenih od superlegure na bazi nikla (slika 64.)

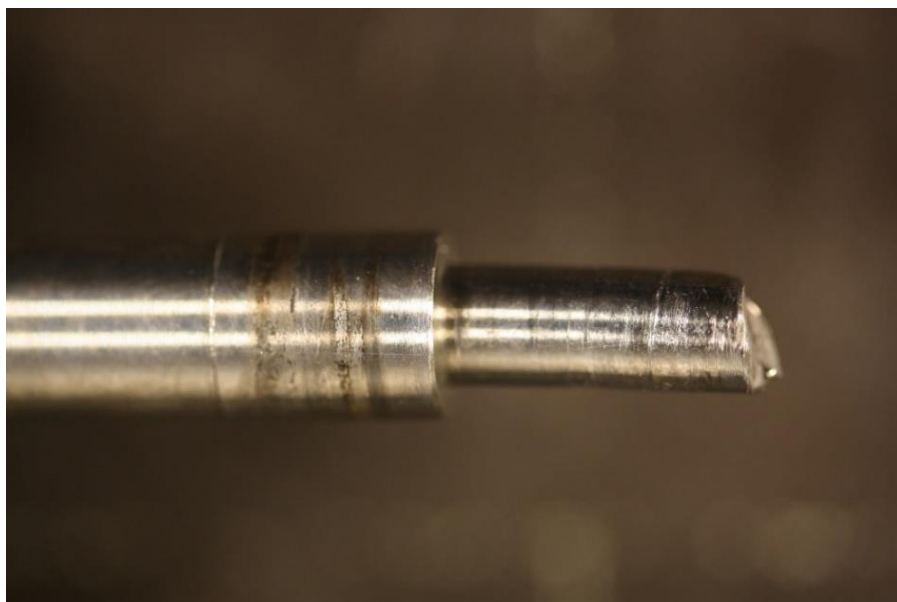
Spojno vratilo koje spaja rotor kompresora i rotor vratila završava lomom, glavnim oštećenjem u promatranom slučaju havarije turbopunjača. Lomna površina vratila snimljena je najprije fotografskom kamerom (slika 65.), a zatim i stereo mikroskopom Mantis Elite-Cam HD (slika 66.)

Slika 65. Lomna površina spojnog vratila

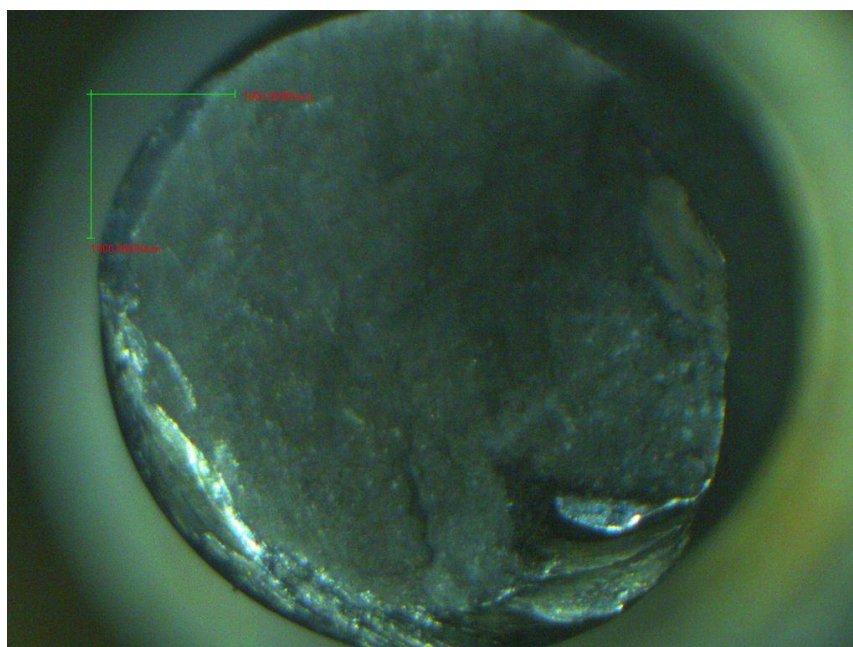
Slika 66. Lomna površina vratila snimljena stereo mikroskopom, povećanje 8x

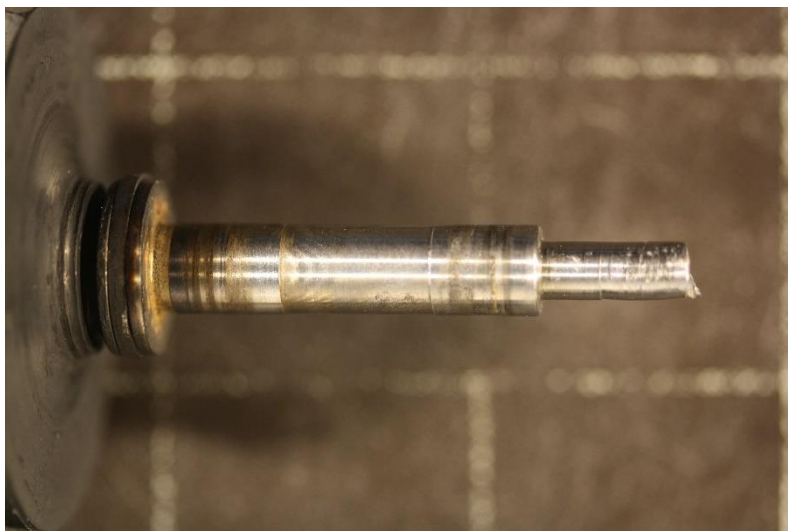
Na spojnom vratilu, osim loma, vidljiva su i oštećenja uzrokovana abrazivskim mehanizmom trošenja. Slika 67. je snimljena fotografskom kamerom, a slika 68. je snimljena na stereo mikroskopu.

Slika 67. Abrazijska oštećenja spojnog vratila

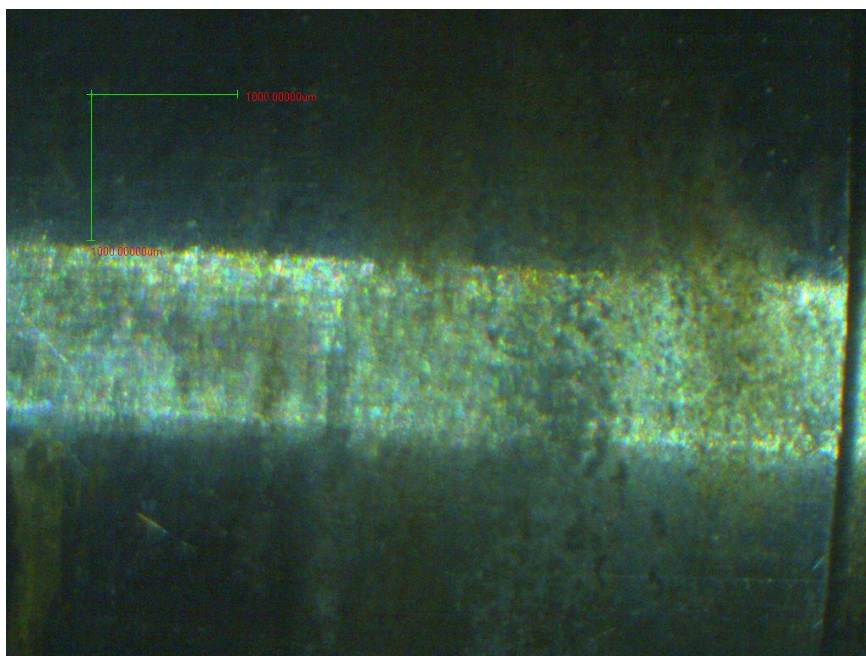
Slika 68. Abrazija spojnog vratila snimljena stereomikroskopom, povećanje 8x

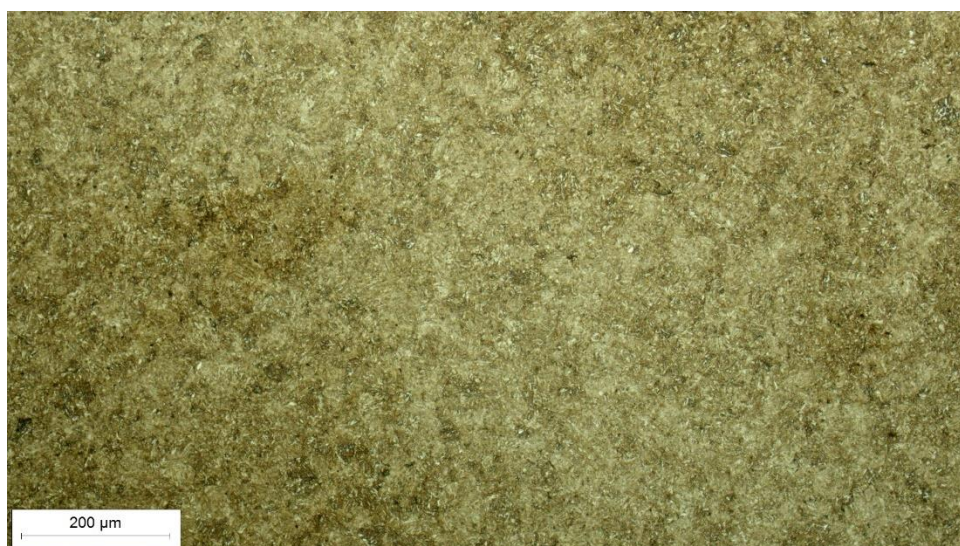
Mikrostruktura (slike 69. i 70.) i tvrdoća spojnog vratila ispitani su na pripremljenom metalografskom uzorku (prikazan na slici 41.). Tablica 11. prikazuje izmjerene vrijednosti tvrdoće HV1 na metalografskom uzorku spojnog vratila. Analizom izmjerenih vrijednosti utvrđena je srednja vrijednost tvrdoće spojnog vratila koja iznosi 413,8 HV1.

Slika 69. Martenzitna mikrostruktura spojnog vratila, povećanje 200x

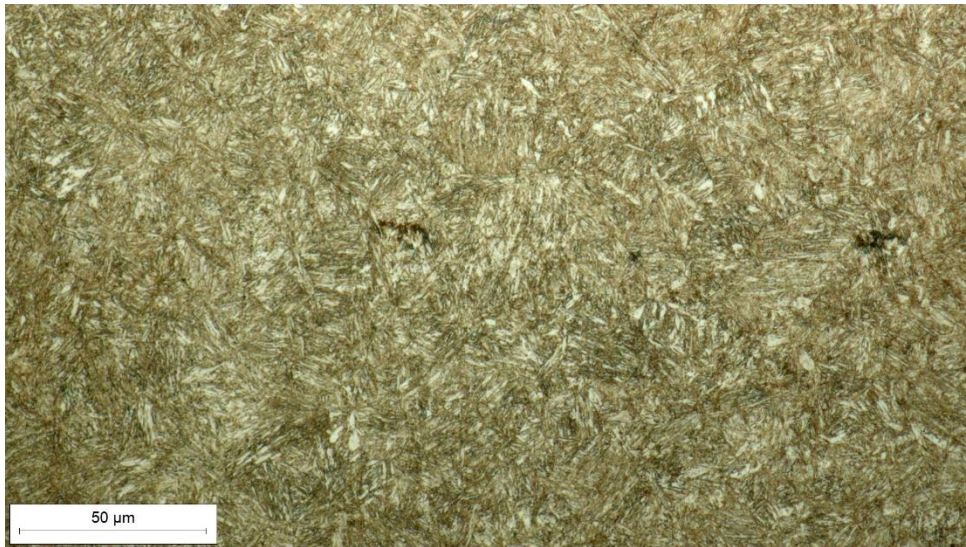
Slika 70. Martenzitna mikrostruktura spojnog vratila, povećanje 1000x
