Analiza havarije turbopunjača gospodarskog vozila

Undergraduate thesis / Završni rad

2023

U eksperimentalnom dijelu rada analizirana je havarija turbopunjača izuzetog iz gospodarskog vozila. Na istrošenim dijelovima kompresora i turbine turbopunjača provedena je kemijska analiza metodom fluorescentne spektrometrije, ispitivanje tvrdoće metodom Vickers te analiza mikrostrukture svjetlosnom mikroskopijom.

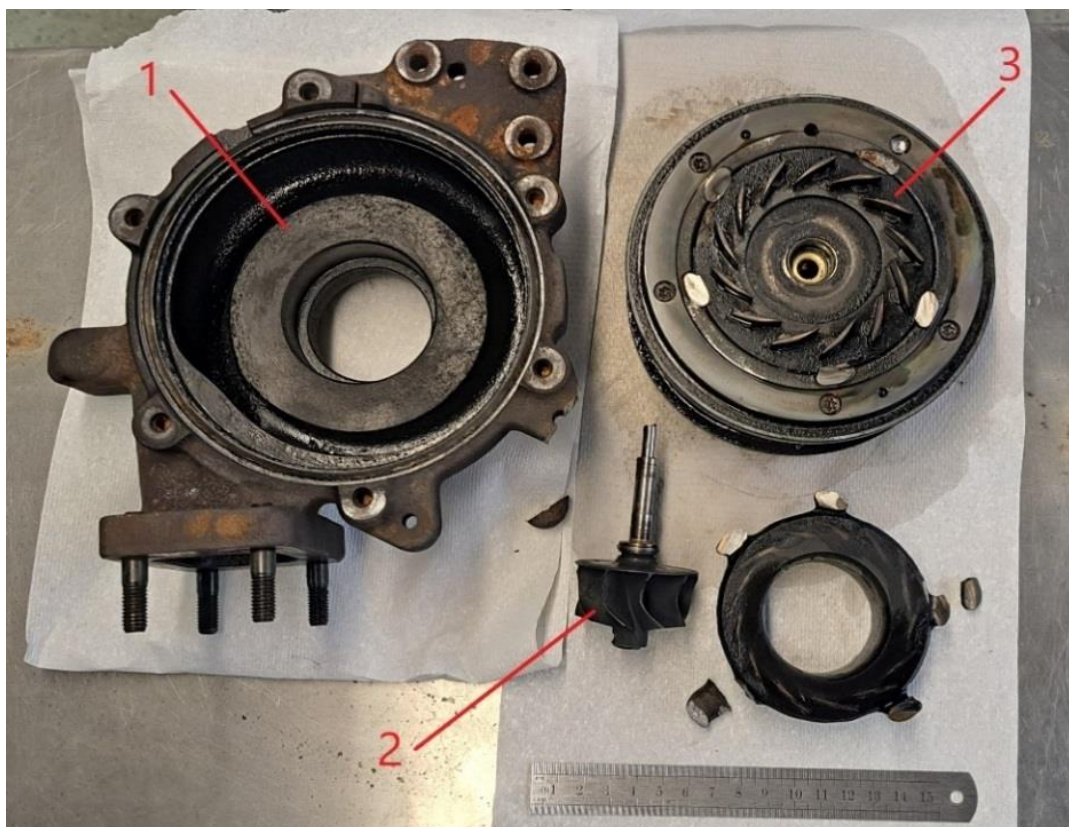
Slika 40. Dijelovi turbine istrošenog turbopunjača

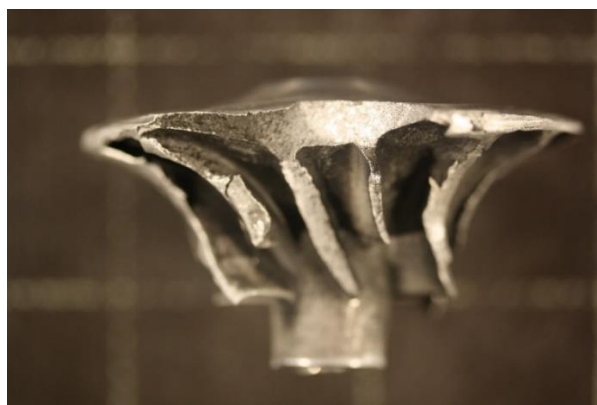
Slika 51. Lomna površina rotora kompresora (pogled po uzdužnoj osi)

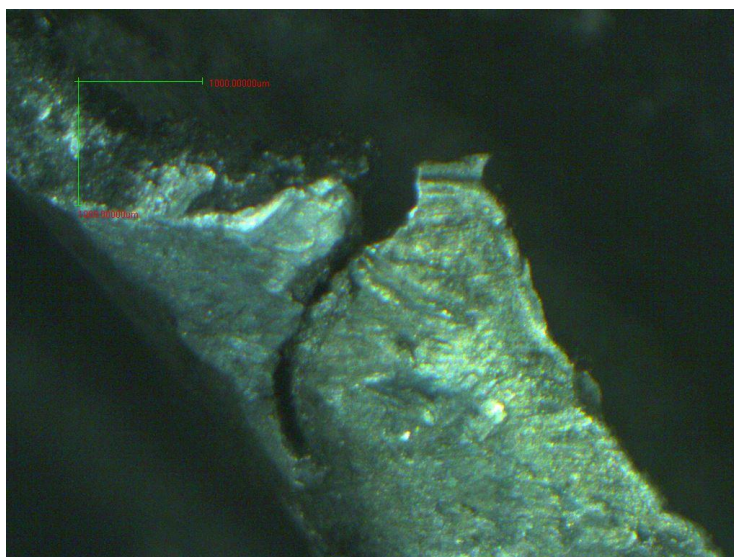
Oštećenja su vidljiva i na lopaticama kompresora, uzrokovana kontaktom istih s kućištem kompresora. Slika 57. prikazuje oštećenja snimljena sa stereo mikroskopom s povećanjem od 8 puta.

Slika 57. Oštećene lopatice kompresora snimljene stereo mikroskopom, povećanje 8x

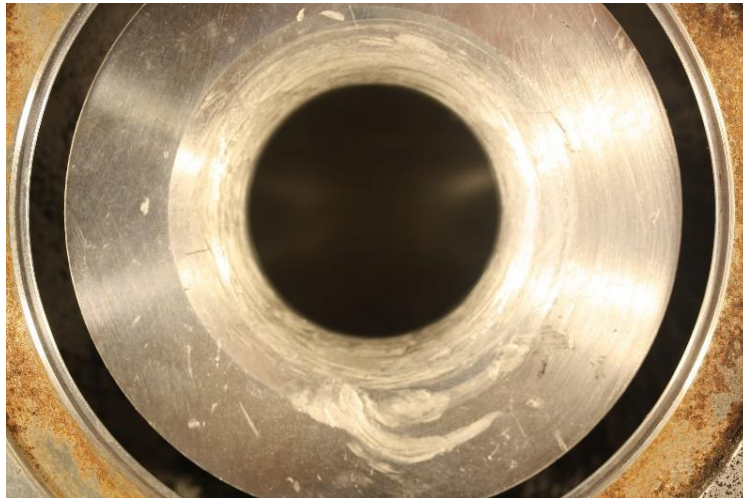
Oštećenja uzorkovana abrazivskim mehanizmom trošenja uslijed kontakta rotora kompresora i kućišta kompresora prikazana su na slikama 58. i 59. koje su snimljene pomoću fotografske kamere te slici 60., koja je snimljena pomoću stereo mikroskopa.

Slika 58. Abrazija oko otvora na kućištu kompresora

Budući da je spojno vratilo više nije obnašalo svoju primarnu funkciju spojnog elementa između rotora turbine i rotora kompresora, rotor kompresora je došao u dodir s kućištem kompresora. Kontakt između rotora i statora uzrokovao je oštećenja lopatica (slika 57.), abrazijska oštećenja kućišta (slike 58. i 59.) te u konačnici lom rotora (slika 50.).

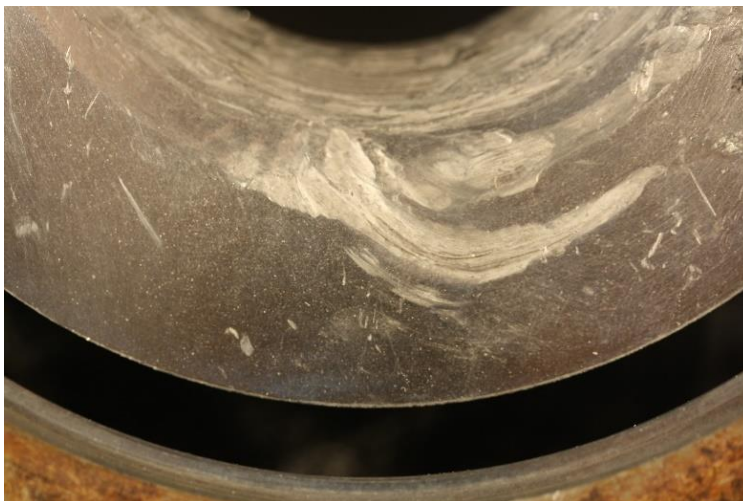
Slika 59. Detalj abrazijskog oštećenja na kućištu kompresora

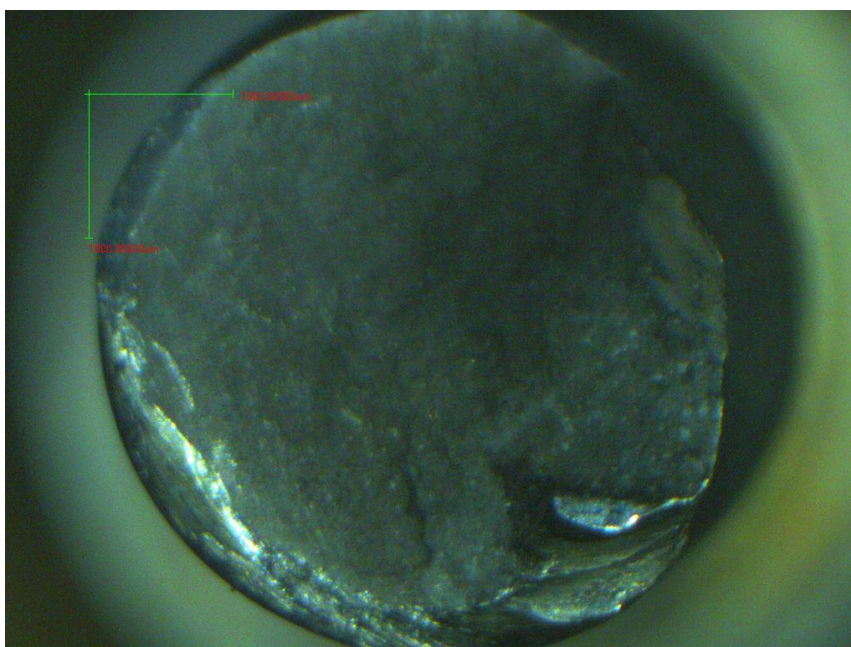
Spojno vratilo koje spaja rotor kompresora i rotor vratila završava lomom, glavnim oštećenjem u promatranom slučaju havarije turbopunjača. Lomna površina vratila snimljena je najprije fotografskom kamerom (slika 65.), a zatim i stereo mikroskopom Mantis Elite-Cam HD (slika 66.)

Slika 66. Lomna površina vratila snimljena stereo mikroskopom, povećanje 8x

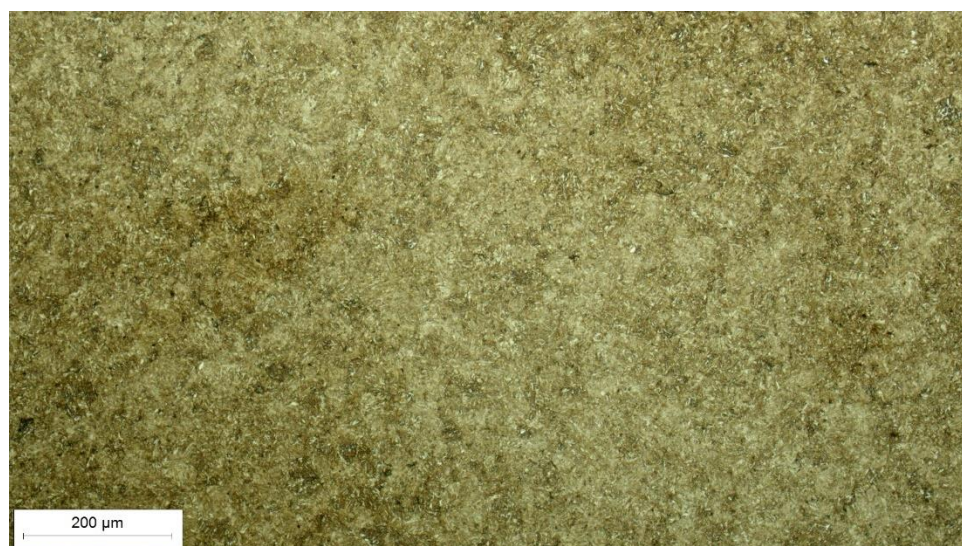
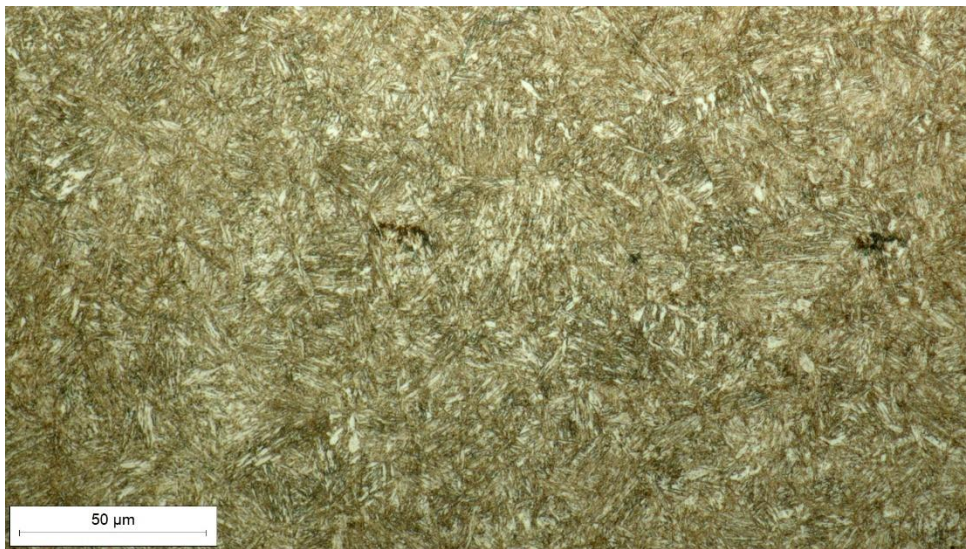
Mikrostruktura (slike 69. i 70.) i tvrdoća spojnog vratila ispitani su na pripremljenom metalografskom uzorku (prikazan na slici 41.). Tablica 11. prikazuje izmjerene vrijednosti tvrdoće HV1 na metalografskom uzorku spojnog vratila. Analizom izmjerenih vrijednosti utvrđena je srednja vrijednost tvrdoće spojnog vratila koja iznosi 413,8 HV1.

Slika 69. Martenzitna mikrostruktura spojnog vratila, povećanje 200x

Slika 70. Martenzitna mikrostruktura spojnog vratila, povećanje 1000x
