Analiza havarije turbopunjača gospodarskog vozila

Undergraduate thesis / Završni rad

2023

U eksperimentalnom dijelu rada treba analizirati oštećenja na izabranom primjeru istrošenog turbopunjača izuzetom iz gospodarskog vozila, ispitati kemijski sastav, mikrostrukturu i tvrdoću dijelova turbopunjača i opisati moguće uzroke trošenja i havarije. Na temelju rezultata provedenih ispitivanja preporučiti mjere za smanjenje trošenja i sprječavanje havarije turbopunjača.

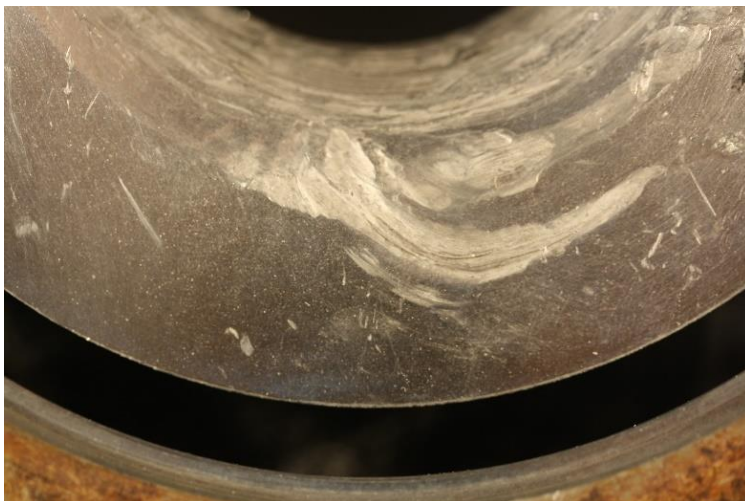
Oštećenja uzorkovana abrazivskim mehanizmom trošenja uslijed kontakta rotora kompresora i kućišta kompresora prikazana su na slikama 58. i 59. koje su snimljene pomoću fotografske kamere te slici 60., koja je snimljena pomoću stereo mikroskopa.

Slika 58. Abrazija oko otvora na kućištu kompresora

Slika 59. Detalj abrazijskog oštećenja na kućištu kompresora

Budući da je spojno vratilo više nije obnašalo svoju primarnu funkciju spojnog elementa između rotora turbine i rotora kompresora, rotor kompresora je došao u dodir s kućištem kompresora. Kontakt između rotora i statora uzrokovao je oštećenja lopatica (slika 57.), abrazijska oštećenja kućišta (slike 58. i 59.) te u konačnici lom rotora (slika 50.).
