Mikrobiološki poticana korozija nehrđajućih čelika

Undergraduate thesis / Završni rad

Naslov rada na engleskom jeziku: **Microbiologically influenced corrosion of stainless steels**

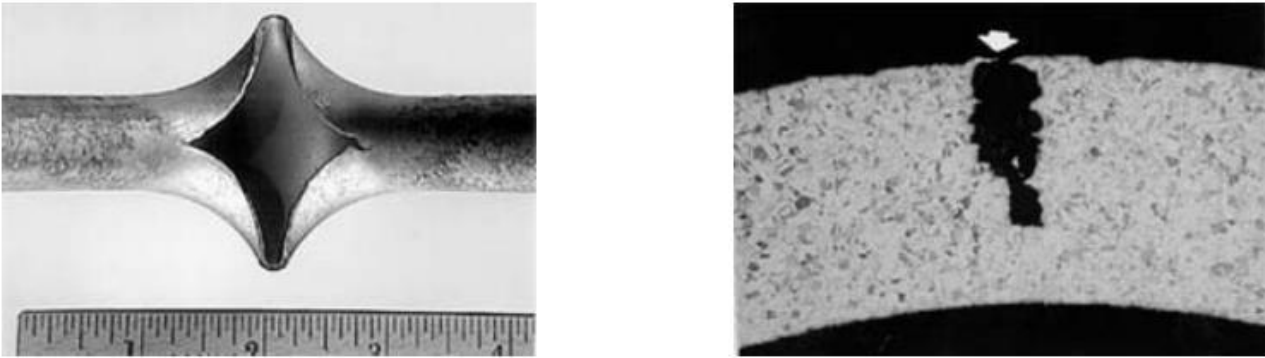
Slika 18. Puknuće cijevi od nehrđajućeg čelika – (lijevo) i poprečni presjek gdje je prikazano rupičasto oštećenje cijevi – (desno) [25]

Upravo je slučaj prikazan na slici 18. razlog iznimne opasnosti rupičaste korozije. Cijev koja je izrađena od nehrđajućeg čelika svejedno je podlegla oštećenju koje na površini cijevi izgleda izrazito malo i plitko, a zapravo je doprijele skoro kroz cijelu stijenku cijevi. Tijekom rupičaste korozije agresivni ioni prodiru kroz oksidni sloj sve do granične površine metal-oksida. Kretanje agresivnih iona je potaknuto jakim električnim poljem (10^6 V/cm) najčešće na nehomogenim mjestima oksidnog sloja. Da bi se bolje procijenila šteta uzrokovana rupičastom korozijom osmišljen je piting faktor (PF) ilustriran na slici 19. PF je omjer maksimalne dubine (h_{\max}) prodiranja korozije u materijal i prosječne dubine prodiranja (\hat{h}) korozije u materijal [15].

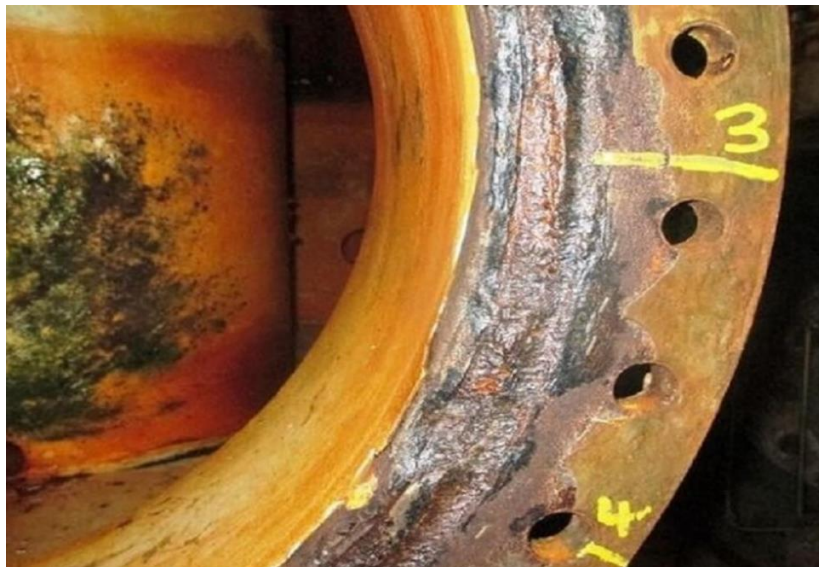
Slika 20. Oštećenje prirubnice od ugljičnog čelika nastalo nakon samo 3 mjeseca, a uzrokovano korozijom u procijepu spoja prirubnica [26]

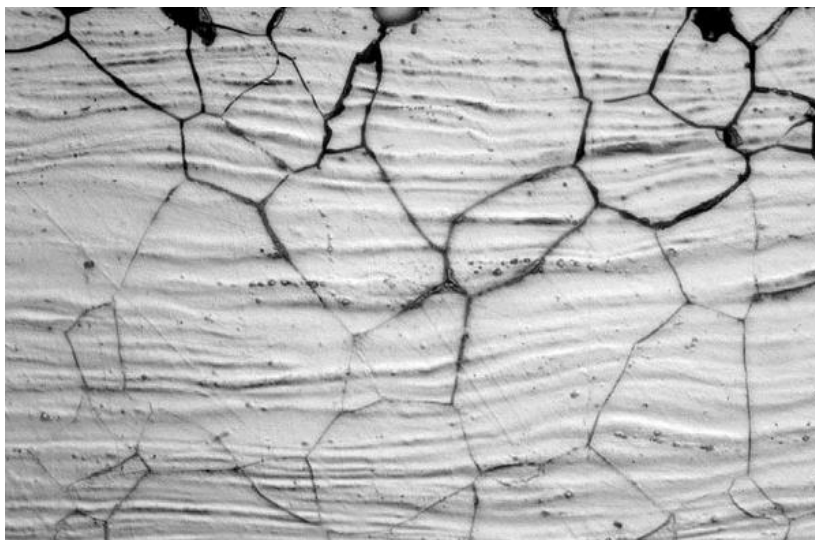
Slika 21. Oštećenje područja zavarenog spoja nastalo djelovanjem interkristalne korozije [27]

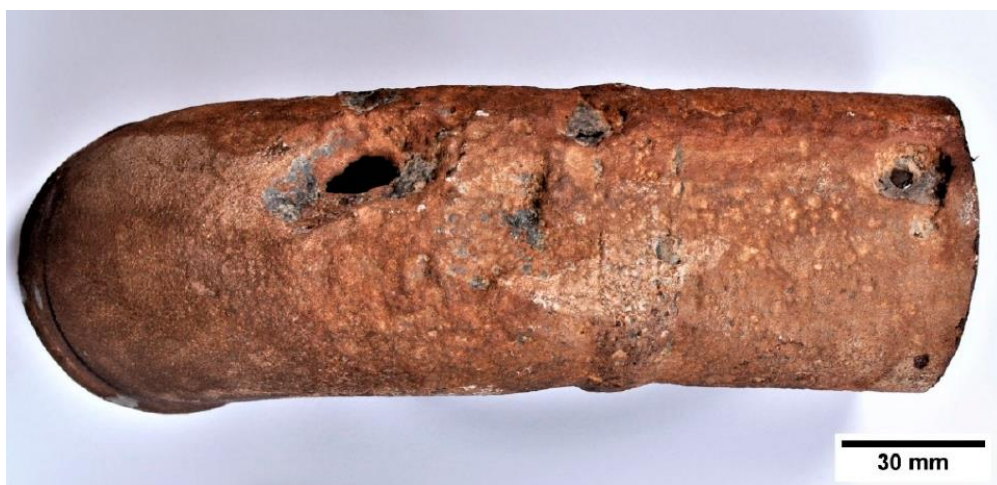
U prikazanom slučaju, cijev od nelegiranog (ugljičnog) čelika je ukopana pod zemlju u svrhu provođenja zemnog plina. pH vrijednost zemlje unutar koje je cijev bila zakopana iznosi 8.5 što spada u lužnato područje koje odgovara čelicima, no nakon manje od 5 godina se primjetilo da je dio cijevi potpuno korodirao i to puno prije predviđenog roka trajanja [32]. Na slici 25. prikazan je potpuno korodirani dio cijevi.

Slika 25. Oštećenje na cijevi nastalo nakon manje od 5 godina uporabe [32]

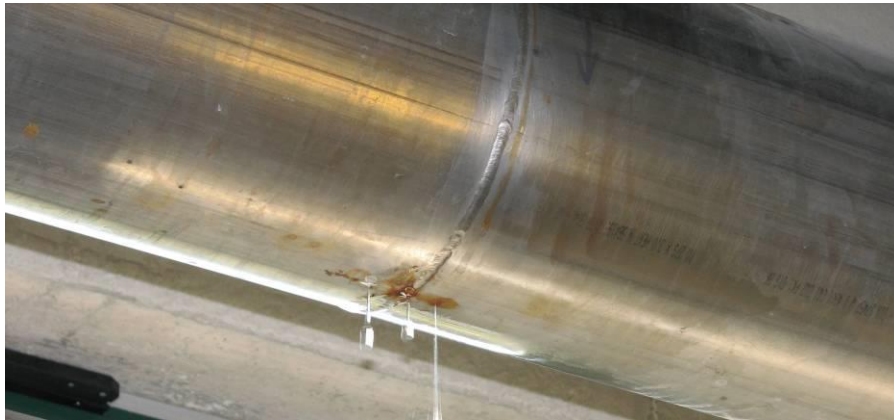
Nakon nekoliko mjeseci korištenja nastala su lokalna korozijska oštećenja i to isključivo u području zavarenih spojeva od nehrđajućih čelika EN 1.4307 (AISI 304L), EN 1.4404 (AISI 316L) i EN 1.4571 (AISI 316Ti) izazvana MIC-om [33]. (slika 30.)

Slika 30. Propuštanje vode u području zavara na čeliku EN 1.4307 izazvano MIC-om [33]

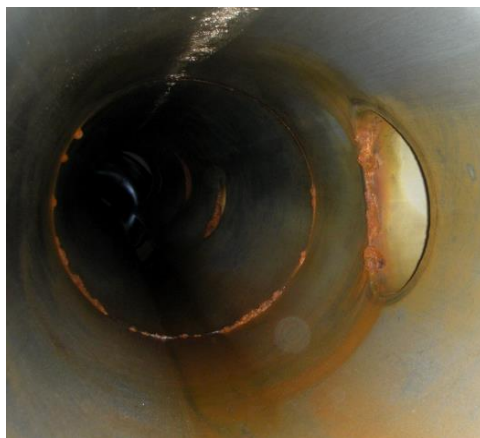
Na slici 31. su prikazane unutrašnje stijenke cijevovoda u području zavarenog spoja gdje je došlo do nastanka gomoljastih nakupina bakterija (biofilma). Zbog njihovih metaboličkih procesa pokreut je složen proces mikrobiološkog poticanja korozije i zbog njih je nastalo oštećenje koje se očituje kao puštanje vode kroz stijenku [33].

Slika 31. Nakupine bakterija na zavarenom spoju stijenke cijevi od čelika EN 1.4307 [33]

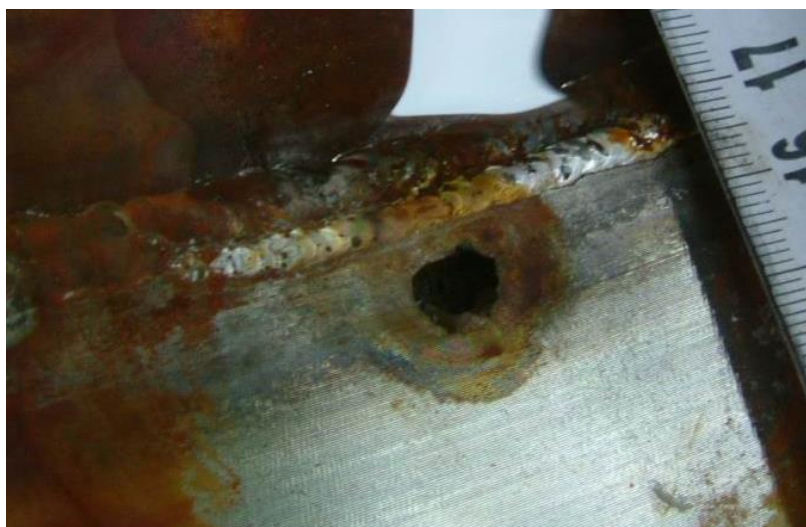
U područjima ispod nakupina biofilma utvrđena su rupičasta oštećenja (slika 32.). Također su nastala oštećenja u područjima spoja prirubnica (korozija u procijepu) [33].

Slika 32. Rupičasto oštećenje zavarenog spoja ispod uklonjenih nakupina biofilma na čeliku EN 1.4307 [33]

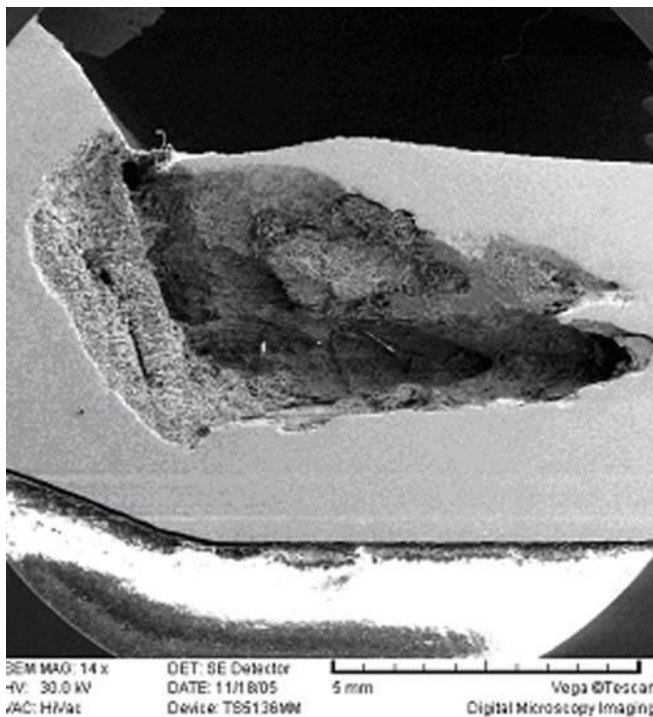
Slika 33. SEM prikaz rupičastog oštećenja čelika EN 1.4307 [33]

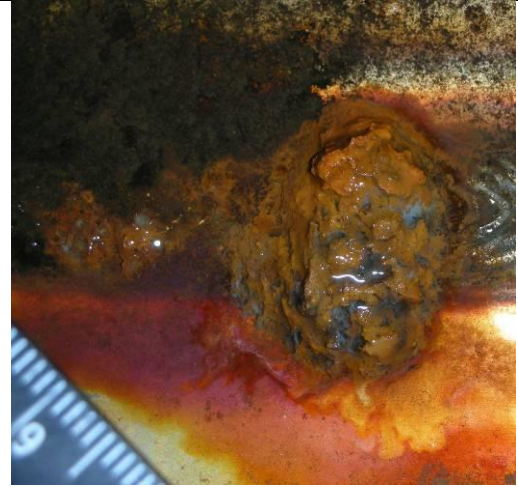
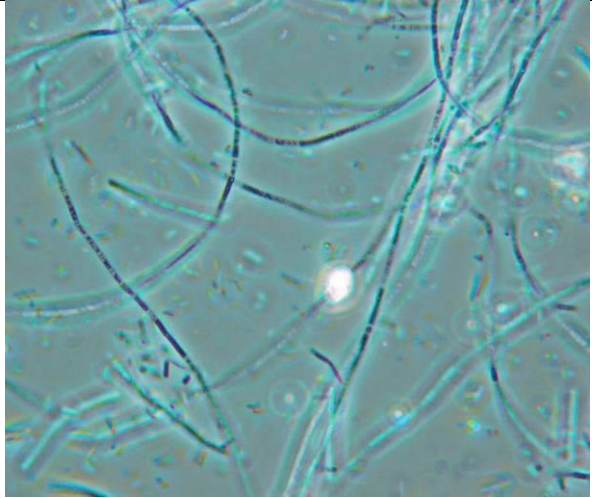
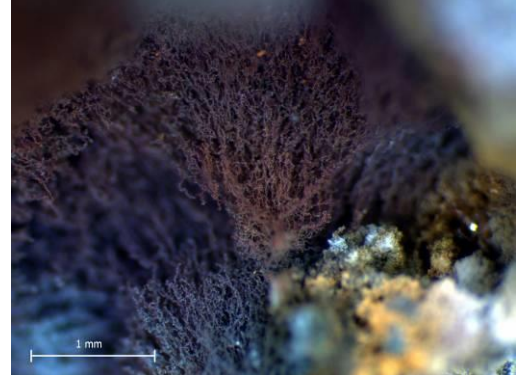
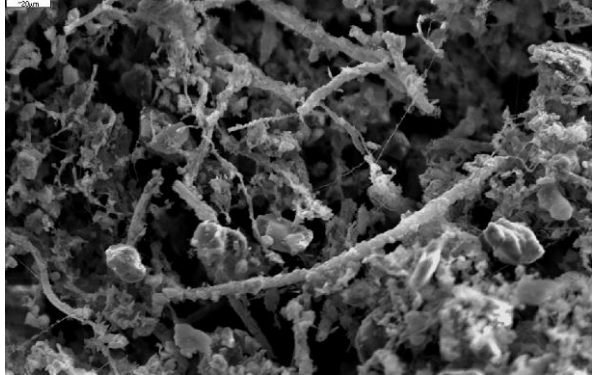
<p>Gomolj u području zavara i smeđecni biofilm na površini kojeg tvore bakterije koje oksidiraju Mn</p>	<p>Dugački lance bakterija koje oksidiraju Fe i Mn</p>

<p>Stereomikroskopska snimka vanjskog sloja gomolja</p>	<p>SEM snimka unutrašnjosti gomoljaste tvorbe</p>

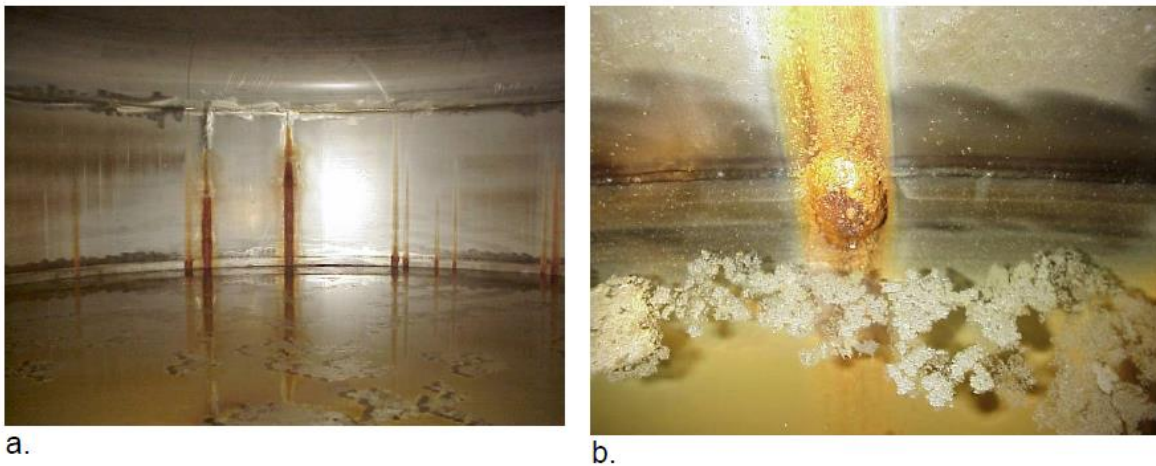
Slika 35. Prikaz oštećenja spremnika: a – vertikalne linije hrđe u području zavara smještene unutar spremnika vode za piće, b – nakupine hrđe promjera 30 mm [34]

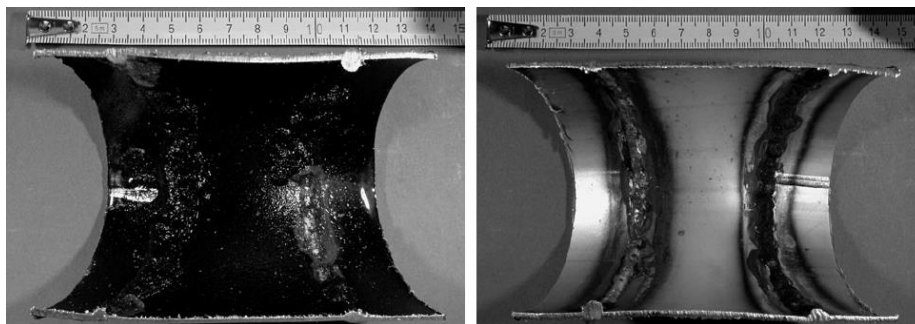
Slika 37. Crni talog na unutarnjem dijelu stijenke – (lijevo), unutarnji dio cijevi nakon čišćenja taloga – (desno) [35]

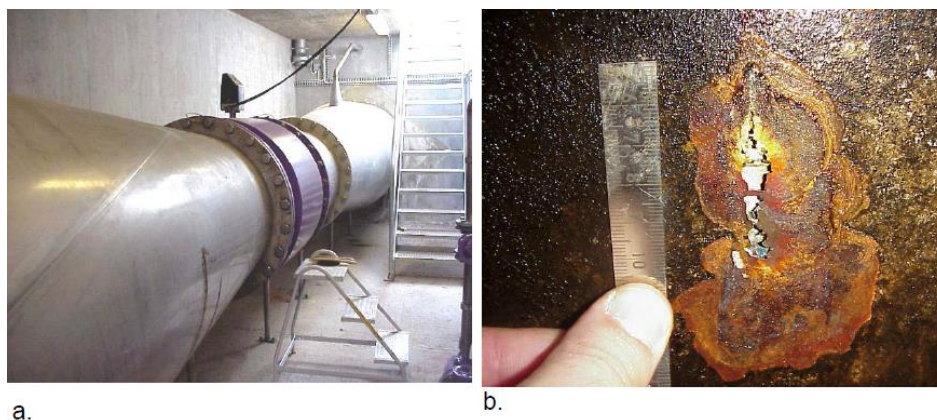
Slika 39. Rupičasto oštećenje i nakupine taloga MnO₂ na unutrašnjoj stijenci cijevi [34]

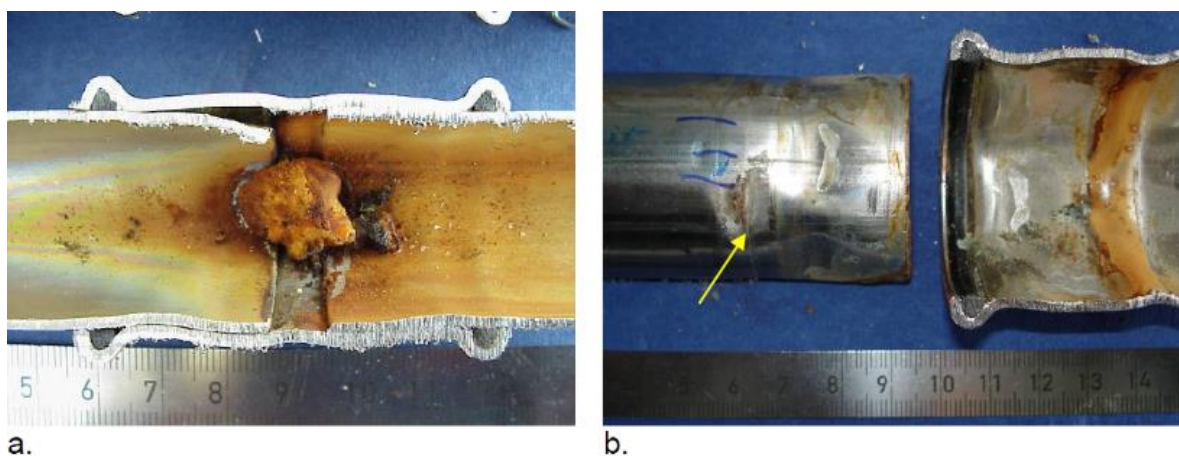
Slika 41. Prikaz slučaja oštećivanja: a – nakupina hrđe na sredini steznog spoja cjevovoda, b – korodirano područje uz O – prsten i slavinu koje je uzrokovalo propuštanje vode [34]

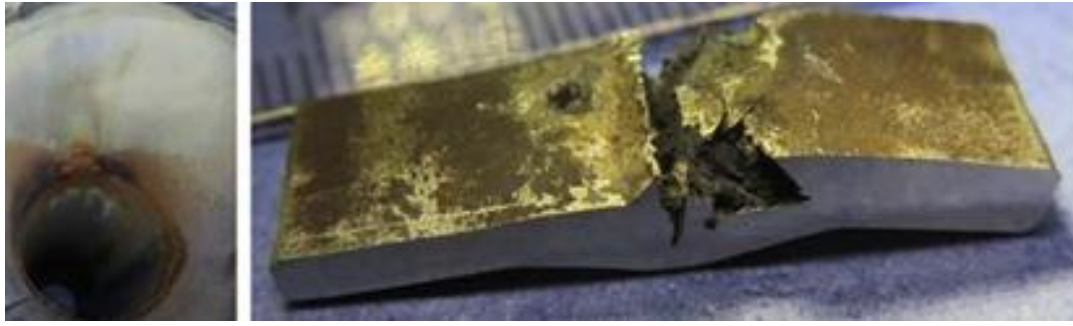
Slika 43. Oštećeni zavareni spoj cijevi iz podzemne garaže [37]

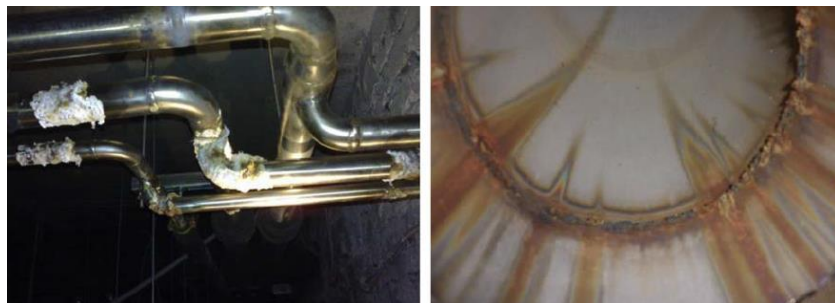
Slika 45. Oštećenje cjevovoda (lijevo) i spremnika za vodu (desno) [37]

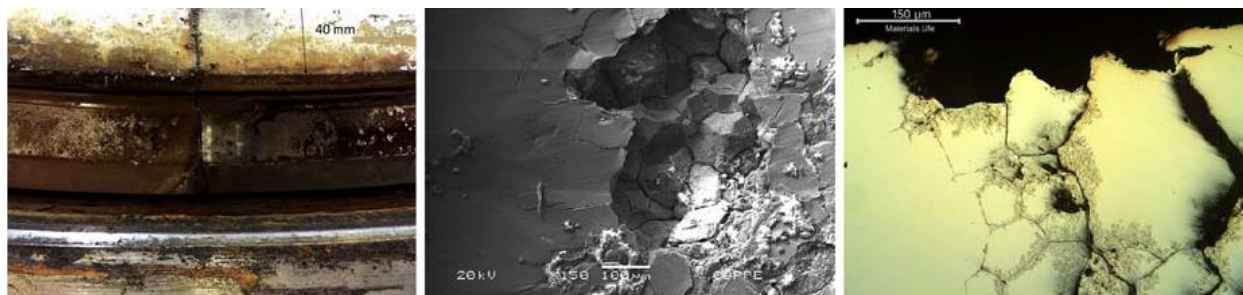
Slika 46. Oštećenje ventila i SEM snimke oštećenja uz granice zrna [37]

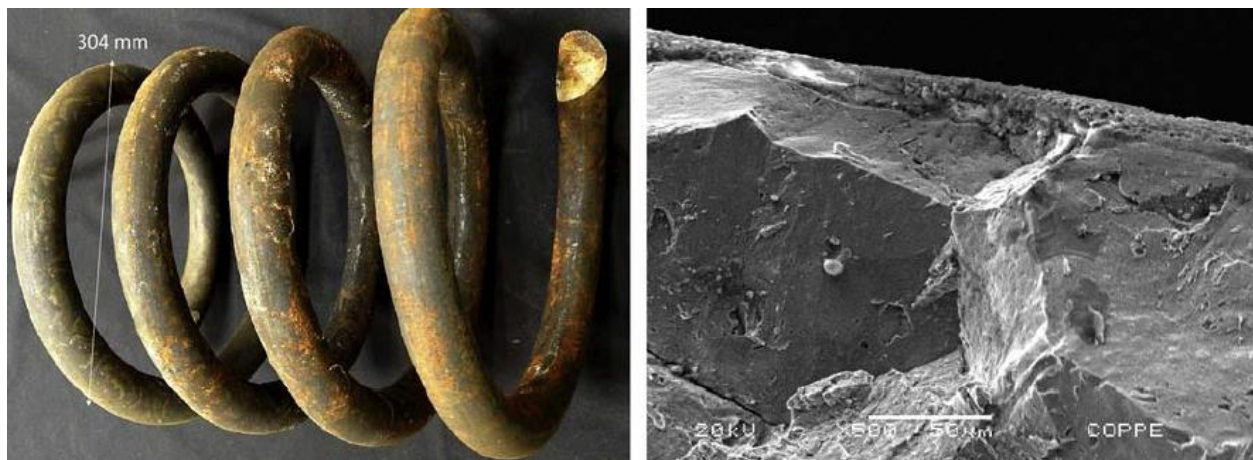
Slika 47. Pojava vodikove krhkosti uslijed djelovanja sulfat-reducirajućih bakterija na opruzi ventila [37]

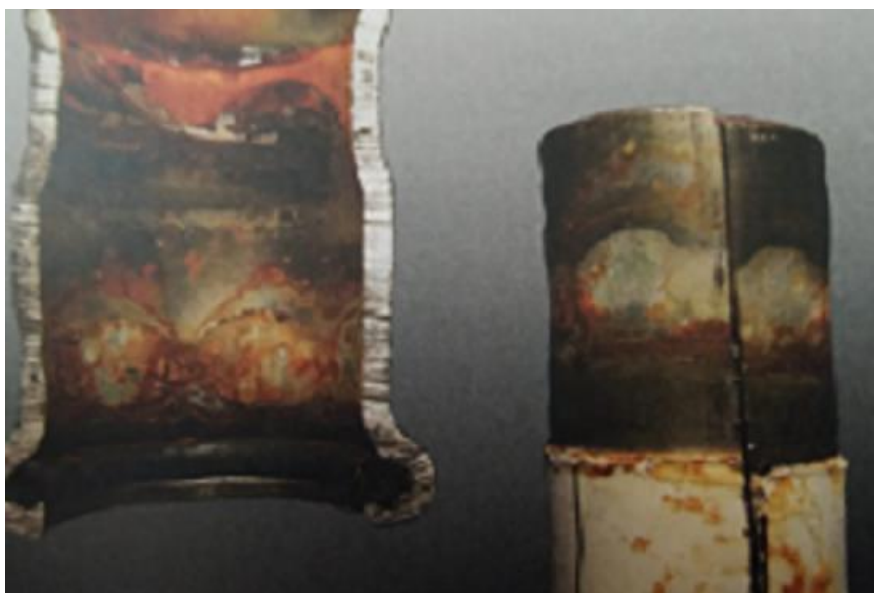
Slika 49. Korozija u procijepu nastala zbog djelovanja bakterija [1]
