# Nerazorna ispitivanja medicinskih implantata

**Undergraduate thesis / Završni rad**

# ZAVRŠNI RAD

Naslov rada na engleskom jeziku: **Non-destructive testing of medical implants**

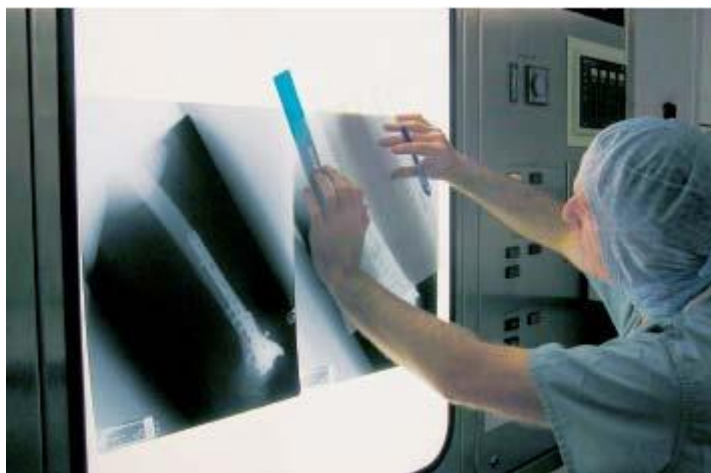
**Slika 3.1. Klasični postupak templiranja**

Standardne implantate na tržištu možemo pronaći u nekoliko standardnih veličina koje zadovoljavaju potrebe većine pacijenata. Kod ugradnje implantata bitno je točno odrediti potrebnu veličinu implantata kako bi implantat u potpunosti mogao obavljati svoju funkciju. Veličinu implantata kojeg kirurg želi ugraditi najčešće se odabire tehnikom templiranja. Templiranje je postupak kod kojega liječnik uspoređujući radiograme kosti pacijenta i predložka implantata na iluminatorima traži odgovarajuće preklapanje. Problem se javlja zbog toga što dimenzije projicirane kosti na radiogramu ne odgovaraju

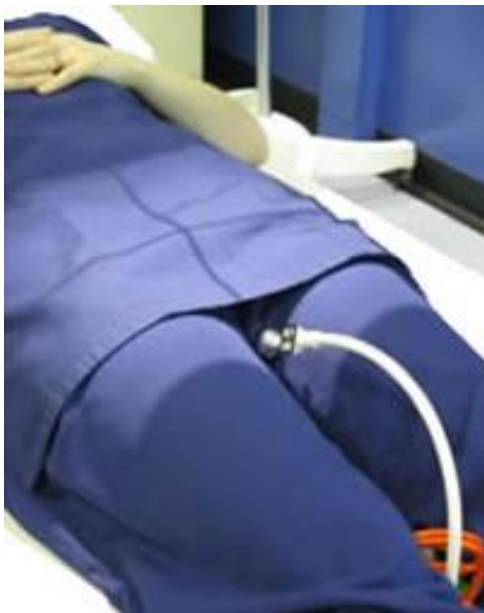
**Slika 3.3. Pozicioniranje referentnog objekta**

Kao rješenje predlaže se opcija digitalnog templiranja. Digitalno templiranje je postupak kod kojeg se digitalna snimka (DICOM format), koja je rezultat snimanja rendgenom u računalu, preklapa s predloškom implantata koji je također u digitalnom zapisu. Uporabom digitalnog templiranja kirurg ne mora određivati faktor uvećanja. Za korekciju uvećanja koristi se referentni objekt koji je nužno pozicionirati u istu ravninu s kosti kako je prikazano na Slici 3.3. Kada je referentni objekt točno smješten njegovo uvećanje na snimci jednako je uvećanju kosti. Softver radi uvećanje/umanjenje rendgenske snimke prilagođavajući veličinu referentnog promjera sa snimke sa stvarnom veličinom referentnog promjera. Kada je kalibriranje provedeno može se pristupiti preklapanju rendgenske snimke s predloškom implantata koja je u stvarnoj veličini što je prikazano

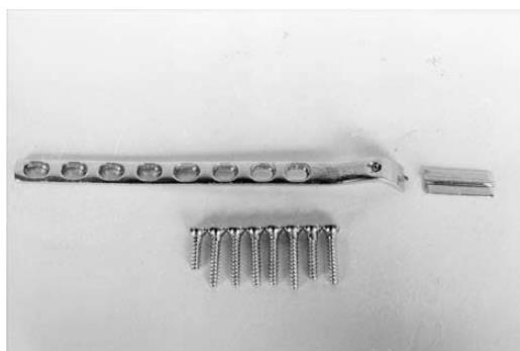
Slika 6.1. Pločica – čavao (Nail plate) za femur

Rezultati studije ukazuju da je lom femuralne pločice – čavla uzrokovan s nekoliko točaka inicijacije u kojima se pojavljuju visoke koncentracije naprezanja. Lom implantata uzrokovan je kombinacijom lošeg dizajna i greškama nastalim u procesu proizvodnje. Lom se pojavio u području značajnog smanjenja debljine materijala, a greške nastale u procesu proizvodnje pojavljuju se u obliku zarezanog djelovanja nastalog obradom odvajanjem čestica i pukotina. Lom je propagirao mehanizmom umora materijala prilikom niskog nominalnog naprezanja. Kemijski sastav materijala ne zadovoljava uvijete propisane normom [10].

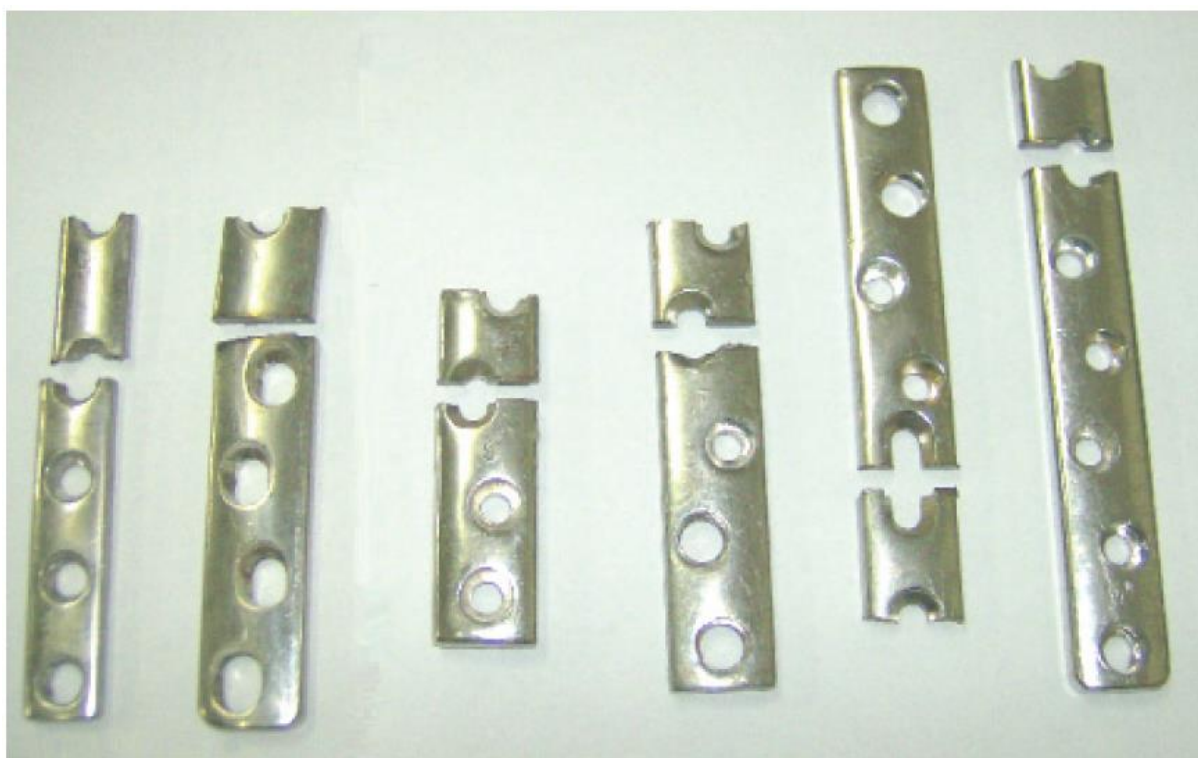
Slika 6.4. Puknute osteosintetske pločice od AISI 316L nehrđajućeg čelika [18]

Studija [18] analizira lomove šest osteosintetskih pločica. Pločice su prikazane na Slici 6.4. Sve pločice proizvedene su od AISI 316L nehrđajućeg čelika. Jedna od šest pločica ne zadovoljava kemijski sastav propisan međunarodnim standardom [10] tako da nije uzeta u razmatranje. Svih šest pločica su sličnog kemijskog sastava i površinske tvrdoće. U svim pločicama lom je nastupio u području rupe za vijak. Rupa za vijak je mjesto lokalnog smanjenja površine poprečnog presjeka te mjesto maksimalnih unutarnjih naprezanja. Općenita orijentacija lomova je okomita na longitudinalnu os pločice. U slučaju prijašnjeg oštećenja površine inicijalna pukotina može propagirati u drugom smjeru. Dimenzije pločica prikazane su u Tablici 4. Lomovi se mogu okarakterizirati kao krhki, nastali uslijed naglog povećanja naprezanja u materijalu.

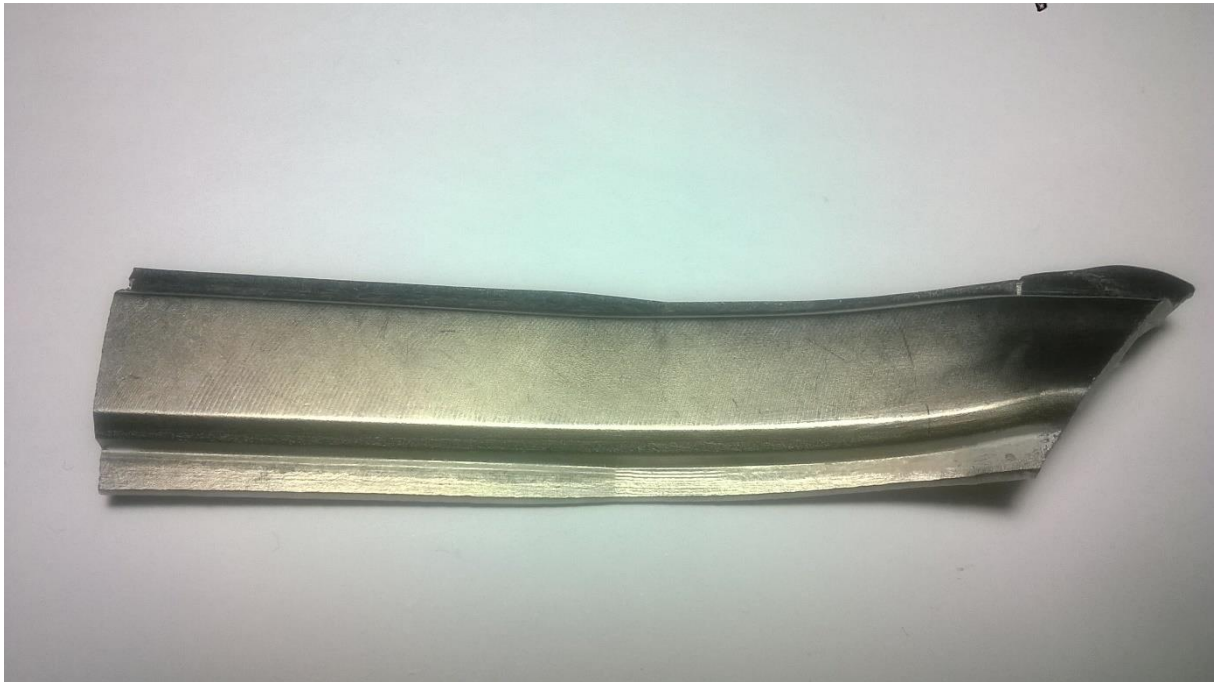
Slika 11.1. Uzorak 1

Laboratorijsko ispitivanje provedeno je na dva ispitna uzorka. Materijal oba ispitna uzoraka je titan. Odabrane su i provedene metoda ispitivanja penetrantima i radiografsko ispitivanje oba uzorka.

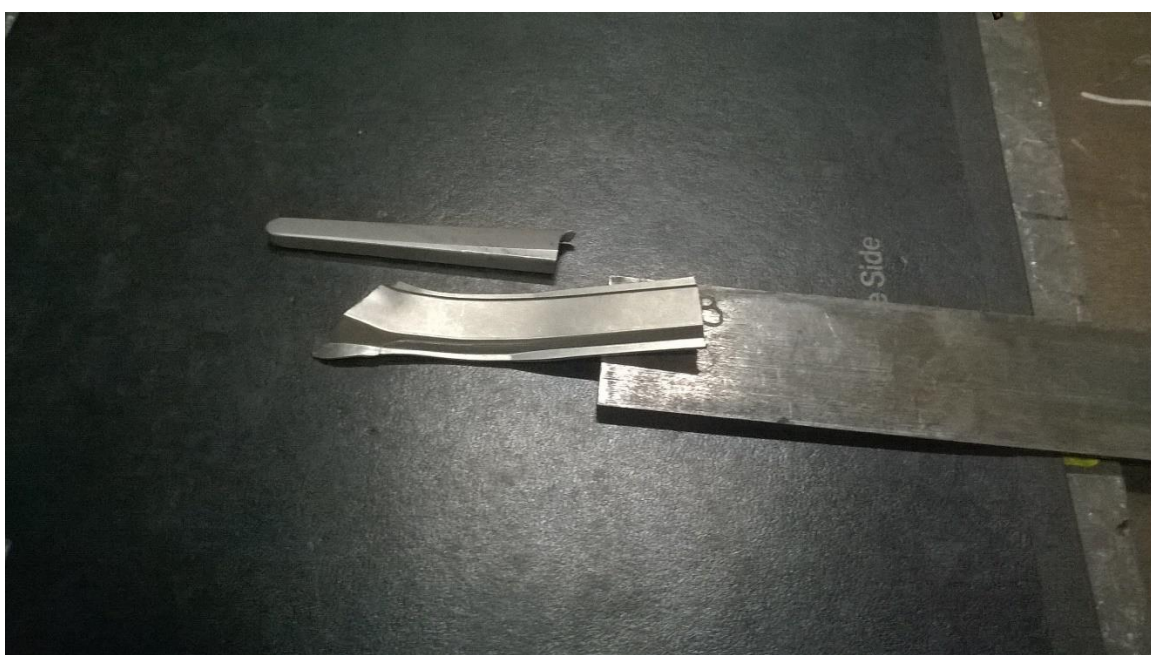
- Udaljenost izvora zračenja od senzora: 700 mm
- Energija snimanja 125 kV
- Radiografska ekspozicija 4 mAmin
- Radiogram Kodak XL Blue
- Skenirano rezolucijom 50  $\mu\text{m}$
- Pregledano u računalnom programu ISEE

Slika 11.5. Postava rendgenskog snimanja
