Zavarivanje tramvajskih tračnica samozaštićujućom praškom punjenom žicom

Master's thesis / Diplomski rad

2015

SVEU ILIŠTE U ZAGREBU
FAKULTET STROJARSTVA I BRODOGRADNJE

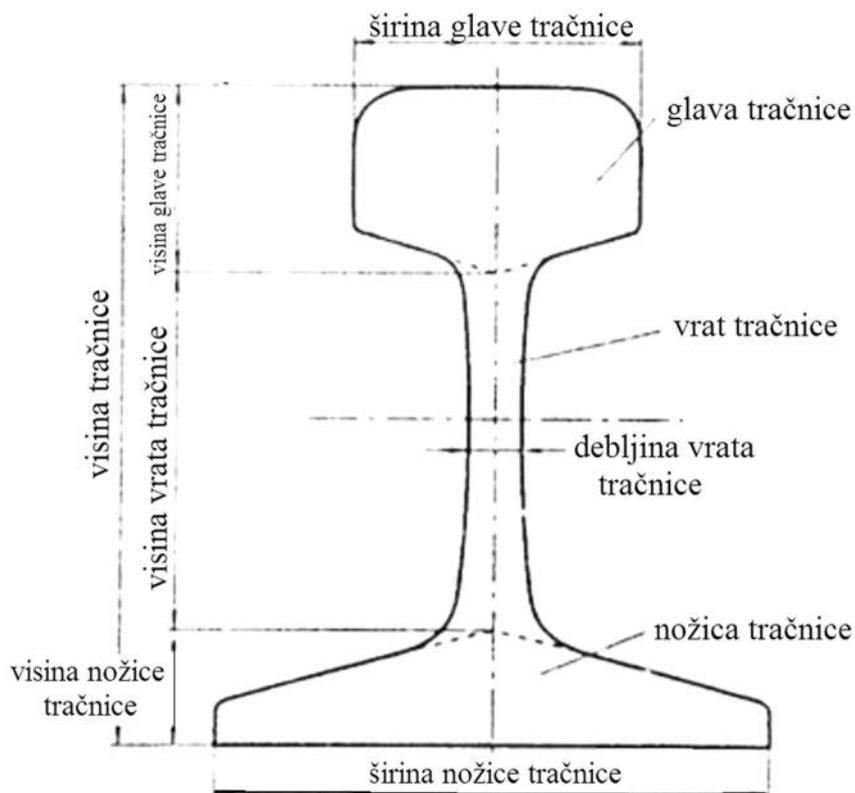
Većina današnjih tračnica se sastoji od tri glavna dijela: glava, vrat i nožica. Poprečni presjek uobičajene tračnice s naznačenim dijelovima je prikazan na slici 2.1. Kako pri kretanju vozila u kolosijeku nastaju velike uzdužne i bočne sile, one dovode do velikih dinamičkih opterećenja tračnice. Zbog djelovanja tih sila, poprečni presjek tračnice je prilagođen tako da podnese njihovo djelovanje [5].

Slika 2.1. Poprečni presjek tračnice [5]

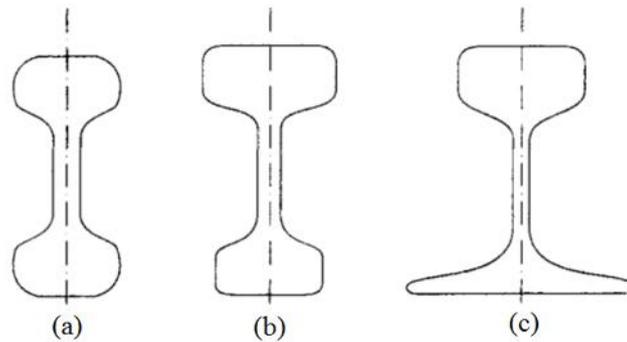
Slika 2.2. Oblici tra nica: (a) tra nica s dvije glave; (b) tra nica s pojaanom glavom; (c) tra nica s ravnim dnom [1]

S ciljem smanjenja troškova, prve tra nice su imale dvije glave. Kada se gornja glava istroši, bilo je predviđeno okretanje tra nice za 180° kako bi druga glava, koja je bila okrenuta prema dolje, sada preuzela funkciju vojnja kota. Međutim, kasnije se pokazalo da tijekom eksploatacije dolazi do značajnog trošenja i oštećenja donje glave na mjestima njenog kontakta s pragovima i da je ona praktički neupotrebljiva. Zbog toga se brzo odustalo od primjene ovakvih tra nica.

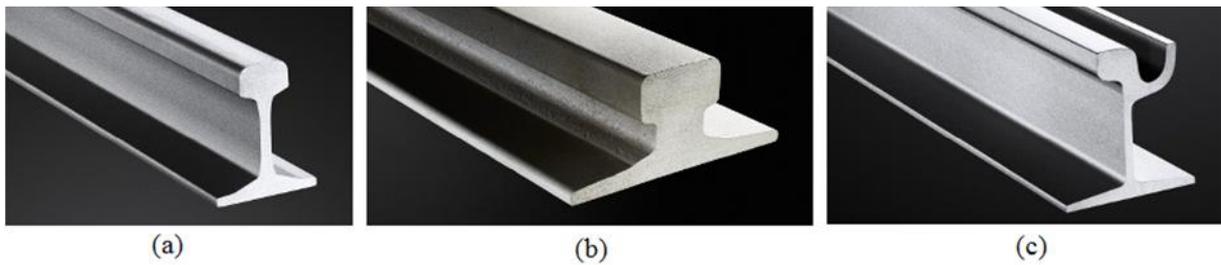
Nakon nekoliko već spomenutih inačica koje su se pojavljivale kroz povijest, do danas su prevladala tri osnovna oblika tra nice prikazana na slici 2.3. To su Vignoleova, žljebasta i kranska tra nica te tra nice specijalnog oblika koje se relativno rijetko primjenjuju i to za posebne namjene.

Slika 2.3. Vrste tra nica: (a) Vignoleova tra nica; (b) kranska tra nica; (c) žljebasta tra nica [7]

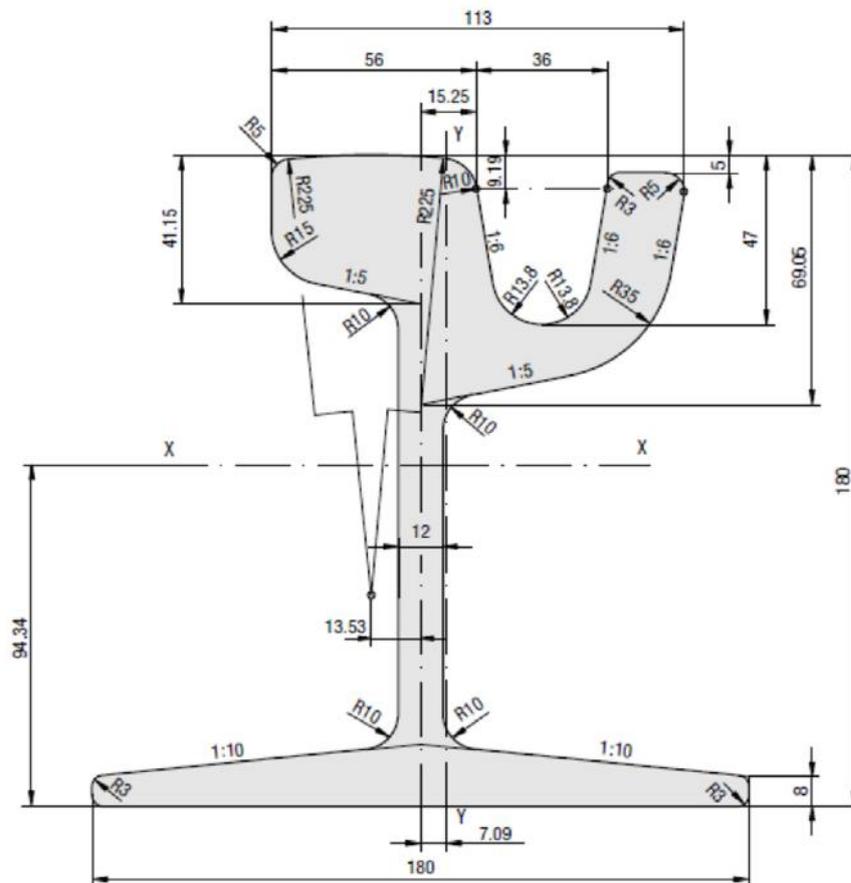
Na slici 2.4 su prikazane dimenzije žljebaste tra nice profila 60R1 prema normi EN 14811:2006 kakva se koristi za tramvajski promet u gradu Zagrebu. Eksperimentalni dio ovog rada je vršen na ovakvom profilu tra nice. U tablici 2.1 su navedene osnovne karakteristike takve tra nice.

Slika 2.4. Dimenzije žljebaste tra nice profila 60R1 [8]

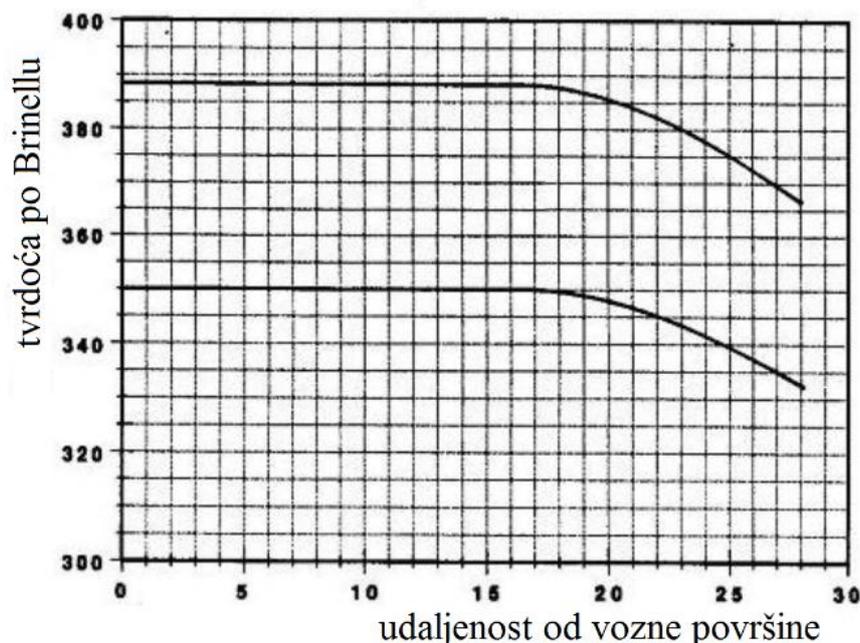
Povećanje brzine hlađenja snižava se temperatura transformacije i postiže finija perlitna struktura. Ubrzano hlađenje se posebno primjenjuje na glavi tračnice koja mora imati veću tvrdoću i otpornost na trošenje od donjeg dijela. Hlađenje glave tračnice može biti zračno, vodenim sprejom ili uljem. Ovisno o primijenjenom postupku, dobivaju se značajne razlike u raspodjeli tvrdoće, odnosno dubini otvrdnutog sloja i mikrostrukтури u glavi tračnice. Na slici 2.5 dan je primjer vertikalne distribucije tvrdoće u glavi tračnice. Kada se elik hladi velikim brzinama kakve se ovdje primjenjuju, kao rezultat transformacije može se, osim perlita, formirati i bainit i martenzit. Kako bi se izbjegle te faze, brzo hlađenje se prekida blizu početka perlitne transformacije na oko $570\text{ }^{\circ}\text{C}$ te se nastavlja slobodno hlađenje na zraku. Ovim procesom se dobiva stopostotna perlitna struktura tvrdoće 350 – 390 HB i vrstoće do oko 1300 N/mm^2 .

Slika 2.5. Vertikalna raspodjela tvrdoće po presjeku glave za dva različita materijala [2]

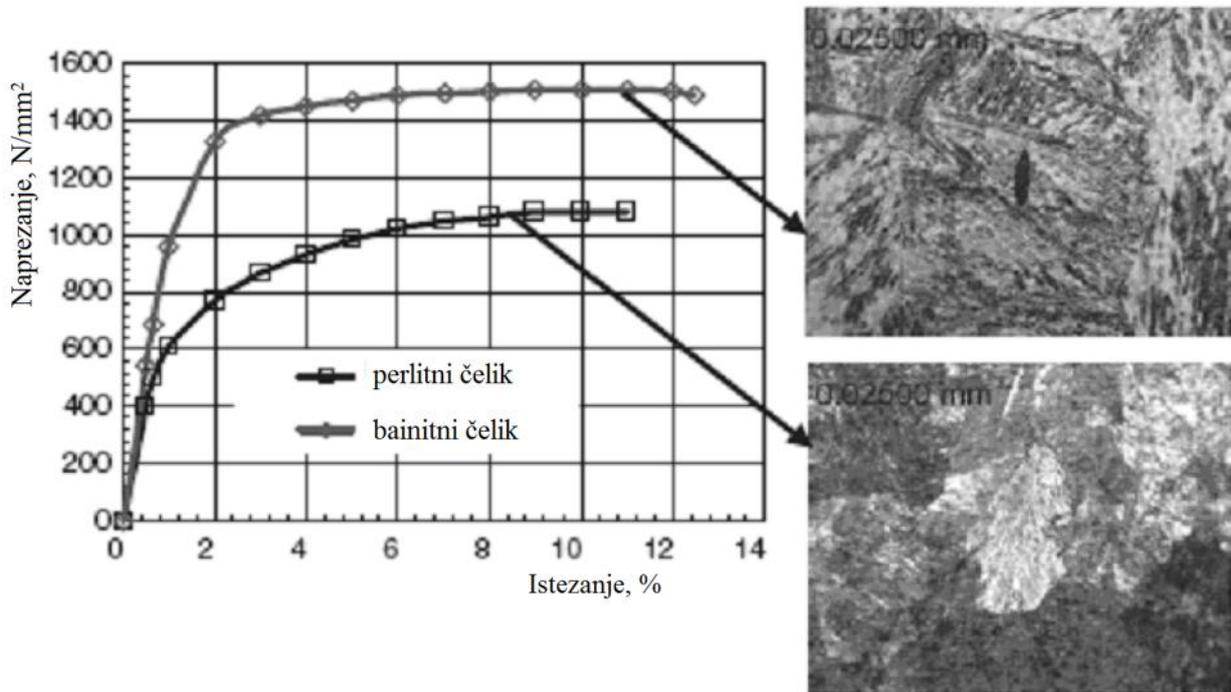
Maksimalne vrijednosti tvrdoća za perlitnu strukturu iznose oko 390 HB. Daljnje povećanje tvrdoće zahtijeva neki novi materijal, odnosno novu mikrostrukturu. U ovom slučaju radi se o bainitnoj mikrostrukтури koja postiže tvrdoću od oko 450 HB. Ova struktura nije ranije korištena zbog visokog udjela ugljika i lošije otpornosti na trošenje u usporedbi s finom perlitnom strukturom. Međutim, nove generacije niskougljinih bainitnih elika mogu zamijeniti trašnice perlitne mikrostrukture u slučaju velikih opterećenja i intenzivnog prometa. Odlikuje ih izuzetna tvrdoća, vrstoća i otpornost na trošenje, ali, zbog niskog sadržaja ugljika, i dobra zavarljivost i livljivost. Usporedni prikaz vrstoće i mikrostrukture perlitnog i bainitnog elika dan je na slici 2.6.

Slika 2.6. Usporedba vrsto e i mikrostrukture perlitnog i bainitnog elika [2]

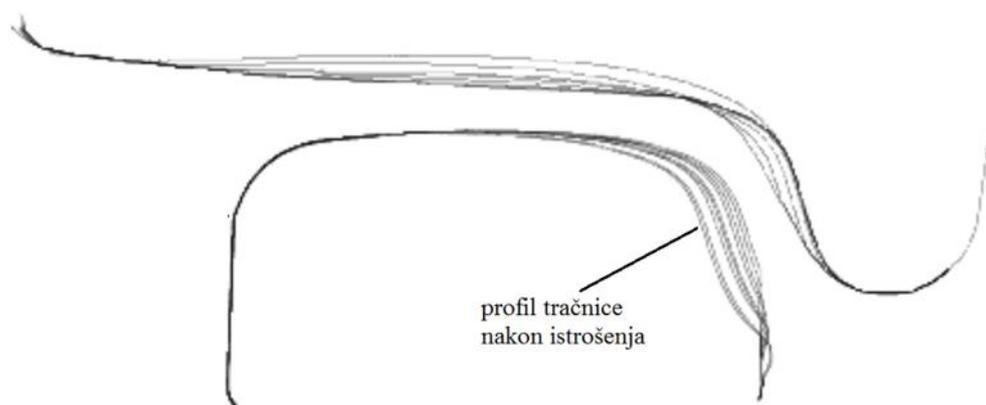
Kontaktne zone između kota i tračnice je vrlo mala, obično oko 1 cm^2 , no mora biti dovoljno vrsta i tvrda da izdrži normalnu komponentu sile uzrokovane velikim opterećenjem i dinamičkim odzivom uslijed nepravilnosti tračnice i kota. Tangencijalna komponenta sile u kontaktnoj zoni mora biti dovoljno mala kako bi se omogućilo pomicanje teških tereta uz relativno mali otpor, ali treba biti i dovoljno velika kako bi se omogućila vuča, kočenje i skretanje vlaka. Normalna naprezanja koja se javljaju u zoni kontakta mogu dosegnuti vrijednosti nekoliko puta veće od vlažne vrstine kota ili tračnice, a smjerno naprezanje u ravnini kontakta može prijeći i smjerno vrstine u materijala [11]. Posljedica je trošenje koje se definira kao gubitak ili tečenje materijala s kontaktne površine. Na slici 2.7 je prikazana promjena oblika tračnice i kota uslijed trošenja. Trenje između kota i tračnice, nužno za kretanje vlaka, ograničeno je faktorom trenja. Ako tangencijalna sila pogonskih kota premaši to trenje, dolazi do proklizavanja i intenzivnog trošenja tračnice [12].

Slika 2.7. Promjena oblika tračnice i kota uslijed trošenja [12]

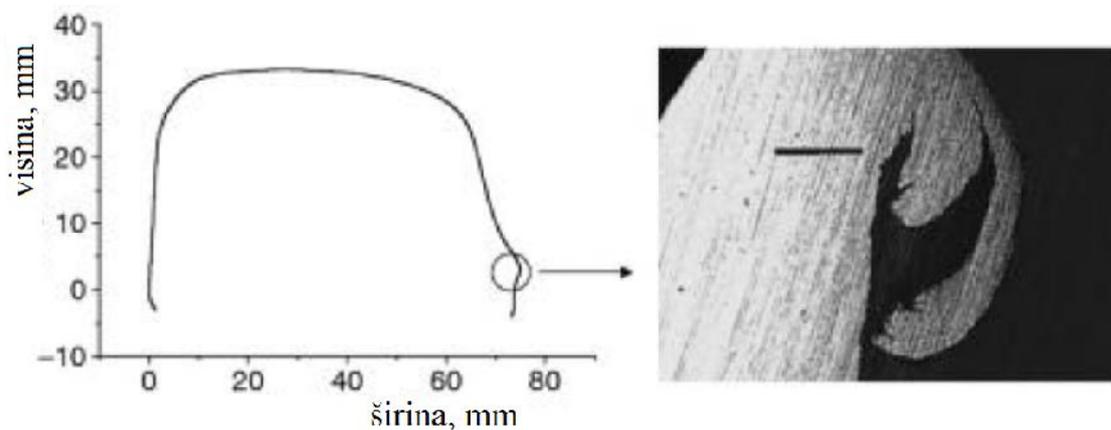
Plastična deformacija je također bitan mehanizam oštećivanja tračnice. Na ravnom dijelu pruge kotač je u kontaktu s gornjom površinom tračnice, no u zavoju vijenac kotača može doći u kontakt s rubom tračnice. Tada se opterećenje s kotača prenosi na tračnicu preko vrlo male površine uz vrlo velika naprezanja. Rezultat je premašivanje granice elastičnosti te, konačno, plastična deformacija. Dubina plastičnog tečenja ovisi o tvrdoći tračnice i radijusu zavoja, a može doseći čak 15 mm. Na slici 2.8 prikazan je primjer plastičnog tečenja materijala na dijelu glave tračnice [12].

Slika 2.8. Plastično tečenje materijala na glavi tračnice [12]

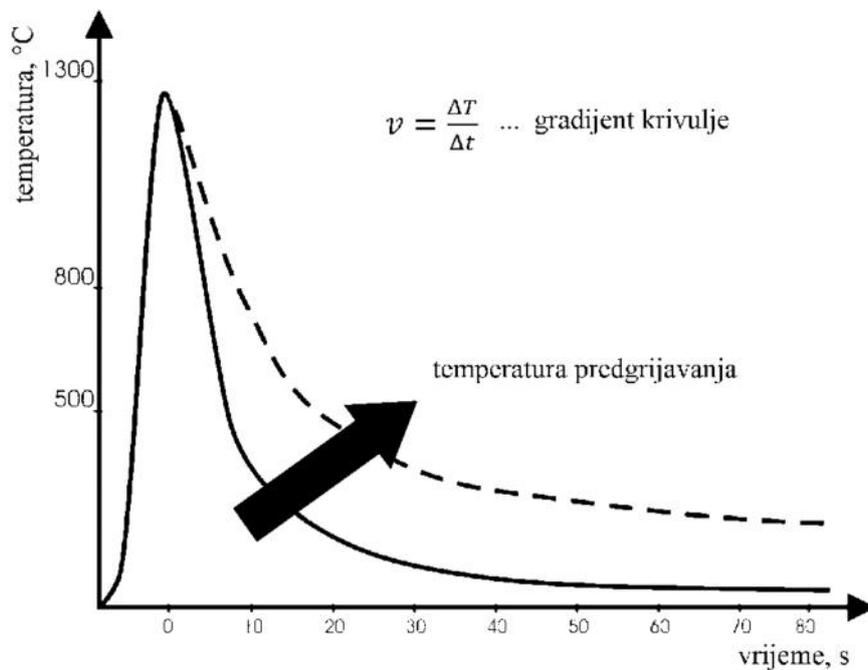
Odabirom prikladnog dodatnog materijala može se utjecati na kemijski sastav metala zavara, a tako i na njegova fizikalna i metalurška svojstva. Me utim, na zbijanja u ZUT-u ne utje e dodatni materijal, nego isklju ivo brzina hla enja. Ona se može smanjiti pove anjem temperature predgrijavanja kako prikazuje slika 3.1.

Slika 3.1. Krivulja promjene temperature u ovisnosti o temperaturi predgrijavanja [9]

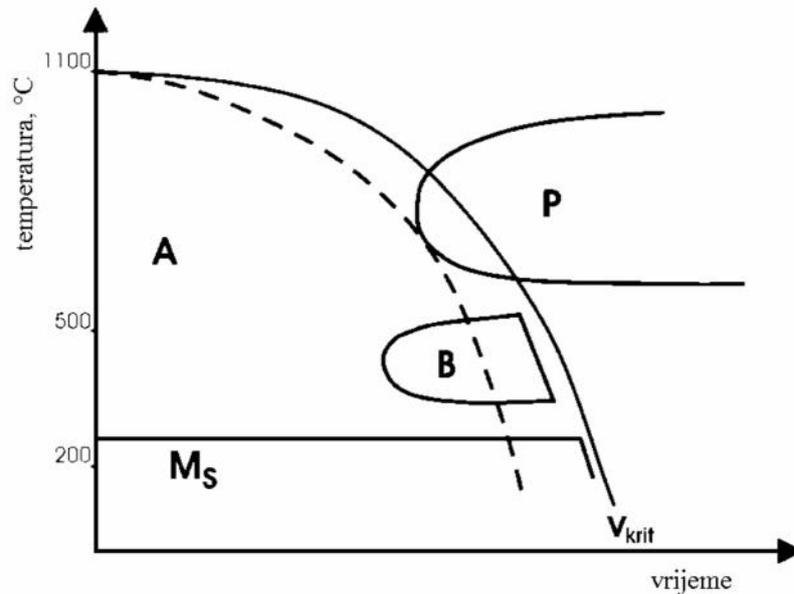
Da bi se ostvarila perlitna mikrostruktura, brzina hla enja mora biti manja od kriti ne brzine (v_{krit}). Kriti na brzina se o itava iz pripadaju eg TTT dijagrama (*Time Temperature Transformation*) za kontinuirano hla enje. Kvalitativni prikaz TTT dijagrama dan je na slici 3.2 [9].

Slika 3.2. TTT dijagram s ucrtanim krivuljama hlađenja; A ... austenit; B ... bainit; P ... perlit; M_s ... martenzit [9]

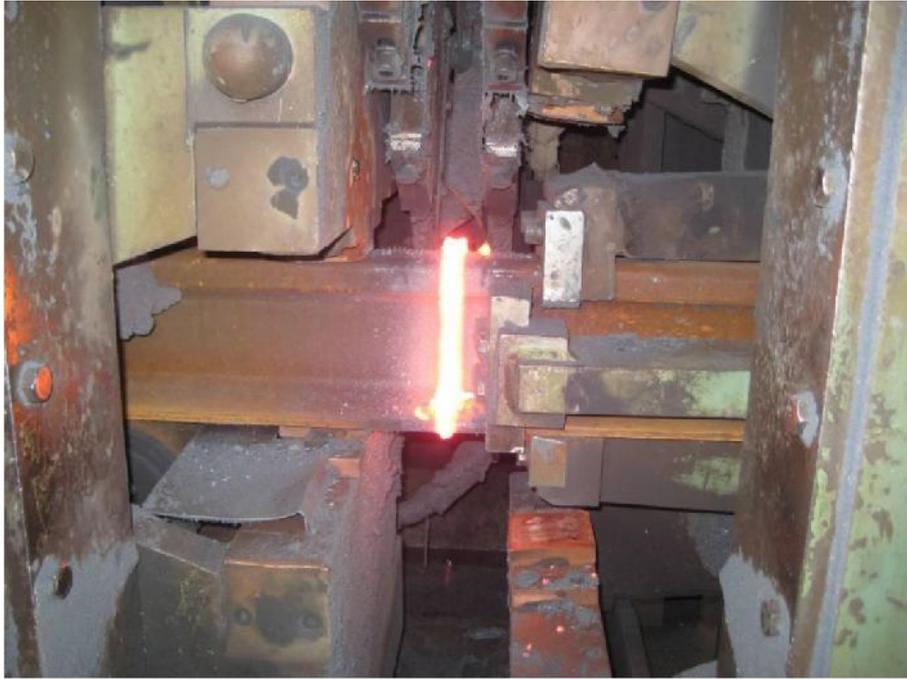
Oprema za ovaj postupak je velika i masivna pa, iako postoje mobilni ure aji, zavarivanje iskrenjem se rijetko primjenjuje na terenu. Trenutno je ovo najbrži, najkvalitetniji i najjeftiniji postupak zavarivanja tra nica u slu aju velikoserijske proizvodnje. Kapacitet jednog ure aja doseže 100 kvalitetnih zavara u jednoj smjeni. Pored novoizra enih, zavaruju se i tra nice koje su odre eni period ve bile u eksploataciji. U tom slu aju posebnu pažnju treba posvetiti kvalitetnoj pripremi spoja tj. ispravljanju savijenih krajeva, uklanjanju ošte enja, ne isto a, masno e i korozivskih produkata [9, 13].

Slika 3.3. Zavarivanje tra nica iskrenjem [9]

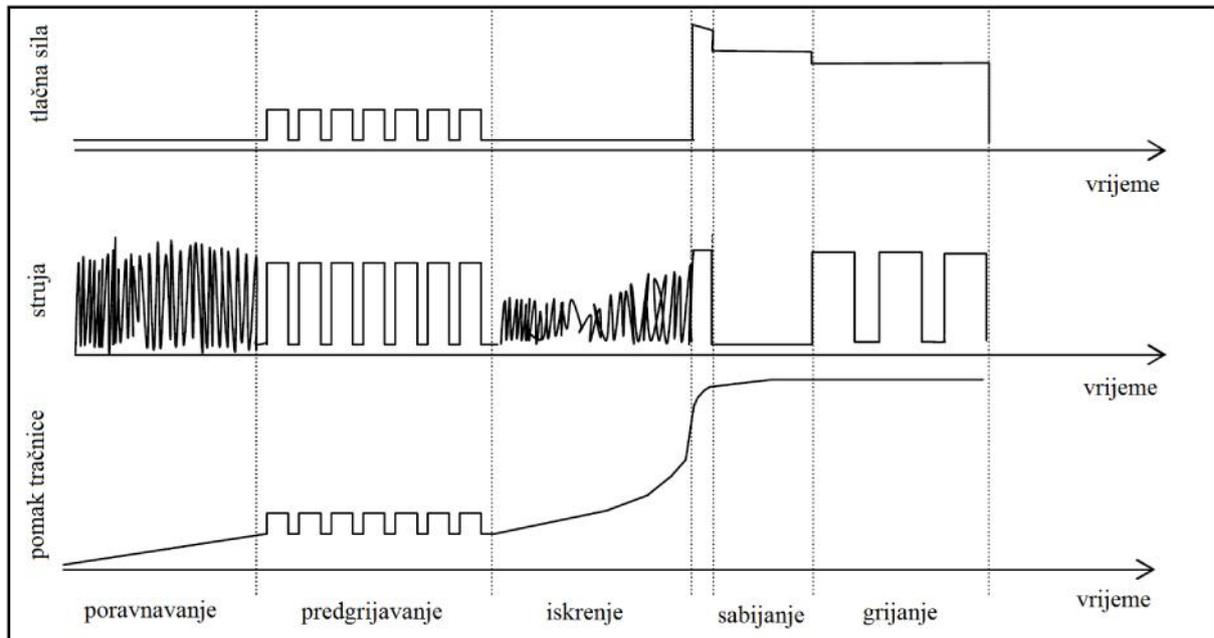
Proces se odvija kroz nekoliko faza kako je prikazano na slici 3.4. Prva faza ima za cilj poravnavanje dodirnih površina i uklanjanje oksida. Dvije tra nice se me usobno približavaju dok se ne dodirnu u najizbo enijim to kama. Strujni krug se zatvara te u tim to kama pote e struja velike gusto e koja uzrokuje brzo lokalno zagrijavanje, taljenje i isparavanje materijala. Uslijed visokog tlaka uzrokovanog nastalim parama, rastaljeni metal se izbacuje iz zazora zajedno s oksidima i ne isto ama. Ova faza se odvija bez primjene tla ne sile koja me usobno pritiš e tra nice, a traje dok dodirne površine ne postanu potpuno paralelne.

Slika 3.4. Promjena parametara procesa zavarivanja iskrenjem u ovisnosti o vremenu [9]

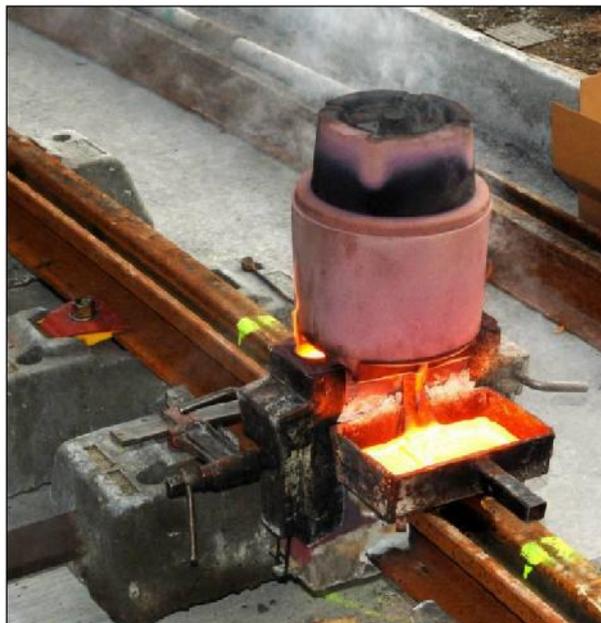
Aluminotermijski postupak zavarivanja, prikazan na slici 3.5, esto se primjenjuje za zavarivanje tra nica na terenu, a primjenjiv je za sve vrste tra ni kih profila. Produktivan je i mobilan jer ne zahtijeva veliku opremu kao ni pristup elektri noj energiji. Spajanje tra nica se ostvaruje pomo u pregrijane taline koja nastaje egzotermnom kemijskom reakcijom izme u željezovog oksida Fe_2O_3 i aluminija koji vrši ulogu redukcijskog sredstva. Reakcija se pokre e pri oko $1200\text{ }^{\circ}C$ u smjesi navedenih reaktanata koja se naziva termitna smjesa. Troska aluminijevog oksida, zbog niže gusto e, pluta na površini taline i štiti rastaljeni elik od okolne atmosfere. Proces se odvija u loncu sa zatvara em koji se otvara kada se postigne tražena temperatura taline (nešto manje od $2500\text{ }^{\circ}C$), te ona tada po inje te i kroz kalupom ome enu šupljinu izme u tra nica koje se zavaruju. U termitnu smjesu se mogu dodati legirni elementi s ciljem regulacije kemijskog sastava metala zavara. Osim toga, dodaju se aditivi koji pospješuju te enje taline i snižavaju temperaturu skru ivanja aluminijevog oksida [9, 13].

Slika 3.5. Zavarivanje tra nica aluminotermijskim postupkom [9]

Prvi korak prilikom zavarivanja tračnica je rezanje tračnice i njihovo međusobno poravnavanje. Škrabova mora biti uklonjena sve neistotepne, masne i korozivni produkti. Razmak između tračnica mora biti ujednačen, a obično se kreće u rasponu od 20 do 30 mm ovisno o vrsti tračnica. Zatim se na tračnice postavlja pješčani kalup i ostala oprema potrebna za odvijanje procesa. U pravilu se vrši predgrijavanje tračnica, najčešće plinskim plamenikom. Kada su tračnice predgrijane, iznad kalupa se postavlja lonac s termitnom smjesom te slijedi paljenje smjese. Toplina egzotermne reakcije stvara talinu koja se, nakon uklanjanja zatvarača na loncu, izliva u kalup ispunjavajući i zazor između tračnica i čine zavareni spoj. Nakon skrućivanja taline kalup i pripadajuća oprema se uklanjaju, a nastali sruš najčešće se odstranjuje pomoću hidrauličnog uređaja. Eventualno se provodi naknadna toplinska obrada. Na kraju slijedi brušenje kako bi se postigla zahtijevana geometrija tračnice.

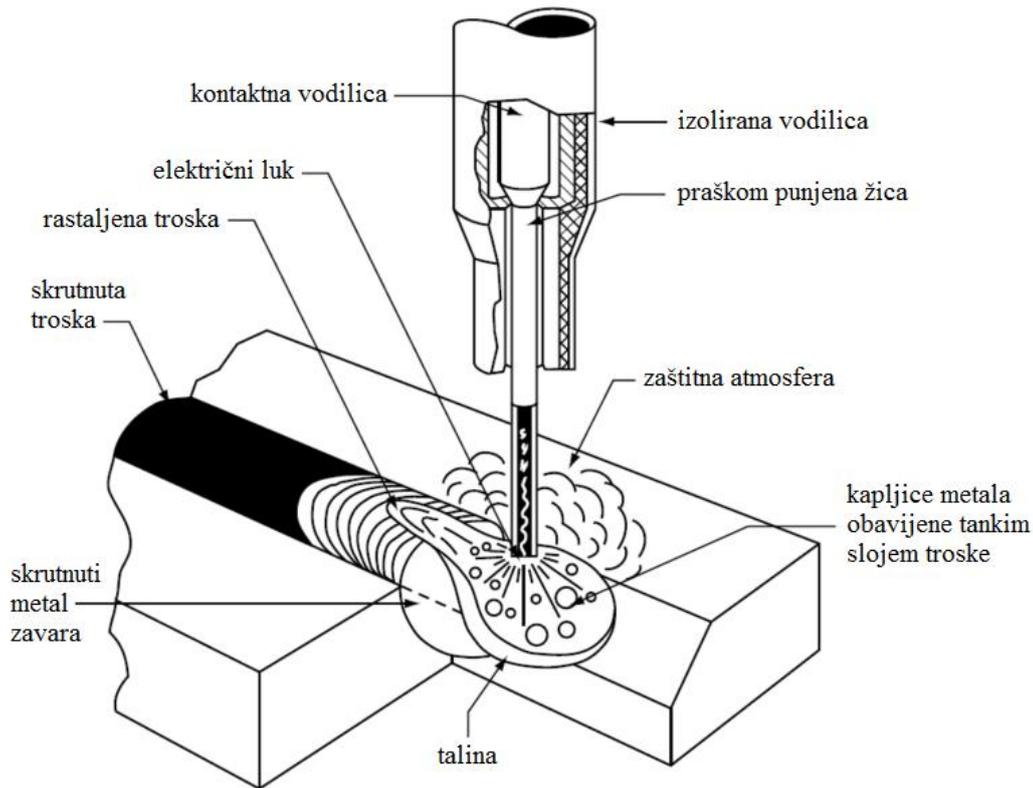
Ovo je elektrolučni postupak kod kojega se, kao dodatni materijal, koristi kontinuirana žica koja se tali u električnom luku. Žica nije puna, nego je ispunjena praškom, tj. smjesom minerala koji izgaranjem i isparavanjem stvaraju plinove i time štite talinu od okolne atmosfere. Stoga nikakva dodatna zaštita taline nije potrebna. Osim zaštite, prašak vrši ulogu poboljšanja metalurških i fizikalnih svojstava metala zavariva te regulacije njegovog kemijskog sastava. Preostali dio praška, koji se nije pretvorio u plin, stvara trosku koja oblikuje lice zavariva i usporava njegovo hlađenje. Shematski prikaz procesa je dan na slici 3.6.

Slika 3.6. Shematski prikaz procesa zavarivanja FCAW-S postupkom [15]

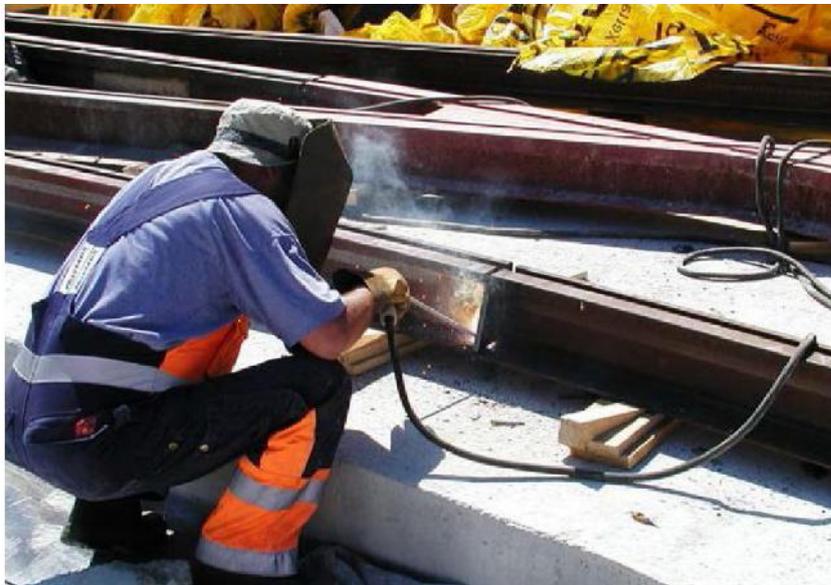
REL postupak je elektrolyni postupak zavarivanja taljivom obloženom elektrodom. Karakterizira ga uzastopno prekidanje procesa zbog izmjene elektrode. To predstavlja značajan nedostatak jer, kao što je već objašnjeno, umanjuje produktivnost i kvalitetu. Ipak, postupak je još uvijek zastupljen pri zavarivanju tračnica, a naročito kod zavarivanja tramvajskih žljebastih tračnica. Razlog tome je jednostavnost, mobilnost i niska cijena opreme te niski zahtjevi za obuku zavarivača. S ciljem povećanja produktivnosti često se u spoj između tračnica dodaje posebno oblikovana čelična ploča debljine 15 – 20 mm. Na slici 3.7 je prikazano zavarivanje tramvajske tračnice REL postupkom uz uporabu takve ploče [17].

Slika 3.7. Zavarivanje žlebaste tračnice REL postupkom uz upotrebu čelične ploče [17]

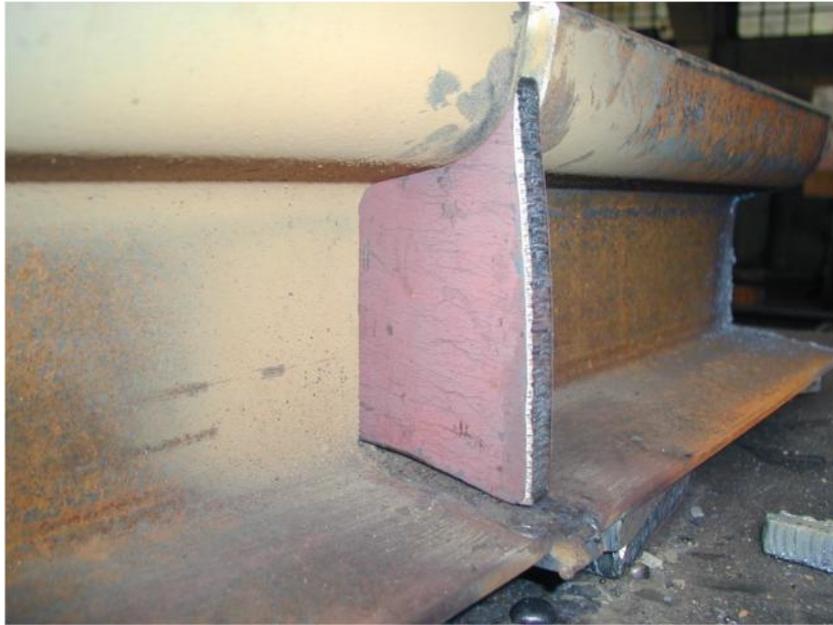
Specifičnost ove tehnologije je upotreba specijalne umetne čelične pločice s ciljem pojednostavljenja procesa i skraćivanja vremena zavarivanja. Nakon što se, uz pomoć podložne pločice, zavari nožica tračnice, u zazor između tračnica se postavlja umetna pločica kako je prikazano na slici 4.1. Ona služi kao podloga pri zavarivanju glave i vodilice tračnice, a s vratom i nožicom se povezuje kutnim zavarima.

Slika 4.1. Postavljena specijalna umetna plo ica nakon zavarivanja nožice tra nice [20]

Nedostaci ovakve tehnologije su brojni. Kao prvo, postavljanjem umetne plo ica i njenim povezivanjem s tra nicom pomo u kutnih zavara, prakti ki cijelo podru je vrata tra nice ostaje neprovareno. Postojanje tako velikog diskontinuiteta u zavarenom spoju jako negativno utje e na njegova svojstva, napose dinami ka. Drugo, na terenu je esto otežan pristup pri zavarivanju vertikalnih kutnih zavara koji povezuju plo icu s vratom tra nice, pa je kvaliteta tih zavara vrlo upitna. Osim toga, greške u zavarenom spoju se još mogu pojaviti zbog neuklonjenih korozijskih produkata na tra nici, lošeg nalijeganja umetne plo ica na zavar nožice, velike koli ine zarobljene troske u zavaru nožice i sli nog [20].

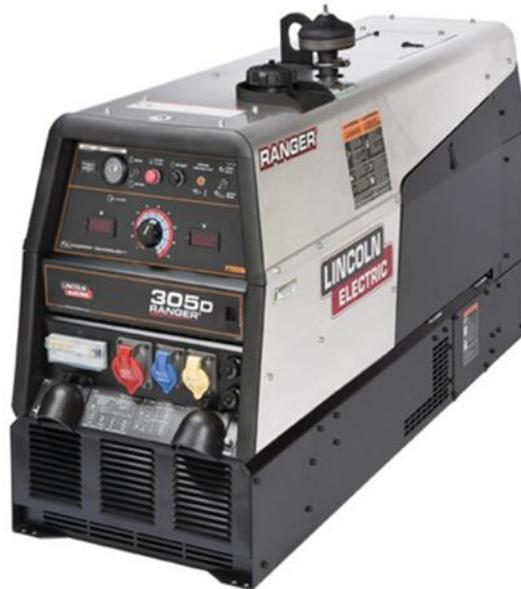
Nužna karakteristika opreme za zavarivanje tra nica je njena mobilnost. Oprema za ovaj postupak se sastoji od agregata Ranger 305D proizvo a a Lincoln Electric prikazanog na slici 4.2, pripadaju eć dodava a žice, karakteristi nog pištolja za zavarivanje ovim postupkom, magnetskog priklju ka mase te polikabela i drugih potrebnih kabela. Agregat se pokre e dizel motorom snage 14 kW što rezultira izlazom od 250 A i 30 V uz intermitenciju od 100 % [21].

Slika 4.2. Agregat za zavarivanje Ranger 305D [21]

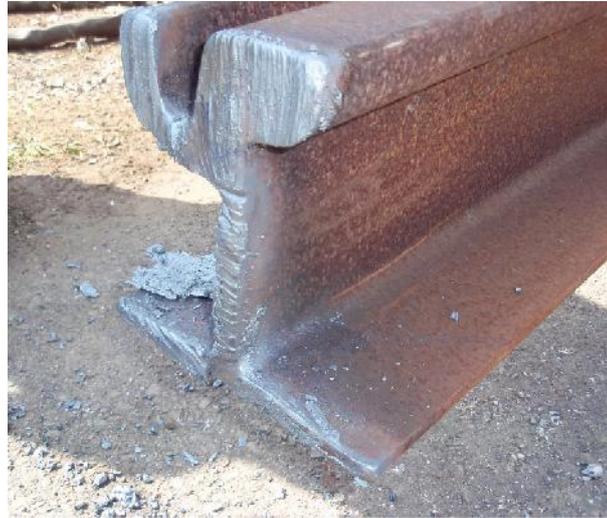
neravno odrezana jer je tada nemogu e posti i optimalan zazor od 20 mm na svim dijelovima pripreme spoja. Na slici 4.3 je prikazan rez tra nice izveden ru nim plinskim postupkom.

Slika 4.3. Tra nica odrezana ru nim plinskim postupkom

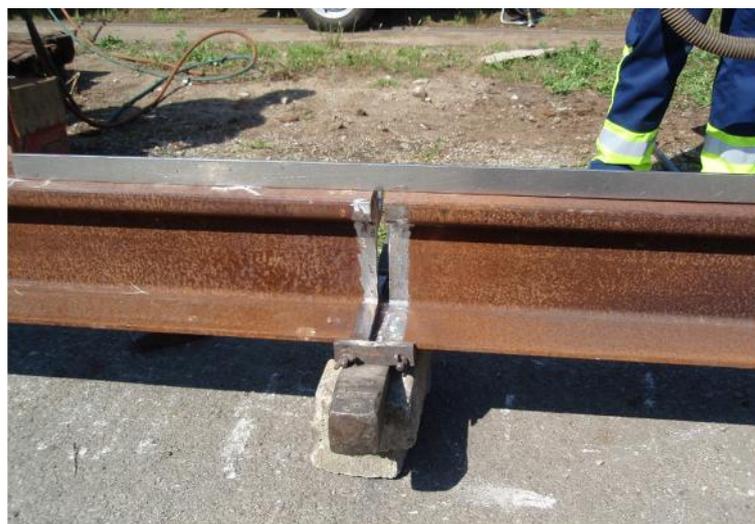
Kako bi se kompenzirala neizbježna deformacija uslijed zavarivanja, tra nice se predeformiraju za kut od oko $0,6^\circ$. Taj kut predeformacije se odre uje pomo u ravnala duljine 1 m tako da se ono prisloni na voznu površinu jedne tra nice te se tra nice podižu sve dok razmak između u vozne površine druge tra nice i kraja ravnala ne dosegne 5 mm. Postupak pozicioniranja tra nica i odre ivanja kuta predeformacije je prikazan na slici 4.4. Nakon što su tra nice kona no pozicionirane, ispod tra nice se postavlja bakrena podloška koja se u vrš uje vijcima i metalnim klinovima. Ta podloška ima utor koji se postavlja ispod pripremljenog spoja i tako oblikuje donji dio zavara nožice.

Slika 4.4. Mjerenje kuta predeformacije tra nica pomo u ravnala

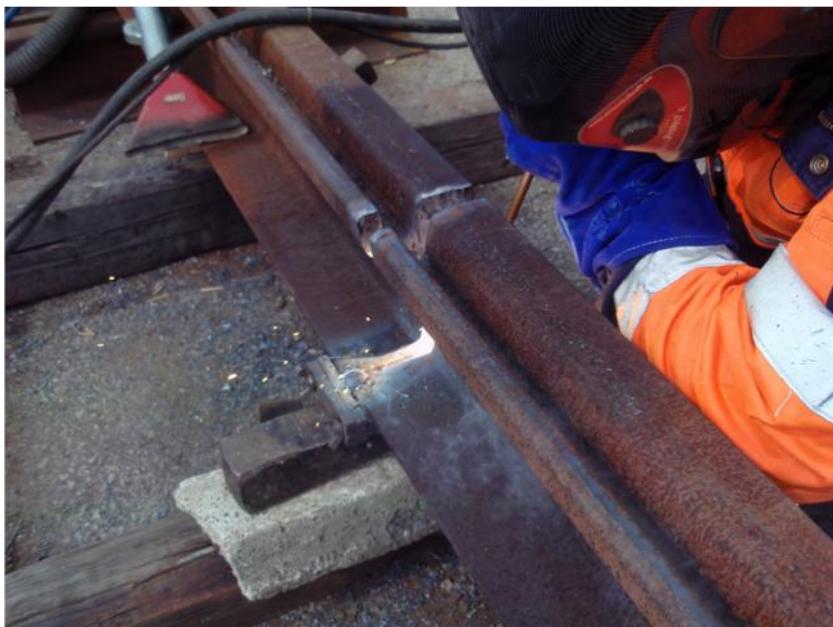
Kada su tra nice pozicionirane i predgrijane, slijedi njihovo pripajanje na rubovima nožice te zavarivanje. Kako bi se moglo pristupiti svim dijelovima tra nice prilikom zavarivanja, koristi se produžna kerami ka cjev ica. Prema slici 4.5, najprije se zavaruje nožica i to u nekoliko prolaza. Broj, smjer, duljina i redoslijed prolaza ovise o tehnici rada pojedinog zavariva a. Zadnji slojevi se izvode tako da su u ravnini ili ak malo ispod ravnine nožice tra nice kako bi se osiguralo dobro nalijeganje bakrenih obloga ije postavljanje slijedi nakon zavarene nožice. Obloge se u vrš uju elasti nom žicom kako prikazuje slika 4.6.

Slika 4.5. Zavarivanje nožice tra nice

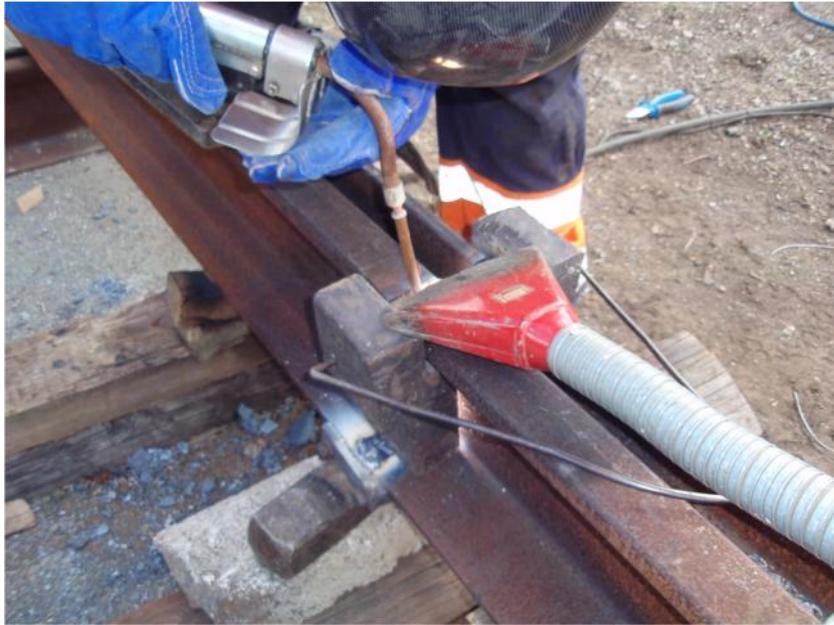
Slika 4.6. Zavarivanje vrata tra nice uz uporabu bakrenih obloga

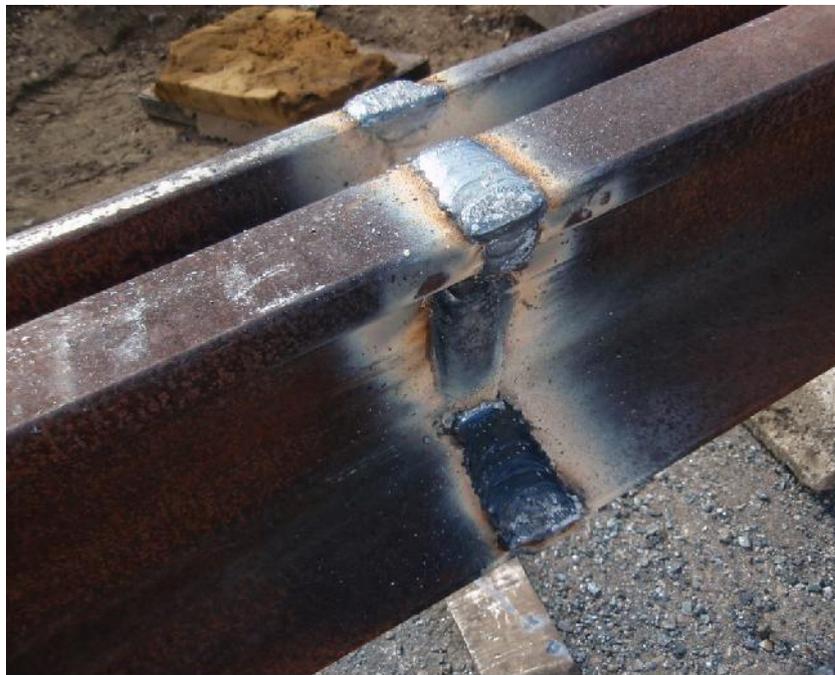
Naposljetku se uklanjaju svi bakreni kalupi, a isti se troska te se izvode završni slojevi na nožici tračnice kojima se kvalitetnije povezuju zavar nožice sa zavarom vrata kako bi se izbjegli nagli prijelazi, odnosno koncentratori naprezanja. Još se izvodi jedan sloj na donjem dijelu žlijeba te, prema potrebi, dodatni popravni zavari na drugim dijelovima tračnice. Ti popravni zavari se najčešće odnose na popravak bočnih strana glave i vodilice i, u praksi, često izvode REL postupkom. Na slici 4.7 je prikazan konačni izgled zavara tračnice prije mehaničke obrade.

Slika 4.7. Konačni izgled zavara tračnice prije brušenja

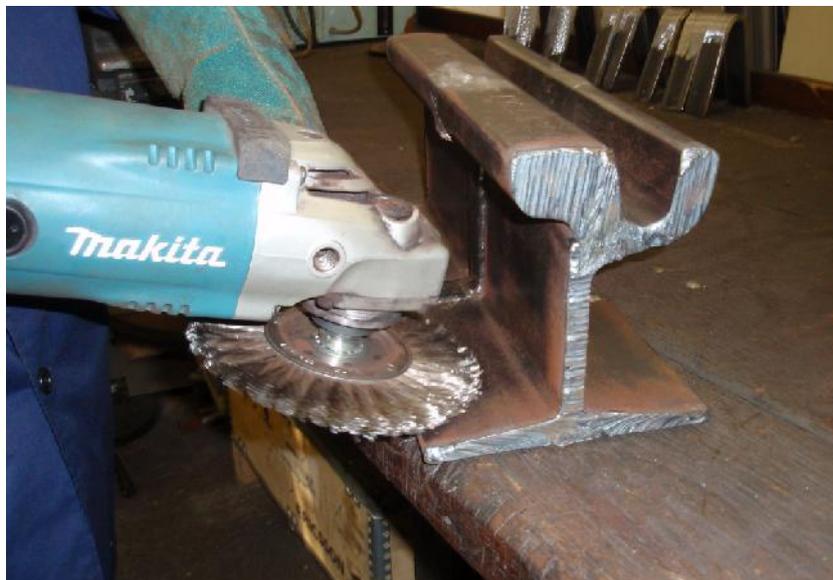
Za ispitivanje ultrazvukom bilo je potrebno ukloniti nadvišenje zavora na glavi, vodilici i žlijebu kako bi se postigla koliko-toliko pravilna geometrija i time omogućilo ispitivanje. To je izvedeno kutnom brusilicom u poduzeću ZET. Nužna je bila i dodatna mehanička priprema uzoraka kako bi se osiguralo dobro nalijeganje ispitne sonde. U širem području oko zavora je trebalo ukloniti produkte korozije i naštrcane kapljice, a da se pri tome ne ošteti površina zavora na vratu i nožici. Kao najprikladniji alat odabrana je električna četka priključena na električnu kutnu brusilicu kako prikazuje slika 5.1.

Slika 5.1. Dodatno mehaničkočišćenje uzoraka

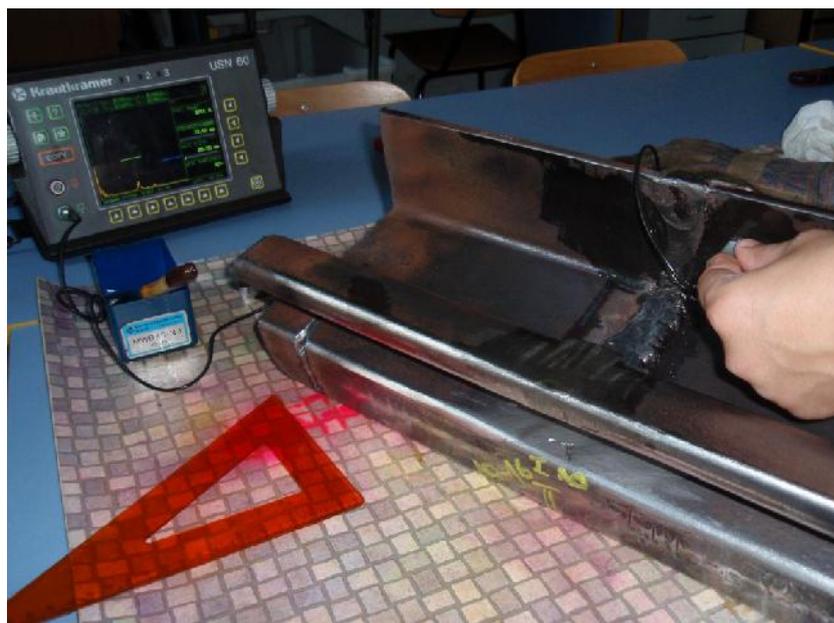
Slika 5.2. Ultrazvučno ispitivanje uzoraka

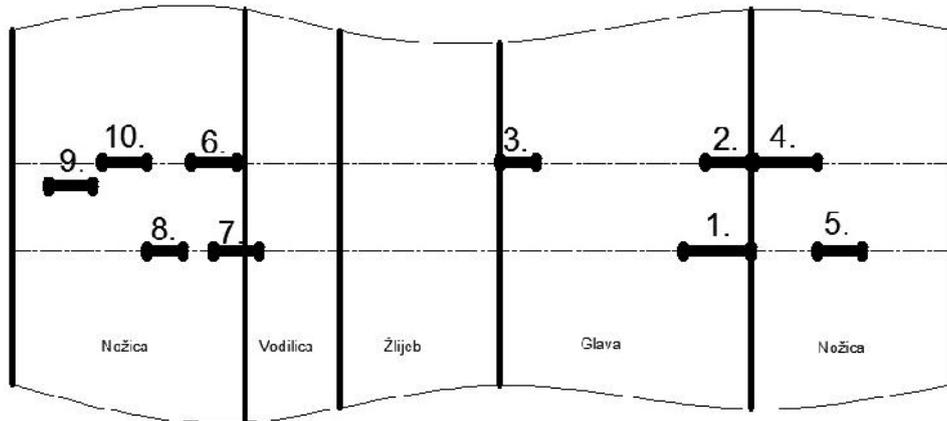
Slika 5.3. Indikacije na uzorku 3

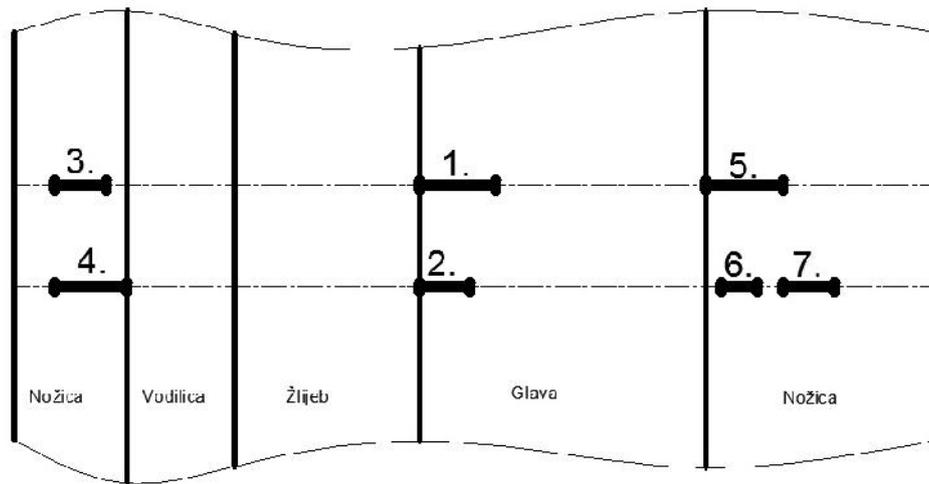
Slika 5.4. Indikacije na uzorku 4

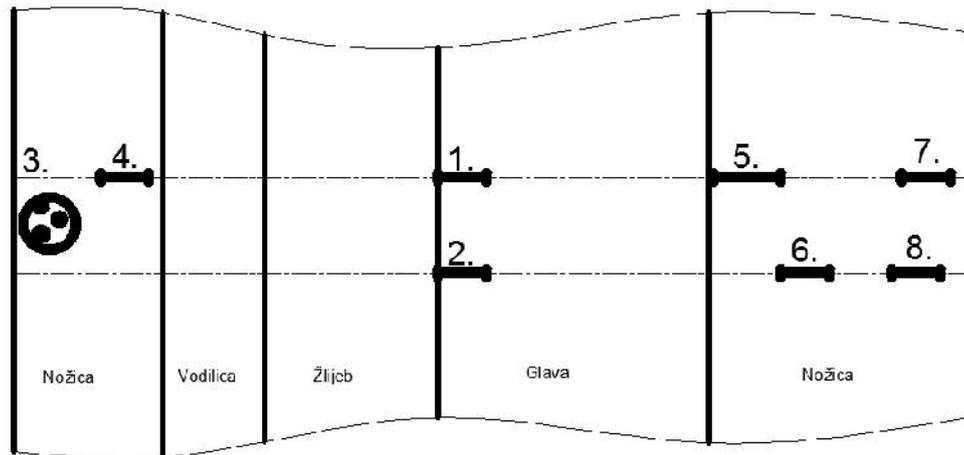
Slika 5.5. Indikacije na uzorku 5

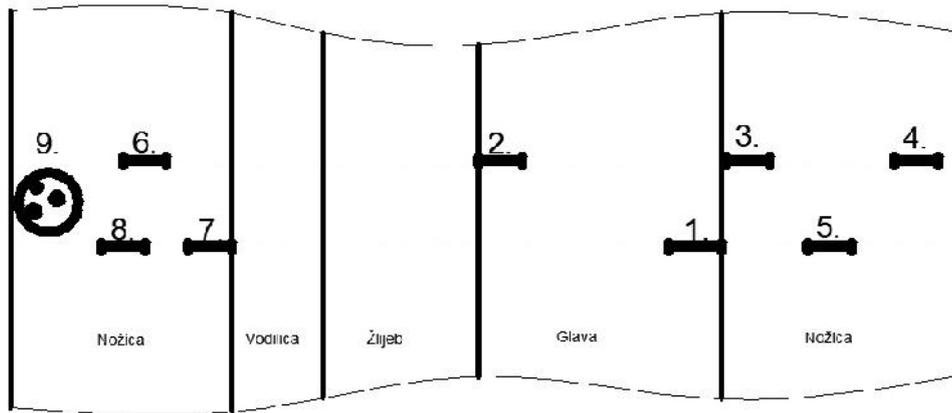
Slika 5.6. Indikacije na uzorku 6

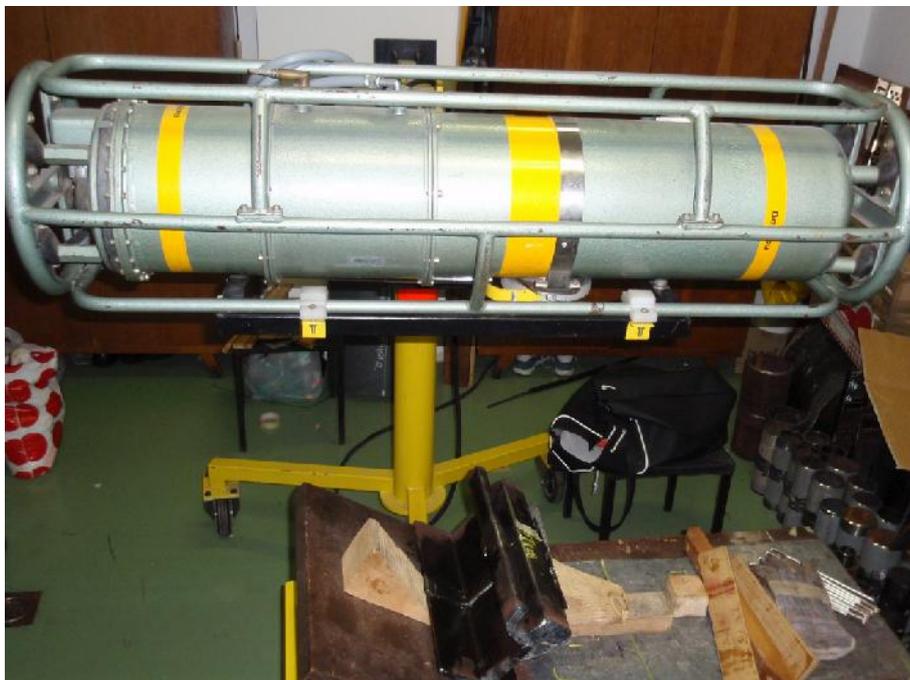
Slika 5.7. Radiografsko ispitivanje uzoraka

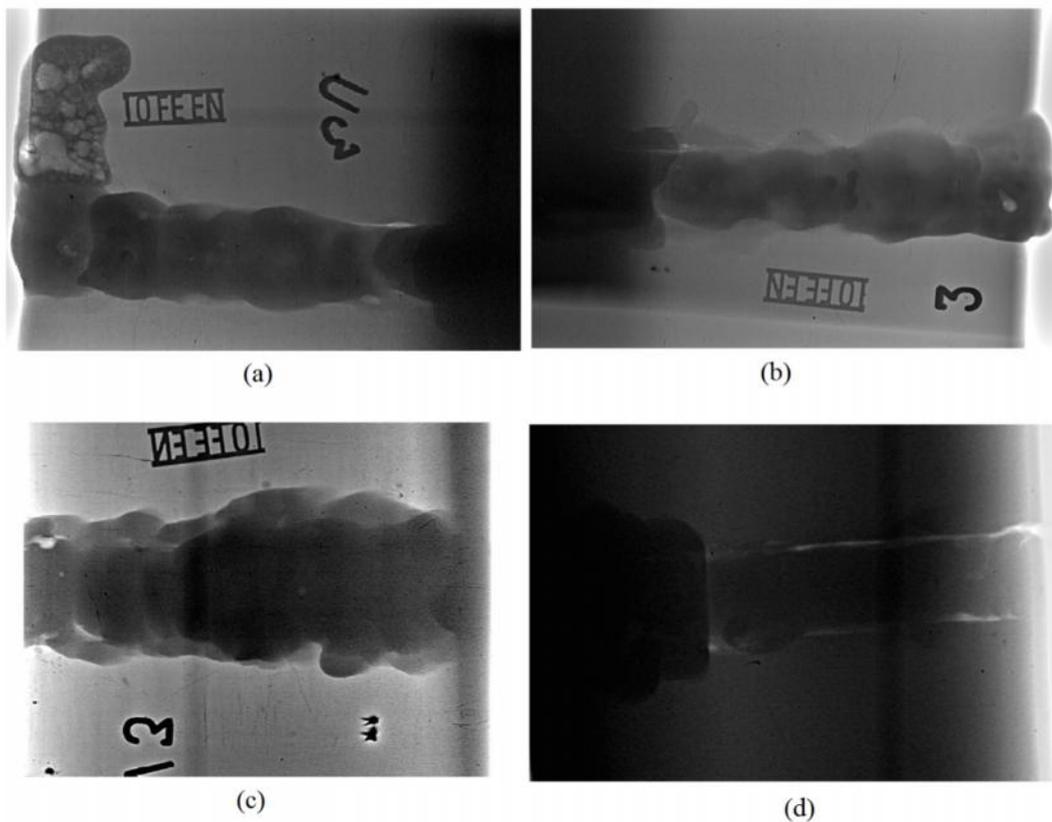
Slika 5.8. Radiogrami dijelova zavara tračnice uzorka 3

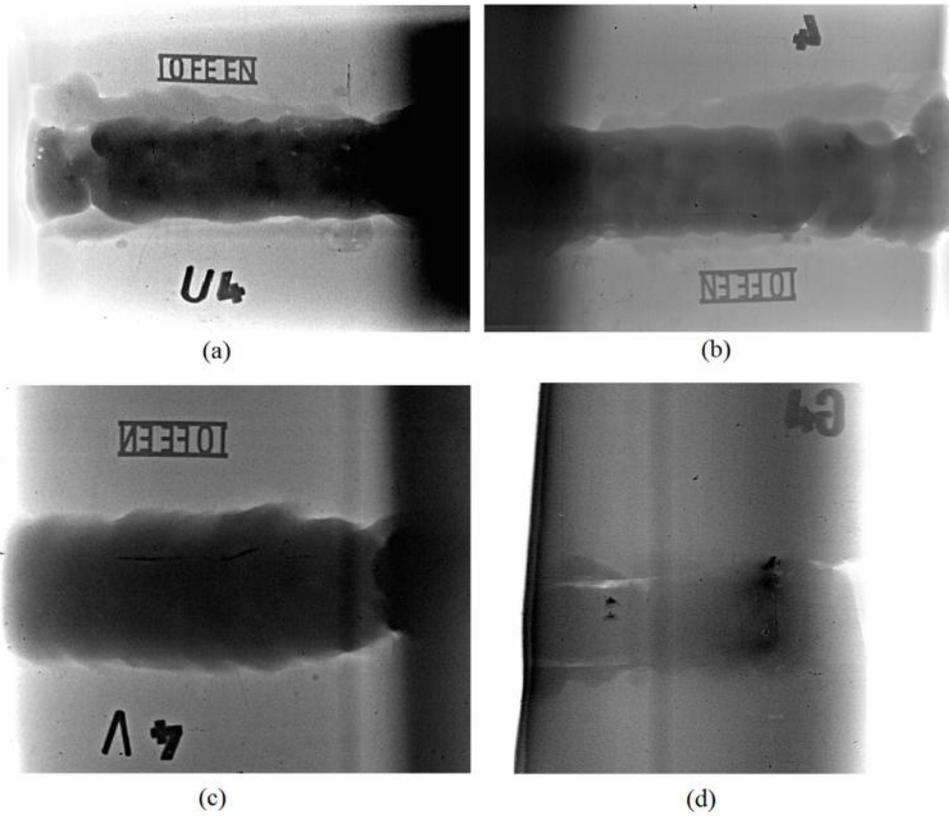
Slika 5.9. Radiogrami dijelova zavora tra nice uzorka 4

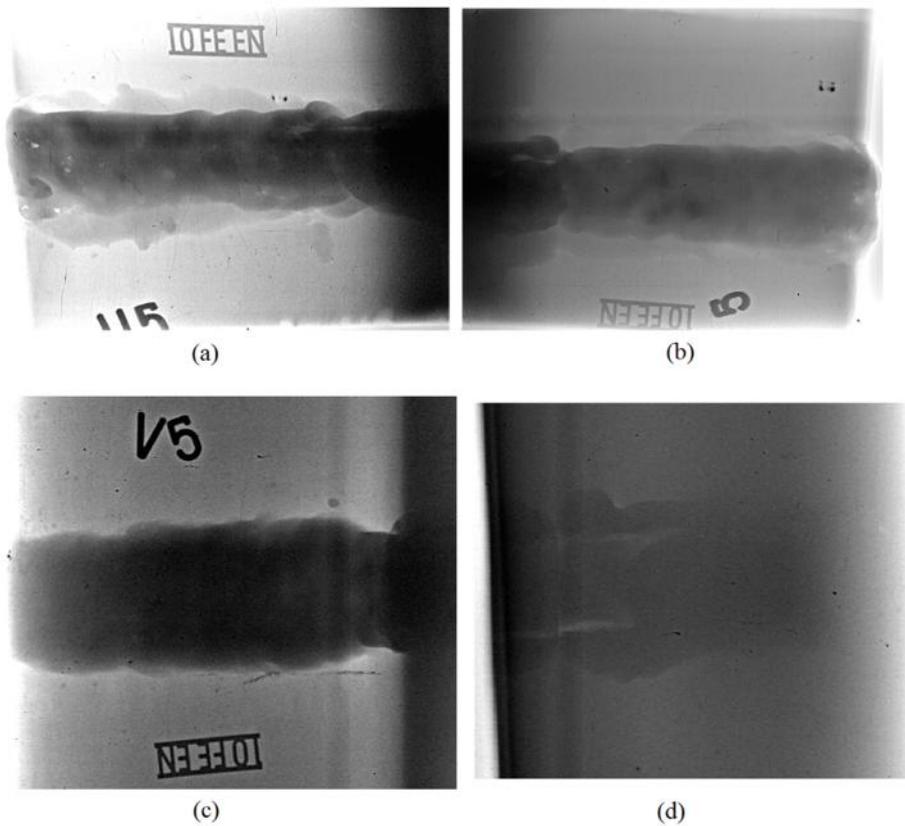
Slika 5.10. Radiogrami dijelova zavora tra nice uzorka 5

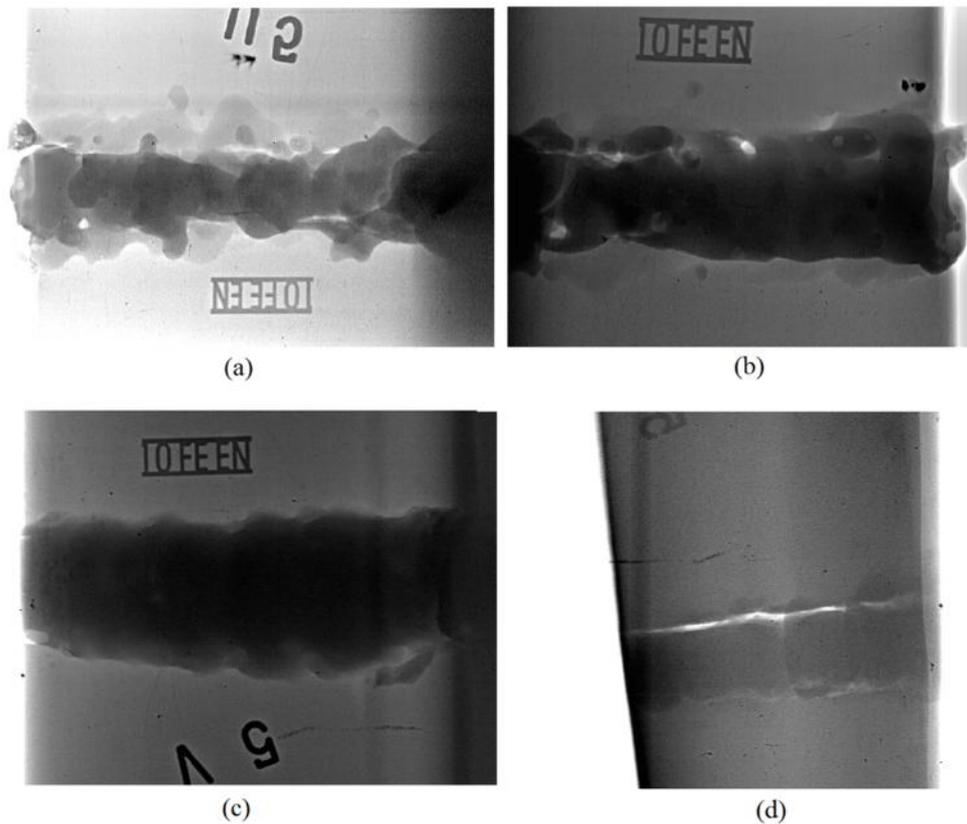
Slika 5.11. Radiogrami dijelova zavora tra nice uzorka 6
