Zavarivanje tramvajskih tračnica samozaštićujućom praškom punjenom žicom

Master's thesis / Diplomski rad

2015

SVEU ILIŠTE U ZAGREBU
FAKULTET STROJARSTVA I BRODOGRADNJE

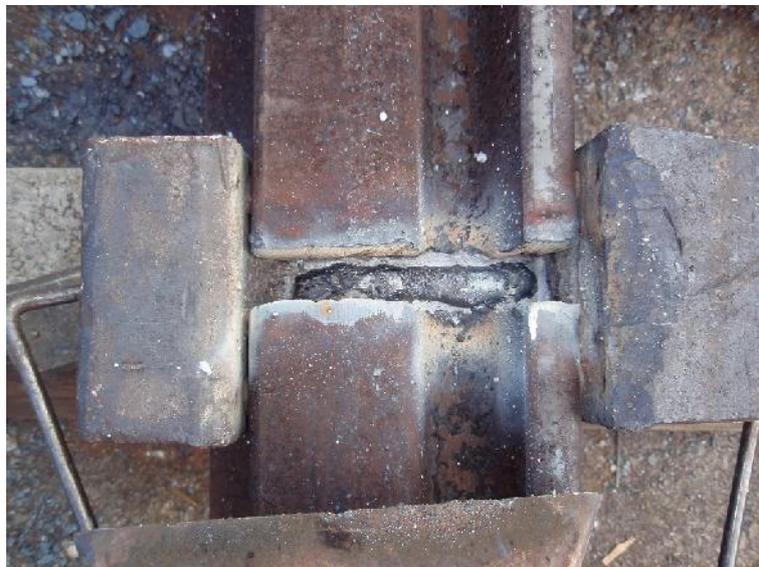
Slika 5.12. Zavar u fazi izrade (uzorak 6) s velikom količinom zaostale troske po rubovima

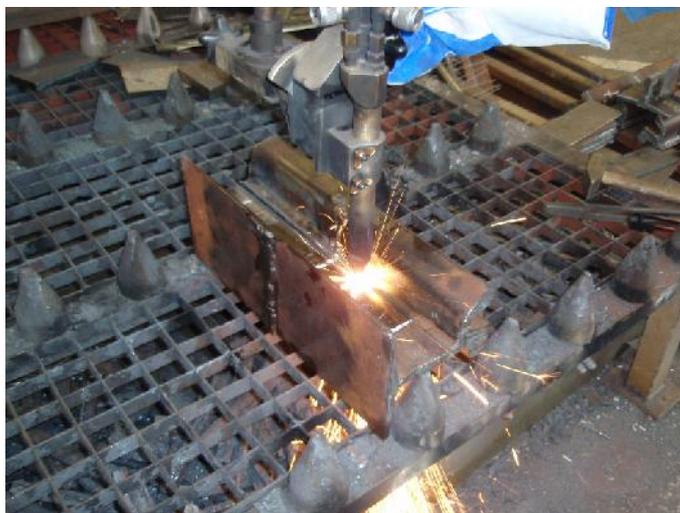
Slika 5.13. Rezanje uzoraka automatiziranim plinskim postupkom

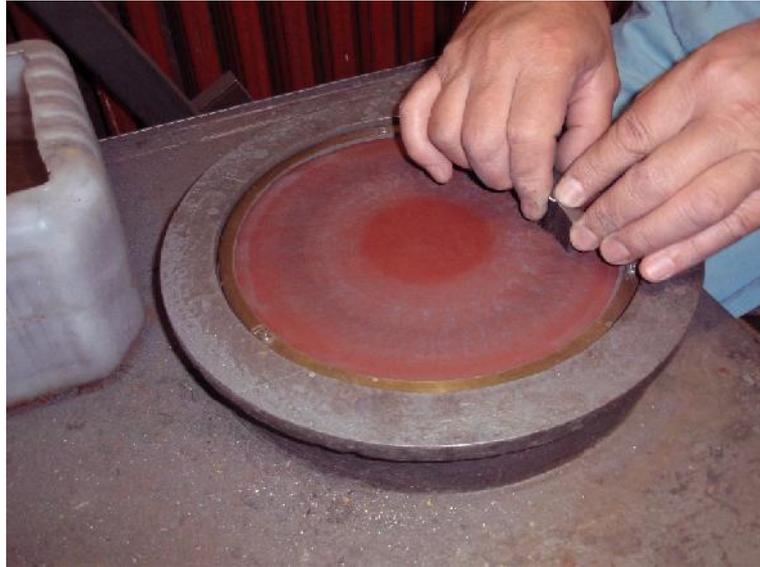
Slika 5.14. Brušenje makroizbrusaka brusnim papirom

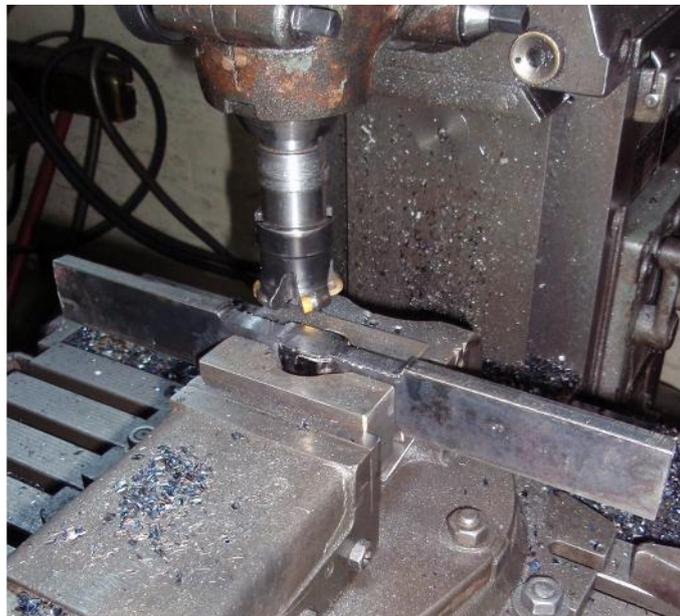
Slika 5.15. Glodanje epruvete za statički vlačni pokus

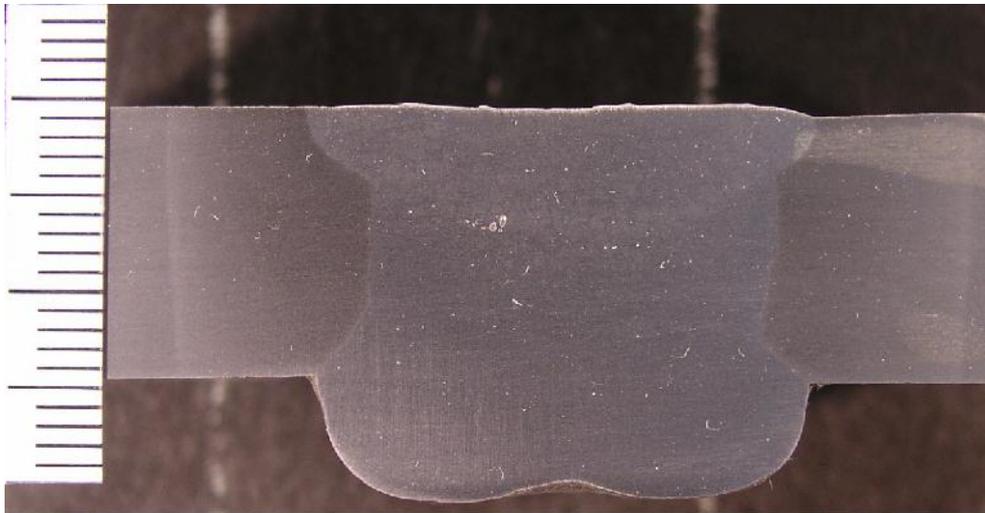
Slika 5.16. Makroizbrusak nožice tra nice uzorka 3

Usporedbom veličine ZUT-a na prethodnim makroizbruscima može se uočiti širi ZUT na uzorku 3 s postepenijom i fluidnijom promjenom mikrostrukture. ZUT uzorka 5 je užiji s oštrijim prijelazom između pojedinih mikrostrukture. Niža temperatura predgrijavanja je uzrokovala nagli pad temperature, pa je užiji ZUT logična i očekivana posljedica. Miješanje osnovnog i dodatnog materijala je dobro u oba slučaja.

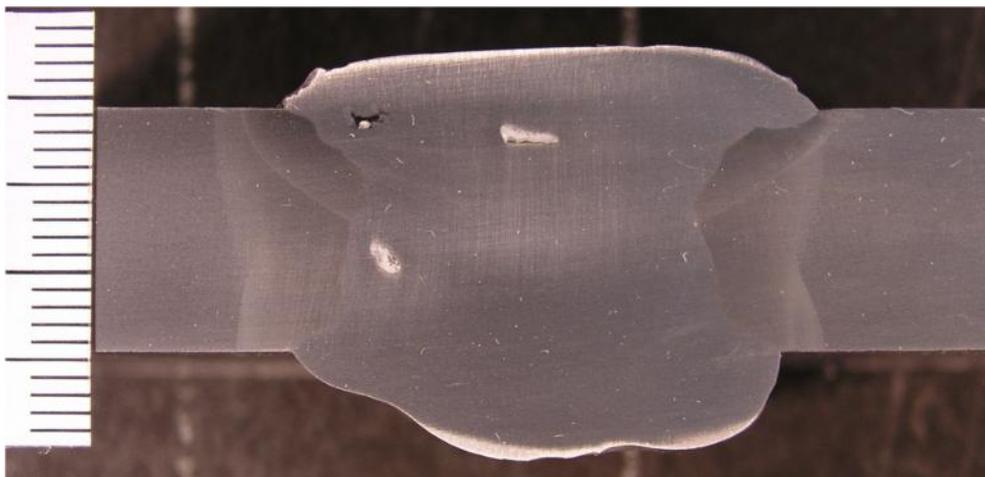
Slika 5.17. Makroizbrusak nožice tra nice uzorka 5

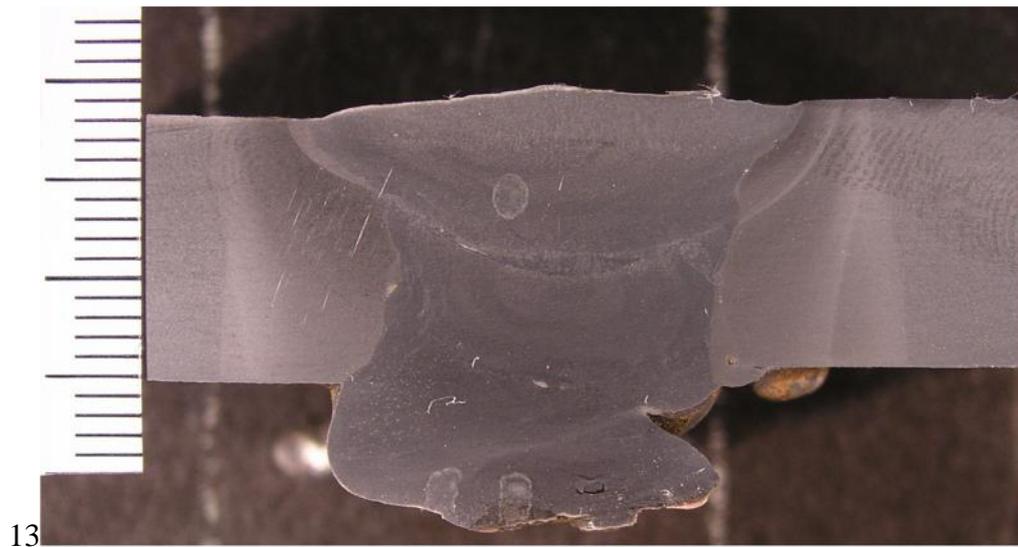
Slika 5.18. Makroizbrusak nožice tračnice uzorka 6

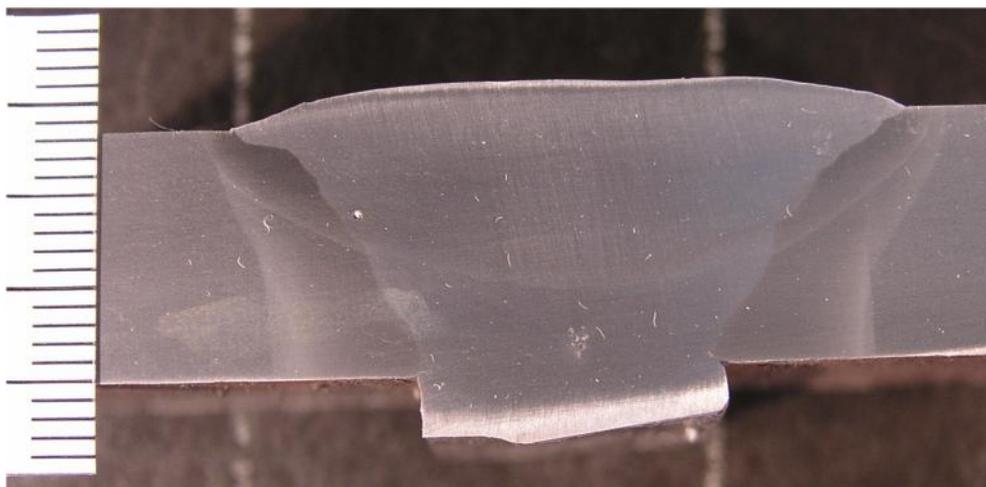
Slika 5.19. Makroizbrusak nožice tračnice uzorka 7

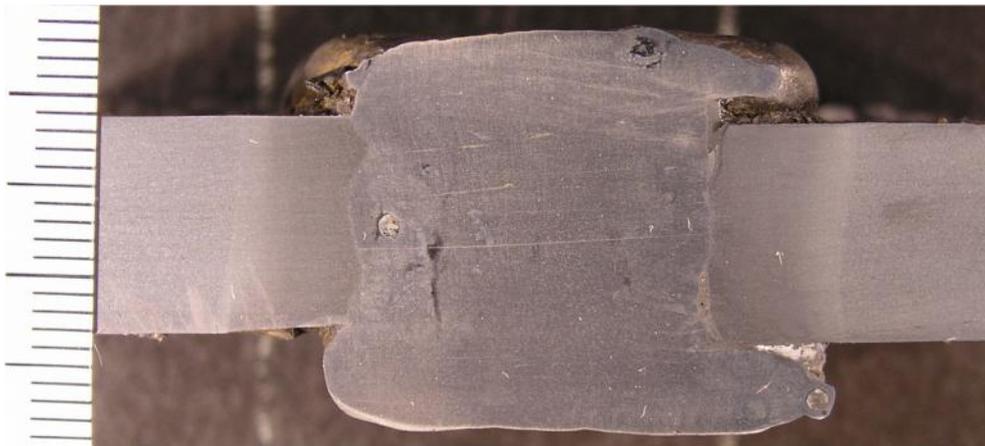
Slika 5.20. Makroizbrusak vrata tračnice uzorka 3

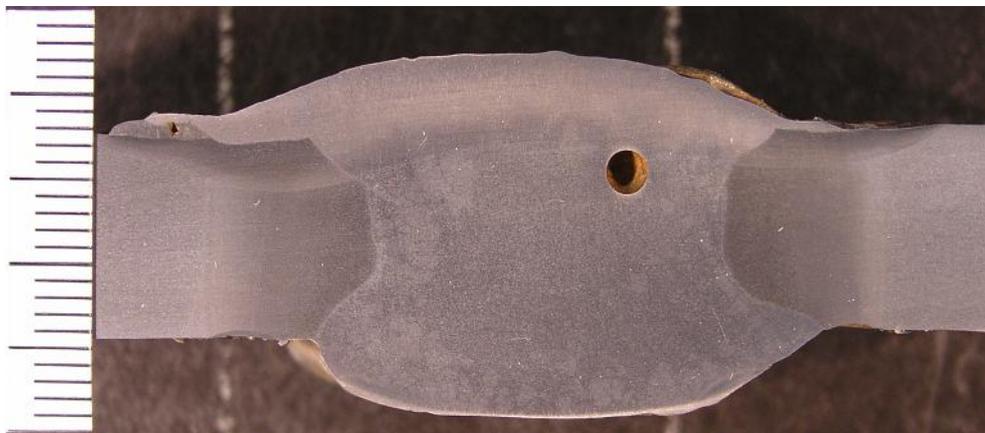
Slika 5.21. Makroizbrusak vrata tračnice uzorka 5

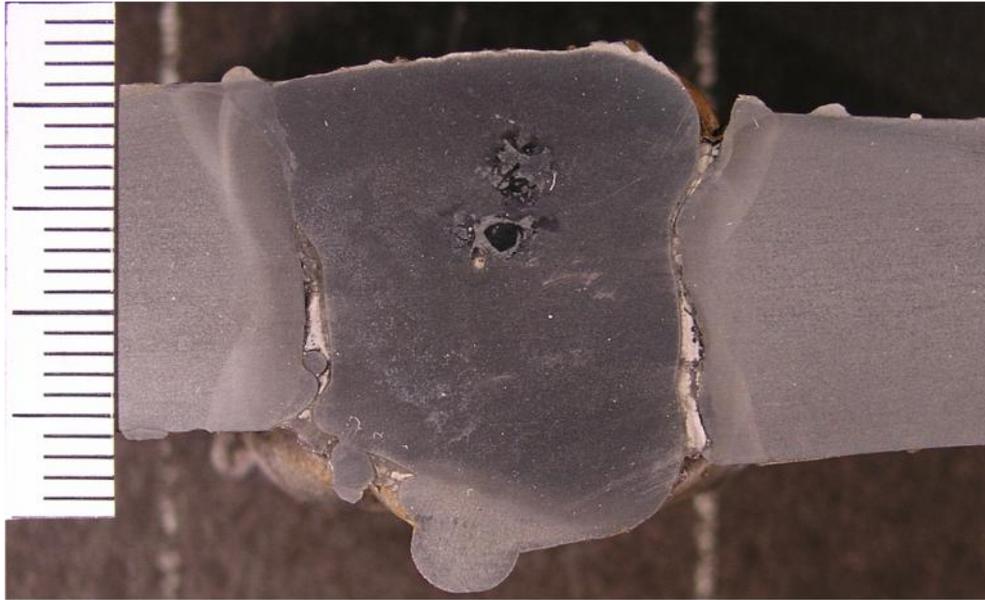
Slika 5.22. Makroizbrusak vrata tra nice uzorka 6

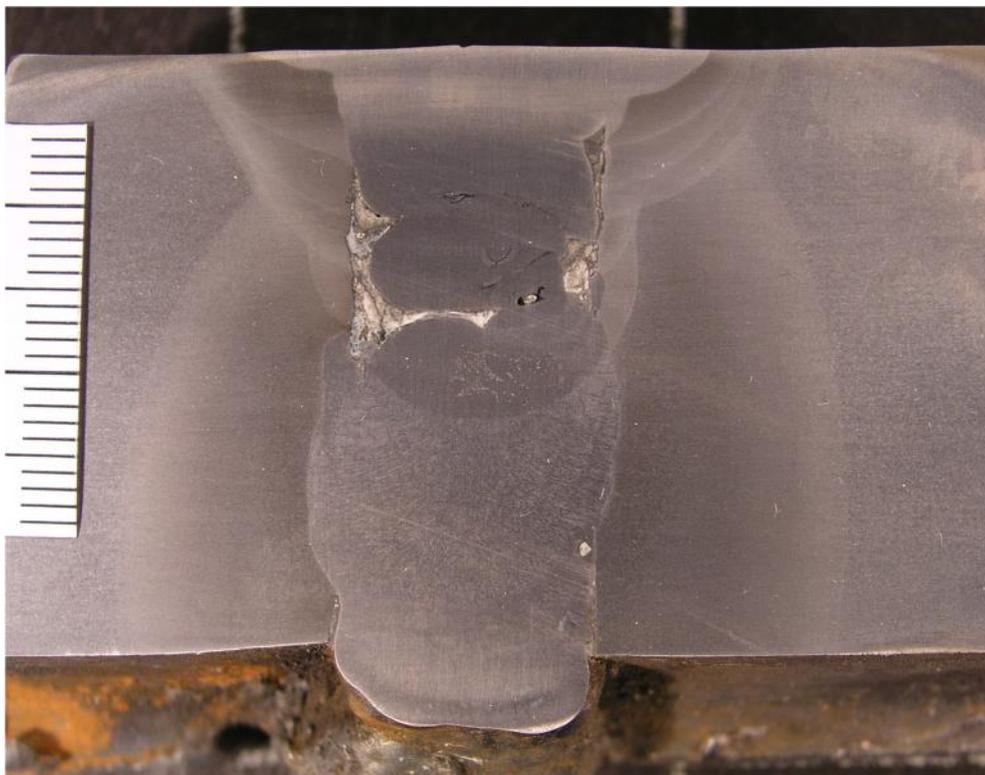
Slika 5.23. Makroizbrusak glave tračnice uzorka 3

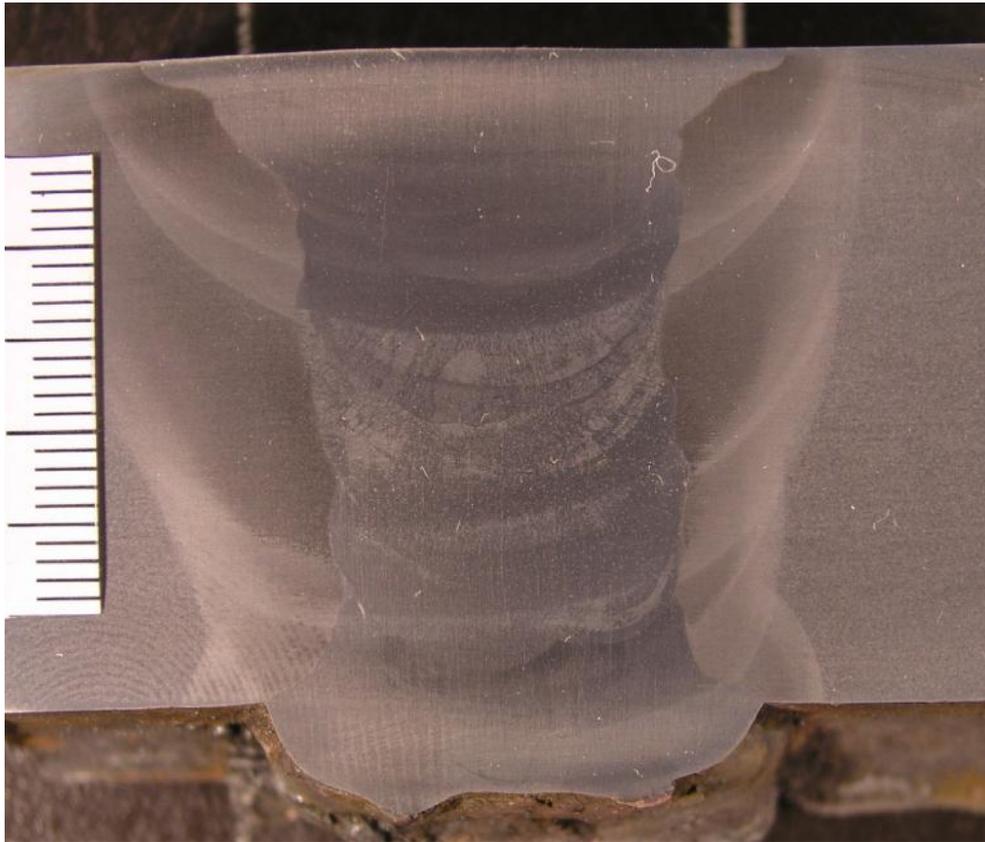
Slika 5.24. Makroizbrusak glave tra nice uzorka 5

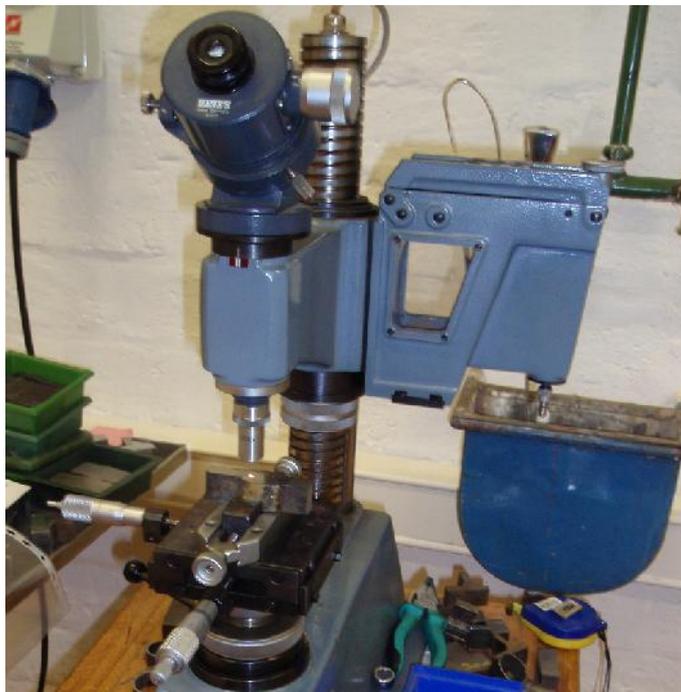
Za mjerenje tvrdo e odabrani su makroizbrusci iz glave, vrata i nožice uzoraka 3 i 5. Na svakom makroizbrusku su provedena po tri mjerenja u svakoj zoni zavarenog spoja. Dakle, u osnovnom materijalu (OM), zoni utjecaja topline (ZUT), liniji staljivanja (LS) s desne strane zavara, u istim zonama s lijeve strane te u metalu zavara (MZ). Ukupno 21 mjerenje na svakom makroizbrusku. Mjerenje je provedeno metodom po Vickersu uz silu od 98,1 N (HV10). Na svjetlosnom mikroskopu, uz pove anje od 200 puta, izmjerene su duljine dijagonala otiska dijamantne etverostrane piramide. Tvrdo a je o itana iz pripremljene tablice prema izra unatoj srednjoj vrijednosti duljina dviju dijagonala. Postupak mjerenja tvrdo e je prikazan na slici 5.25, a dobivene vrijednosti u tablicama 5.17 i 5.18. Maksimalne vrijednosti u pojedinoj zoni su podebljane i ispisane u posebnom retku tablice. Grafi ki prikaz rezultata za pojedine dijelove

Slika 5.25. Mjerenje tvrdo e

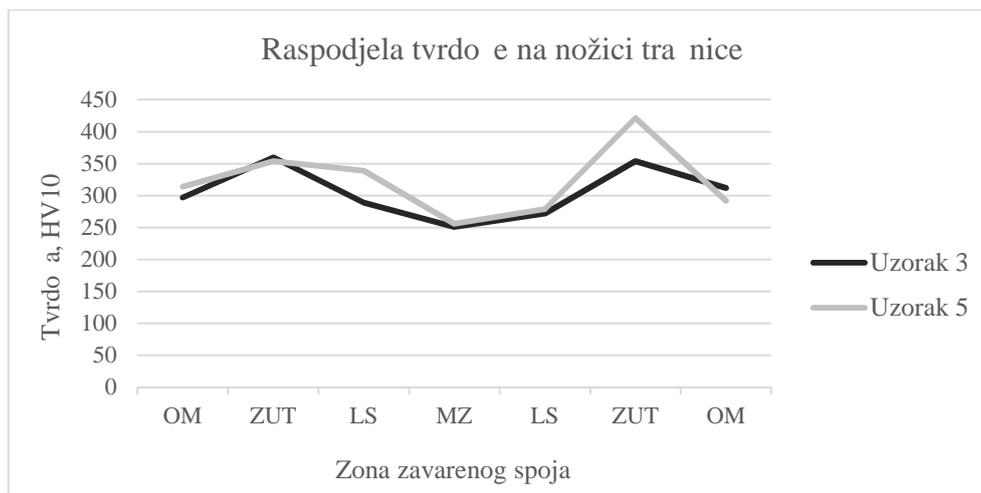
Slika 5.26. Dijagram vrijednosti tvrdo e po zonama zavara nožice tra nice

Analizom izmjerenih vrijednosti utvrđeno je da su najviše tvrdoće zabilježene u ZUT-u tik do linije staljivanja. Tu je brzina hlađenja bila dovoljno velika da nastupi djelomična transformacija u tvrdi i krhki martenzit. Naime, hlađenje ipak nije bilo dovoljno intenzivno, te niti u jednoj zoni zavarenog spoja nije izmjerena tvrdoća koja bi ukazivala na strukturu stopostotnog martenzita. No, standardno odstupanje koje je u većini slučajeva vrlo veliko ukazuje na postojanje različitih mikrostruktura u ZUT-u. Udaljujući se od linije staljivanja, tvrdoća opada do vrijednosti karakterističnih za osnovni materijal. Zbog velike količine unesene topline i velikog broja prolaza, zone utjecaja topline pojedinih prolaza se međusobno presijecaju tako da je većina područja visoke tvrdoće popuštena.

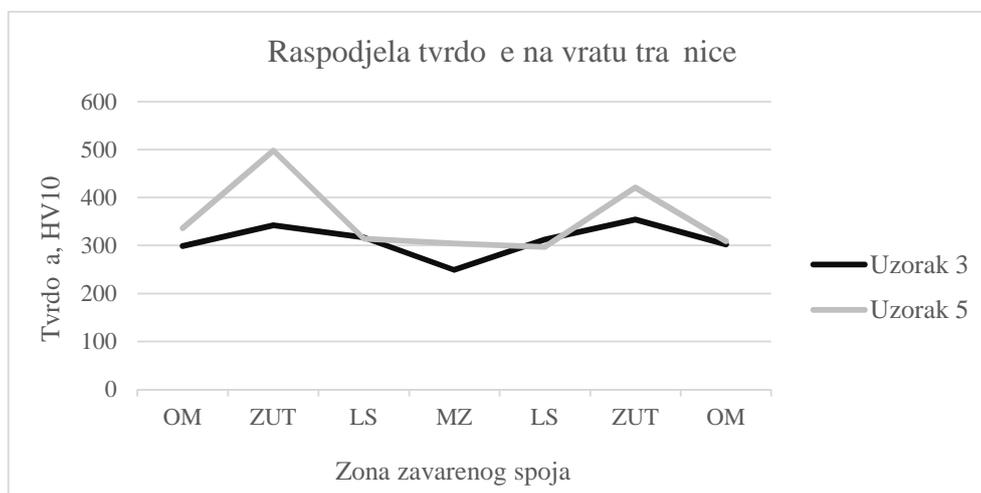
Slika 5.27. Dijagram vrijednosti tvrdo e po zonama zavara vrata tra nice

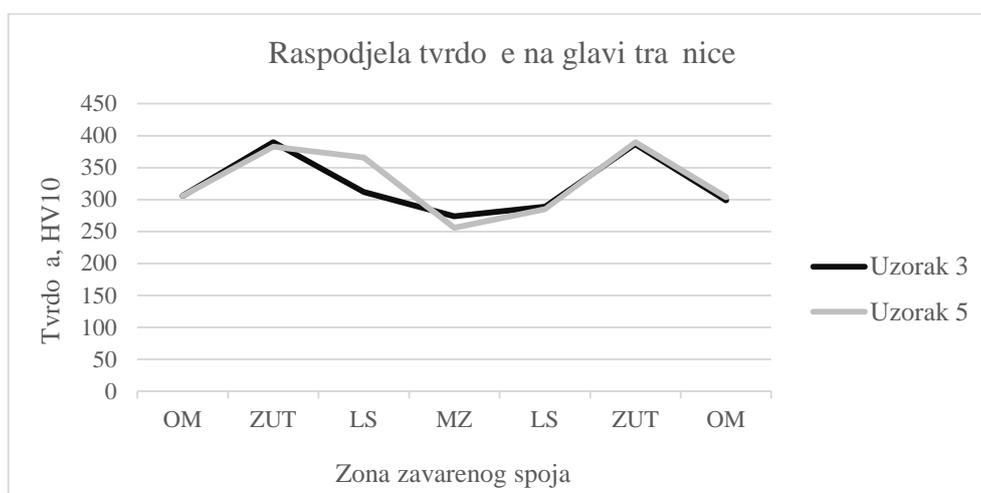
Slika 5.28. Dijagram vrijednosti tvrdo e po zonama zavara glave tra nice

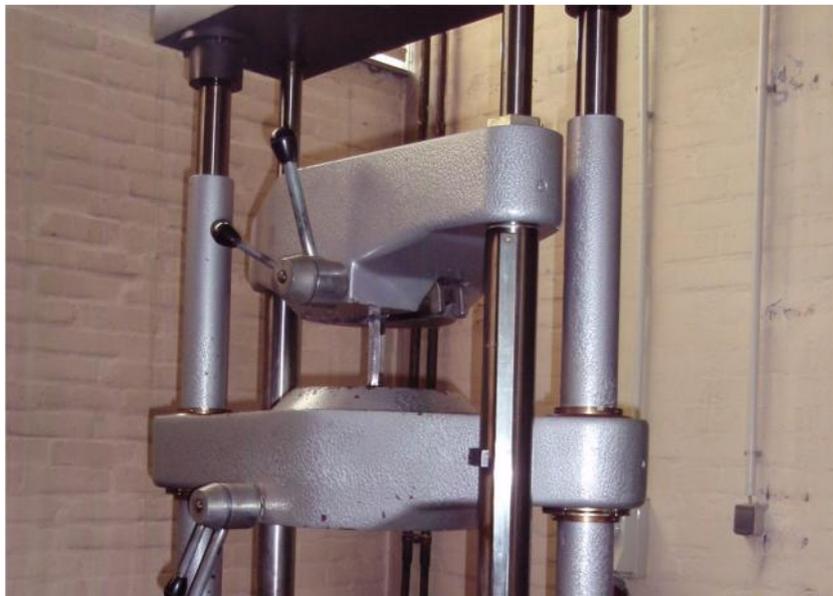
Slika 5.29. Stati ki vla ni pokus

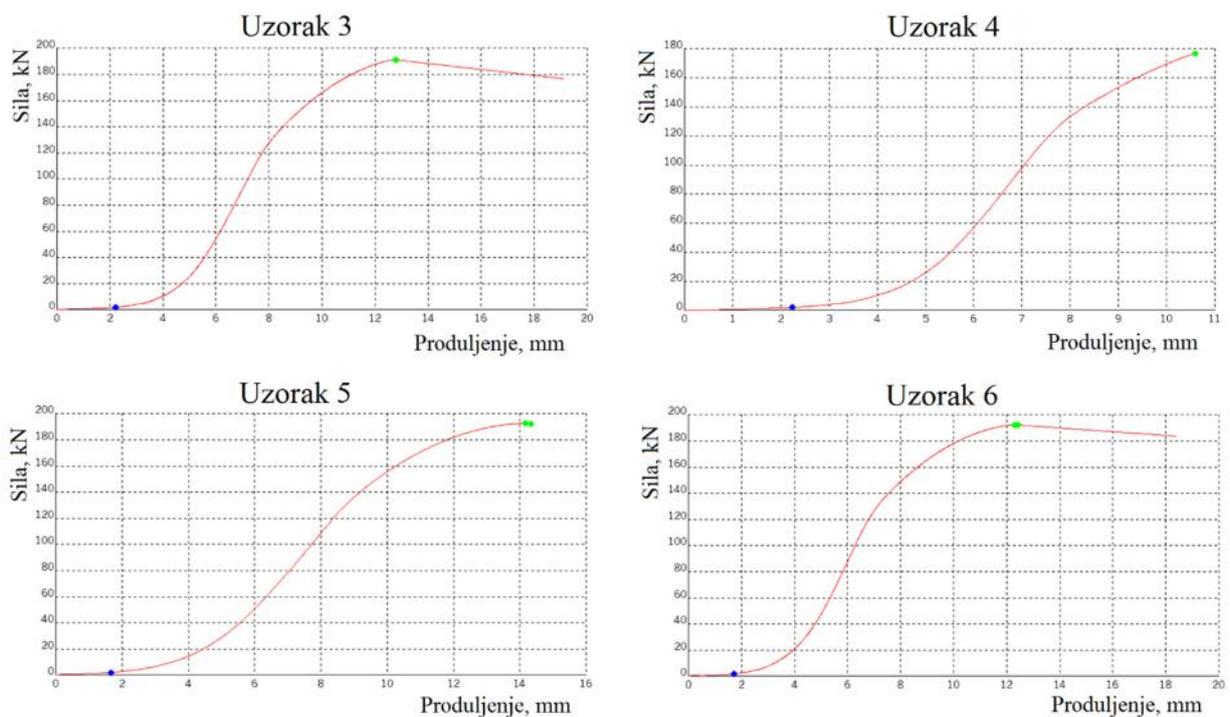
Slika 5.30. Dijagrami sila-produljenje dobiveni statičkim vlačnim pokusom

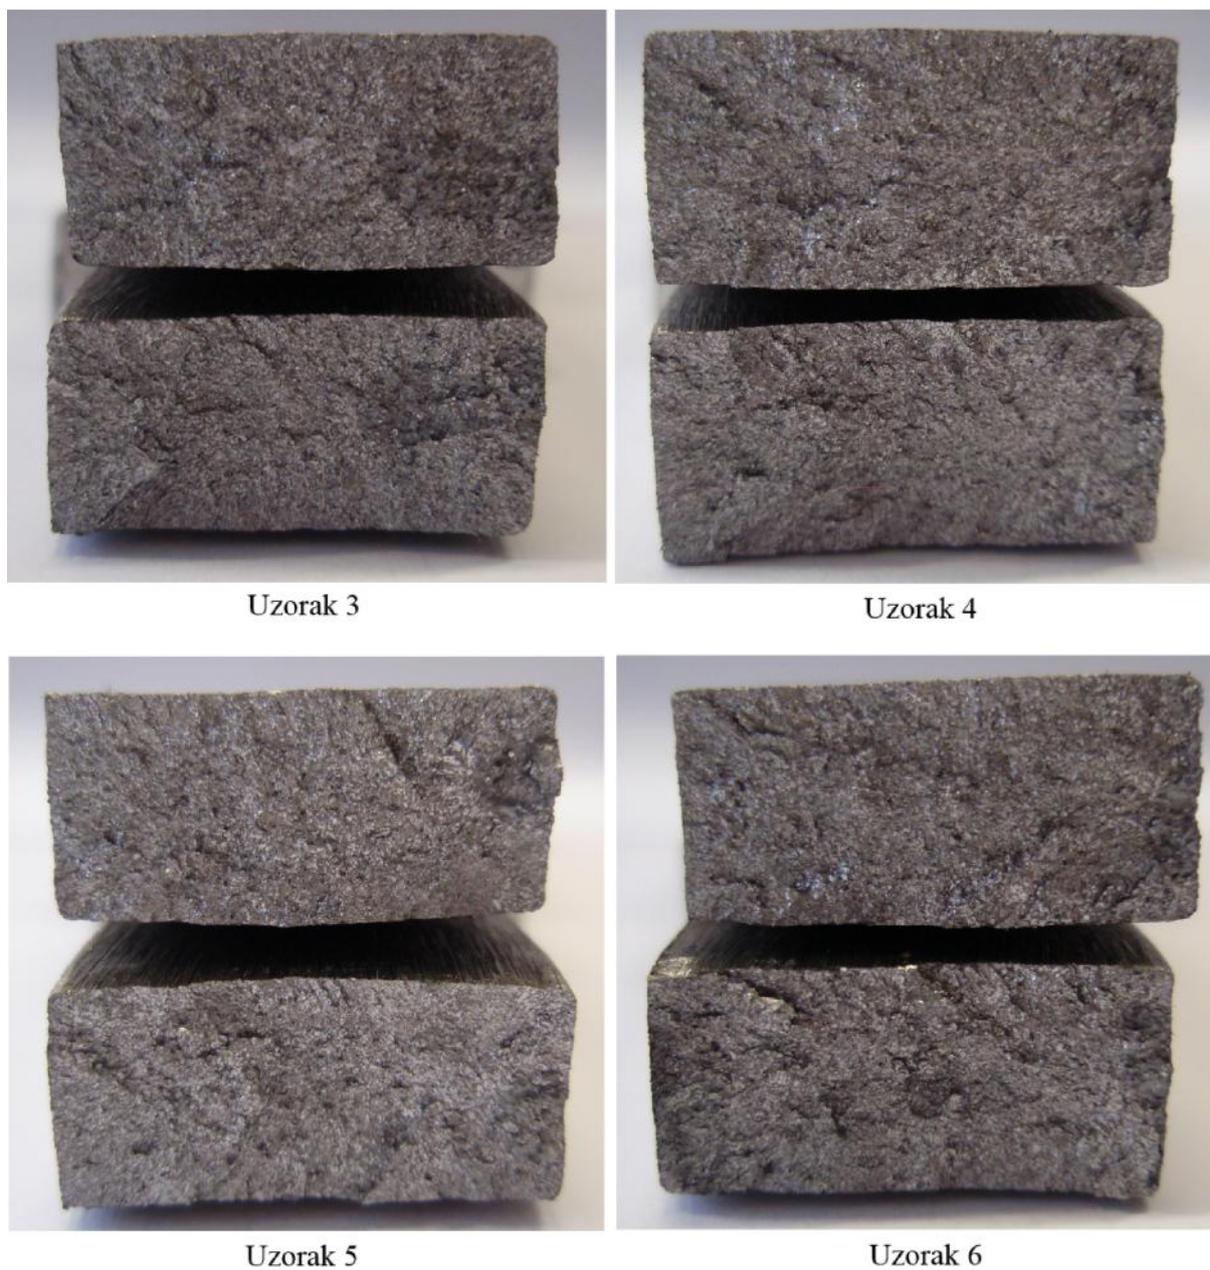
Slika 5.31. Prijelomne površine epruveta pojedinih uzoraka – krhki lom
