Karakterizacija materijala kalupa za injekcijsko prešanje polimera

Undergraduate thesis / Završni rad

Characterization of mold material for injection molding of polymers

U završnom radu provedena je karakterizacija materijala u području pukotine na alatu za injekcijsko prešanje polimera. Matrica kalupa izrađena je od čelika oznake X37CrMoV5-1.

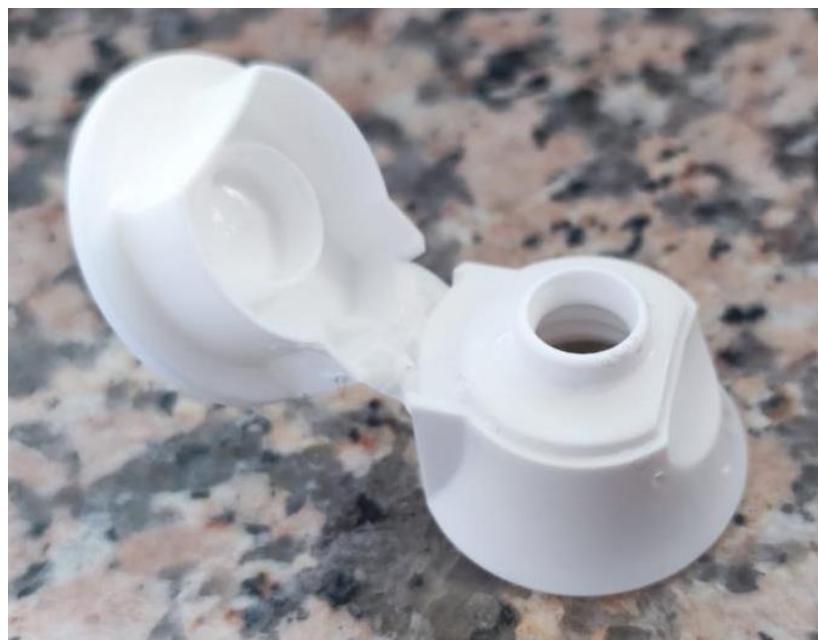
Slika 1. Poklopac od polipropilena dobiven injekcijskim prešanjem

Na slici 1. prikazan je proizvod dobiven injekcijskim prešanjem polimernog materijala.

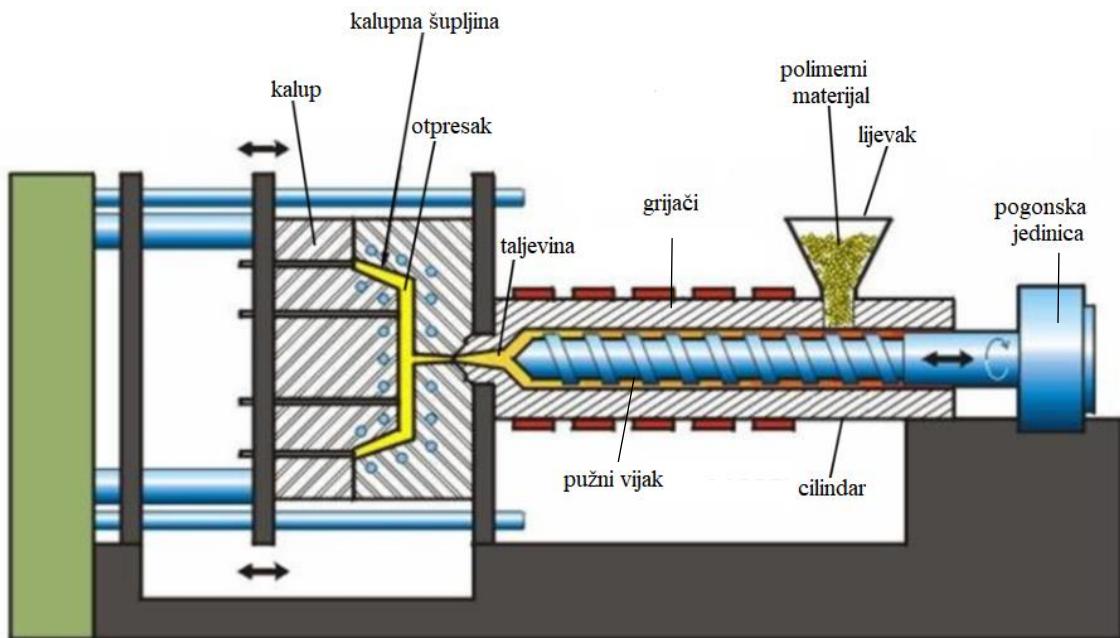
Slika 2. Jednostavniji prikaz sustava injekcijskog prešanja [6]

Na slici 2. prikazana je jednostavnija shema postupka injekcijskog prešanja.

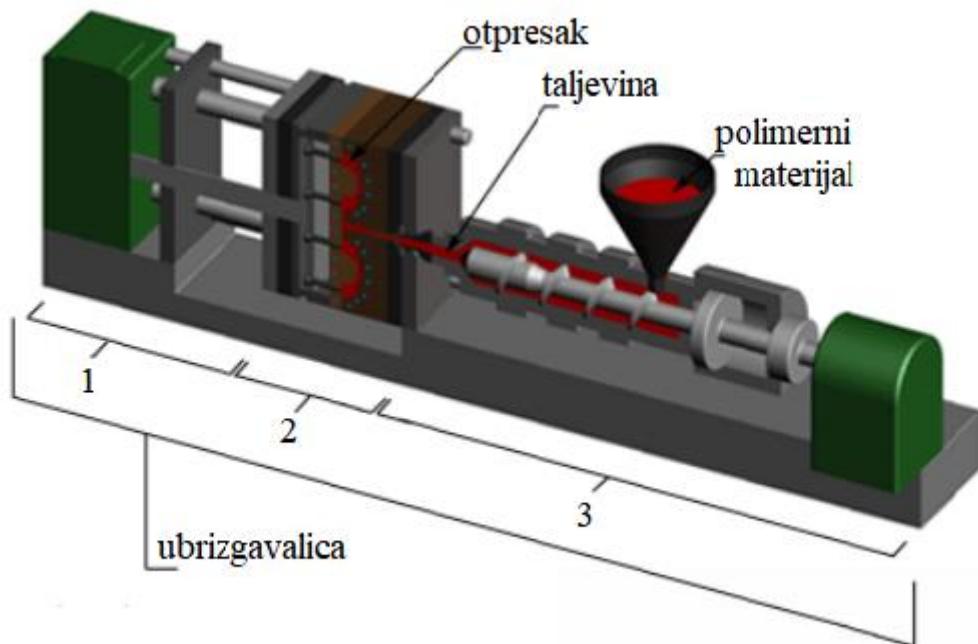
Na slici 3. prikazane su jedinice od kojih se sastoji ubrizgavalica, pod brojem 1 je jedinica za zatvaranje kalupa, pod brojem 2 jedinica za vođenje procesa i pod brojem 3 jedinica za pripremu taljevine i ubrizgavanje [7].

Slika 3. Sustav za injekcijsko prešanje [4]

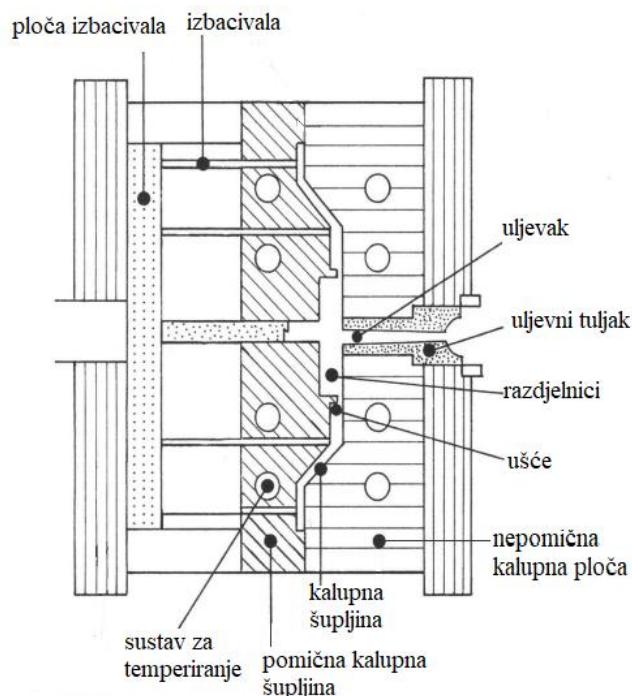
Slika 4. Kalup za injekcijsko prešanje polimera [8]

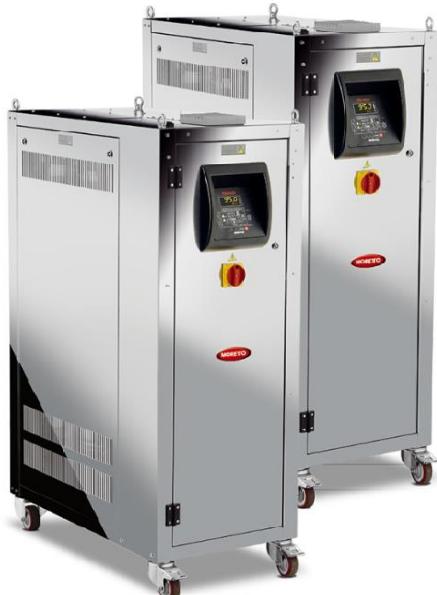
Na slici 5. vide se dva uređaja za temperiranje pomoću ulja, za temperature do 300 °C.

Slika 5. Uređaji za temperiranje [9]

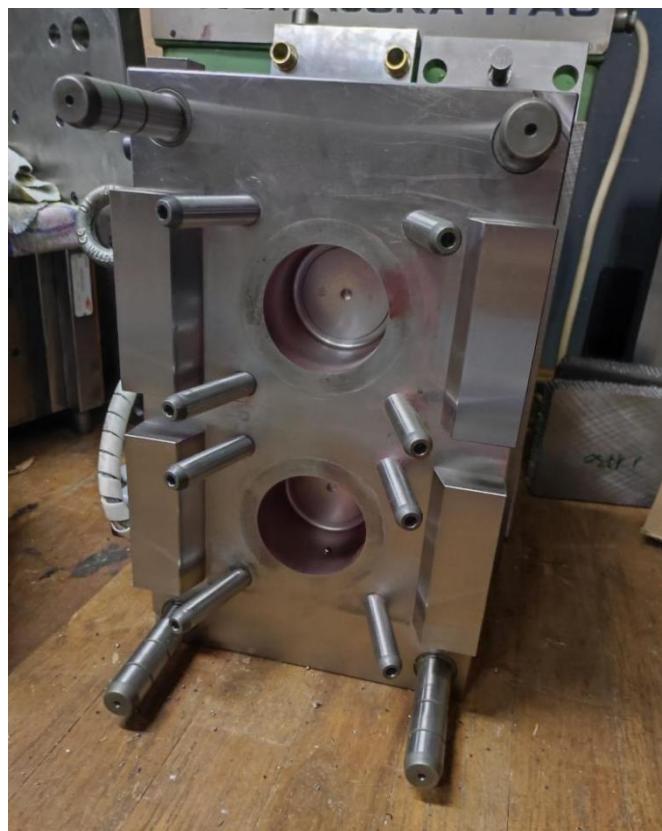
Slika 6. Nepomični dio kalupa za injekcijsko prešanje

Na slici 6. prikazan je dio kalupa za injekcijsko prešanje dvaju otpresaka istodobno. Na slici 7. vidi se matrica kalupa za injekcijsko prešanje, a na slici 8. isprešani proizvod tj. posuda od polipropilena.

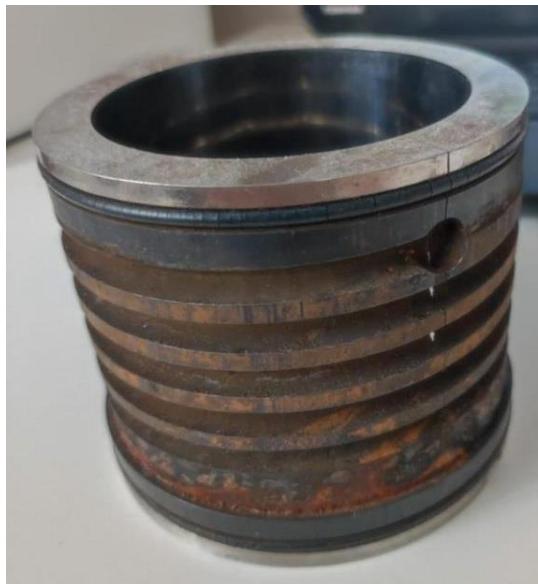
Slika 7. Matrica kalupa

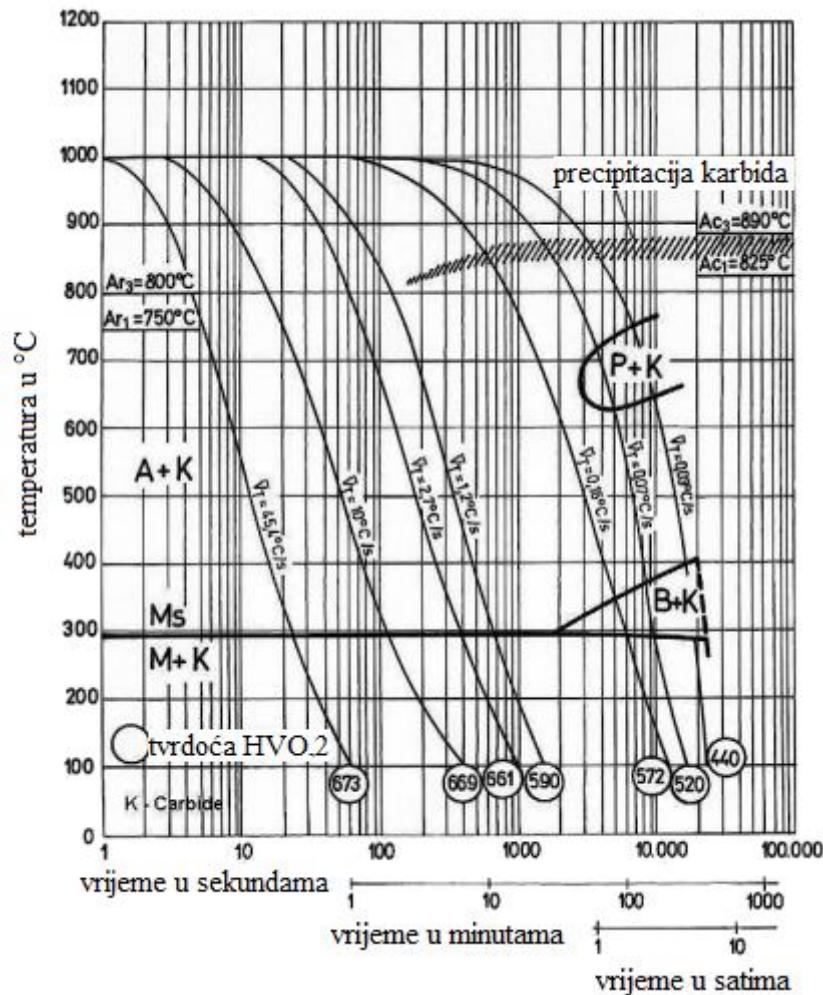
Na slici 9. prikazan je dijagram temperatura-vrijeme-transformacija (TTT dijagram) visokolegiranog alatnog čelika X37CrMoV5-1. Na dijagramu se vide krivulje hlađenja za različite brzine kontinuiranog ohlađivanja i mikrostrukturna stanja koja se mogu postići. S obzirom na sastav čelika, maseni udio ugljika i legirnih elemenata, mikrostruktura nakon gašenja sastoji se od martenzita i određene količine karbida.

Slika 9. TTT dijagram čelika X37CrMoV5-1[17]

vrijednosti mikrotvrdoće podudaraju se s vrijednostima iz TTT dijagrama na slici 9., osim srednje vrijednosti koja je izmjerena uz pukotinu na unutarnjem rubu stijenke matrice.

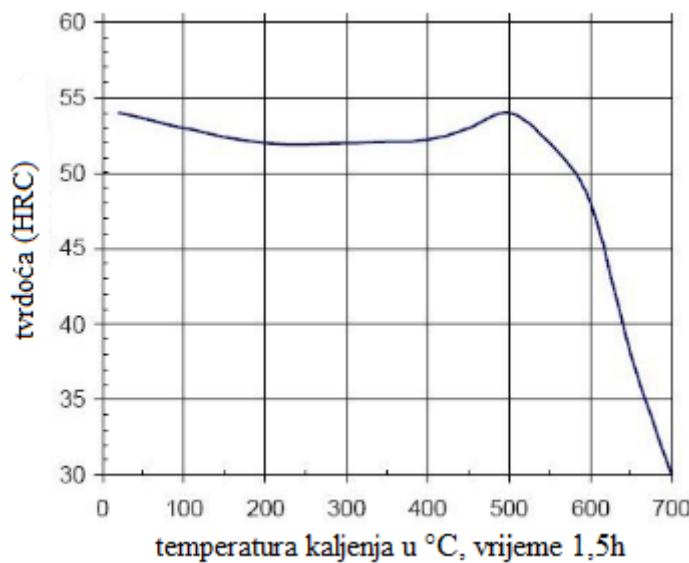
Temperatura popuštanja određuje se prema traženim vrijednostima tvrdoće i drugih mehaničkih svojstava, slika 10. Postignuta tvrdoća nakon popuštanja iznosila je između 52 i 54 HRC. Završna obrada na konačne mjere provedena je brušenjem i poliranjem.

Slika 10. Utjecaj temperature na tvrdoču nakon popuštanja[17]

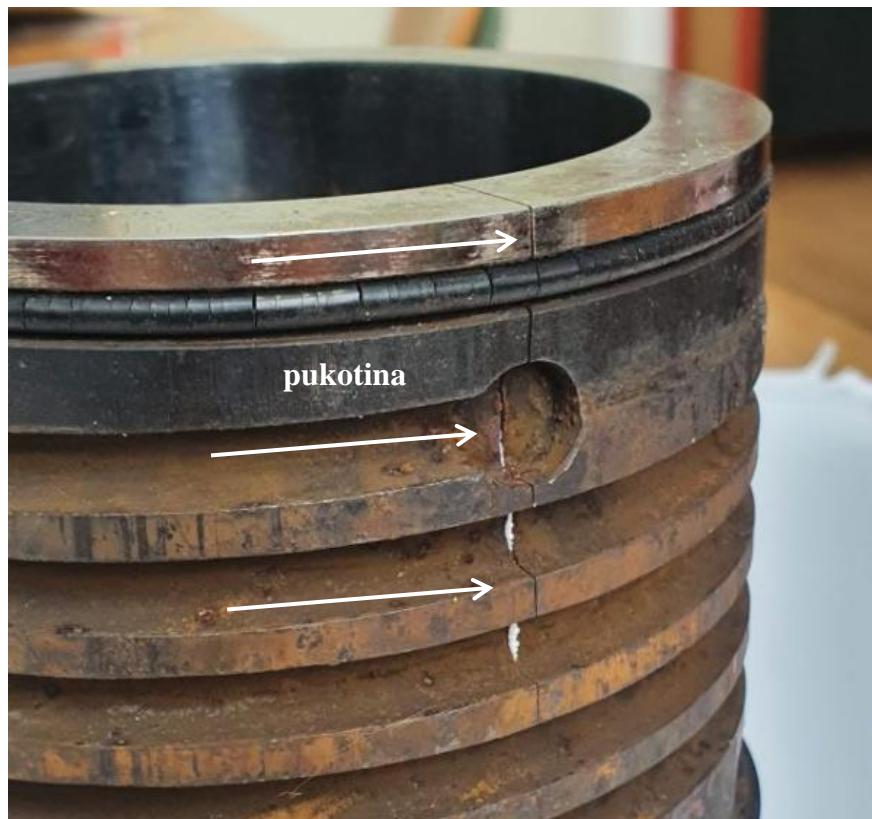
Na slici 11. prikazana je pukotina na obodu matrice. Strelicama je naznačeno područje s kojeg su uzeti uzorci za karakterizaciju materijala.

Slika 11. Mjesto na kojem su uzeti uzorci za analizu mikrostrukture

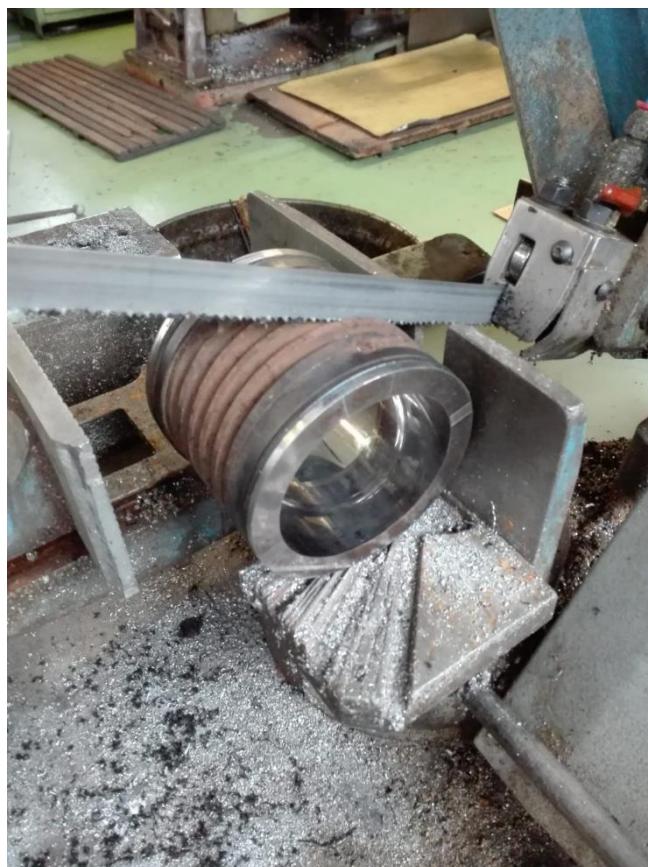
Na slici 12. prikazano je izrezivanje uzorka.

Slika 12. Izrezivanje uzorka na tračnoj pili

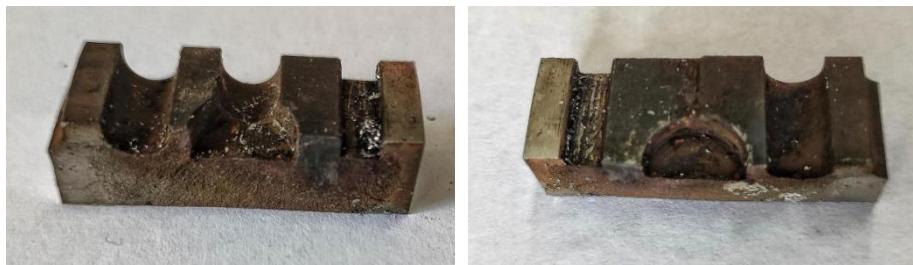
Na slici 13. prikaza su dva uzorka izrezana na tračnoj pili. Jedan uzorak je dodatno rezan na preciznijem uređaju Sunnex Mecatome T260, kako bi se mogao analizirati još jedan presjek. Uređaj je prikazan na slici 14., a nalazi se u Laboratoriju za matrijalografiju na Zavodu za materijale Fakulteta strojarstva i brodogradnje u Zagrebu. Svi sljedeći koraci pripreme metalografskih uzorka provedeni su u istom laboratoriju.

Slika 13. Uzorci izrezani na tračnoj pili

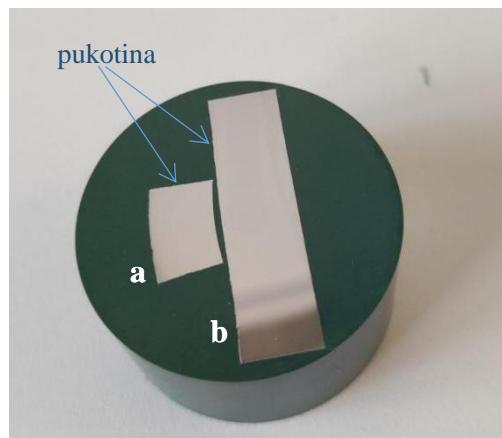
Zalijevanje uzorka u polimernu masu provodi se zbog zaštite i olakšanog rukovanja u sljedećim fazama ispitivanja. Zalijevanje uzorka provedeno je u kalupu pneumatske preše Mecapress 3, prikazanoj na slici 15. Oba uzorka stavljeni su zajedno u isti kalup, skupa s polimernim prahom koji se pod djelovanjem visoke temperature i tlaka pretvara u uniformnu polimernu masu oblika pogodnog za daljnju pripremu uzorka, slika 16. Na slici se mogu vidjeti oba uzorka zalivena u isti kalup. Uzorci su postavljeni tako da se može analizirati presjek stijenke kalupa u dva međusobno okomita smjera. Na manjem uzorku vidi se poprečni presjek okomit na uzdužnu os kalupa (a), a na većem uzorku vidi se uzdužni presjek kroz stijenku kalupa paralelan sa uzdužnom osi kalupa (b). Na slici je strelicama naznačen rub na kojem se nalazi pukotina.

Slika 16. Metalografski uzorak nakon vađenja iz preše

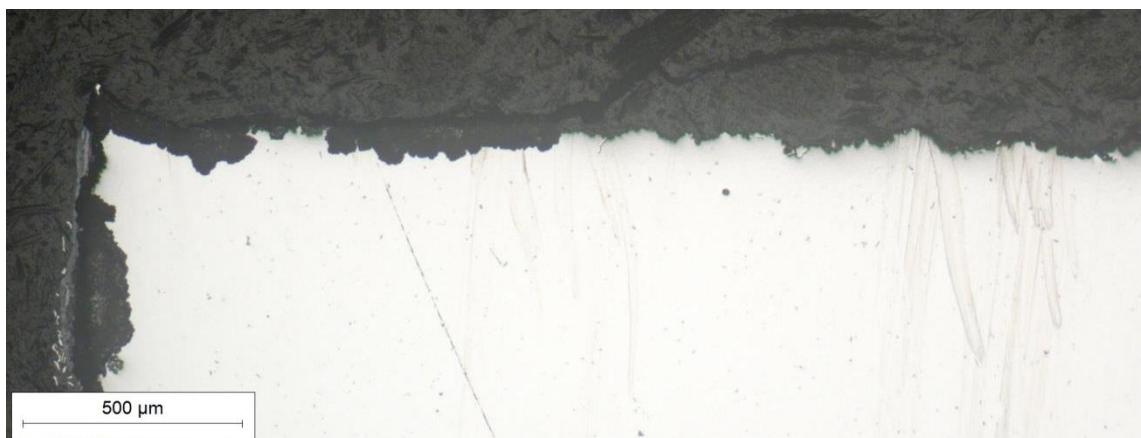
Na slici 19. prikazan je poprečni presjek kroz stijenku kalupa, na kojem se s gornje strane vidi rub pukotine. Na slici 20. prikazano je isto područje pri većem povećanju. Uz rub se vide sitne pukotine koje se od glavne pukotine šire u dubinu presjeka. Na obje fotografije vide se korozionski produkti po površini.

Slika 19. Poprečni presjek kroz stijenku kalupa uz rub pukotine, snimljen pri povećanju $50\times$

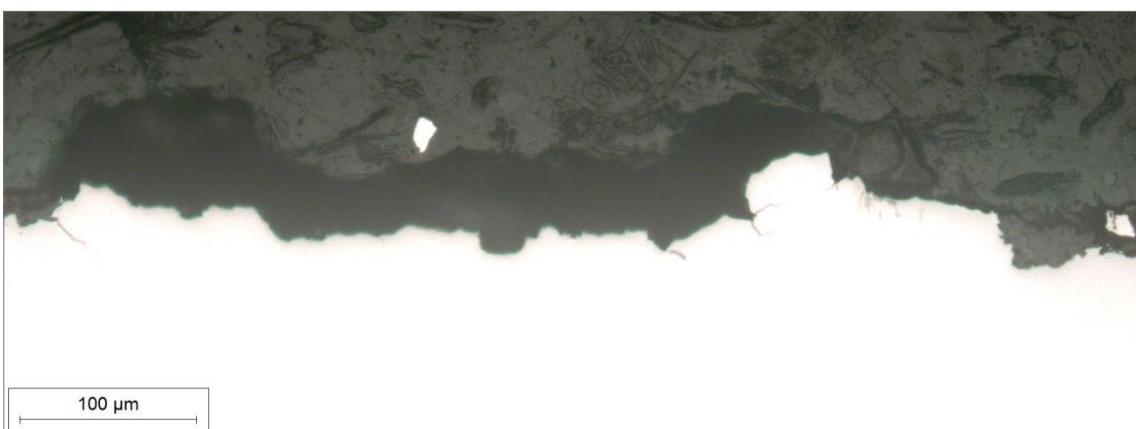
Slika 20. Poprečni presjek kroz stijenku kalupa uz rub pukotine, snimljen pri povećanju $200\times$

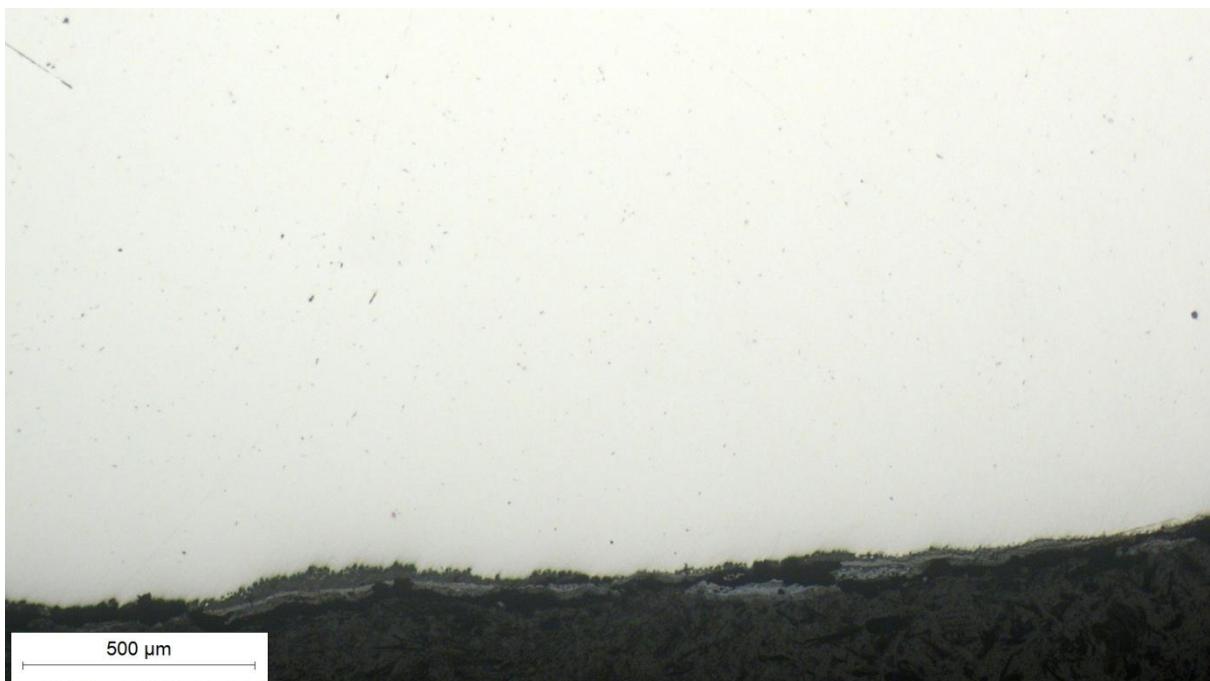
Na slici 21. prikazan je poprečni presjek kroz stijenku kalupa uz vanjski rub dalje od pukotine, snimljen pri povećanju $50\times$. Na površini se vide korozionski produkti. Na ovom mjestu nisu uočene pukotine. Na slici 22. prikazano je isto područje uz povećanje od $200\times$.

Slika 21. Vanjski rub poprečnog presjeka stijenke kalupa, snimljen pri povećanju 50×

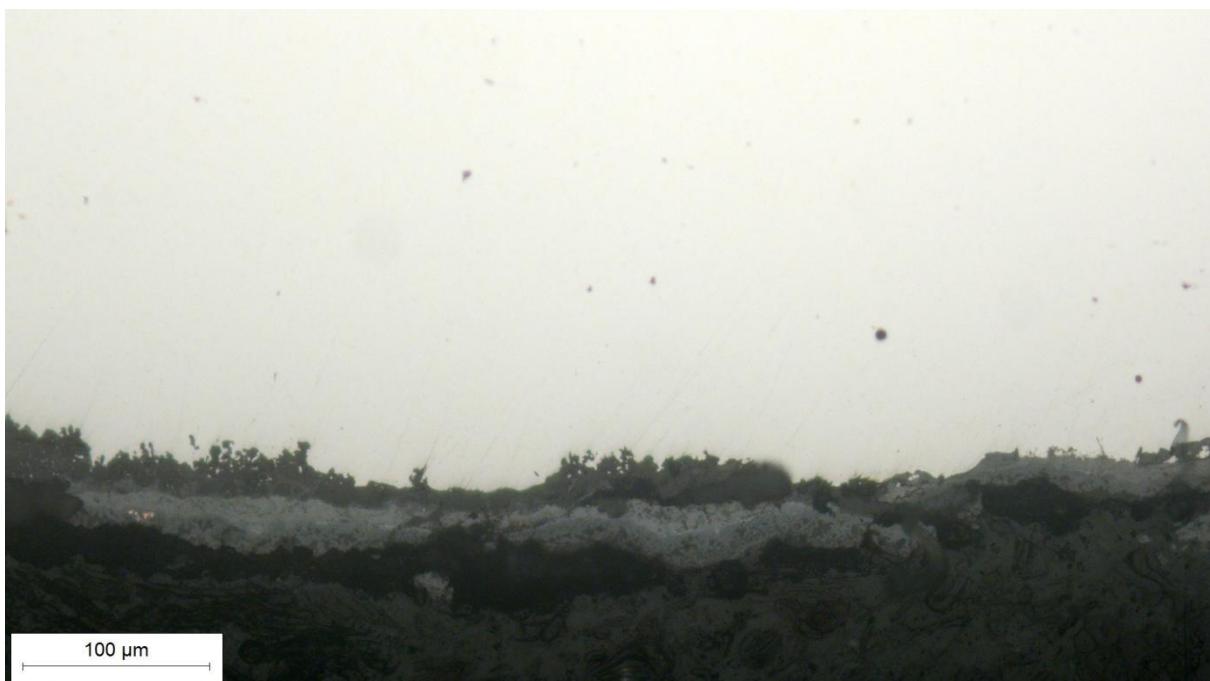
Slika 22. Vanjski rub poprečnog presjeka stijenke kalupa, snimljen pri povećanju 200×

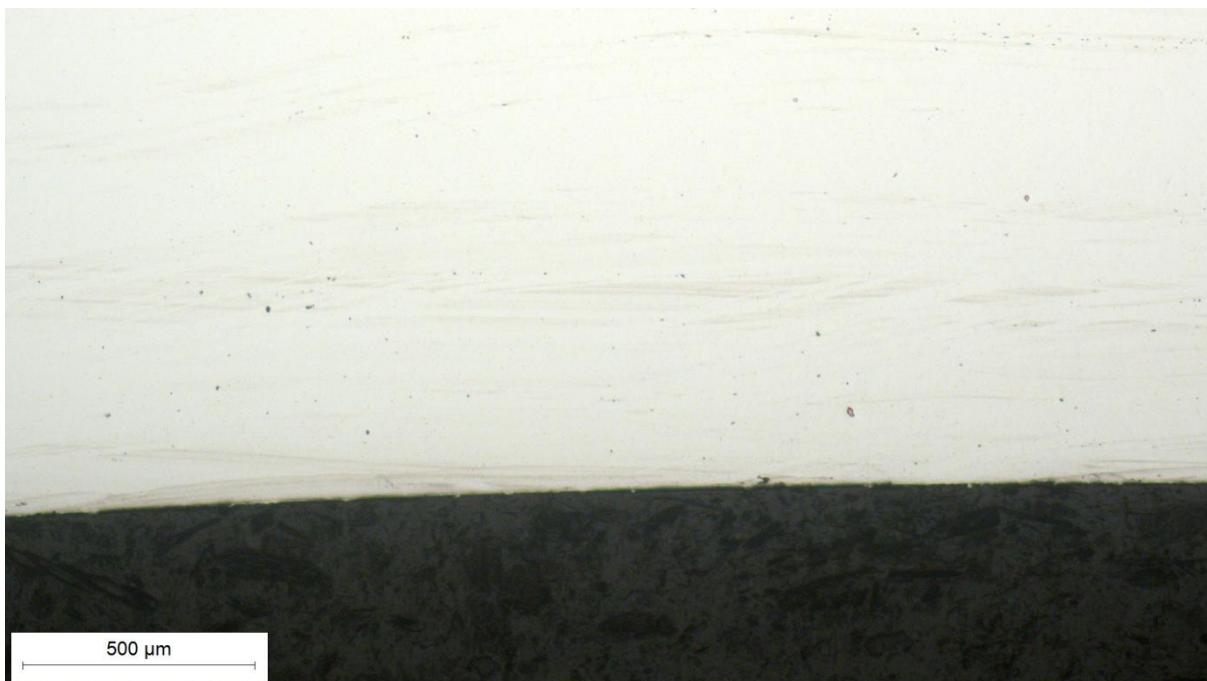
Na slici 23. vidi se poprečni presjek kroz stijenu kalupa uz unutarnji rub, snimljen pri povećanju 50×. Za razliku od vanjskog ruba ovdje se ne vide nikakvi korozionski produkti. Linija ruba je pravilna što znači da je površina relativno glatka. Iako povećanje nije veliko konkavnost površine se teško uočava.

Slika 23. Unutarnji rub poprečnog presjeka stijenke matrice, snimljeno pri povećanju $50\times$

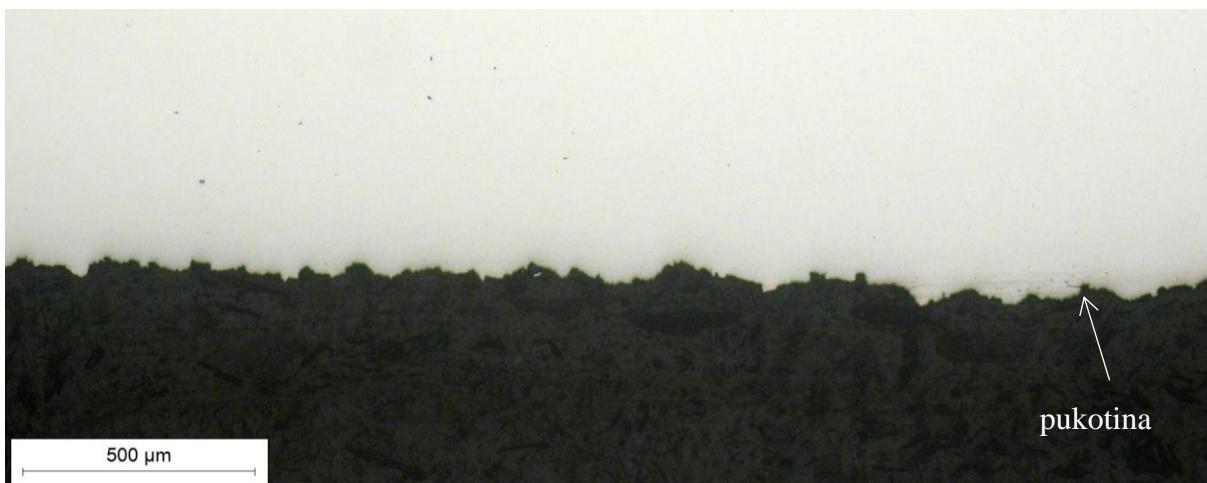
Mikrostruktura uzdužnog presjeka uz pukotinu prikazana je na slikama 24, 25 i 26, pri različitim povećanjima. Na slici 24., koja je snimljena pri povećanju $50\times$, vidi se nepravilna površina s jedva primjetnim pukotinama. Pri većem povećanju na slici 25. jasnije se vide pukotine koje se od glavne pukotine šire dalje u materijal. Može se uočiti i tanki sloj korozijskih produkata po cijeloj dužini osnovne pukotine. Na slici 26., snimljenoj pri povećaju $500\times$, mogu se jasnije vidjeti pukotine i korozijski produkti.

Slika 24. Uzdužni presjek ruba pukotine, snimljen pri povećanju $50\times$

Pri analizi mikrostrukture u poliranom stanju vidjele su se sitne pukotine koje se šire od glavne pukotine u dubinu materijala. Na vanjskom rubu matrice i na površini pukotine nalaze se korozijski produkti.

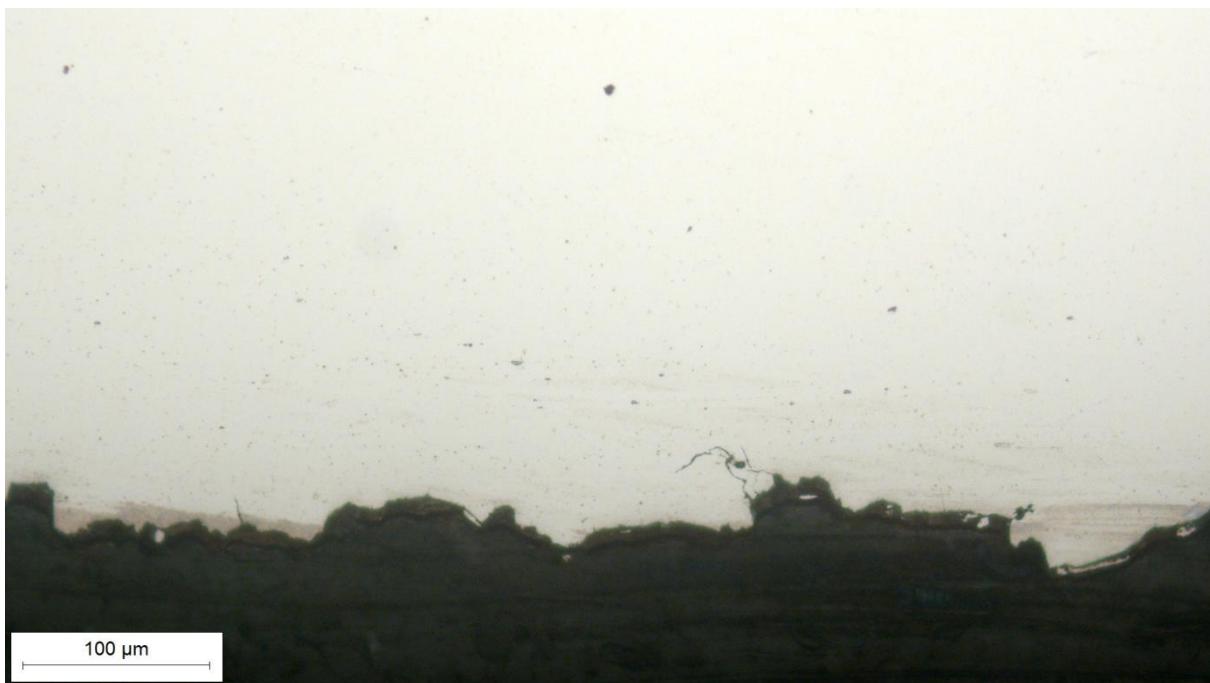
Slika 25. Uzdužni presjek ruba pukotine, snimljen pri povećanju 200×

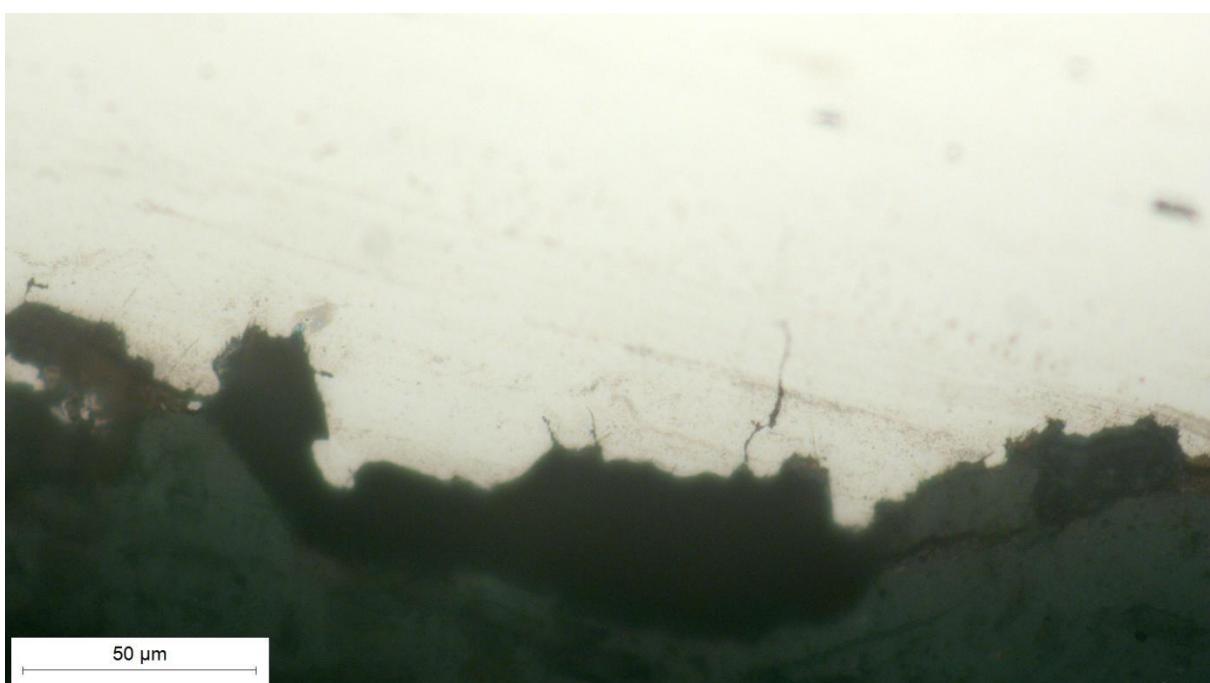
Slika 26. Uzdužni presjek ruba pukotine, snimljen pri povećanju 500×

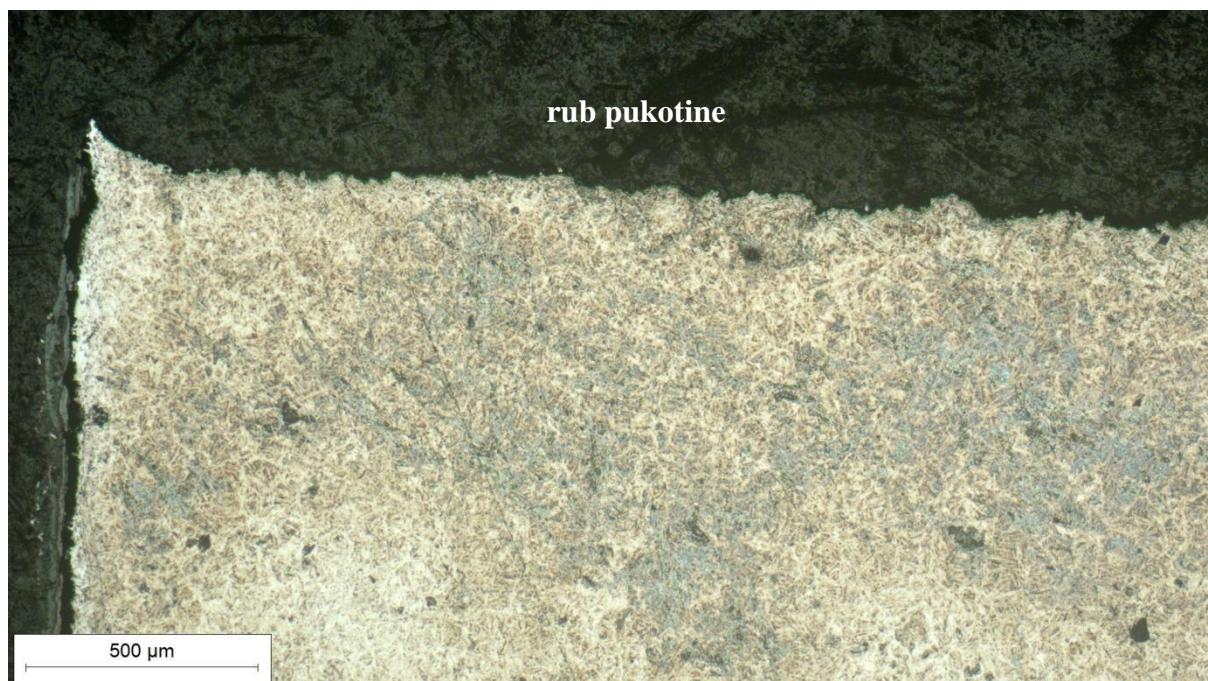
Na slici 27. prikazana je mikrostruktura na poprečnom presjeku uz rub pukotine. Na slici 28. vidi se isto područje uz veće povećanje od $200\times$. Mikrostruktura analiziranog čelika je martenzitna. S obzirom na kemijski sastav i provedenu toplinsku obradu, osim martenzita u mikrostrukturi je prisutna i određena količina karbida, ali se oni, zbog svoje male veličine, pri ovom povećanju ne mogu jasno uočiti. Prema literaturnim izvorima u kojima je provedena detaljnija analiza mikrostrukture istog čelika postoji mogućnost izlučivanja različitih karbida po morfologiji i po sastavu. Neki karbidi se ne otapaju na temperaturi austenitizacije i prisutni su nakon kaljenja čelika, a neki se izlučuju tijekom faze popuštanja, ovisno o temperaturi popuštanja [18, 19].

I u nagrzenom stanju vide se sitne pukotine koje se šire od ruba glavne pukotine, ali su slabije izražene nego u poliranom stanju.

Slika 27. Mikrostruktura poprečnog presjeka stijenke matrice uz rub pukotine, snimljeno pri povećanju $50\times$

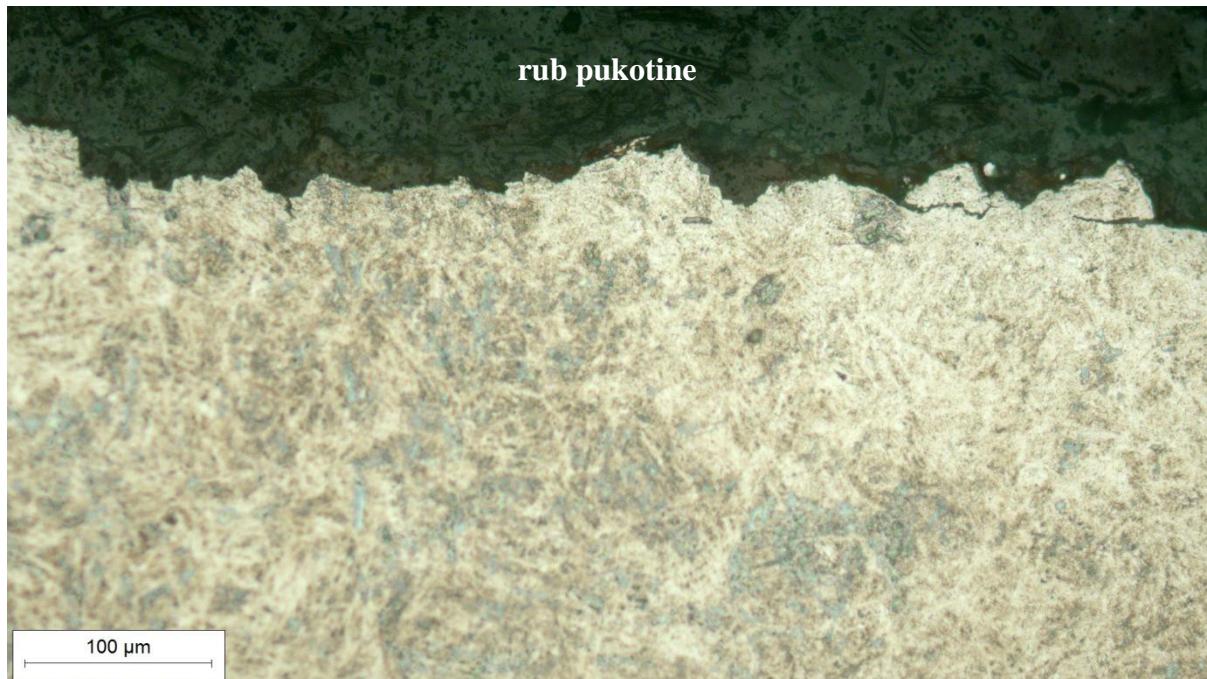
Slika 28. Mikrostruktura poprečnog presjeka stijenke matrice uz rub pukotine, snimljeno pri povećanju $200\times$

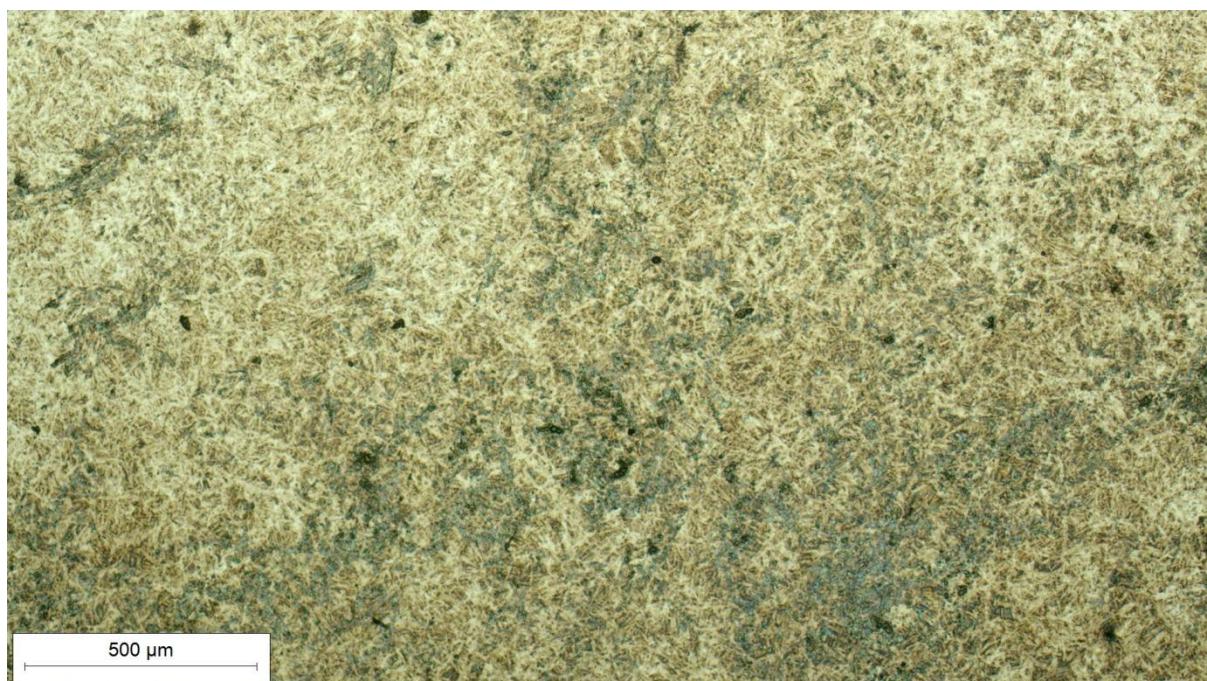
Slika 29. prikazuje mikrostrukturu u sredini poprečnog presjeka stijenke matrice pri povećanju $50\times$. Na slici 30. vidi se isto područje pri povećanju $200\times$, a na slici 31 pri povećanju $500\times$.

Slika 29. Mikrostruktura poprečnog presjeka stijenke matrice u sredini, snimljeno pri povećanju $50\times$

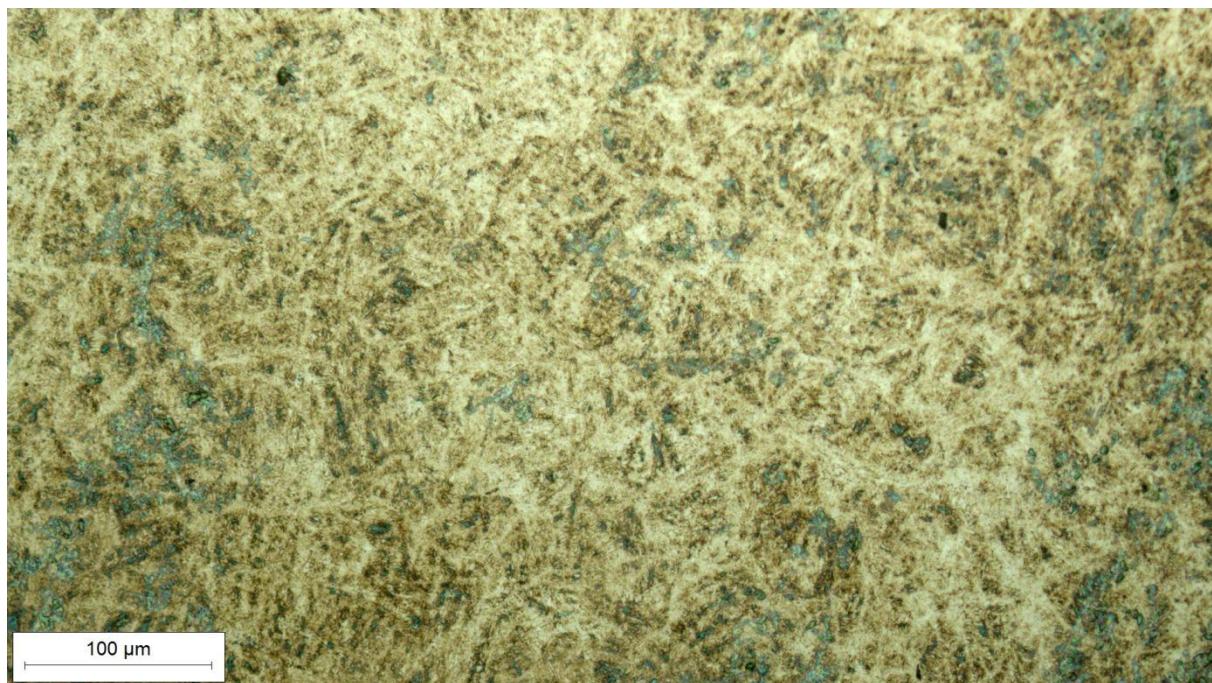
Slika 30. Mikrostruktura poprečnog presjeka stijenke matrice u sredini, snimljeno pri povećanju $200\times$

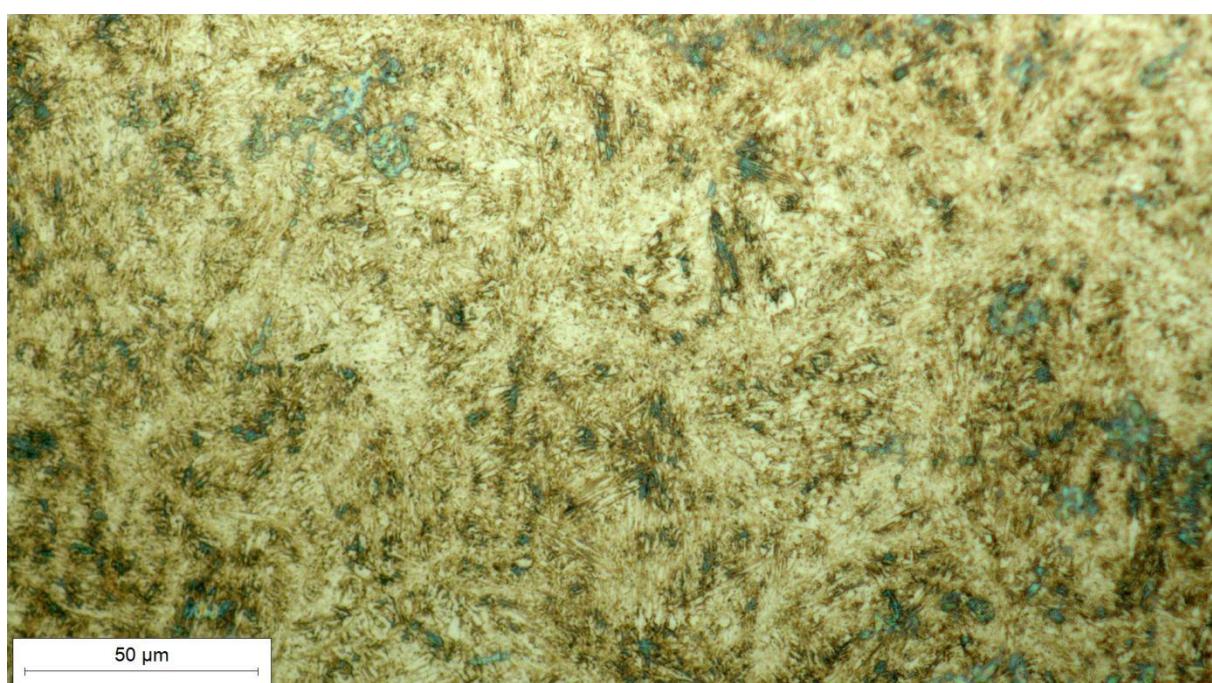
Slika 31. Mikrostruktura poprečnog presjeka stijenke matrice u sredini, snimljeno pri povećanju $500\times$

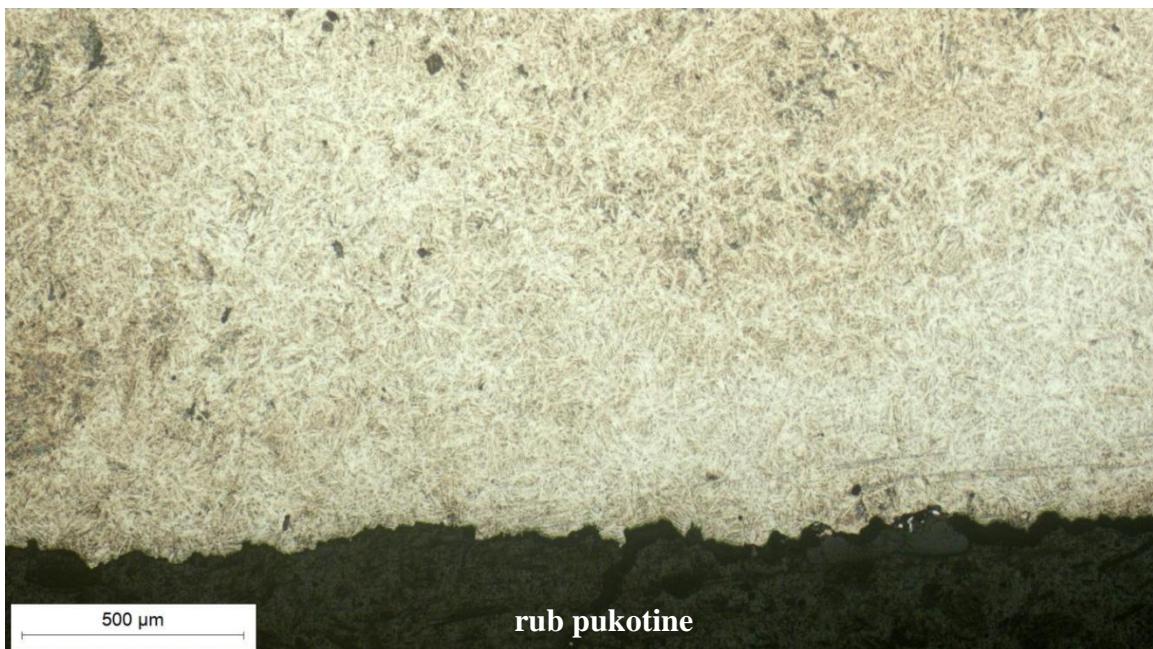
Na slici 32. prikazana je mikrostruktura uzdužnog presjeka stijenke matrice uz rub pukotine, snimljene pri povećanju $50\times$. Na slići 33. i slići 34. vidi se isto područje snimljeno pri većem povećanju. Izgled mikrostrukture je vrlo sličan izgledu mikrostrukture u poprečnom presjeku.

Slika 32. Mikrostruktura uzdužnog presjeka stijenke matrice uz rub pukotine, snimljeno pri povećanju $50\times$

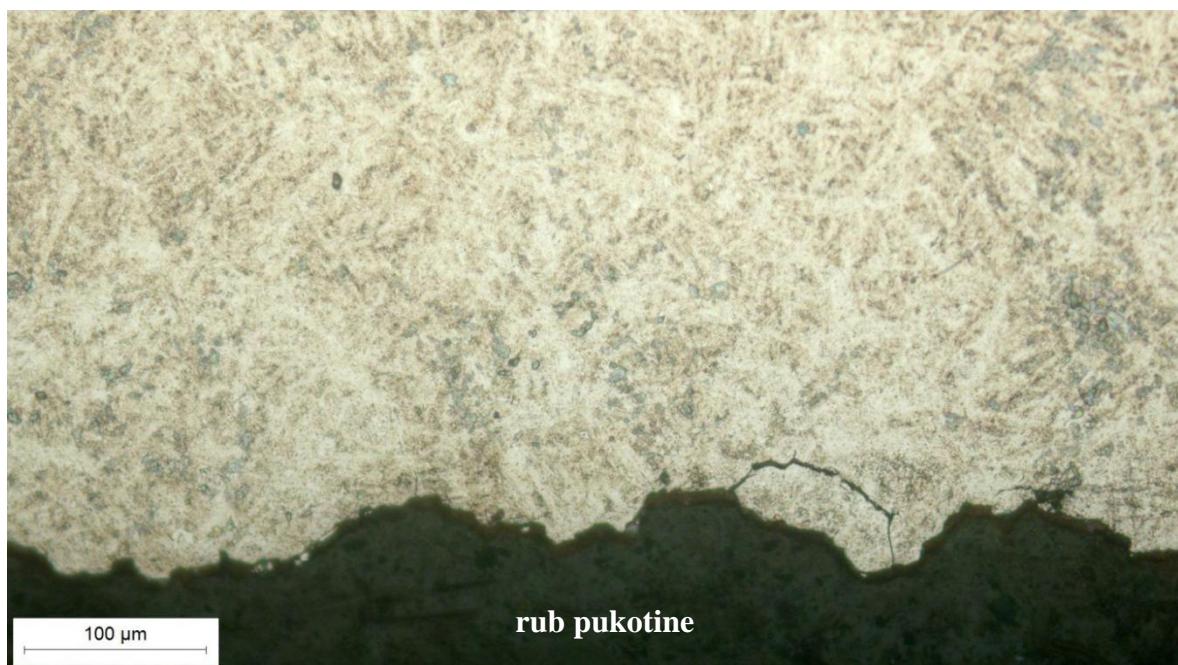
Slika 33. Mikrostruktura uzdužnog presjeka stijenke matrice uz rub pukotine, snimljeno pri povećanju $200\times$

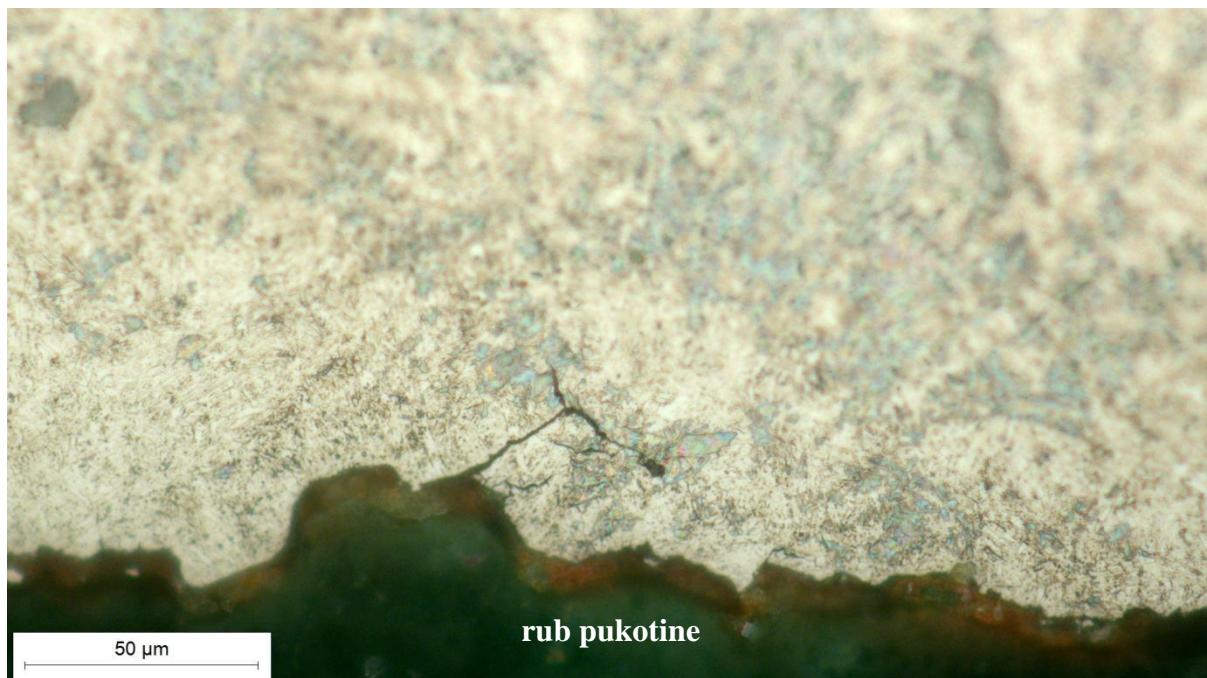
Slika 34. Mikrostruktura uzdužnog presjeka stijenke matrice uz rub pukotine, snimljeno pri povećanju $500\times$

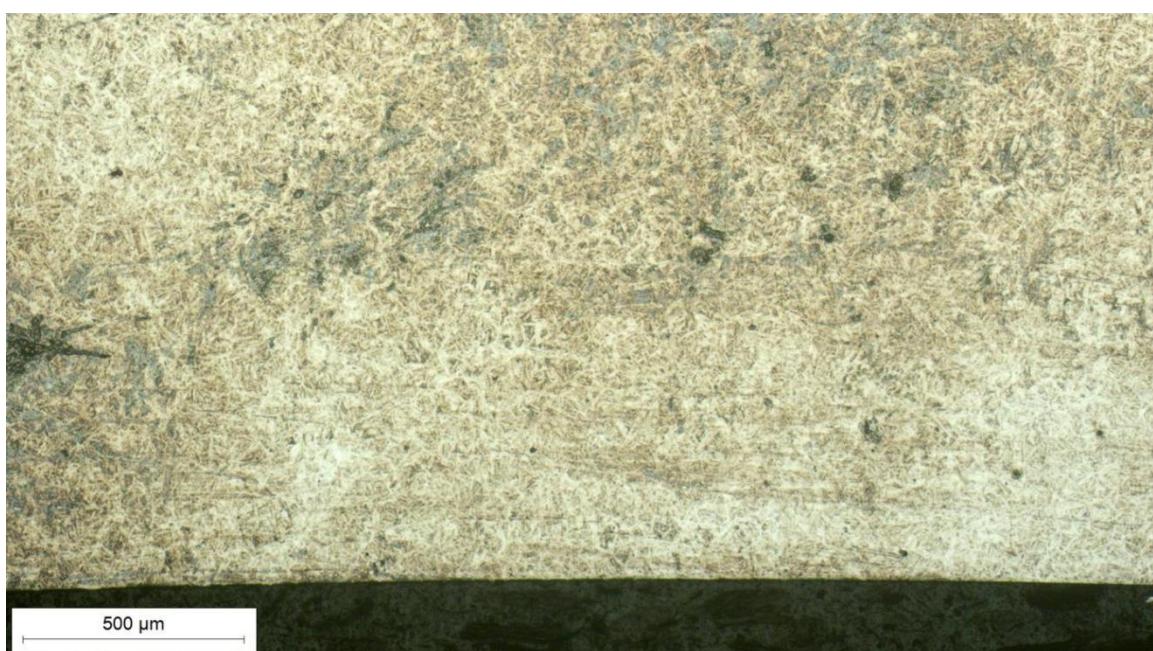
Na slici 35. i slici 36. prikazana je mikrostruktura poprečnog presjeka stijenke matrice uz unutarnji rub, dalje od pukotine. Ne može se uočiti značajna razlika između ovog područja i područja uz pukotinu.

Slika 35. Mikrostruktura poprečnog presjeka stijenke matrice uz unutarnji rub, dalje od pukotine, snimljeno pri povećanju $50\times$

Između mikrostrukture uz pukotinu i dalje od pukotine nije se mogla uočiti nikakva razlika.

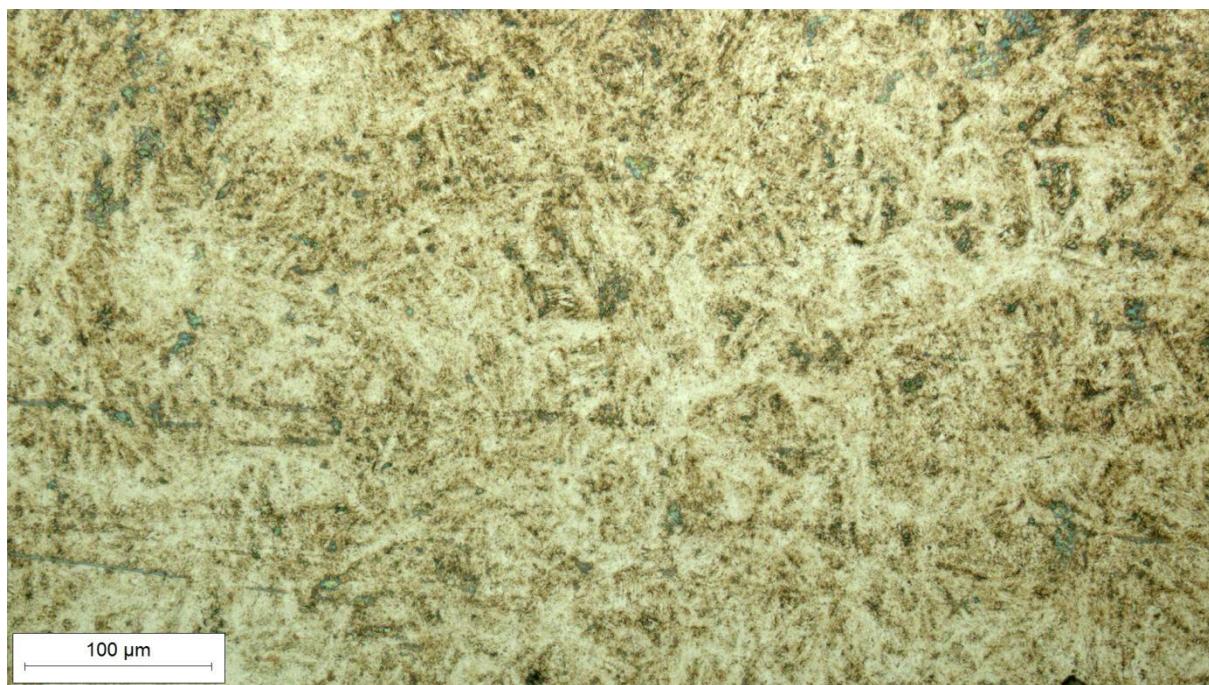
Slika 36. Mikrostruktura poprečnog presjeka stijenke matrice uz unutarnji rub, dalje od pukotine, snimljeno pri povećanju 200×
