Karakterizacija materijala kalupa za injekcijsko prešanje polimera

Undergraduate thesis / Završni rad

Characterization of mold material for injection molding of polymers

U završnom radu provedena je karakterizacija materijala u području pukotine na alatu za injekcijsko prešanje polimera. Matrica kalupa izrađena je od čelika oznake X37CrMoV5-1.

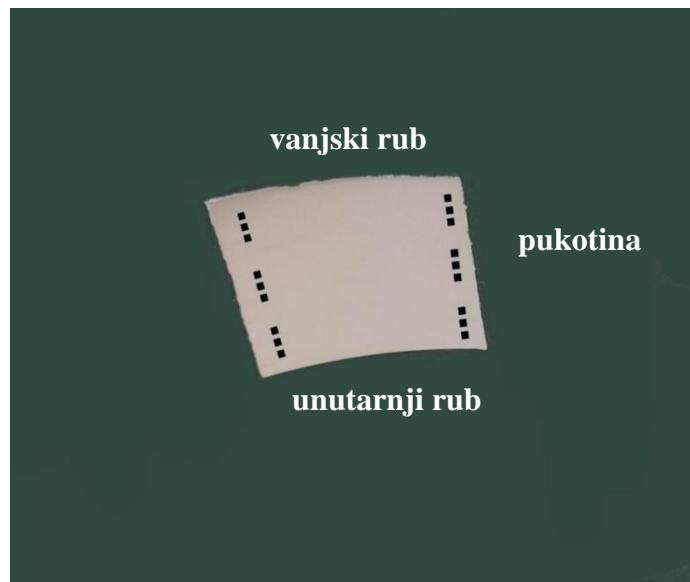
Pri mjerenu mikrotvrdoće koristio se uteg od 200 g što je omogućavalo silu pritiska na površinu od 1,96 N. Mikrotvrdoća je izmjerena na poprečnom presjeku uz vanjski i unutarnji rub te u sredini stijenke matrice kalupa, uz pukotinu i na dijelu stijenke gdje nema pukotina. Na svakoj poziciji napravljena su po tri mjerena. Prikaz pozicija na kojima je izmjerena mikrotvrdoća vidi se na slici 38., a rezultati mjerena prikazani su u tablici 8.

Slika 38. Pozicije izmjerene tvrdoće

Rezultati mjerena tvrdoće HV0,2		
	uz pukotinu	dalje od pukotine
vanjski rub	1. mjerjenje	540
	2. mjerjenje	505
	3. mjerjenje	349
	srednja vrijednost	465
sredina	1. mjerjenje	639
	2. mjerjenje	726
	3. mjerjenje	655
	srednja vrijednost	673
unutarnji rub	1. mjerjenje	883
	2. mjerjenje	746
	3. mjerjenje	639
	srednja vrijednost	756
		623

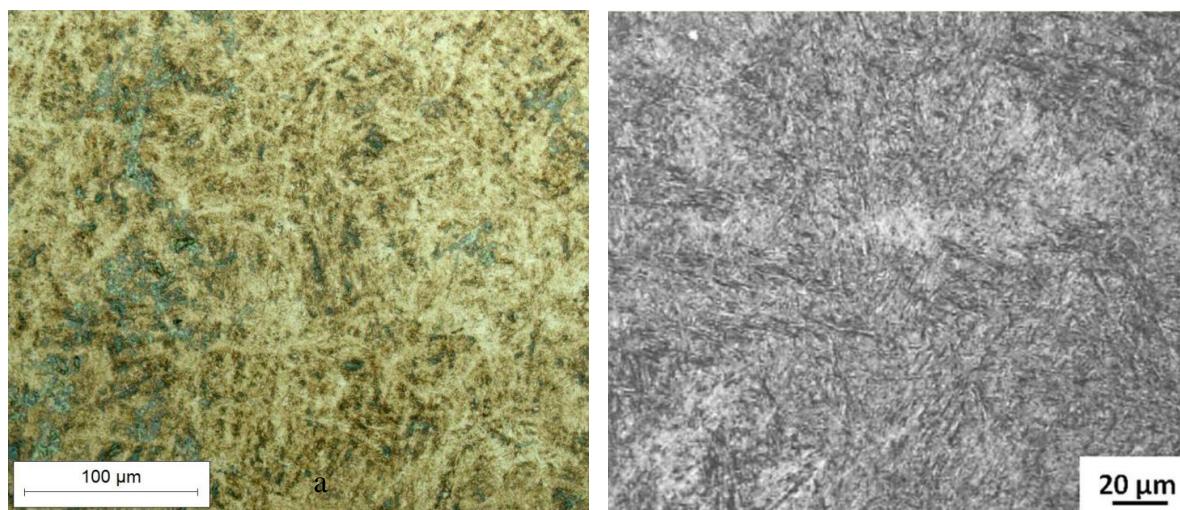
Na slici 39. prikazana je mikrostruktura analiziranog čelika snimljena na svjetlosnom mikroskopu pri povećanju od 200× i uspoređena s mikrostrukturom istog čelika u sličnom stanju iz literature [18].

Slika 39. Usporedba mikrostrukture matice kalupa (a) s mikrostrukturom iz literature [19]

Nakon provedene analize mikrostrukture stijenke matrice alata za injekcijsko prešanje polimera, u poliranom i nagriženom stanju, može se zaključiti da se mikrostruktura sastoji od martenzita i karbida. Ovakva mikrostruktura odgovara čeliku oznake X37CrMoV5-1 u kaljenom i popuštenom stanju. Maseni udio ugljika u čeliku je oko 0,37 %, a u sastavu čelika nalazi se i oko 5 % kroma i do 1,5 % molibdена. Čelik je austenitiziran na temperaturi od 1000 °C do 1040 °C zatim nadkritično hlađen u ulju, te popušten na 400 °C.

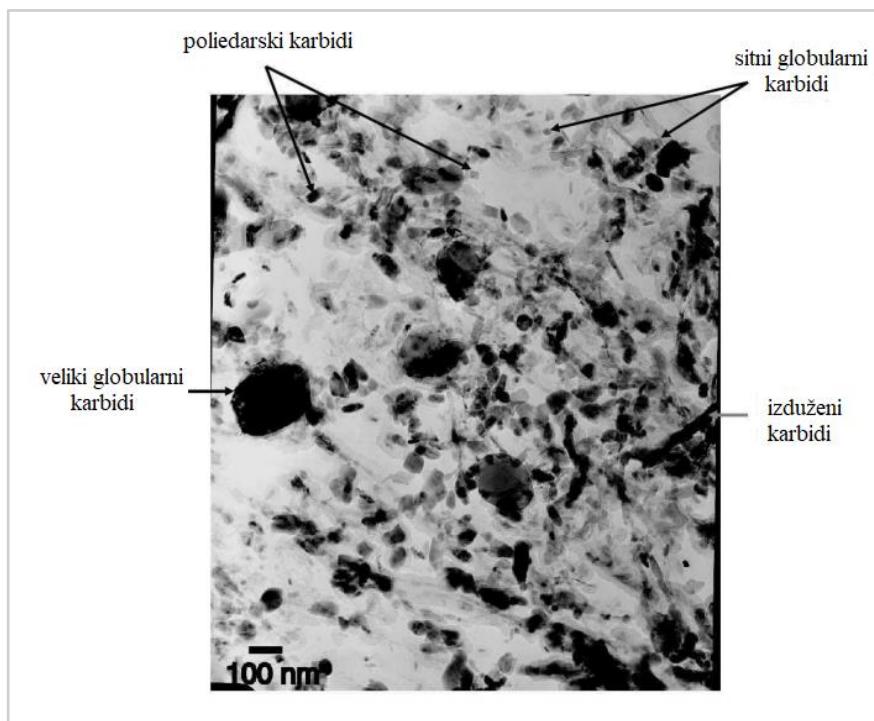
Na slici 40. prikazani su mogući oblici karbida u čeliku X37CrMoV5-1 [19].

Slika 40. Mogući oblici karbida u čeliku X37CrMoV5-1 [19]

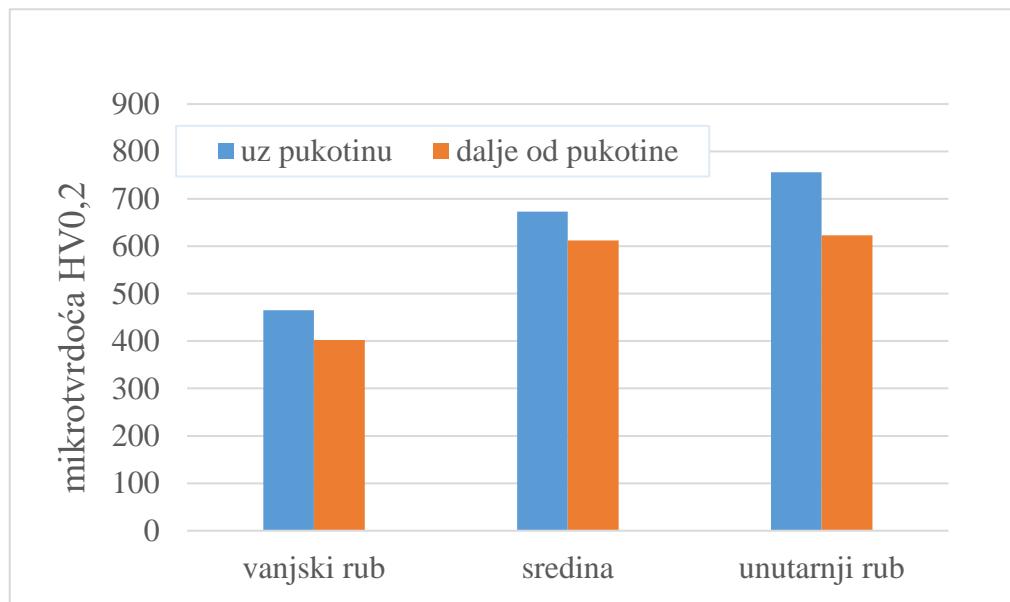
U dijagramu na slici 41. prikazane su srednje vrijednosti izmjerenih mikrotvrdoća HV0,2 na području uz pukotinu i dalje od pukotine. Jasno se vidi da su srednje vrijednosti mikrotvrdoće najviše uz unutarnji rub stijenke matrice, nešto niže su u sredini presjeka stijenke, a najniže uz vanjski rub stijenke matrice. Na svim navedenim pozicijama srednje vrijednosti tvrdoće uz pukotinu više su nego vrijednosti dalje od pukotine. Najveća razlika izmjerena je uz unutarnji rub matrice gdje je uz pukotinu izmjerena tvrdoća 756 HV0,2, a dalje od pukotine 625 HV0,2. Najniže srednje vrijednosti mikrotvrdoće izmjerene su uz vanjski rub matrice. Vrijednost mikrotvrdoće uz pukotinu je 465 HV0,2, a dalje od pukotine 402 HV0,2. Srednja vrijednost mikrotvrdoće uz pukotinu iznosi 673 HV0,2, a dalje od pukotine 612 HV0,2. Sve dobivene

vrijednosti mikrotvrdoće podudaraju se s vrijednostima iz TTT dijagrama na slici 9., osim srednje vrijednosti koja je izmjerena uz pukotinu na unutarnjem rubu stijenke matrice.

Slika 41. Srednja vrijednost izmjerenih mikrotvrdoća

Velike razlike u vrijednostima mikrotvrdoće na pojedinim pozicijama sigurno su posljedica razlika u mikrostrukturi. Na svjetlosnom mikroskopu pri povećanjima do $1000\times$ nisu se mogle uočiti razlike u mikrostrukturi. Pri navedenim povećanjima ne mogu se vidjeti karbidi kojih sigurno ima više u područjima u kojima je izmjerena viša mikrotvrdoća.

Uzrok pucanja matrice kalup za injekcijsko prešanje polimera moglo bi biti mikrostrukturne promjene koje su nastale tijekom toplinske obrade zbog konstrukcijskog rješenja same matrice. Pukotina je nastala na dijelu matrice koji naglo prelazi s tanjeg na deblji presjek i vrlo je moguće da su se tu tijekom toplinske obrade nakupile napetosti i da je postignuta mikrostruktura drugačija od ostatka matrice.
