# Karakterizacija mikrostrukture zavara čelika API 5L X80

Master's thesis / Diplomski rad

2012

*Degree Grantor / Ustanova koja je dodijelila akademski / stručni stupanj:* **University of Zagreb, Faculty of Mechanical Engineering and Naval Architecture / Sveučilište u Zagrebu, Fakultet strojarstva i brodogradnje**

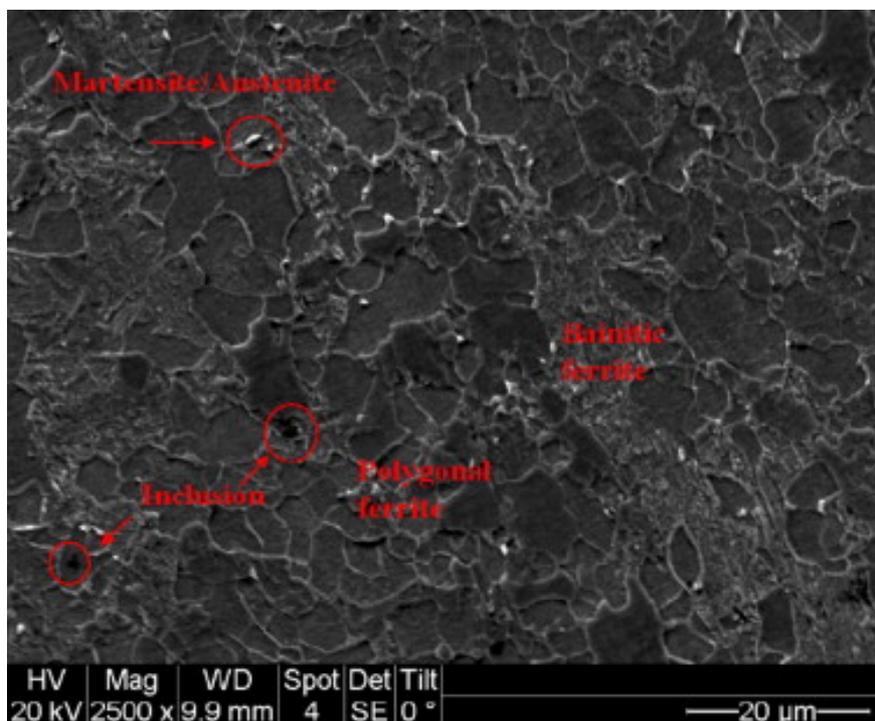
Nakon naglog hlađenja sitna austenitna mikrostruktura se transformira u mješavinu feritne i bainitne mikrostrukture sa veličinom zrna od 3 do 10 $\mu$ m. Boljom kontrolom procesa zrna mogu biti još i manja. S obzirom da perlitna i martenzitna struktura smanjuju tvrdoću i zavarljivost potrebno je kao završan produkt dobiti čelik sa vrlo niskim udjelom ugljika i jednofaznom bainitno / feritnom sitnozrnatom mikrostrukturom sa malim udjelom karbida [Slika 1].

Slika 1. Mikrostruktura čelika X80 pri povećanju od 2500X [3]

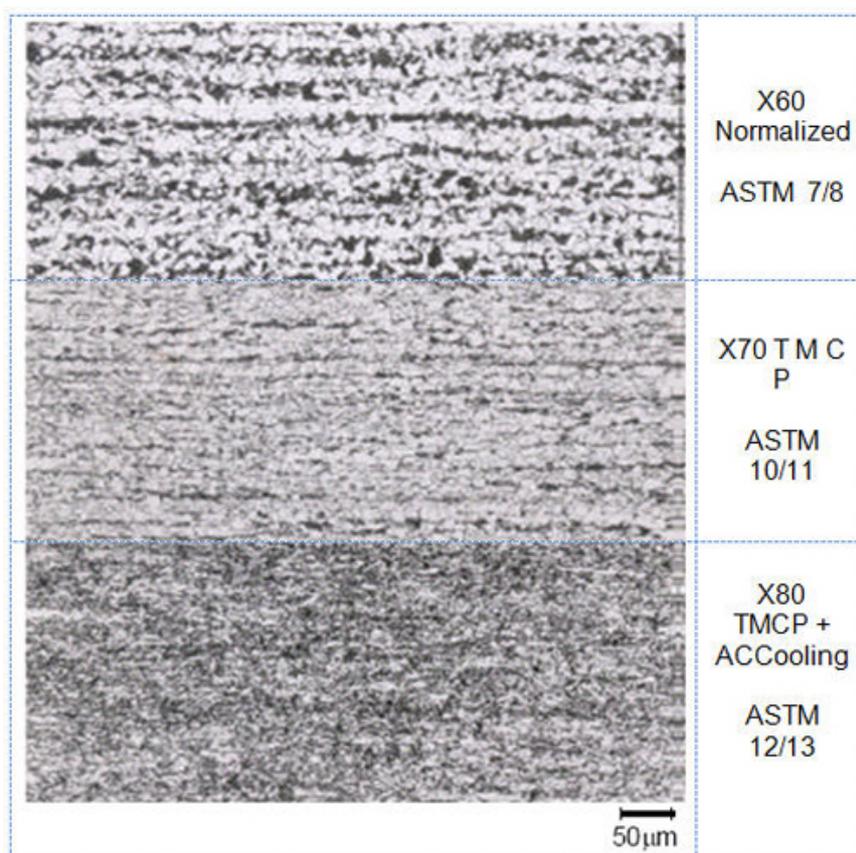
Kao što je vidljivo na slici 2, mikrostruktura materijala je zamjetno bolja kod čelika X80 u odnosu na prethodne generacije [Tablica 1]. Mogući problemi nastaju ako se dogodi pojavljivanje veće količine vodika koji može prouzrokovati vodikovu bolest (engl. „*hydrogeninducedcracking*“ – HIC).

**Slika 2. Mikrostrukturamikrolegiranih čelika X60, X70 i X80**

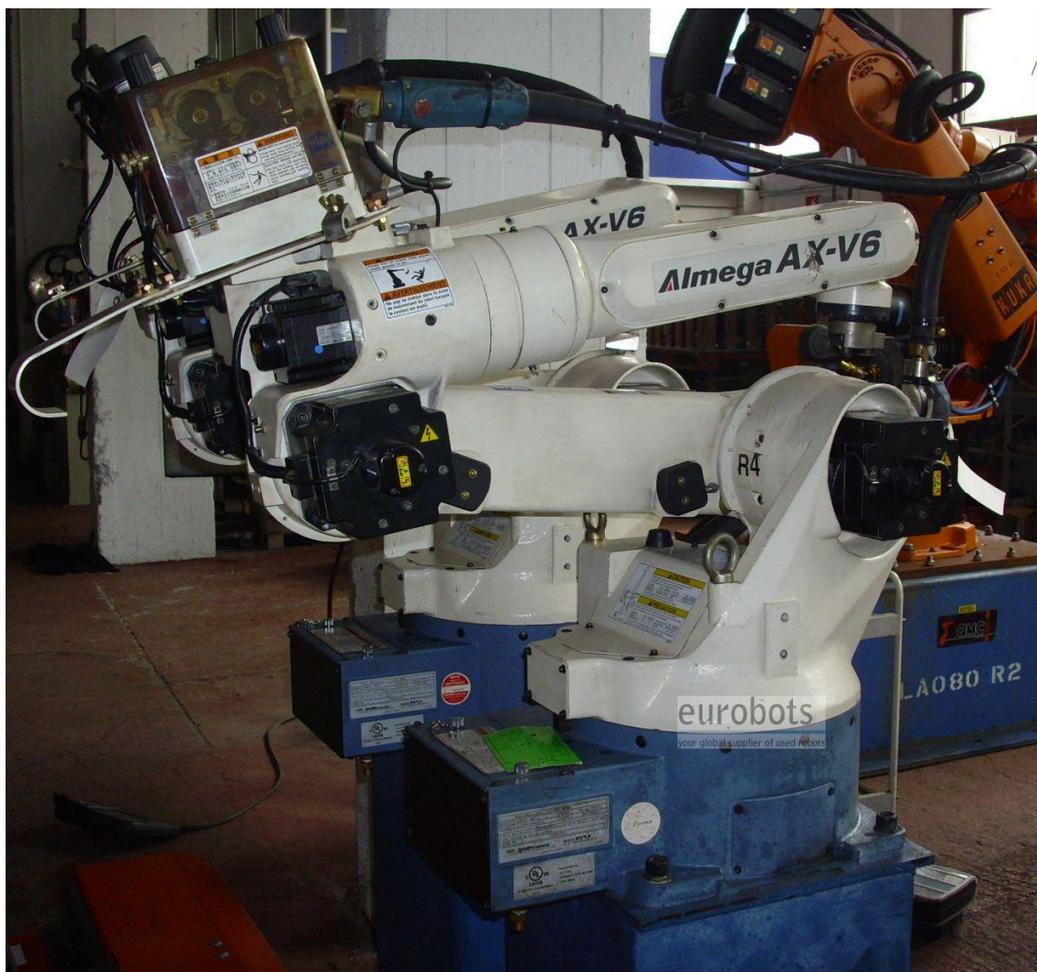
Slika 4. Almega AX V6 robot korišten za MAG zavarivanje

Korišteni robot je „Almega AX V6“ [Slika 4].

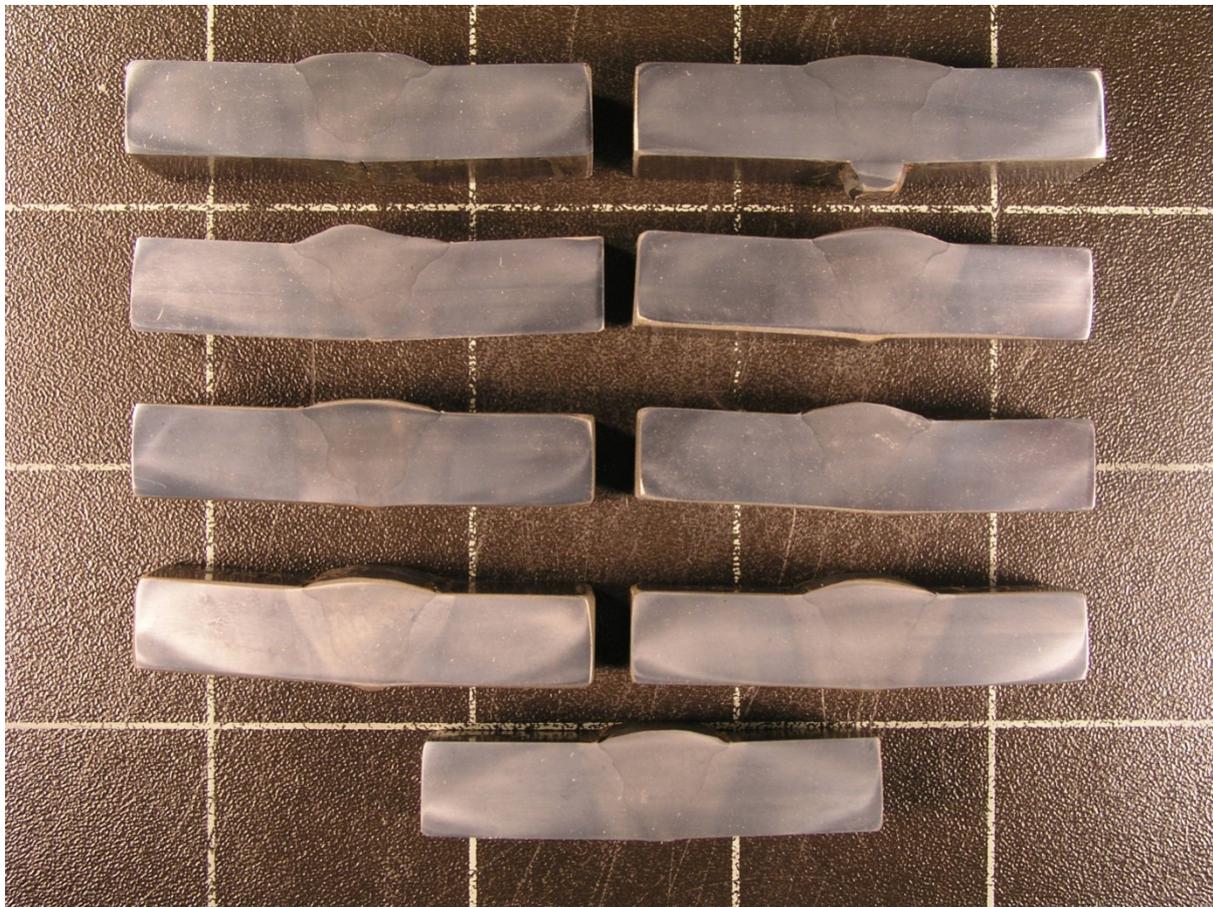
**Slika 7. Izgled zavora uzoraka nakon pripreme za laboratorijsko ispitivanje**

Slijedi nagrizanje površine uzorka sa Nitalom u vremenskom periodu od 3 sekunde. Nakon kratkog nagrizanja površina uzorka se ispiru u vodi i čisti sa alkoholom. Uzorci su tada spremni za analizu [Slika 7]. Uzorci su analizirani prvo na svjetlosnom mikroskopu [Slika 8] a nakon toga na skenirajućemelektronskom mikroskopu [Slika 9].

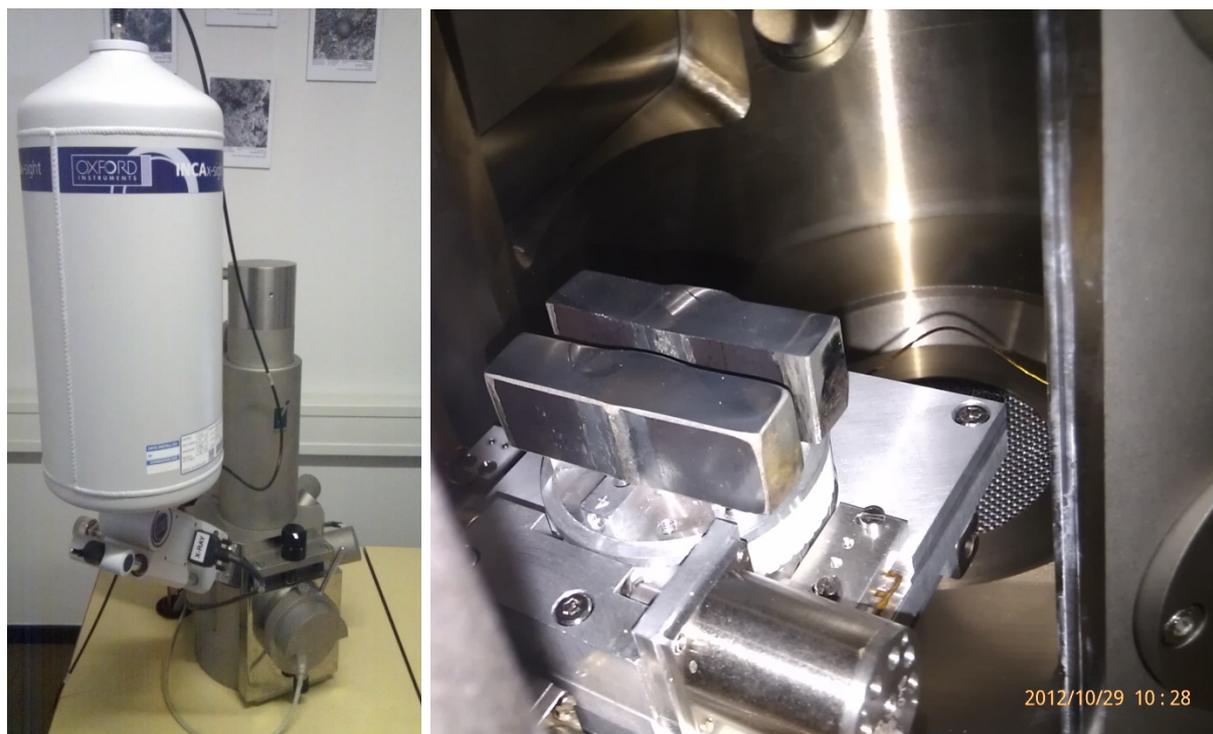
**Slika 9. Skenirajući elektronski mikroskop (SEM) – lijevo  
Vakuumska komora SEM-a sa uzorcima za ispitivanje – desno**

Elektronski mikroskop nam izvrsno prikazuje topografiju površine, mikrostrukturu pri vrlo velikim povećanjima i omogućava EDS analizu sastava ispitivanog uzorka.

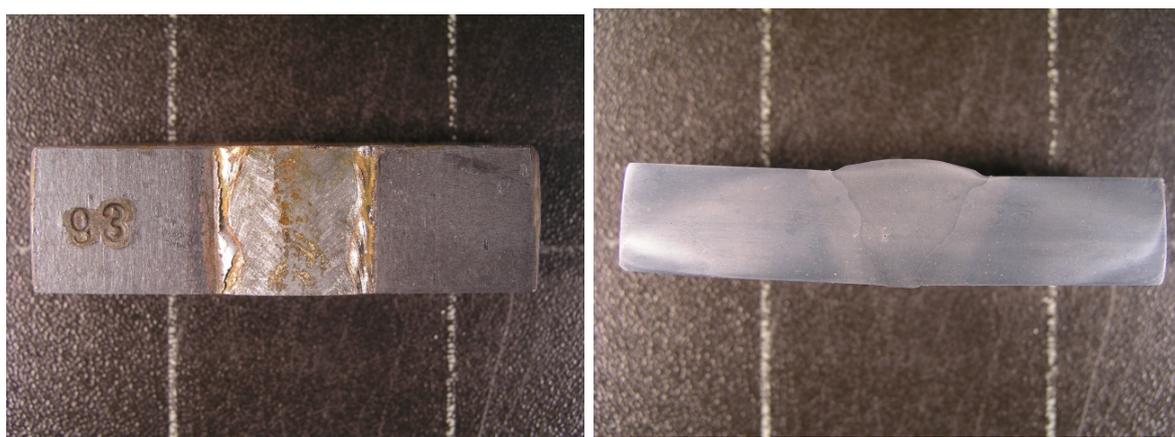
Vidljivo je da je robot geometrijski napravio izvrstan zavar [Slike 11]. Gledano golim okom nisu vidljive nikakve poroznosti niti velike količine neželjenih uključina.

Slika 11. Izgled površine uzorka 1 nakon nagrizanja u Nitalu

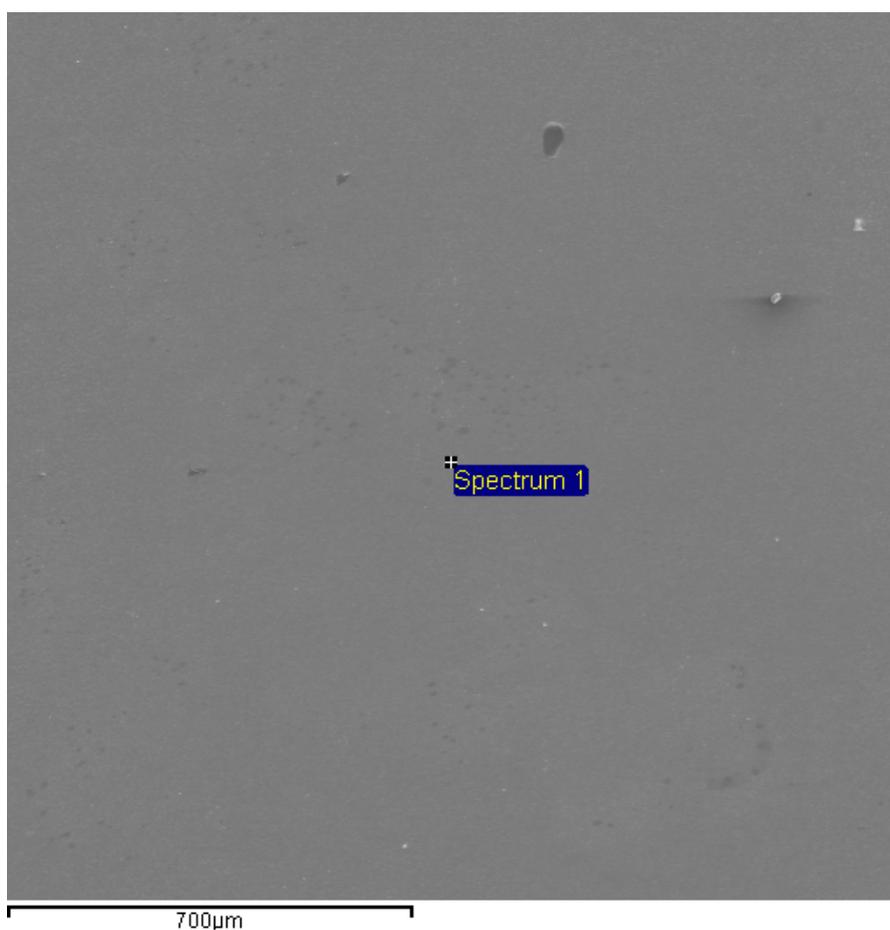
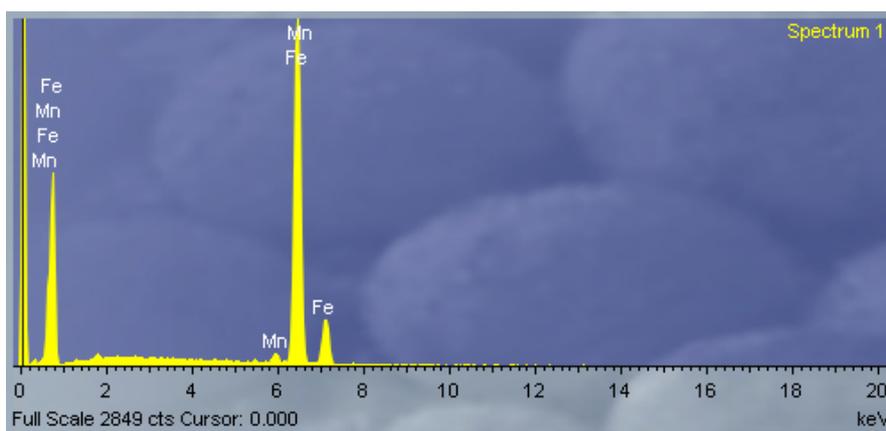
**Slika 15. Točkasta EDS analiza osnovnog materijala uzorka 1**

Zbog jednake temperature predgrijavanja osnovnog materijala, prikazana mikrostruktura [Slika 15] vrijedi za sva stanja pokusa osim za pokuse rednog broja 5 i 6.

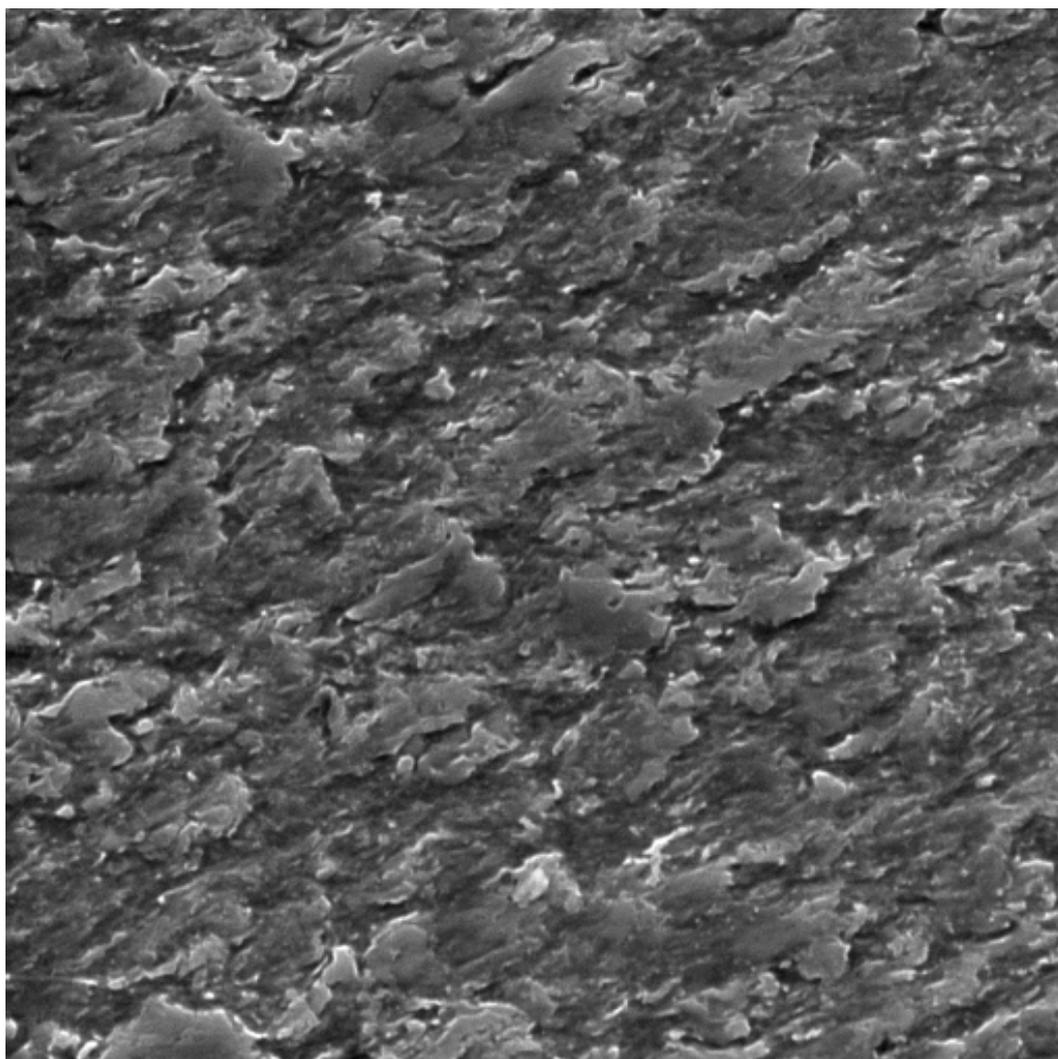
SEM MAG: 4.00 kx      DET: SE Detector      10 um  
HV: 30.0 kV      DATE: 10/25/12  
Name: OM 1  
Vega ©Tescan  
Digital Microscopy Imaging  
Laboratory for materiallography  
Faculty of Mechanical Engineering, Uni of Zg, Croatia

**Slika 16. Izgled mikrostrukture osnovnog materijala uzorka 1 analiziranog SEM-om**

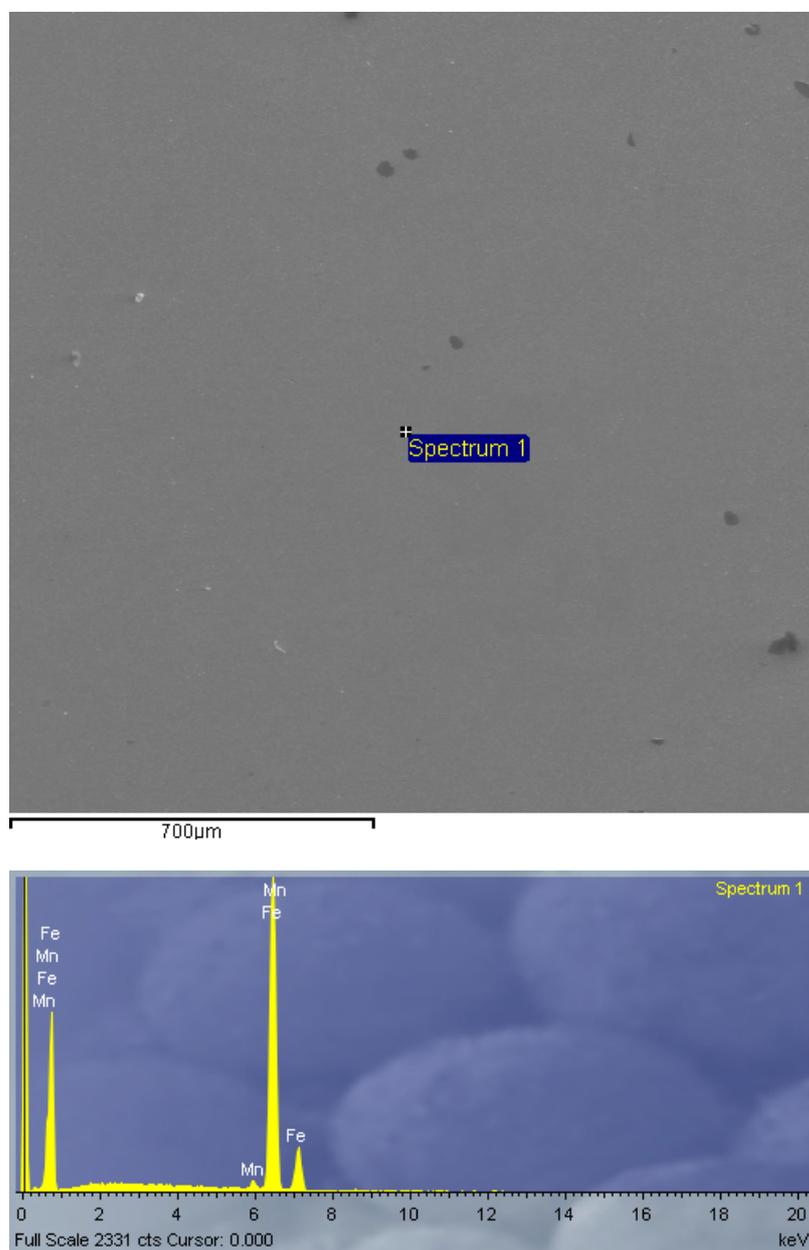
Točkasta analiza prvog uzorka u području ZUT-a je prikazala standardni sastav čelika X80 [Slika 17].

Slika 17. Točkasta EDS analiza ZUT-a uzorka 1

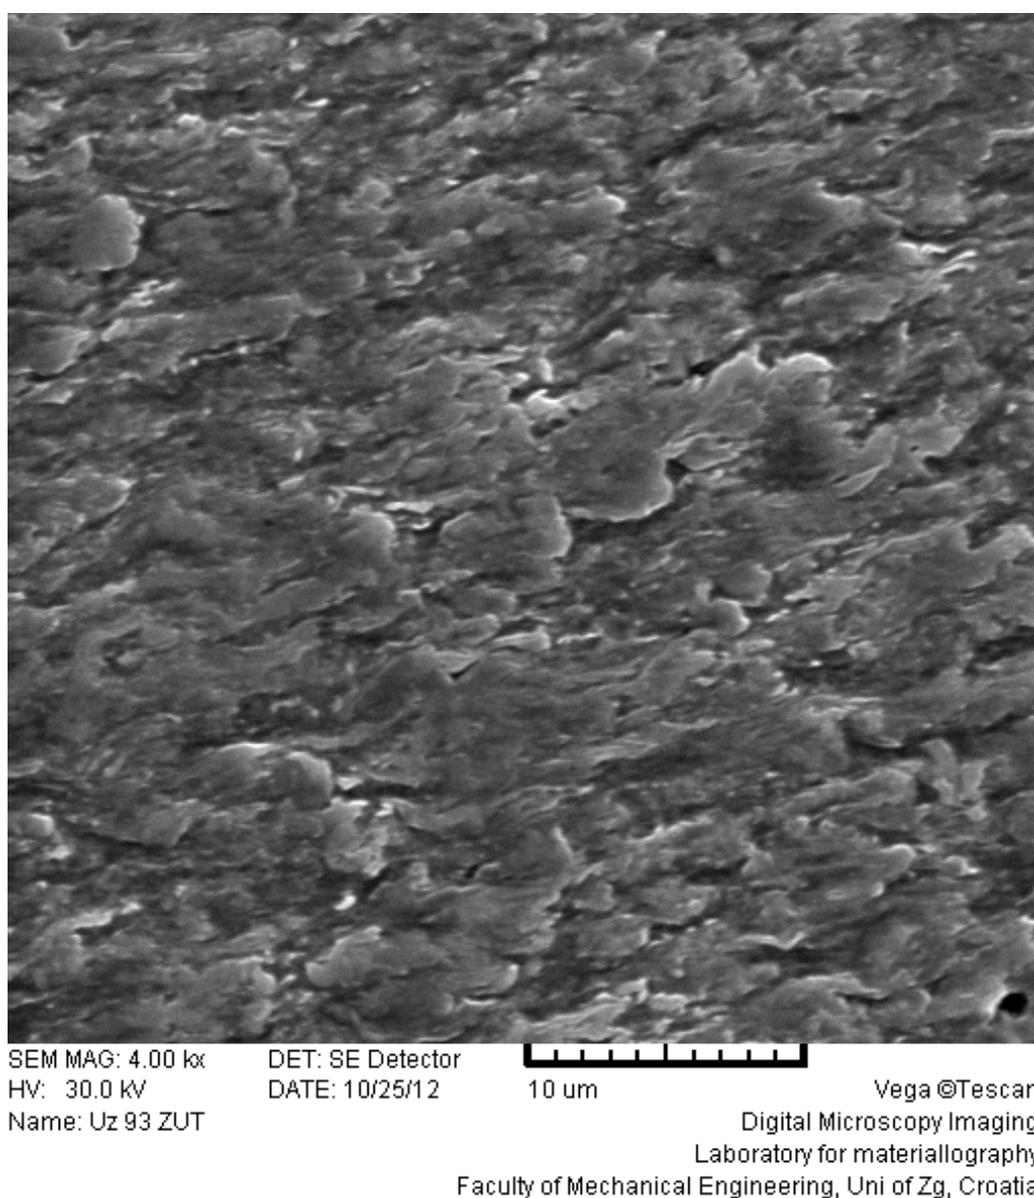
Slika 18. Izgled mikrostrukture ZUT-a uzorka 1 analiziranog SEM-om

Nije vidljiva nikakva veća količina pora ili uključakau mikrostrukturi materijala [Slika 18].

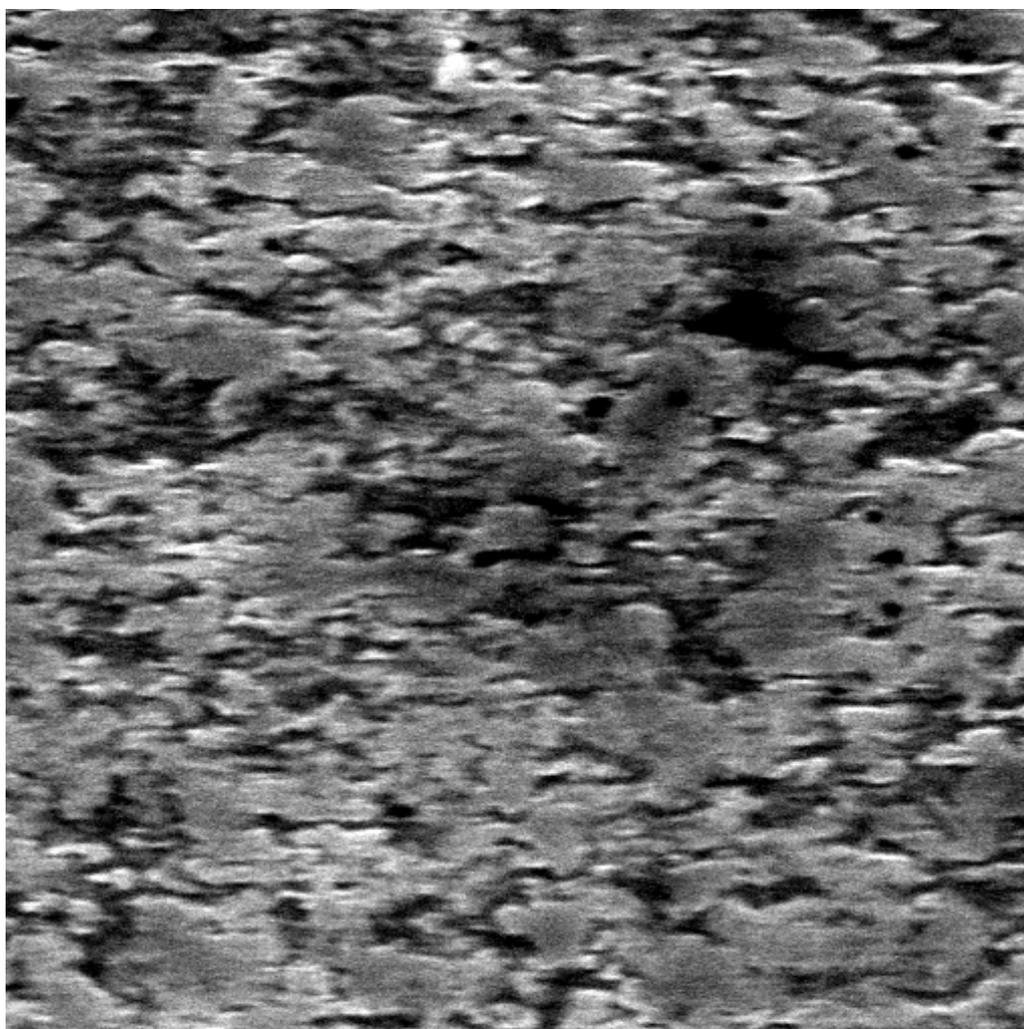
U mikrostrukturu zavara drugog uzorka je vidljiva manja količina poroznosti [Slika 28].

SEM MAG: 4.00 kx  
HV: 30.0 kV  
Name: Uz 103 Zavar

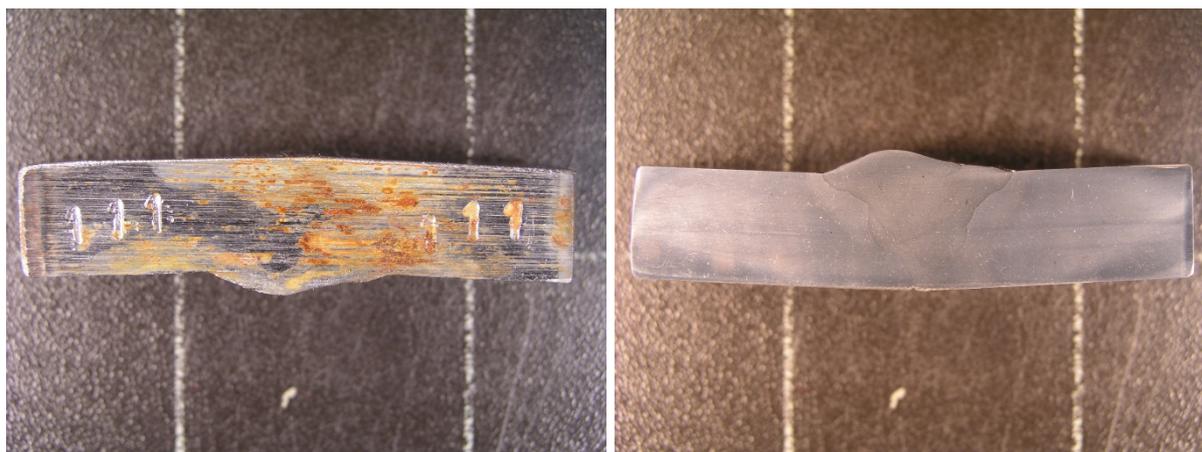
Gledano golim okom u licu zavara nisu vidljive nikakve greške samog zavara [Slika 30].

**Slika 30. Izgled površine uzorka 3 nakon nagrizanja u Nitalu**

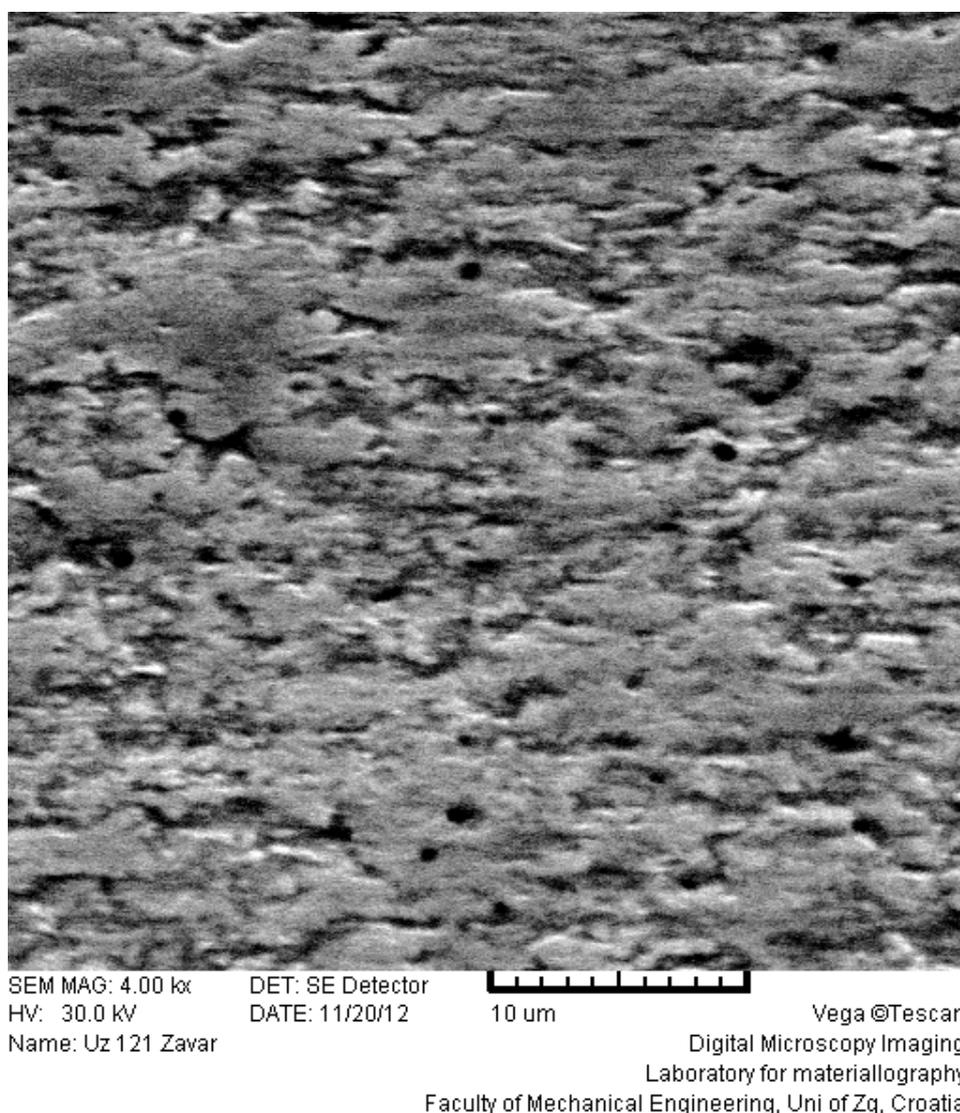
U mikrostrukтури zavara četvrtog uzorka je vidljiva veća količina pora i puno grublja mikrostruktura u odnosu na zonu ZUT-a [Slika 46].

Slika 46. Izgled mikrostrukture zavara uzorka 4 analiziranog SEM-om

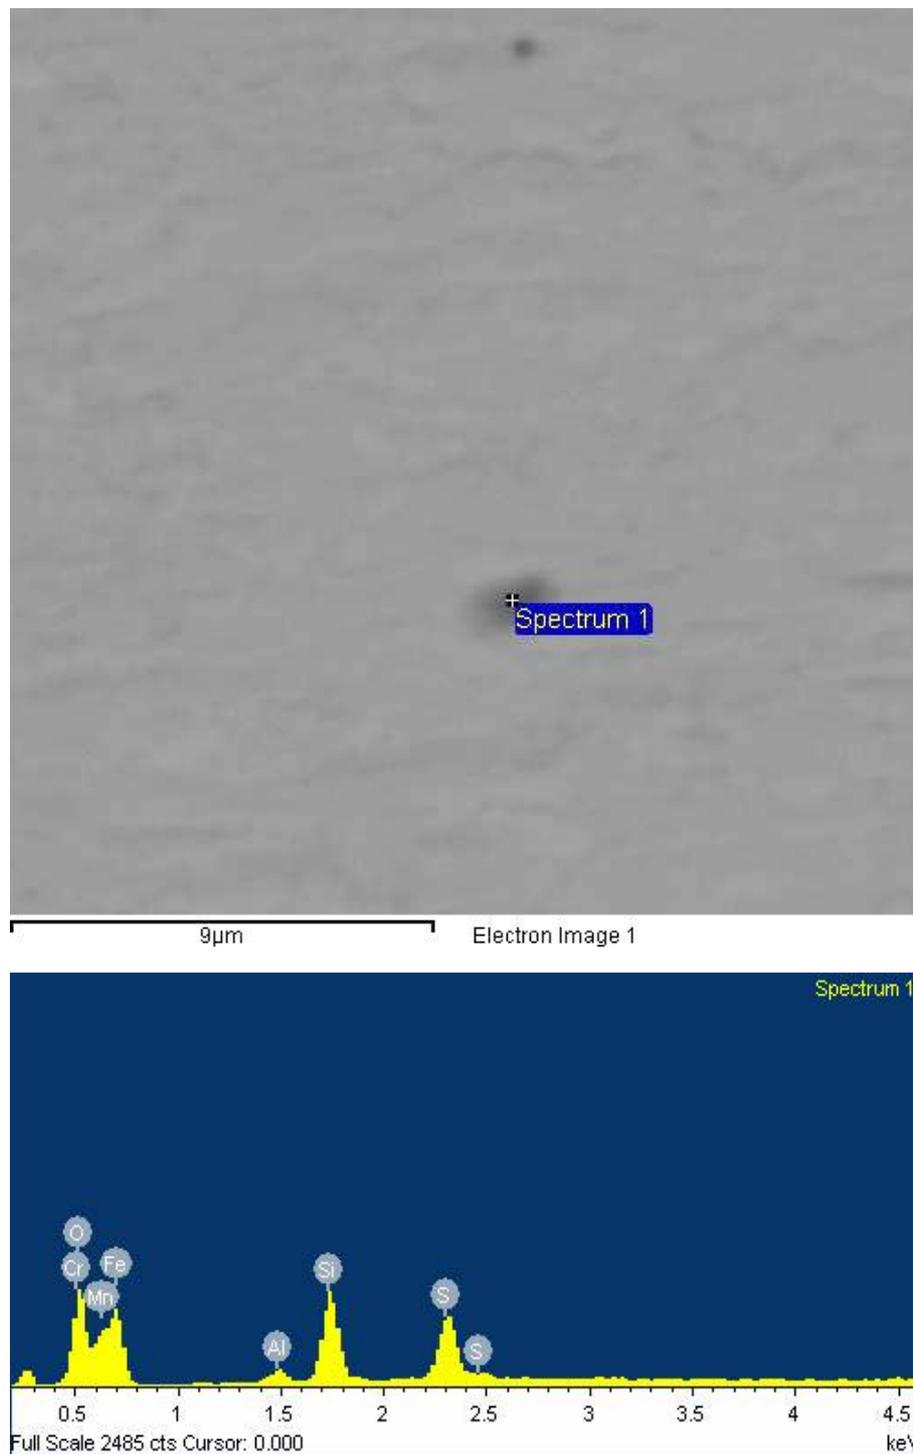
Slika 47. Točkasta EDS analiza uključine u području zavara za uzorak 4

U EDS analizi uključine su vidljivi novi elementi, do sada nezabilježeni u prethodnim analizama. To su: aluminij i sumpor [Slika 47]. Sumpora ima približno 5% što nije zanemarivo [Tablica 23]. Njegova pojava je najvjerojatnije rezultat nepotpune desulferizacije prilikom proizvodnje osnovnog materijala (čelika X80). Ali on ne mora nužno puno utjecati na svojstva jer je koncentriran u samo jednom području u sulfitnom obliku. Kisik se tu pojavljuje najvjerojatnije kao produkt oksidacije željeza i aluminija (najvjerojatnije  $\text{Al}_2\text{O}_3$ ). Silicij je rezultat nemetalnih spojeva (u ovom slučaju silikata).

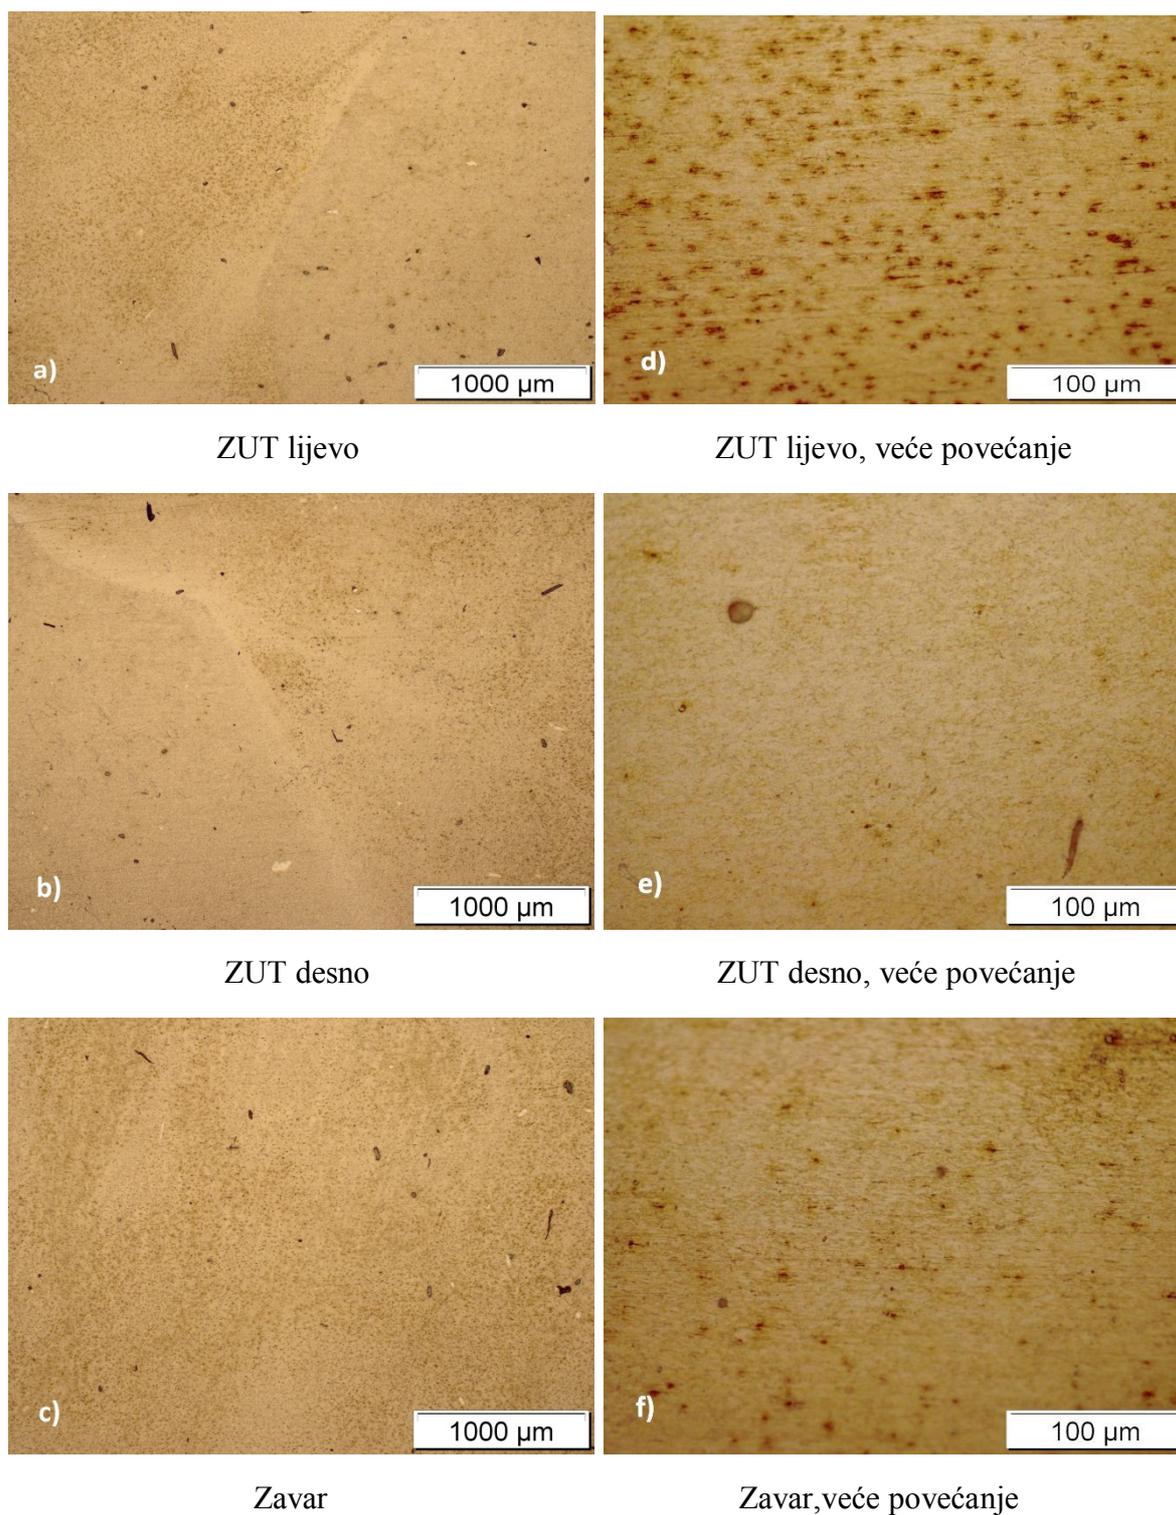
**Slika 57. Mikrostruktura uzorka 6, svjetlosni mikroskop, različita mjesta**  
Na mikrostrukturi su teško uočljivi prijelazi (ZUT/zavar). To je razlog vrlo kvalitetnog zavara [Slika 57].

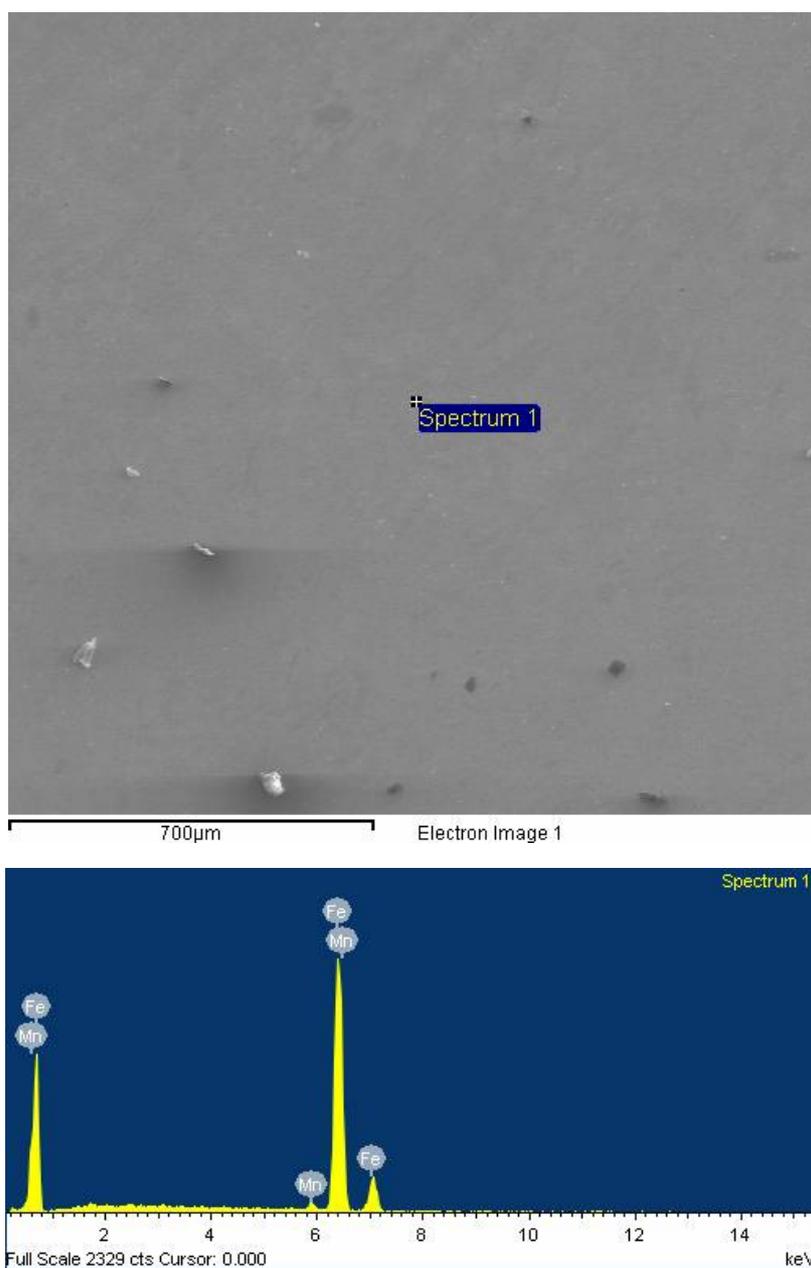
Točkasta EDS analiza ZUT-a je pokazala standardne vrijednosti [Slika 60].

Slika 60. Točkasta EDS analiza ZUT-a uzorka 6

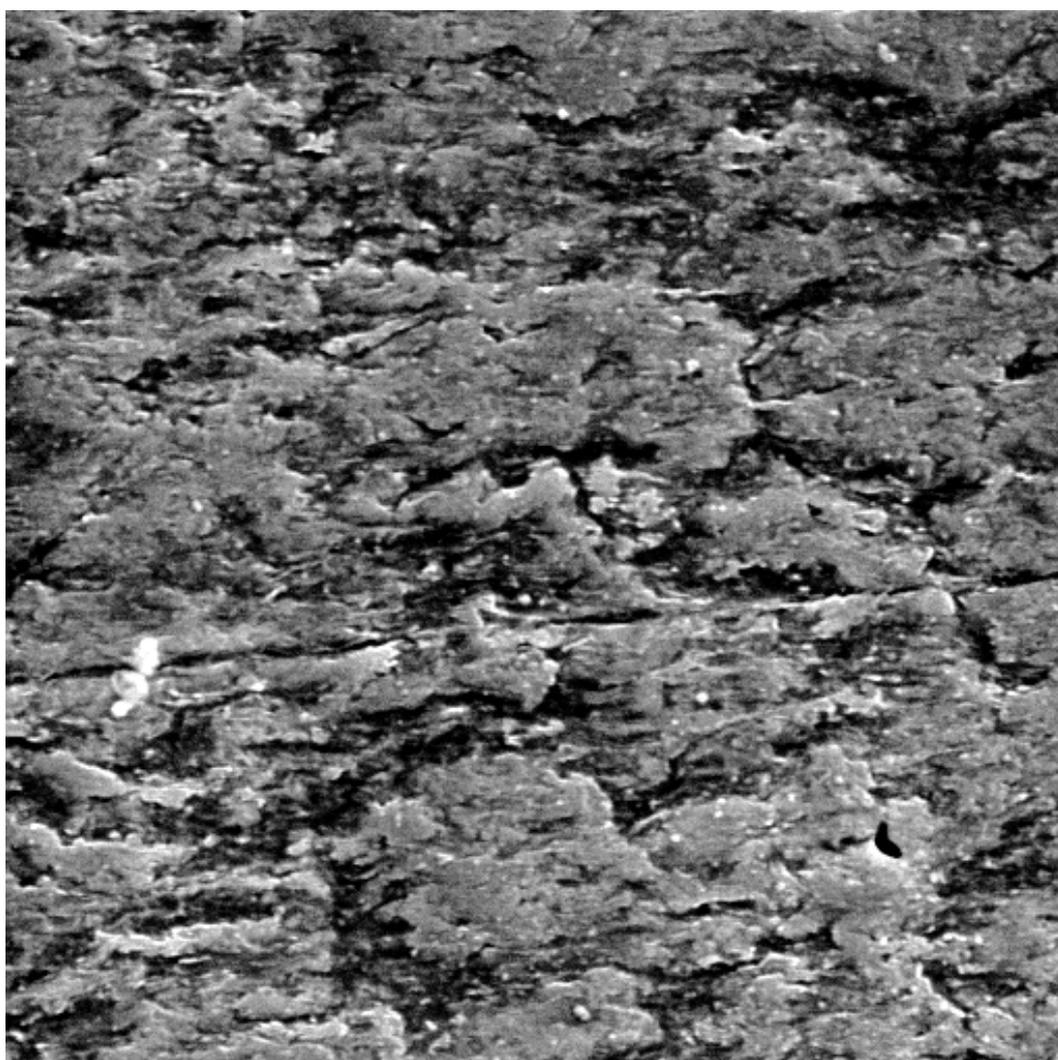
Vrlo male promjene u kemijskom sastavu materijala ZUT-a su prikazane u tablici 30. Isto tako u mikrostrukturi je vidljiva mala količina pora [Slika 61].

SEM MAG: 4.00 kx    DET: SE Detector    10 um  
HV: 30.0 kV    DATE: 10/29/12  
Name: Uz4\_donji\_ZUT    Vega ©Tescan  
Digital Microscopy Imaging  
Laboratory for materiallography  
Faculty of Mechanical Engineering, Uni of Zg, Croatia

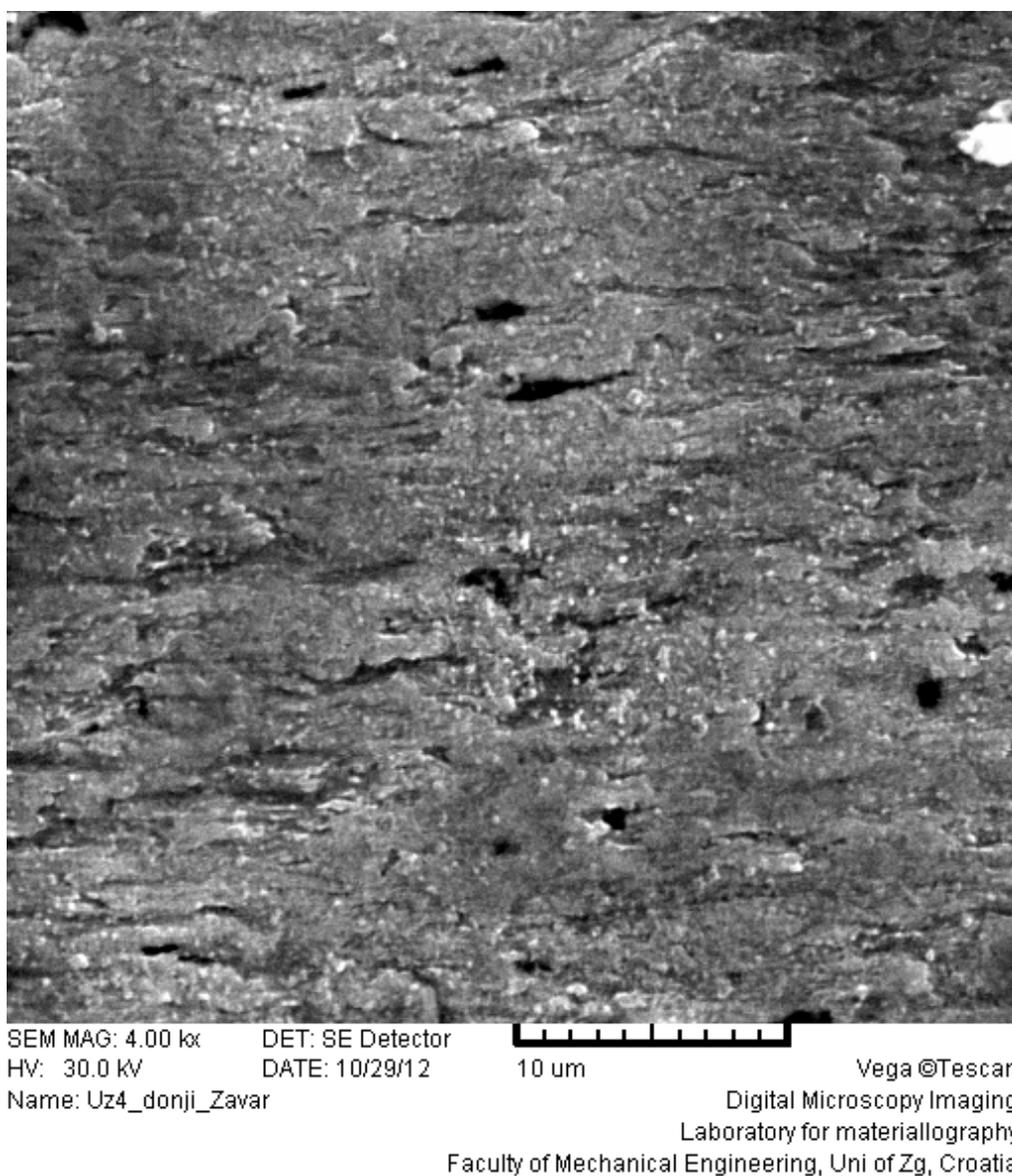
Mikrostruktura pokazuje malo veći udio pora nego u zoni ZUT-a [Slika 63].

Slika 63. Izgled mikrostrukture zavara uzorka 6 analiziranog SEM-om

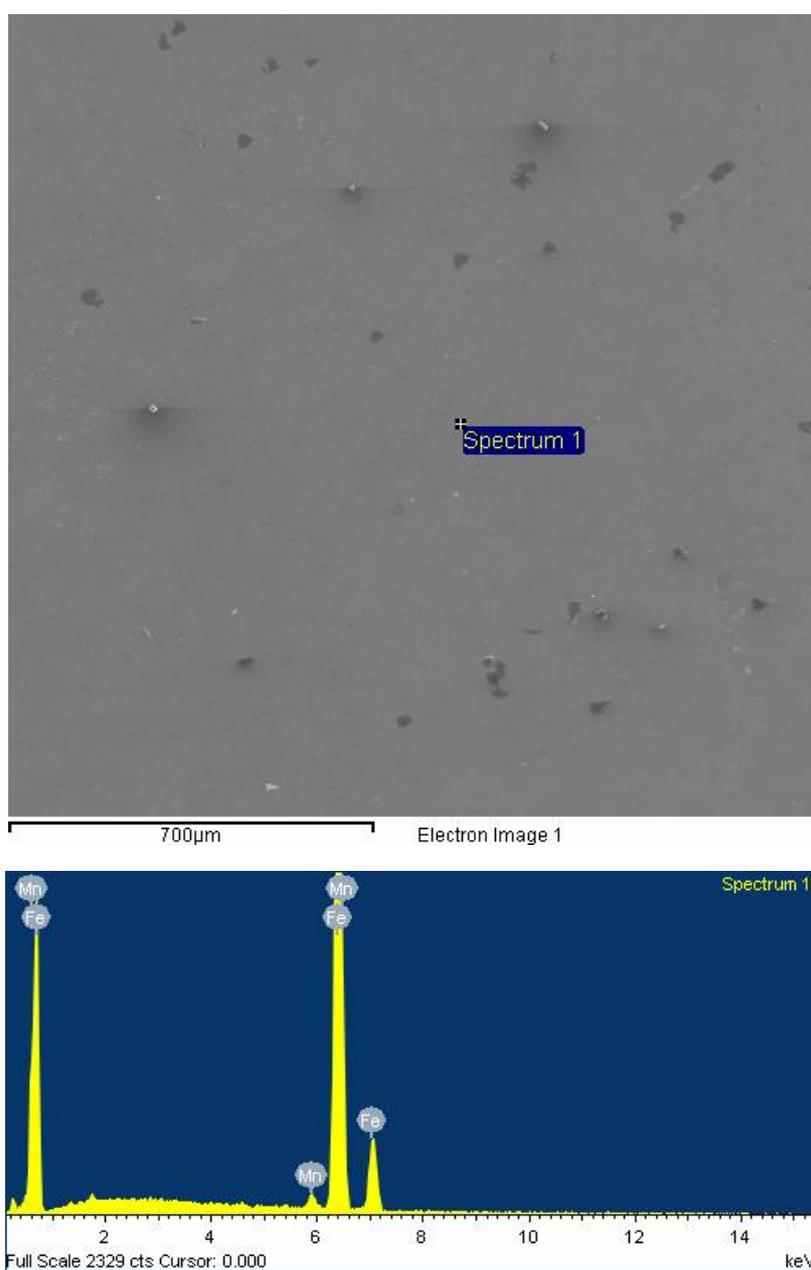
Slika 78. Točkasta EDS analiza ZUT-a uzorka 8

EDS točkastom analizom ZUT-a osmog uzorka dobivene su standardne vrijednosti [Slika 78] [Tablica 38].

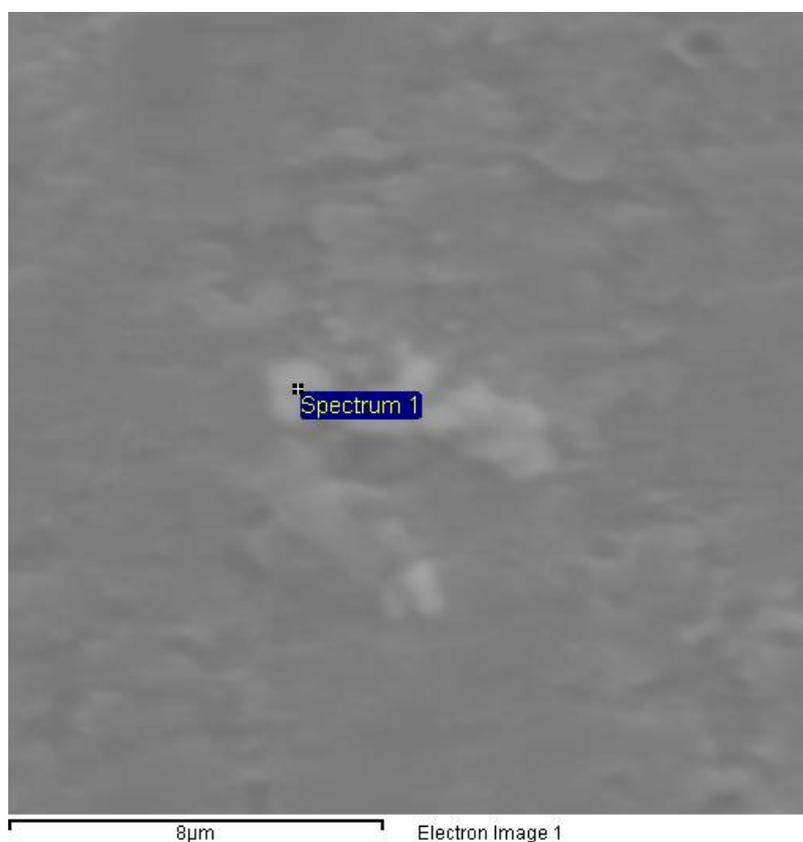
**Slika 83.** Točkasta EDS analiza uključine 2 u području zavara za uzorak 8

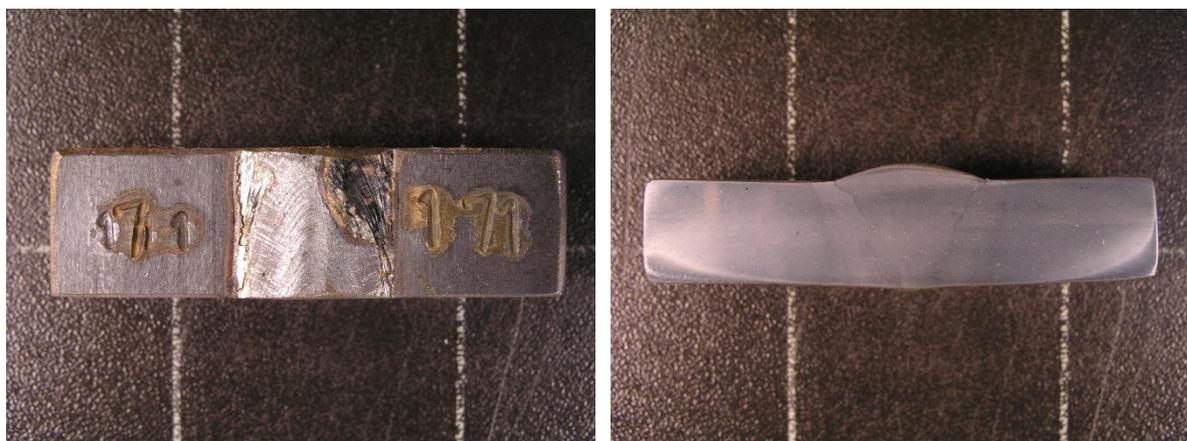
Deveti uzorak je pokazao osrednje vrijednosti za udarnu radnju loma i natprosječne vrijednosti za konvencionalnu granicu razvlačenja<sup>9</sup>. Gledano golim okom zavar je dobre geometrije bez grešaka [Slika 84].

**Slika 84. Izgled površine uzorka 9 nakon nagrizanja u Nitalu**
