# Karakterizacija mikrostrukture zavara čelika API 5L X80

Master's thesis / Diplomski rad

2012

*Degree Grantor / Ustanova koja je dodijelila akademski / stručni stupanj:* **University of Zagreb, Faculty of Mechanical Engineering and Naval Architecture / Sveučilište u Zagrebu, Fakultet strojarstva i brodogradnje**

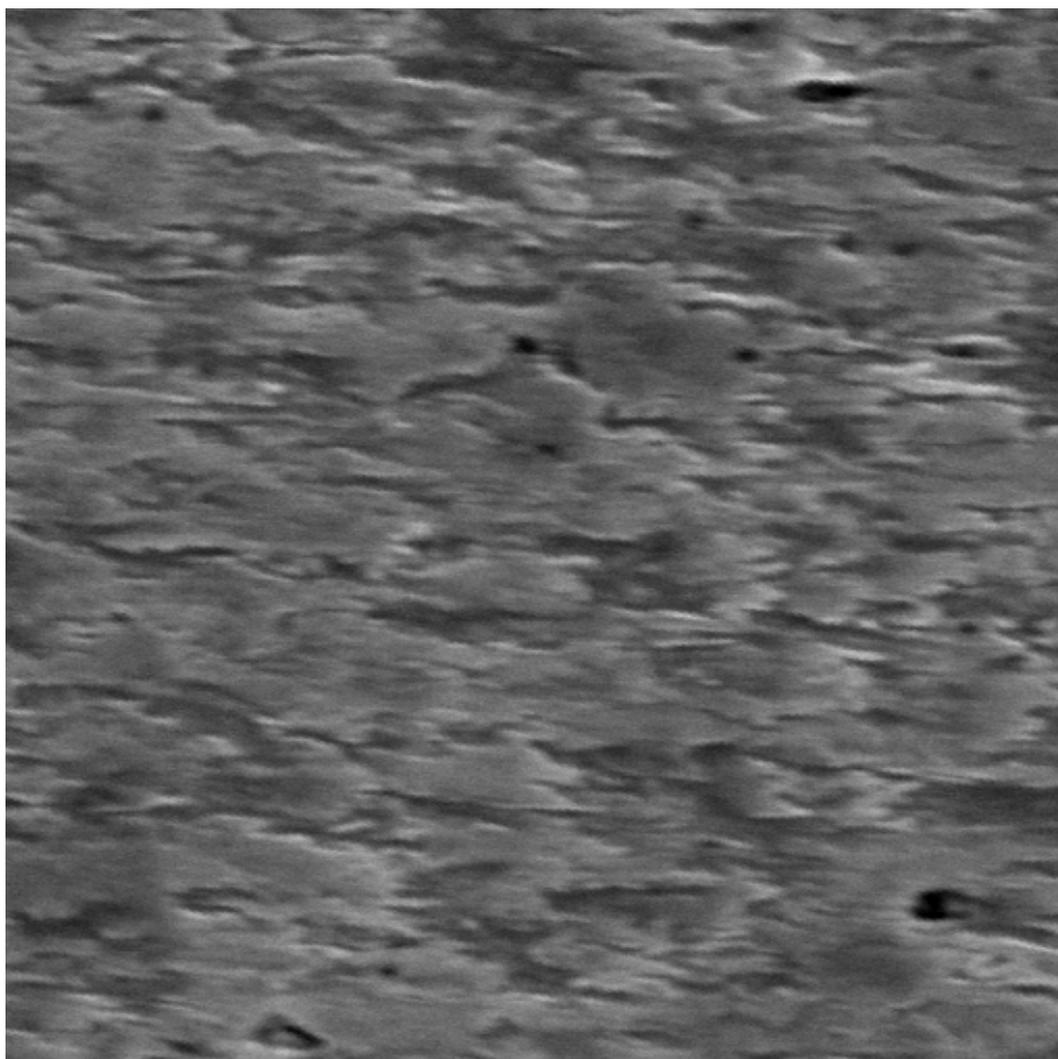
Mikrostruktura zavara pokazuje malu količinu pora i uključina. Vidljivo je da je mikrostrukturagrubozrnata u odnosu na osnovni materijal. Razlog tome je dodatni unos topline prilikom zavarivanja i razlika u kemijskom sastavu dodatnog materijala u odnosu na osnovni materijal [Slika 91].

SEM MAG: 4.00 kx    DET: SE Detector
