Nerazorna ispitivanja medicinskih implantata

Undergraduate thesis / Završni rad

2015

Non-destructive testing of medical implants

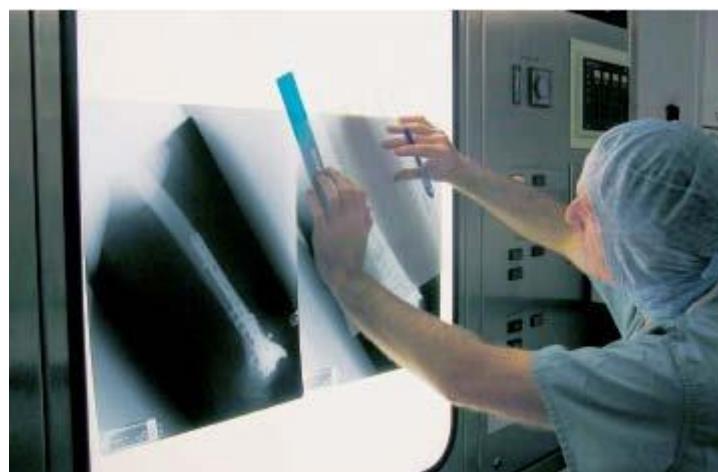
Slika 3.1. Klasični postupak templiranja

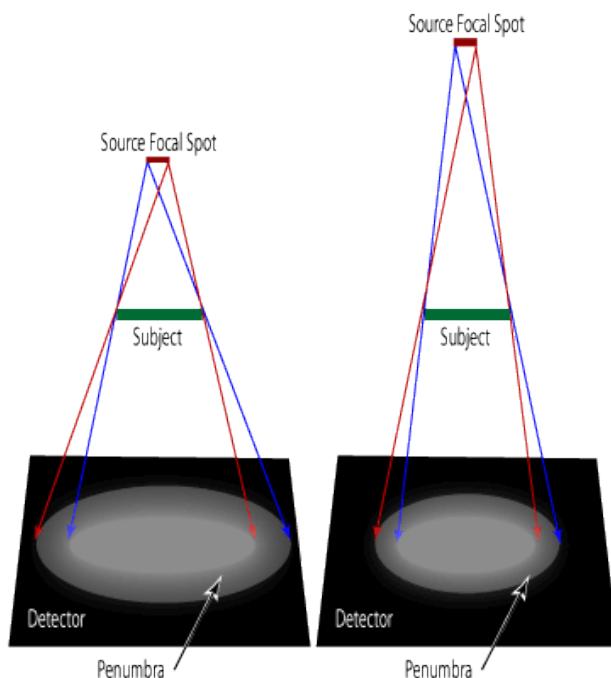
dimenzijsama stvarne kosti. Princip rendgenskog snimanja je takav da dolazi do određenog uvećanja slike. Sudaranjem elektrona, prethodno ubrzanih u jakom električnom polju s anodom u vakuumskoj cijevi nastaju rendgenske zrake koje se u prostor emitiraju tvoreći oblik konusa. Predmeti koji su bliže izvoru zračenja nakon snimanja će na radiogramu biti uvećani, dok predmeti koji su dalje od izvora zračenja će biti umanjeni. Praksa je da proizvođači implantata liječnicima daju predloške uvećane za 110% do 120%.

Slika 3.2. Princip uvećanja slike na rendgenu

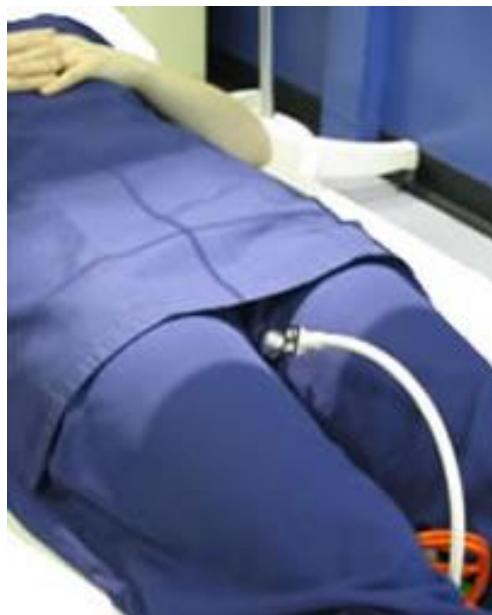
Kao rješenje predlaže se opcija digitalnog templiranja. Digitalno templiranje je postupak kod kojeg se digitalna snimka (DICOM format), koja je rezultat snimanja rendgenom u računalu, preklapa s predloškom implantata koji je također u digitalnom zapisu. Uporabom digitalnog templiranja kirurg ne mora određivati faktor uvećanja. Za korekciju uvećanja koristi se referenti objekt koji je nužno pozicionirati u istu ravninu s kosti kako je prikazano na Slici 3.3. Kada je referentni objekt točno smješten njegovo uvećanje na snimci jednak je uvećanju kosti. Softver radi uvećanje/umanjenje rendgenske snimke prilagođavajući veličinu referentnog promjera sa snimke sa stvarnom veličinom referentnog promjera. Kada je kalibriranje provedeno može se pristupiti preklapanju rendgenske snimke s predloškom implantata koja je u stvarnoj veličini što je prikazano

Slika 3.3. Pozicioniranje referentnog objekta

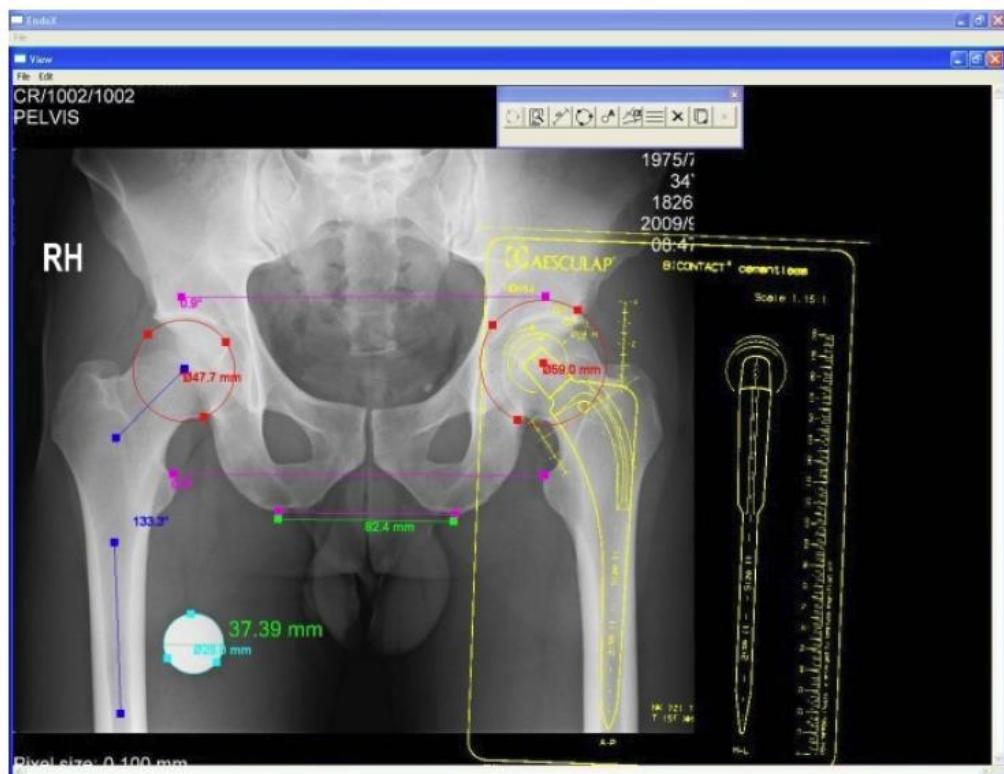
na Slici 3.4. Ovim načinom otklonjena je mogućnost pogreške i ostvarena je racionalizacija vremena [5].

Slika 3.4. Primjer digitalnog templiranja

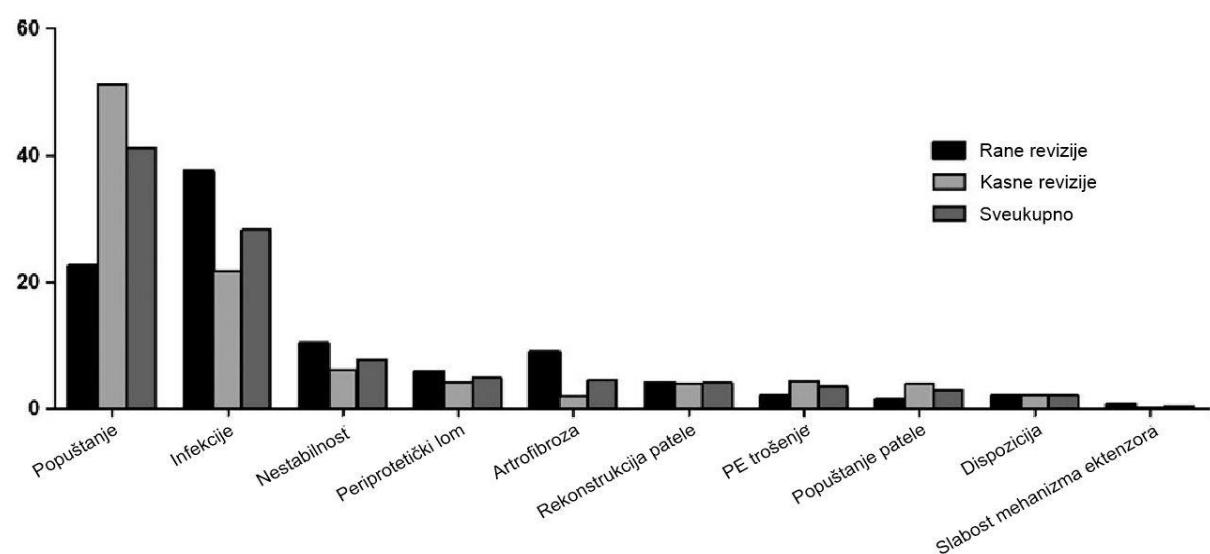
- Aseptičko popuštanje je najčešći uzrok zatajenja endoproteze. Učestalost je 39,9% svih učinjenih revizijskih operacija. Veća mu je učestalost u kasnijoj grupi 51,4% nakon dvije godine, dok je u ranjoj grupi učestalost 22,8%.
- Nestabilnost je primijećena s učestalošću od 6,1% u ranoj i 10,3% u kasnoj grupi.
- Infekcija je najčešći uzrok zatajenja implantata u ranoj revizijskoj grupi, pojavljuje se s učestalošću od 37,6% u manje od dvije godine nakon operacije. Infekcija se javlja i u kasnijoj grupi sa učestalošću od 27,4%.
- Trošenje umetka polietilena (PE) javlja se sa učestalošću 3,5%, 4,3% u kasnijoj grupi i 2% u ranjoj grupi.
- Sveukupna incidencija artrofibroze i preriprotetičkih prijeloma je 4,5% i 4,7%.

Slika 4.1. Pacijenti prema uzrocima zatajenja totalne endoproteze koljena [13]

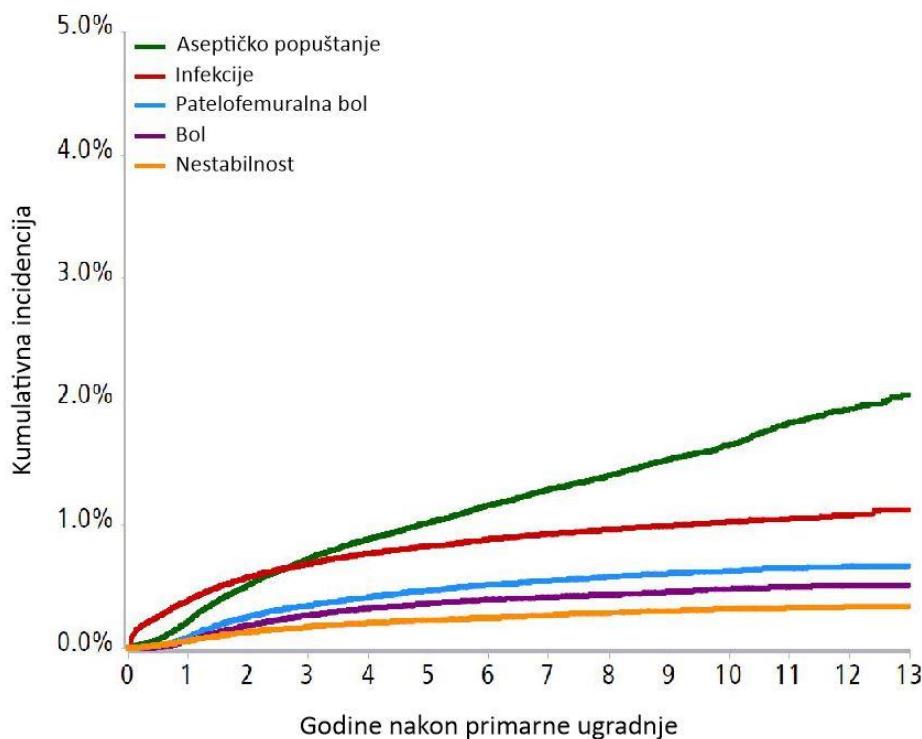
Slika 4.2. Kumulativna incidencija uzroka zatajenja nakon primarne ugradnje, Australija 2014.

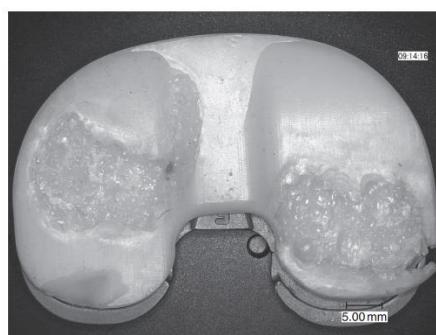
Od gore navedenih uzroka jedino mehaničko popuštanje tijekom vremena može biti uzrokovano tehnološki nedovoljno kvalitetnim materijalima. Mehaničko popuštanje se najčešće javlja kod pomičnih dijelova implantata, artroplastike, zbog kontaktnih površina koje su kontinuirano izložene trošenju. Primjer čašice UHMWPE kod umjetnog koljena.

Slika 5.1. Trošenje umetka endoproteze koljenog zgloba PE

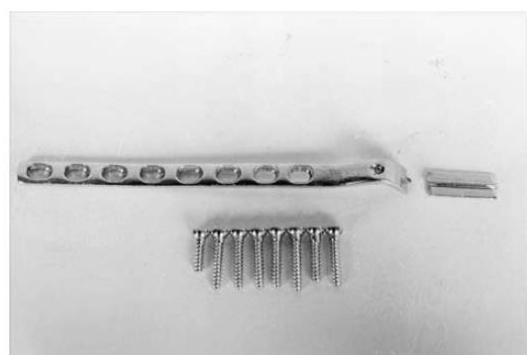
Rezultati studije ukazuju da je lom femuralne pločice - čavla uzrokovan s nekoliko točaka inicijacije u kojima se pojavljuju visoke koncentracije naprezanja. Lom implantata uzrokovan je kombinacijom lošeg dizajna i greškama nastalim u procesu proizvodnje. Lom se pojavio u području značajnog smanjenja debljine materijala, a greške nastale u procesu proizvodnje pojavljuju se u obliku zareznog djelovanja nastalog obradom odvajanjem čestica i pukotina. Lom je propagirao mehanizmom umora materijala prilikom niskog nominalnog naprezanja. Kemijski sastav materijala ne zadovoljava uvijete propisane normom [10].

Slika 6.1. Pločica - čavao (Nail plate) za femur

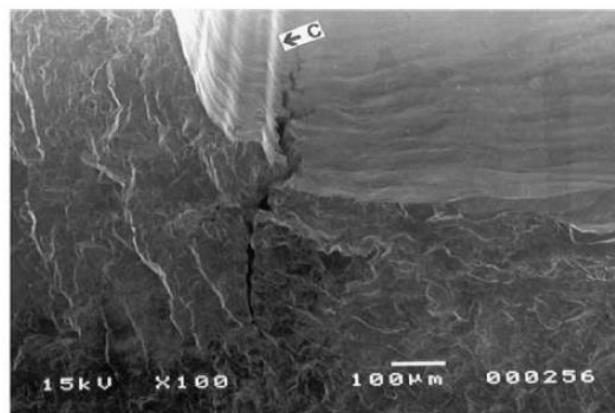
Slika 6.2. Primjer mikro pukotine pločice - čavla

- Mikropukotine (Slika 6.2.)
- Mikropore
- Ogrebotine ili oštećenja površine (Slika 9.1.)
- Neprikladna reljefnost površine, loš postupak obrade odvajanjem čestica
- Plastificirana zona

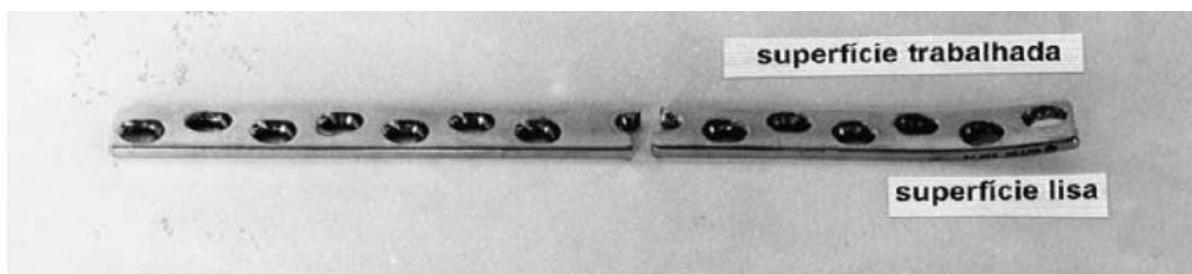
U obje pločice lom se pojavio u području rupe za vijak. Na proširenju rupe za glavu vijka i na donjoj strani glave vijka vidljivi su tangencijalni znakovi trošenja i korozije. Kada su dva različita dijela u kontaktu, mala amplitudna oscilacija pomaka klizanja kontaktnih površina, uslijed cikličkog opterećenja, može rezultirati odvajanjem čestica oksidnog sloja površine. Pri tom procesu uklanja se zaštitni oksidni sloj i stvaraju se neregularnosti na površini. Prisutnost nepravilnosti na površini implantata značajno povećava koncentraciju naprezanja i smanjuje vrijeme potrebno da dođe do loma. Kemijski sastav obje pločice nije u skladu sa normom [10], što dodatno pogoduje propagaciji kontaktne korozije, trošenju materijala te dovodi do prijevremenog loma implantata [17].

Slika 6.3. Kompresijska pločica za femur, nehrđajući čelik

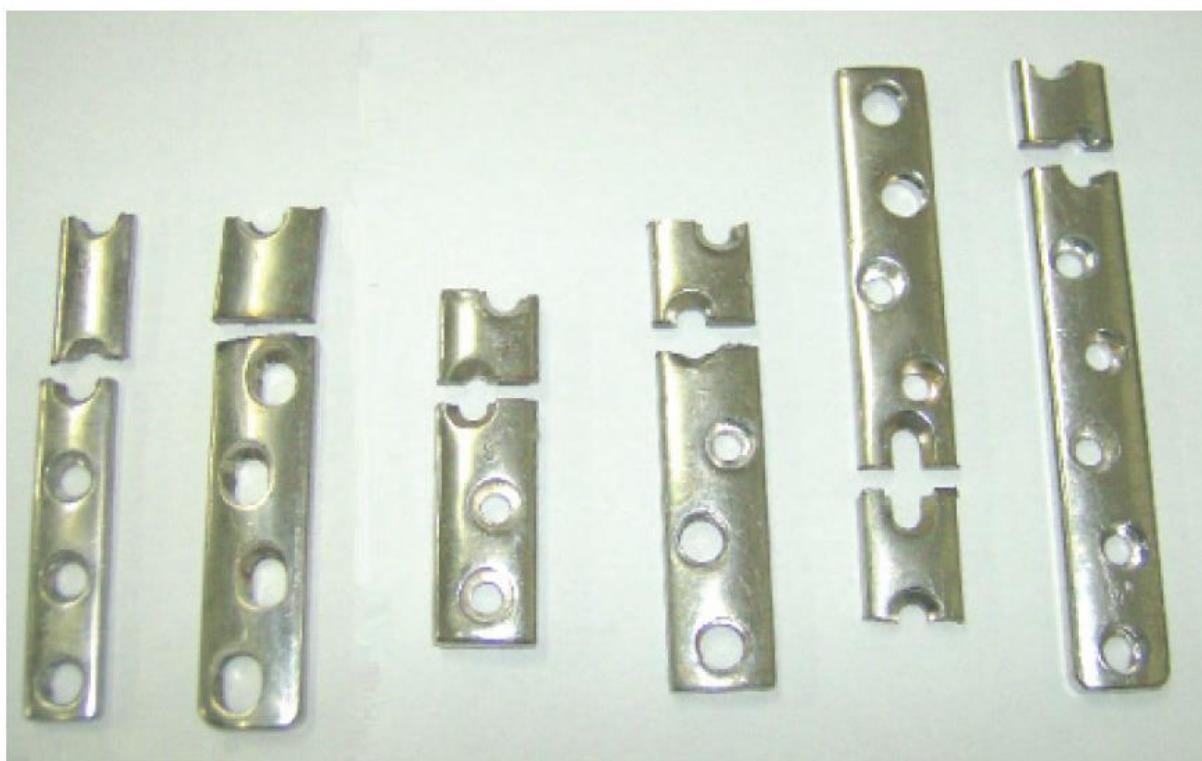
Studija [18] analizira lome šest osteosintetskih pločica. Pločice su prikazane na Slici 6.4. Sve pločice proizvedene su od AISI 316L nehrđajućeg čelika. Jedna od šest pločica ne zadovoljava kemijski sastav propisan međunarodnim standardom [10] tako da nije uzeta u razmatranje. Svih šest pločica su sličnog kemijskog sastava i površinske tvrdoće. U svim pločicama lom je nastupio u području rupe za vijak. Rupa za vijak je mjesto lokalnog smanjenja površine poprečnog presjeka te mjesto maksimalnih unutarnjih naprezanja. Općenita orijentacija lomova je okomita na longitudinalnu os pločice. U slučaju prijašnjeg oštećenja površine inicijalna pukotina može propagirati u drugom smjeru. Dimenzije pločica prikazane su u Tablici 4. Lomovi se mogu okarakterizirati kao krhki, nastali uslijed naglog povećanja naprezanja u materijalu.

Slika 6.4. Puknute osteosintetske pločice od AISI 316L nehrđajućeg čelika [18]

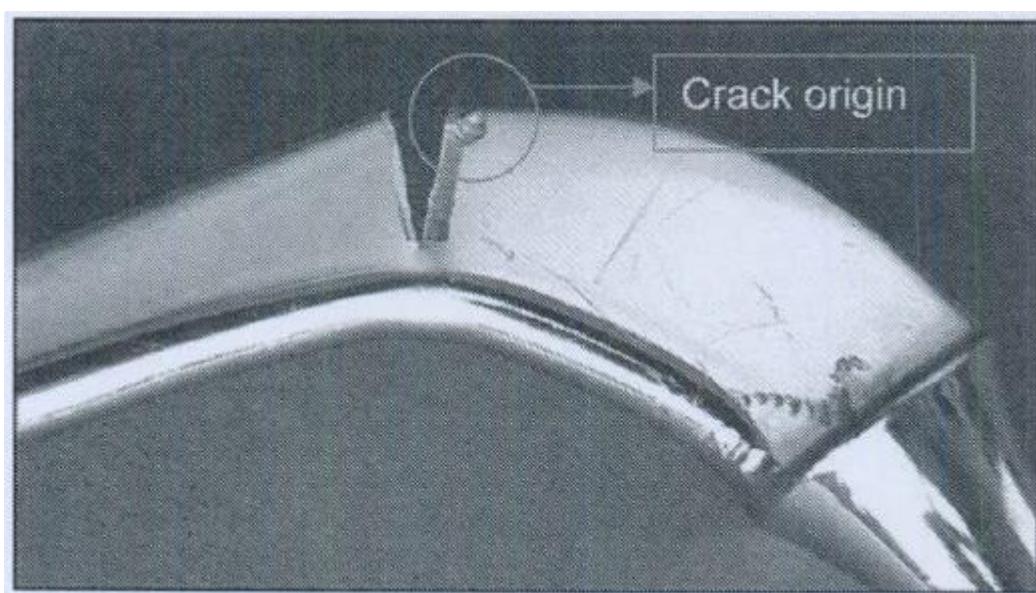
Slika 9.1. Oštećenje nastalo prilikom ugradnje kao primjer inicijacije loma

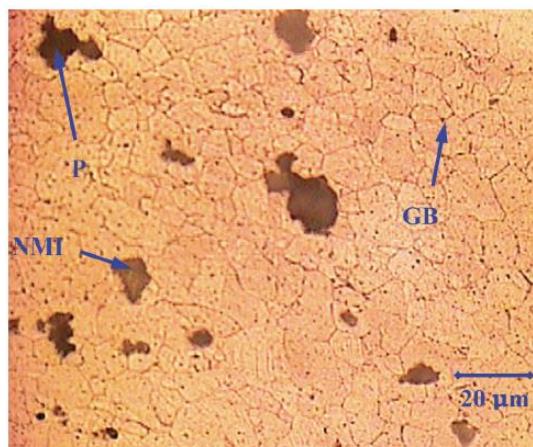
Slika 9.2. Nemetalne uključine u AISI 316L nehrđajućem čeliku [18]

- Uključine (primjer Slika 9.2.)
- Kemijski sastav materijala

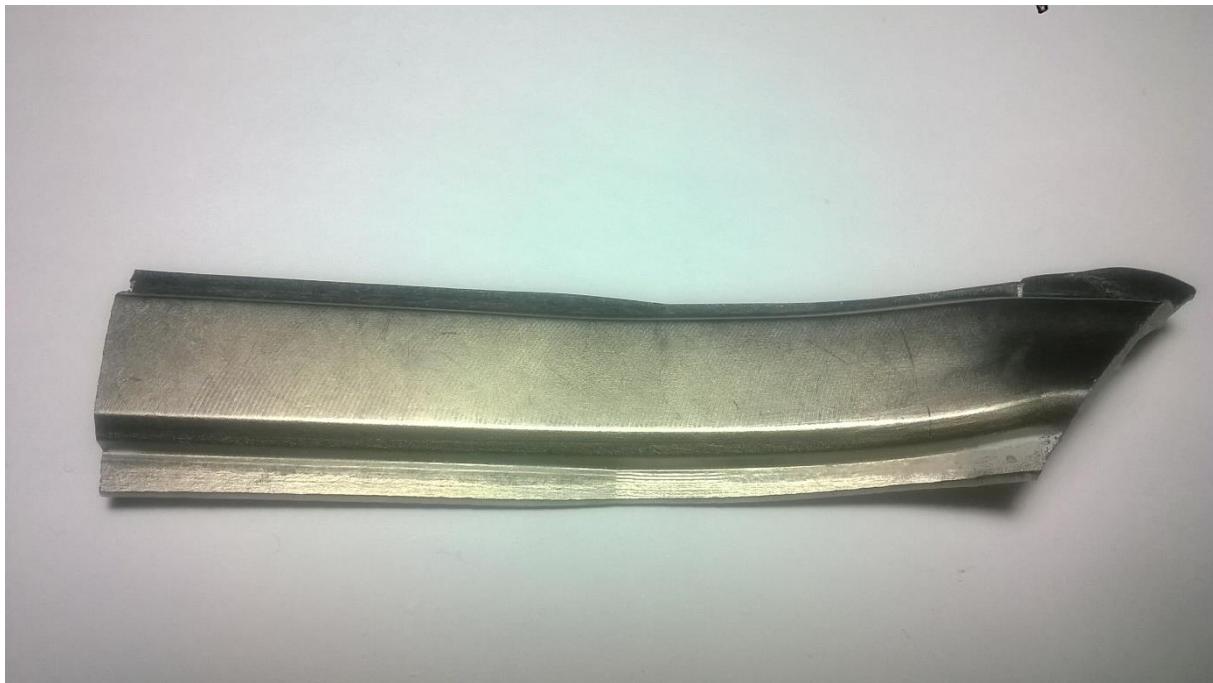
Laboratorijsko ispitivanje provedeno je na dva ispitna uzorka. Materijal oba ispitna uzorka je titan. Odabrane su i provedene metoda ispitivanja penetrantima i radiografsko ispitivanje oba uzorka.

Slika 11.1. Uzorak 1

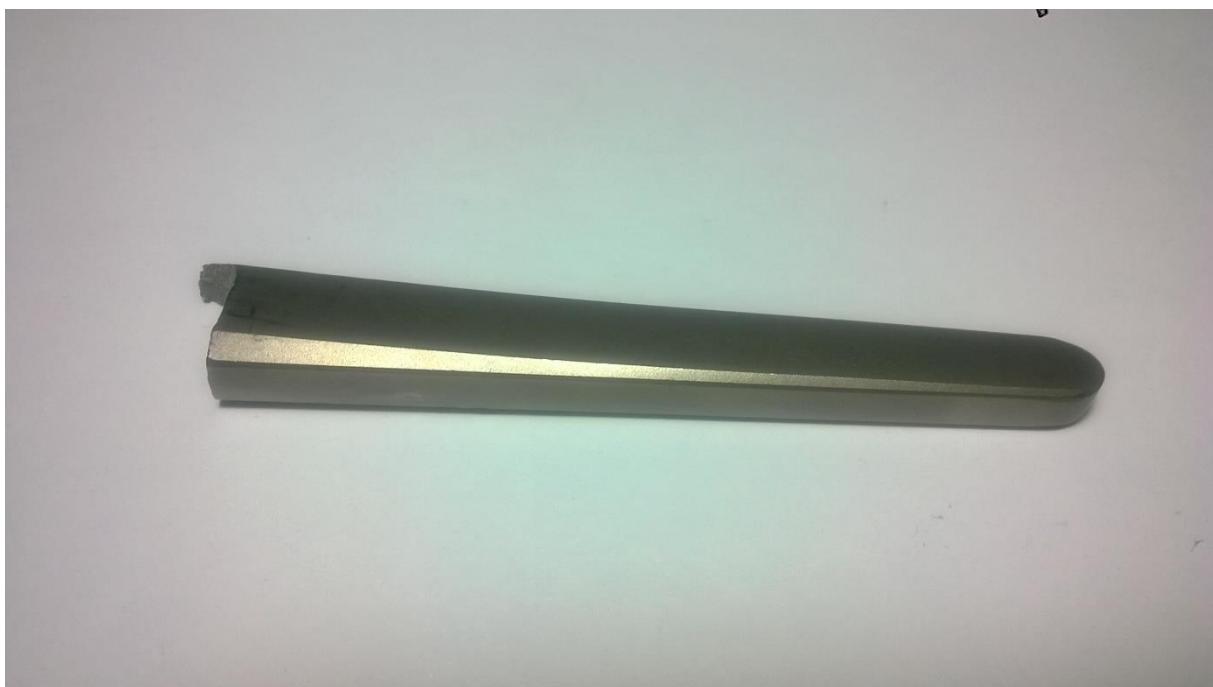
Slika 11.2. Uzorak 2

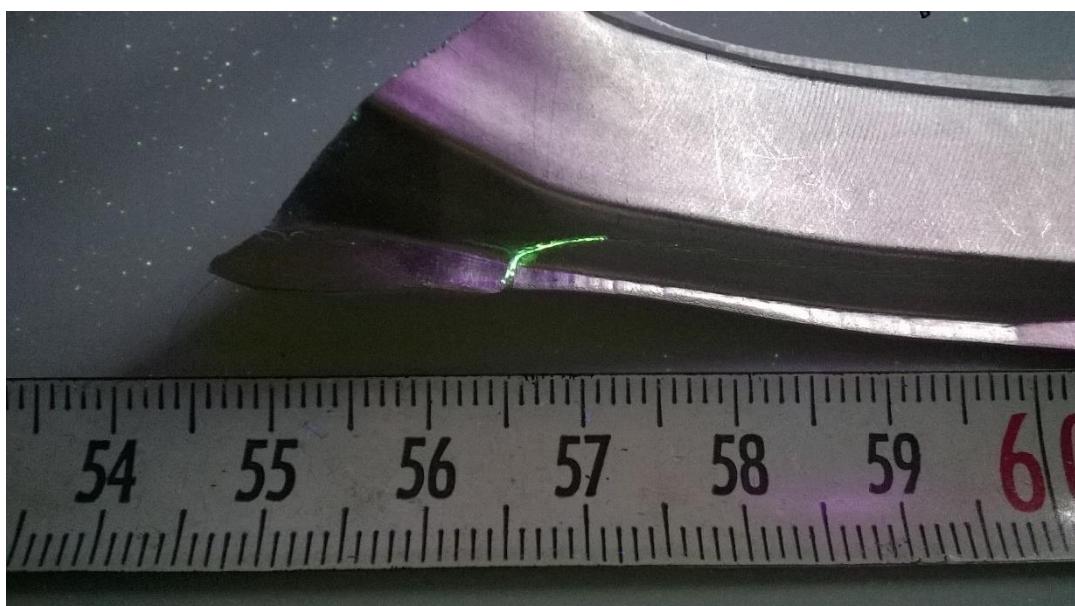
Kao sredstvo za odmašćivanje i čišćenje površine, korištena je tekućina u spreju Tiede-PEN RL-40. Nakon 5 minuta na ispitnu površinu nanesen je fluorescentni vodoperivi penetrant Zyglo ZL – 60C koji je ostavljen na ispitnoj površini 10 minuta. Poslije 10 minuta ispitna površina je oprana, osušena te je na nju nanesen razvijač Tiede-PEN DL-20 koji je ostavljen na površini 10 minuta. Nakon pregleda ispitnih uzoraka pod ultraljubičasti svjetlom na ispitnom uzorku 1 vidljivi su diskontinuiteti, dok na ispitnom uzorku broj 2 nema vidljivih indikacija.

Slika 11.3. Indikacija pukotine na prednjoj strani ispitnog Uzorka 1

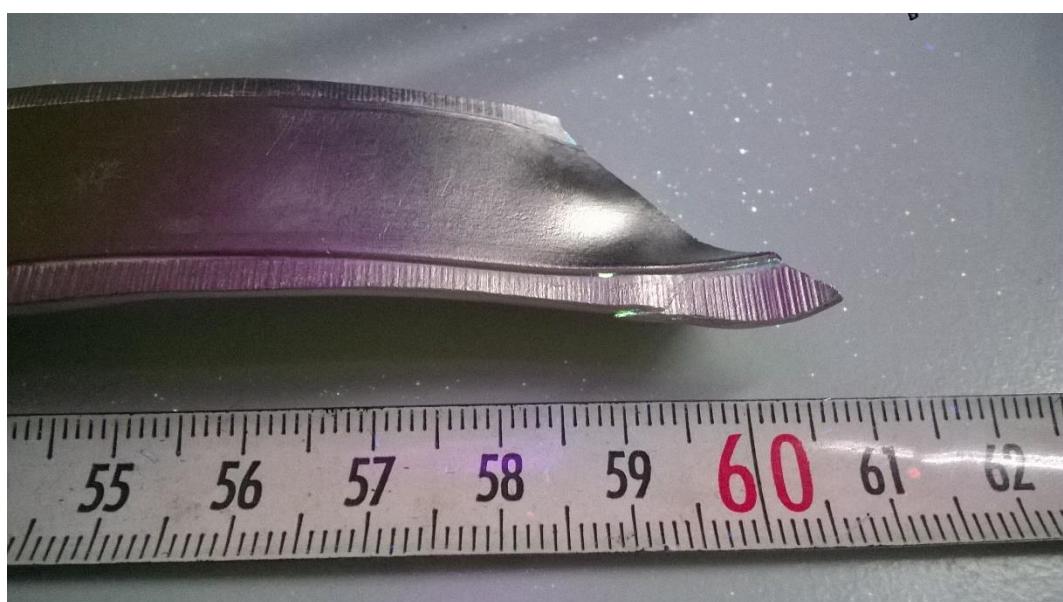
Slika 11.4. Indikacija pukotine na stražnjoj strani ispitnog Uzorka 1

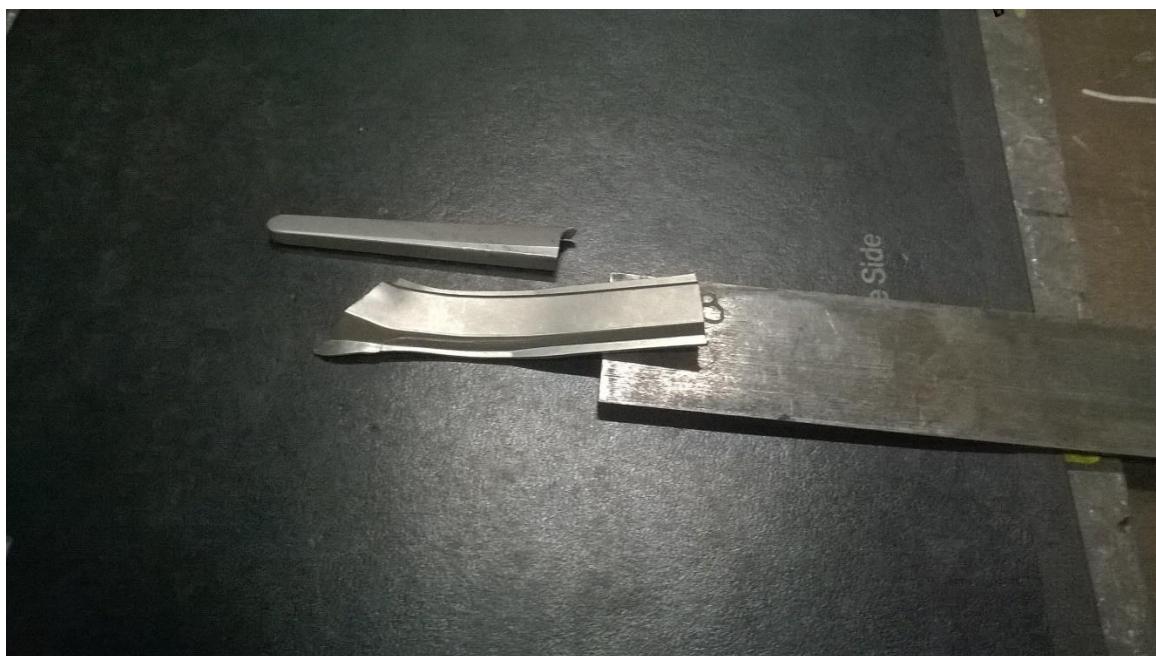
- Udaljenost izvora zračenja od senzora: 700 mm
- Energija snimanja 125 kV
- Radiografska ekspozicija 4 mAmin
- Radiogram Kodak XL Blue
- Skenirano rezolucijom 50 μm
- Pregledano u računalnom programu ISEE

Slika 11.5. Postava rendgenskog snimanja

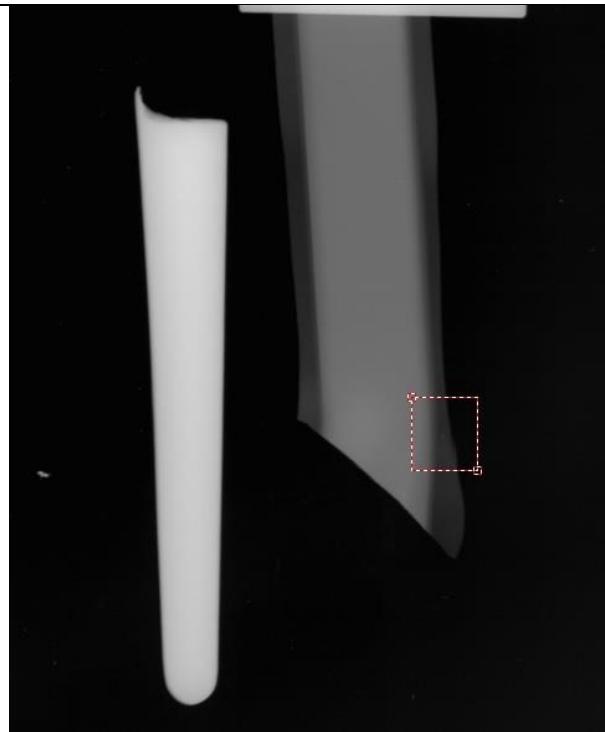
Na drugom ispitnom uzorku vizualnom kontrolom je uočena pukotina u materijalu, ispitivanjem penetrantima je uočena je indikacija pukotine u obliku fluorescentnog odziva. Pri radiografskom ispitivanju detektirana je pukotina koju smo prethodno detektirali vizualnom metodom i ispitivanjem penetrantima, čime su potvrđeni rezultati ispitivanja.

Slika 11.6. Označen detalj na rendgenskoj snimci na Uzorku 1

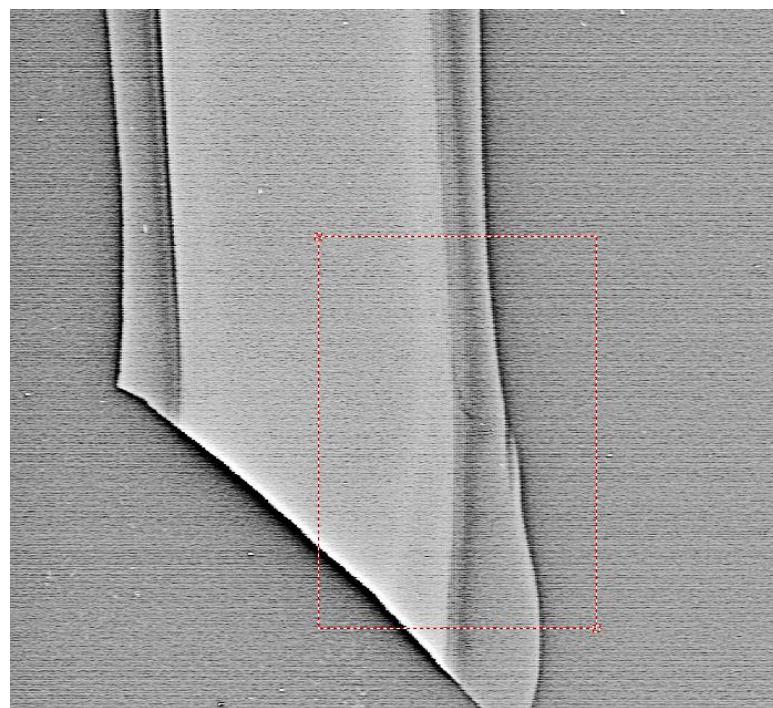
Slika 11.7. Prikaz pukotine na Uzorku 1
