Zavarivanje tramvajskih tračnica samozaštičujućom praškom punjenom žicom

Master's thesis / Diplomski rad

Degree Grantor / Ustanova koja je dodijelila akademski / stručni stupanj: **University of Zagreb, Faculty of Mechanical Engineering and Naval Architecture / Sveučilište u Zagrebu, Fakultet strojarstva i brodogradnje**

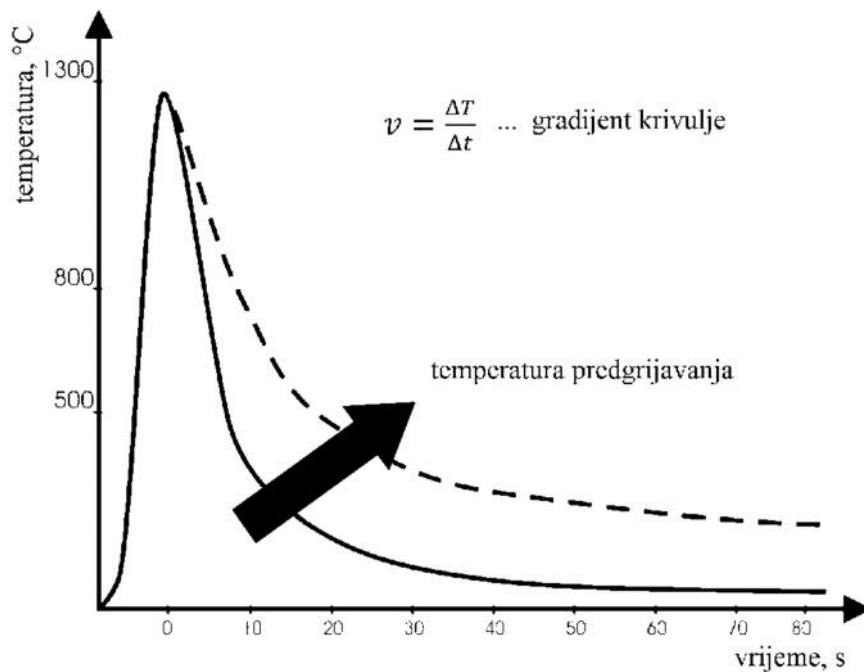
Slika 3.1. Krivulja promjene temperature u ovisnosti o temperaturi predgrijavanja [9]

Odabirom prikladnog dodatnog materijala može se utjecati na kemijski sastav metala zavara, a tako i na njegova fizikalna i metalurška svojstva. Me utim, na zbivanja u ZUT-u ne utje e dodatni materijal, nego isklju ivo brzina hla enja. Ona se može smanjiti pove anjem temperature predgrijavanja kako prikazuje slika 3.1.

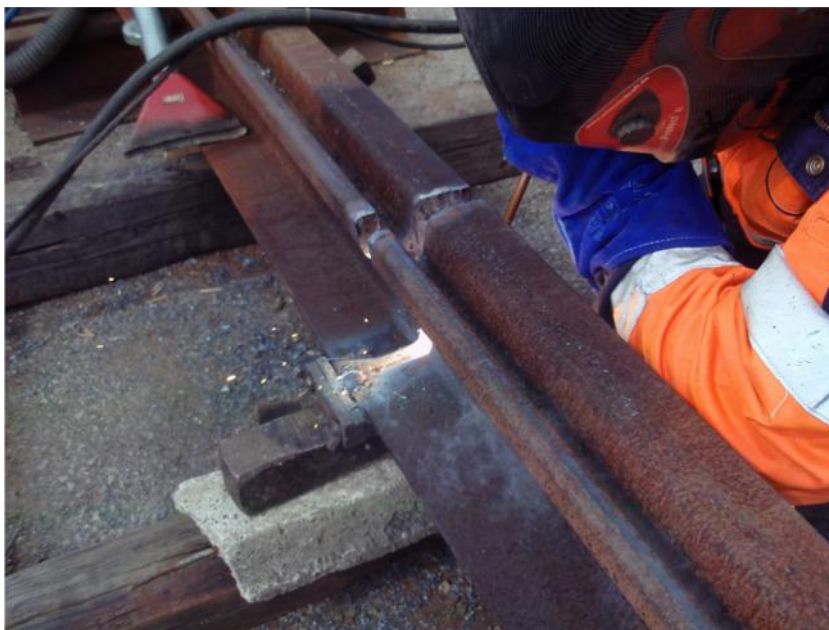
Slika 4.5. Zavarivanje nožice tra nice

Kada su tra nice pozicionirane i predgrijane, slijedi njihovo pripajanje na rubovima nožice te zavarivanje. Kako bi se moglo pristupiti svim dijelovima tra nice prilikom zavarivanja, koristi se produžna kerami ka cjev ica. Prema slici 4.5, najprije se zavaruje nožica i to u nekoliko prolaza. Broj, smjer, duljina i redoslijed prolaza ovise o tehnici rada pojedinog zavariva a. Zadnji slojevi se izvode tako da su u ravnini ili ak malo ispod ravnine nožice tra nice kako bi se osiguralo dobro nalijeganje bakrenih obloga ije postavljanje slijedi nakon zavarene nožice. Obloge se u vrš uju elasti nom žicom kako prikazuje slika 4.6.

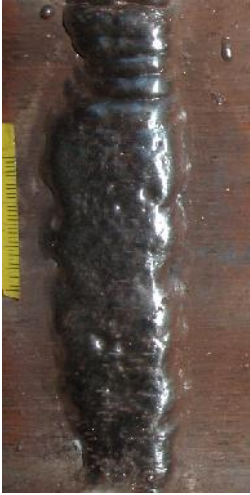
Donji dio vodilice/glave	<ul style="list-style-type: none"> • neuredna površina s ugorinama i nepotpunim provarom bridova • prisutni uključci bakra • 3/10

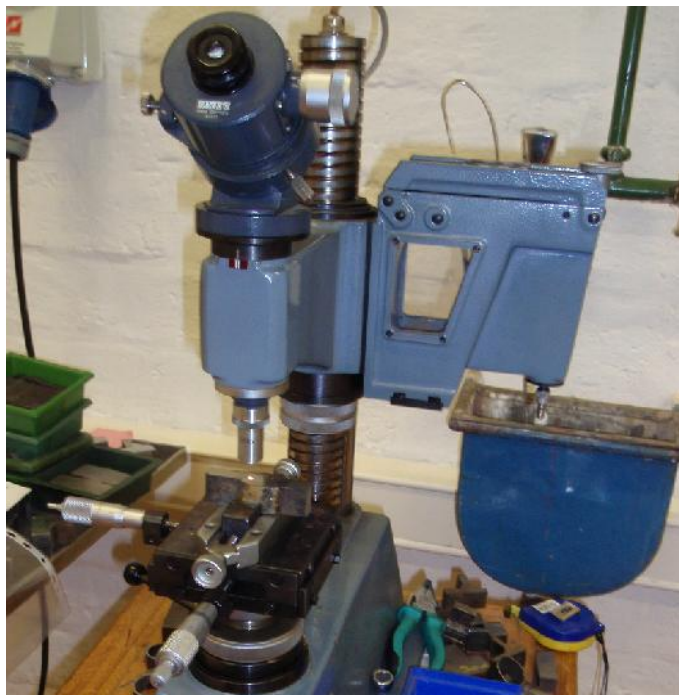
Slika 5.25. Mjerenje tvrdo e

Za mjerenje tvrdo e odabrani su makroizbrusci iz glave, vrata i nožice uzoraka 3 i 5. Na svakom makroizbrusku su provedena po tri mjerenja u svakoj zoni zavarenog spoja. Dakle, u osnovnom materijalu (OM), zoni utjecaja topline (ZUT), liniji staljivanja (LS) s desne strane zavara, u istim zonama s lijeve strane te u metalu zavara (MZ). Ukupno 21 mjerenje na svakom makroizbrusku. Mjerenje je provedeno metodom po Vickersu uz silu od 98,1 N (HV10). Na svjetlosnom mikroskopu, uz pove anje od 200 puta, izmjerene su duljine dijagonala otiska dijamantne etverostrane piramide. Tvrdo a je o itana iz pripremljene tablice prema izra unatoj srednjoj vrijednosti duljina dviju dijagonala. Postupak mjerenja tvrdo e je prikazan na slici 5.25, a dobivene vrijednosti u tablicama 5.17 i 5.18. Maksimalne vrijednosti u pojedinoj zoni su podebljane i ispisane u posebnom retku tablice. Grafi ki prikaz rezultata za pojedine dijelove
