Zavarivanje tramvajskih tračnica samozaštićujućom praškom punjenom žicom

Master's thesis / Diplomski rad

2015

Degree Grantor / Ustanova koja je dodijelila akademski / stručni stupanj: **University of Zagreb, Faculty of Mechanical Engineering and Naval Architecture / Sveučilište u Zagrebu, Fakultet strojarstva i brodogradnje**

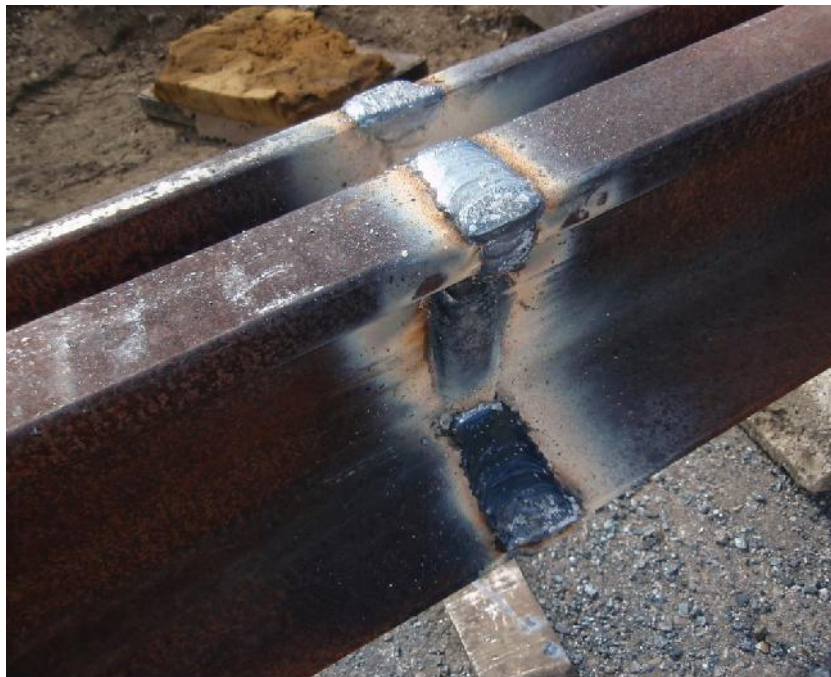
Slika 4.7. Konačni izgled zavara tračnice prije brušenja

Naposljetku se uklanjaju svi bakreni kalupi, a isti se troska te se izvode završni slojevi na nožici tračnice kojima se kvalitetnije povezuju zavar nožice sa zavarom vrata kako bi se izbjegli nagli prijelazi, odnosno koncentratori naprezanja. Još se izvodi jedan sloj na donjem dijelu žlijeba te, prema potrebi, dodatni popravni zavari na drugim dijelovima tračnice. Ti popravni zavari se najčešće odnose na popravak bočnih strana glave i vodilice i, u praksi, često izvode REL postupkom. Na slici 4.7 je prikazan konačni izgled zavara tračnice prije mehaničke obrade.

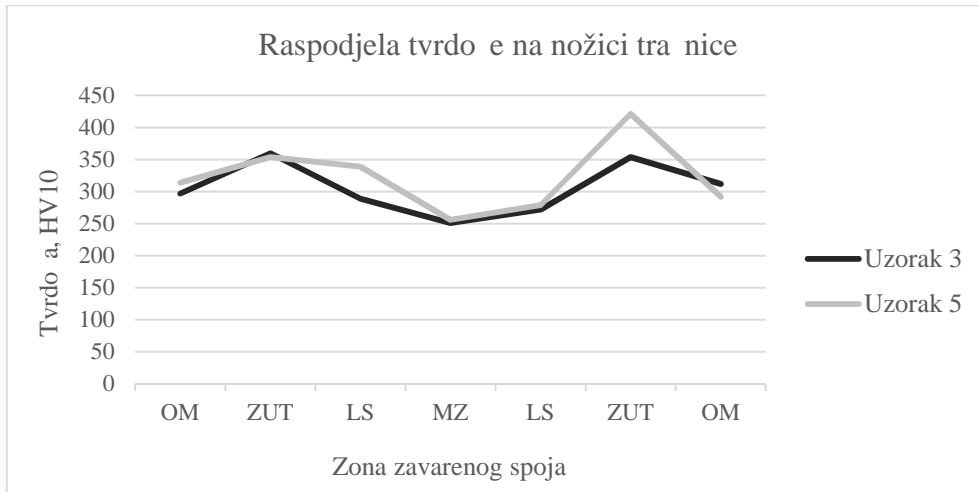
Slika 5.26. Dijagram vrijednosti tvrdo e po zonama zavara nožice tra nice

Analizom izmjerenih vrijednosti utvrđeno je da su najviše tvrdoće zabilježene u ZUT-u tik do linije staljivanja. Tu je brzina hlađenja bila dovoljno velika da nastupi djelomična transformacija u tvrdi i krhki martenzit. Naime, hlađenje ipak nije bilo dovoljno intenzivno, te niti u jednoj zoni zavarenog spoja nije izmjerena tvrdoća koja bi ukazivala na strukturu stopostotnog martenzita. No, standardno odstupanje koje je u većini slučajeva vrlo veliko ukazuje na postojanje različitih mikrostruktura u ZUT-u. Udaljujući se od linije staljivanja, tvrdoća opada do vrijednosti karakterističnih za osnovni materijal. Zbog velike količine unesene topline i velikog broja prolaza, zone utjecaja topline pojedinih prolaza se međusobno presijecaju tako da je većina područja visoke tvrdoće popuštena.

Za mjerenje tvrdo e odabrani su makroizbrusci iz glave, vrata i nožice uzoraka 3 i 5. Na svakom makroizbrusku su provedena po tri mjerenja u svakoj zoni zavarenog spoja. Dakle, u osnovnom materijalu (OM), zoni utjecaja topline (ZUT), liniji staljivanja (LS) s desne strane zavara, u istim zonama s lijeve strane te u metalu zavara (MZ). Ukupno 21 mjerenje na svakom makroizbrusku. Mjerenje je provedeno metodom po Vickersu uz silu od 98,1 N (HV10). Na svjetlosnom mikroskopu, uz pove anje od 200 puta, izmjerene su duljine dijagonala otiska dijamantne etverostrane piramide. Tvrdo a je o itana iz pripremljene tablice prema izra unatoj srednjoj vrijednosti duljina dviju dijagonala. Postupak mjerenja tvrdo e je prikazan na slici 5.25, a dobivene vrijednosti u tablicama 5.17 i 5.18. Maksimalne vrijednosti u pojedinoj zoni su podebljane i ispisane u posebnom retku tablice. Grafi ki prikaz rezultata za pojedine dijelove
