Primjena balansiranja i centriranja u održavanju rotacijskih strojeva

Master's thesis / Diplomski rad

Franjo Beštak

**APPLICATION OF BALANCING AND CENTERING IN
MAINTENANCE OF ROTATING MACHINES**

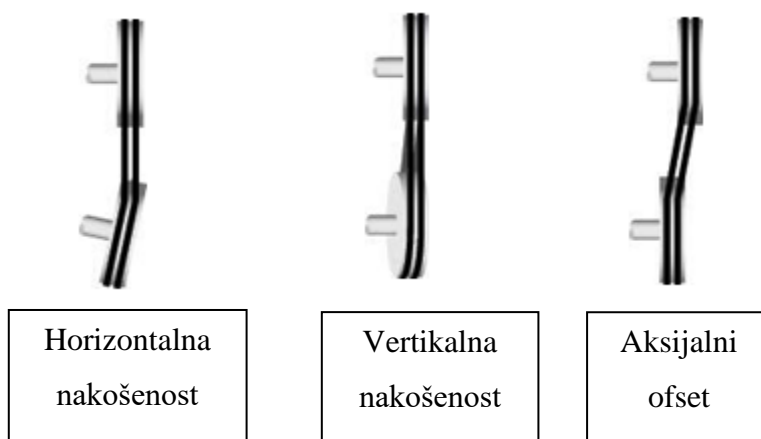
Slika 27. Moguće vrste nepravilnosti kod remenica [1]

Tri osnovna parametra opisuju nepravilnost kod postavljenih remenica, a to su: Vertikalna nakošenost, horizontalna nakošenost i aksijalni ofset. Ova stanja mogu se pojaviti u jednoj ili svim mogućim kombinacijama, slika 27. [1]
