# Primjena balansiranja i centriranja u održavanju rotacijskih strojeva

**Master's thesis / Diplomski rad**

**PRIMJENA BALANSIRANJA I CENTRIRANJA U ODRŽAVANJU  
ROTACIJSKIH STROJEVA**

**APPLICATION OF BALANCING AND CENTERING IN  
MAINTENANCE OF ROTATING MACHINES**

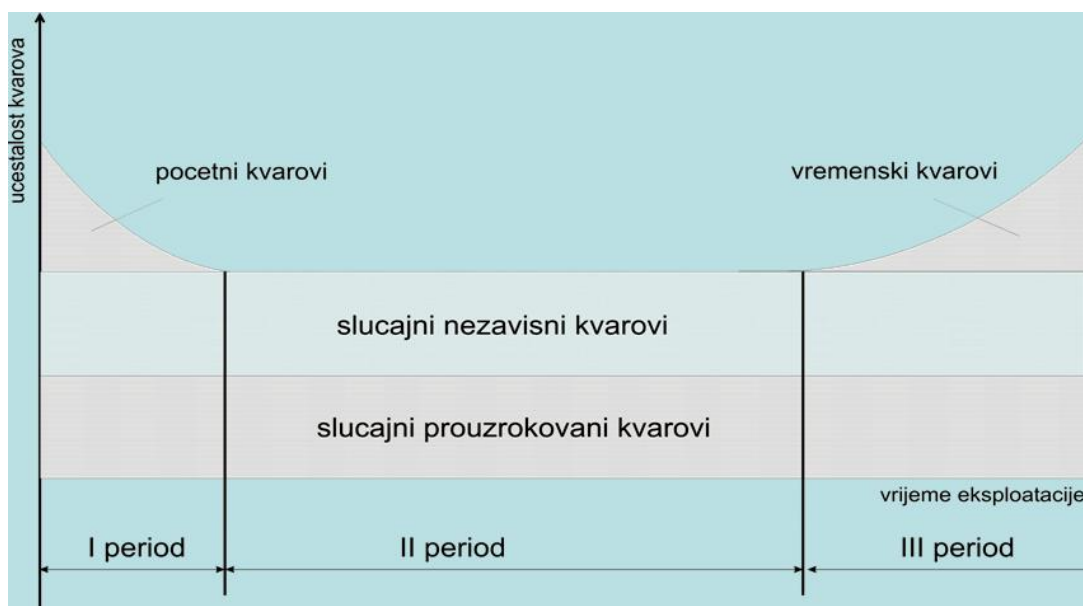
**Slika 2. Učestalost kvarova tijekom životnog vijeka stroja [2]**

Životni vijek stroja najzornije prikazuje krivulja kade ili MTTF (*mean-time-to-failure*), koja prikazuje učestalost kvarova u ovisnosti o vremenu slika 2., koja se sastoji od tri faze: faza uhadavanja (početni kvarovi), faza radnog vijeka (slučajni kvarovi) i faza vremenskih kvarova (učestala pojava kvarova).

U fazu uhadavanja spadaju uzroci kvarova poput: loše konstrukcije, lošeg materijala i loše montaže, Nakon faze uhadavanja slijedi faza radnog vijeka, tijekom koje je vjerojatnost da će se dogoditi kvar manja u odnosu na prethodnu fazu. Ova faza sastoji se od slučajnih nezavisnih kvarova (utjecaj unutarnjih faktora) i od slučajnih prouzrokovanih kvarova (nastaju zbog lošeg rukovanja i održavanja stroja te uslijed preopterećenja). Na kraju slijedi faza vremenskih kvarova, u kojoj vjerojatnost za pojavu kvara progresivno raste, a uzrok tome je starenje sustava, zamor materijala, trošenje, korozija itd. [2]

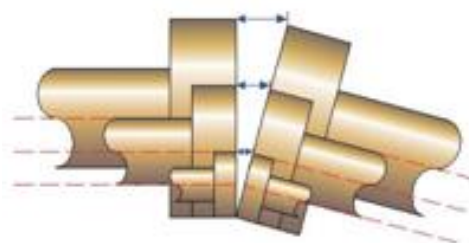
Slika 13. Različite praznine za isti nagib glavčine [1]

Slika 13. i slika 14. prikazuju odnose nagiba i praznine s obzirom na različite promjere glavčina spojke.

Značajka praznina između glavčina, sama po sebi ne definira ništa, već kad se stavi u odnos s radnim dijametrom, dobiva se vrijednost koja se može usporediti s tabličnim podacima.

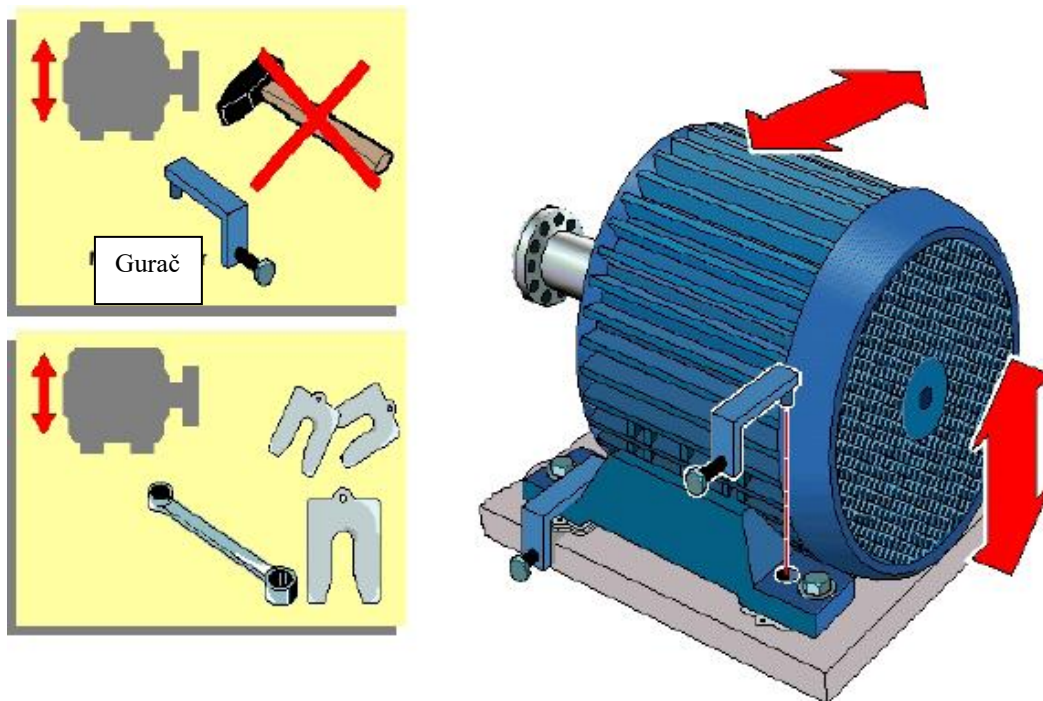
Slika 18. Alati za pomoć kod pozicioniranja stroja [1]

Da bi se uspješno centriralno prvo je potrebno osigurati mogućnost pomicanja stroja po potrebi: ovo uključuje vertikalnu mobilnost prema gore (koristeći odgovarajuću opremu za dizanje) i prema dolje, ukoliko stroj treba sniziti, kao što je često slučaj. To se može postići umetanjem 2 do 4 mm podložaka ispod nogu oba stroja na prvoj instalaciji ( u praksi se ovo samo iznimno koristi). Horizontalno pozicioniranje strojeva se najbolje provodi pomoću vijaka „gurača“ ili hidraulične opreme, odnosno sve što omogućuje finu kontrolu kretanja u sporo i kontinuirano. Pomicanje čekićem ne omogućava precizno pozicioniranje, a i može se oštetiti stroj, slika 18. [1]

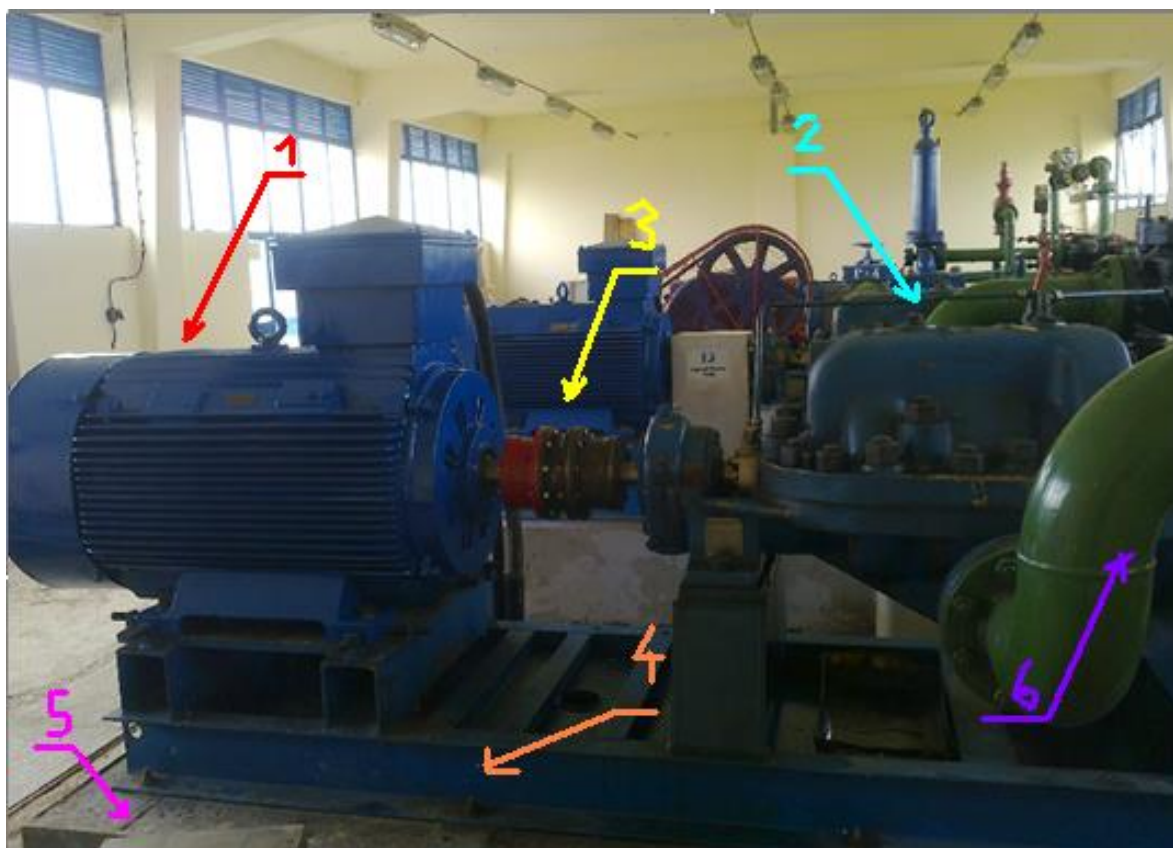
**Slika 31. Set elektromotor-pumpa MP1**

Nadalje će biti opisani radovi izvršeni samo na jednom elektromotoru koji ima oznaku na postrojenju EM1, serijskog broja 944623, slika 31.

<i><b>Tehnički podaci pumpe</b></i>	
Proizvođač:	Ingersoll Dresser PumpGmbh
Vrsta pumpe:	centrifugalna
Tip:	5 UO-2
Serijski broj:	BRN W 318.116
Snaga:	181 kW
Kapacitet:	180 m <sup>3</sup> /h
Max. dopušteni tlak:	56 bar
Težina:	1070 kg
Godina proizvodnje:	1997.
Pogonski stroj:	Elektromotor
Visina dobave:	298m
<b>Procesni parametri:</b>	
Radni tlak:	20 bar
Broj okretaja:	2980 min <sup>-1</sup>
Fluid:	sirova nafta
Gustoća nafte:	865 kg/m <sup>3</sup>

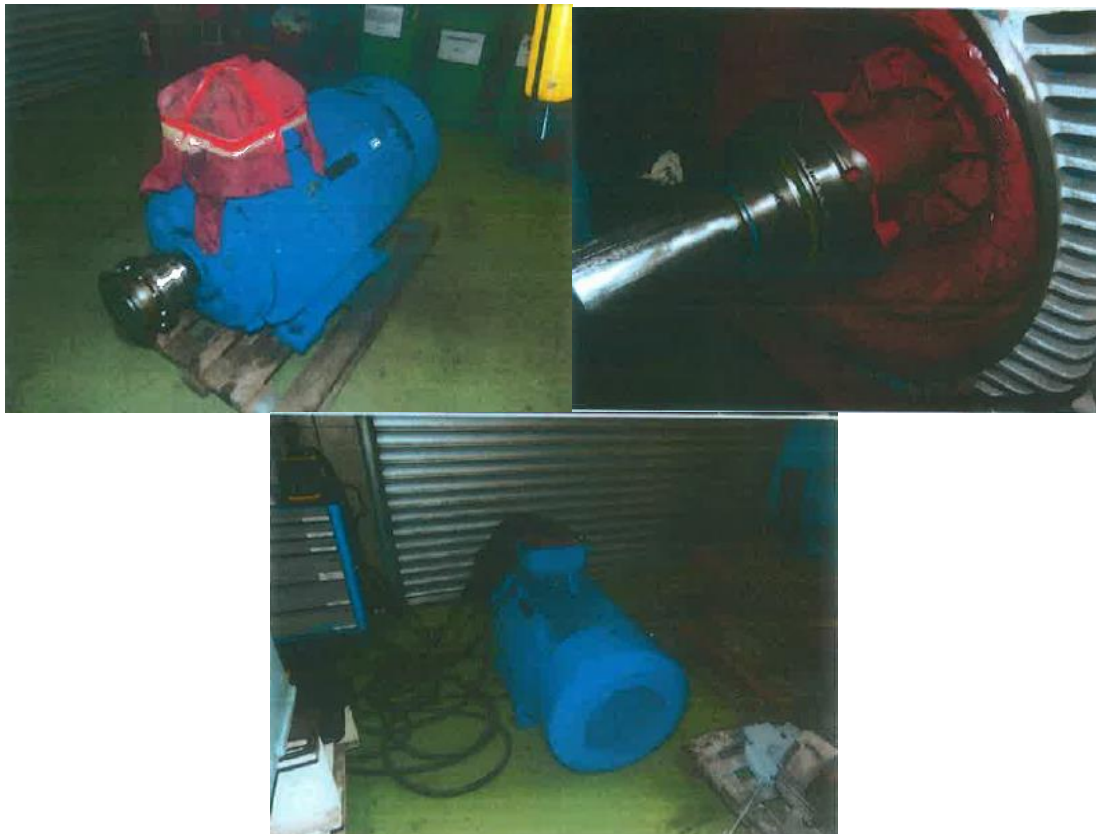
**Slika 32. Elektromotor po dolasku u radionicu, rastavljen, repariran i ispitan [11]**

Prema opisu radova iz Servisnog izvještaja elektromotora (Prilog I), vidljivo je da je odrađena kompletna reparatura elektromotora, slika 32.

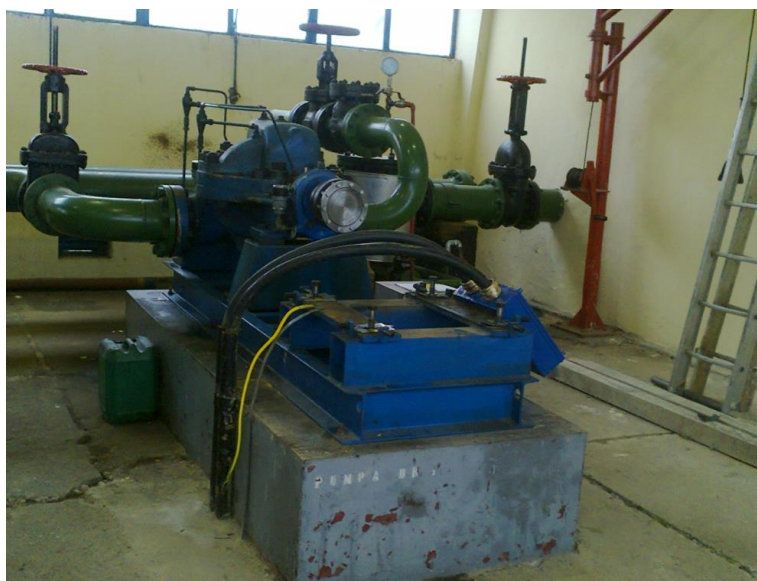
**Slika 34. Prikaz postolja i pumpe prije postavljanja elektromotora**

Nakon izvršenih radova na elektromotoru od strane vanjskog izvođača, isti je vraćen na svoje postolje, slika 34. Postolje se sastoji od betonske temeljne ploče i metalnog postolja „skeed“, koji je pričvršćen vijcima (ankerima) u temeljnu ploču. Metalno postolje postavljeno je na temeljnu ploču, da bi se dobila potrebna visina između izlaznog odvoda pumpe i cjevovoda. Treba naglasiti da se i pumpa i elektromotor nalaze na „skeedu“.

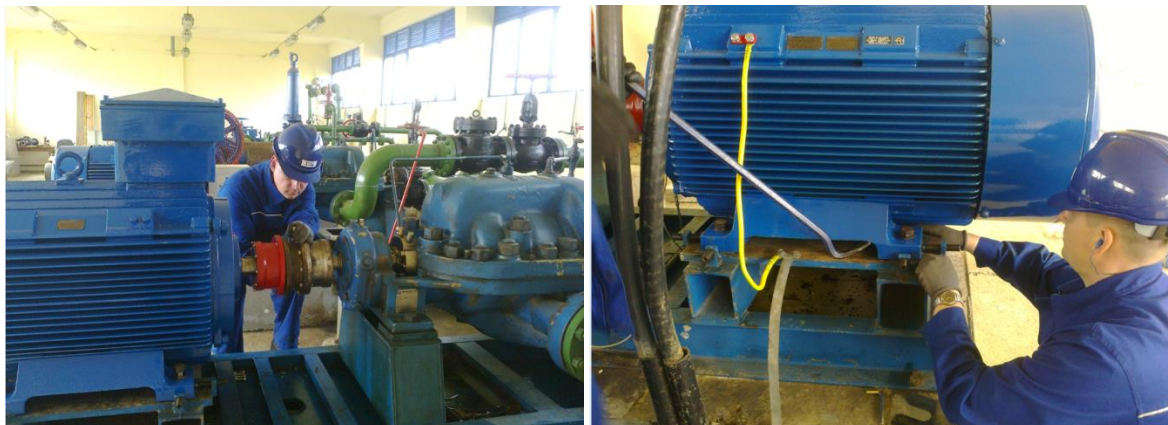
**Slika 37. Montaža vijaka na spojci**

Svaka od glavčina povezana je odstojnikom s 10 vijaka M10x60 mm.

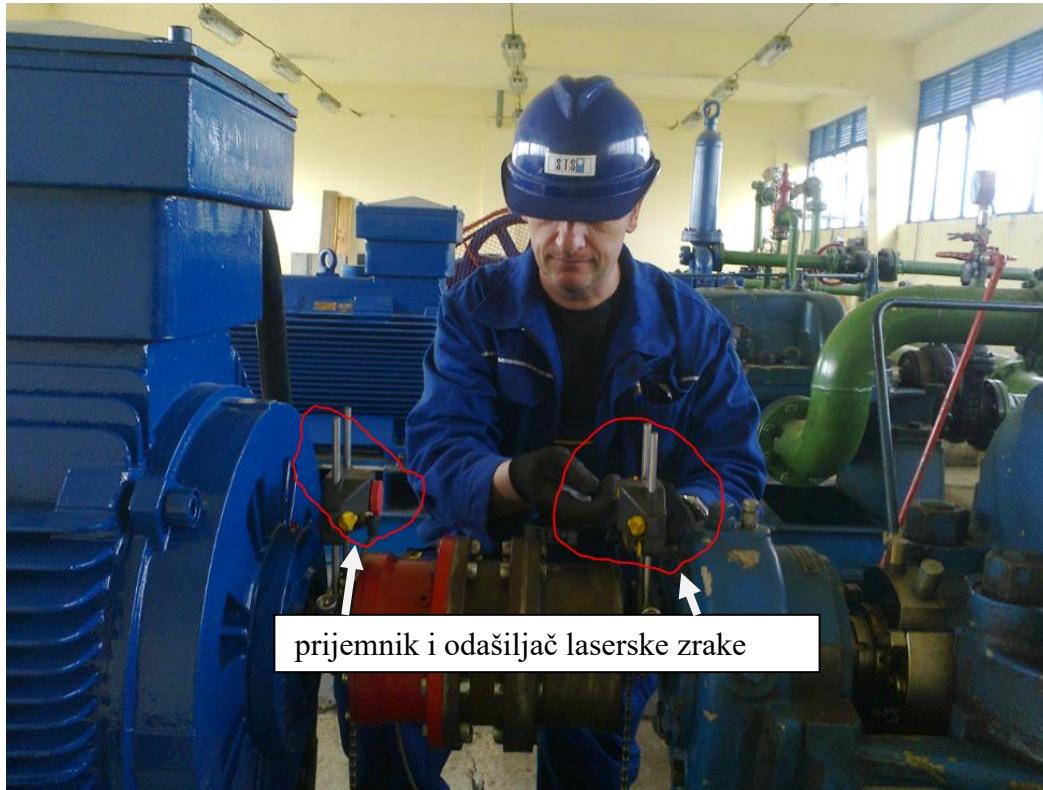
**Slika 39. Montiranje prijemnika i odašiljača na vratila**

Prijemnik i odašiljač laserske zrake pritegnu se lancem na vratila te se kablom povežu s Rotalign Ultra uređajem.

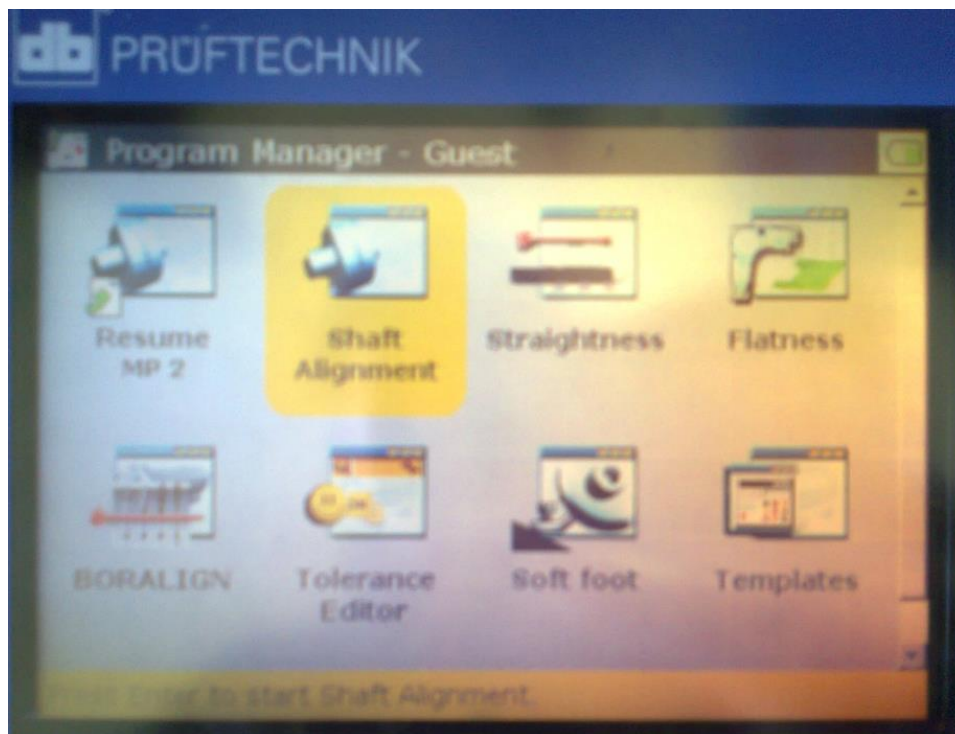
- Rukovanje samim uređajem, vrlo je jednostavno te je potrebno popuniti sva polja (karakteristični razmaci, promjer spojke, brzina vrtnje itd.), slika 40. i slika 41.

Slika 40. Glavni izbornik na uređaju

Slika 41. Unos karakterističnih vrijednosti za ovaj slučaj centriranja

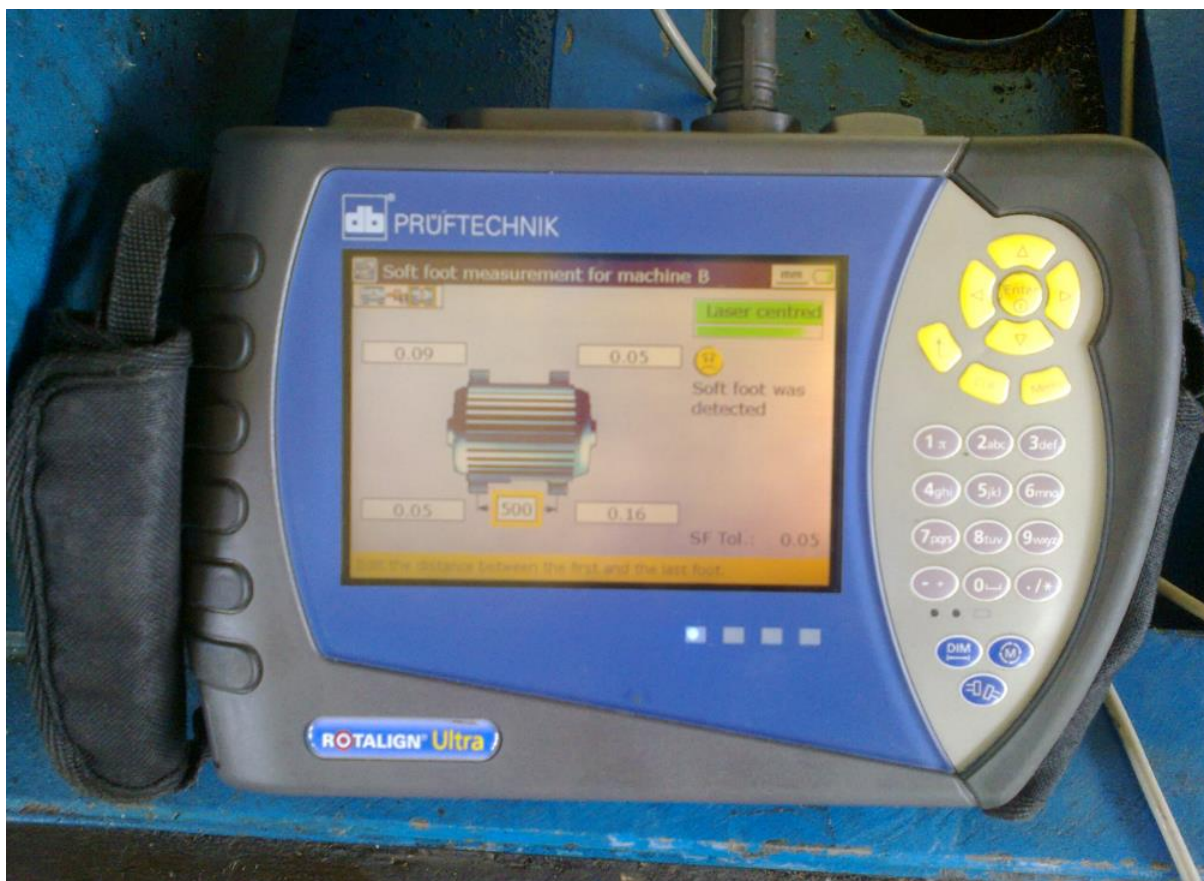
**Slika 43. Postupak detekcije i otklanjanja „soft foot“**

odgovarajuće debljine, a potom se temeljni vijak stegne i provjeri se novo stanje. Ovaj postupak se ponavlja, dok sve noge ne budu u dozvoljenim granicama odstupanja, slika 43.

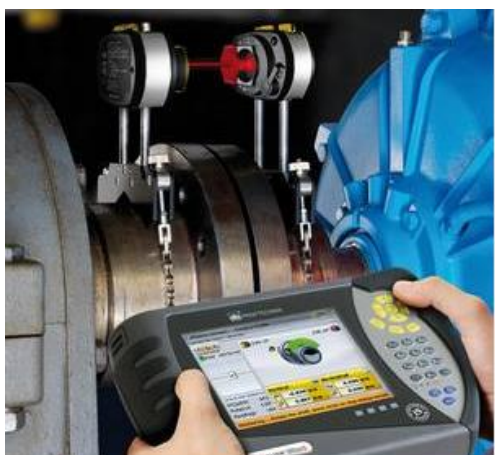
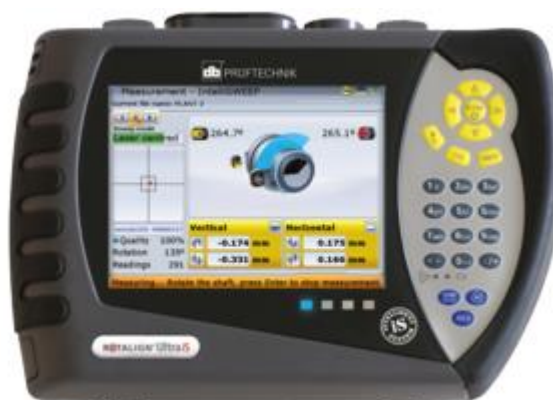
Slika 45. Uređaj Rotalignultra [9]

- Izvođenje centriranja stroja
- Provedba mjerenja
- Analiza rezultata
- Analiza i korekcija soft foota [9]
  - Korisnik se kroz postupak mjerenja i centriranja korisnik se navodi korak po korak (*customer friendly*), a samo centriranje se izvodi vrlo brzo.
  - Mjerenje postaje jednostavan proces [9]

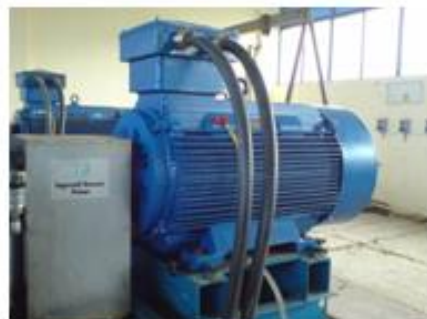
Lokacija:	Graberje
Postrojenje:	OS Graberje
Teh. oznaka:	EM-1
Objekt:	Elektromotor
Proizvođač	KONCAR
Model i/ili Tip	6ATJ 318-02
Serijski broj	944623
kW - Klasa	200 - III

Datum mjerenja ukupnih vibracija (mm/s - RMS): 22.04.2016. Radni uvjeti: normalni

Os	Prednja strana	Stražnja strana	Okretna frekvencija: 2981 °/min
X	3,399	4,038	
Y	1,151	1,806	
Z	3,066	3,219	
Ocjena stanja (po ISO 10816)		<b>Zona B</b>

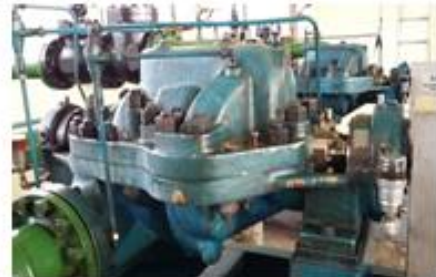
Lokacija:	Graberje
Postrojenje:	OS Graberje
Teh. oznaka:	P-1
Objekt:	Pumpa
Proizvođač	Ingersoll - Dresser
Model i/ili Tip	5 UQ 2
Serijski broj	318.116
kW - Klasa	181 - III

Datum mjerenja ukupnih vibracija (mm/s - RMS): 22.04.2016. Radni uvjeti: normalni

Os	Prednja strana	Stražnja strana	Okretna frekvencija: 2981 °/min
X	1,435	2,577	
Y	3,717	5,351	
Z	2,378	2,505	
Ocjena stanja (po ISO 10816)		<b>Zona B</b>
