Karakterizacija zavara cijevi od 25CrMo4 čelika

Undergraduate thesis / Završni rad

Naslov rada na engleskom jeziku: **Characterisation of welds on 25CrMo4 tube**

U ovom radu provedena je karakterizacija i ispitivanje dva zavarena segmenata šasije sportskog automobila nazvanim Segment šasije „Firewall“ i segment šasije „Podnica.“ Zavari koji su izvedeni na zadanim segmentima dinamički su opterećeni te uslijed promjenjivih naprezanja može doći do njihovog oštećenja. Segmenti su dostavljeni te izrezani ručnom pilom kako bi im mikrostruktura ostala nepromijenjena te su na njima provedena nerazorna i razorna ispitivanja s ciljem analize osnovnog materijala cijevi i materijala zavara.

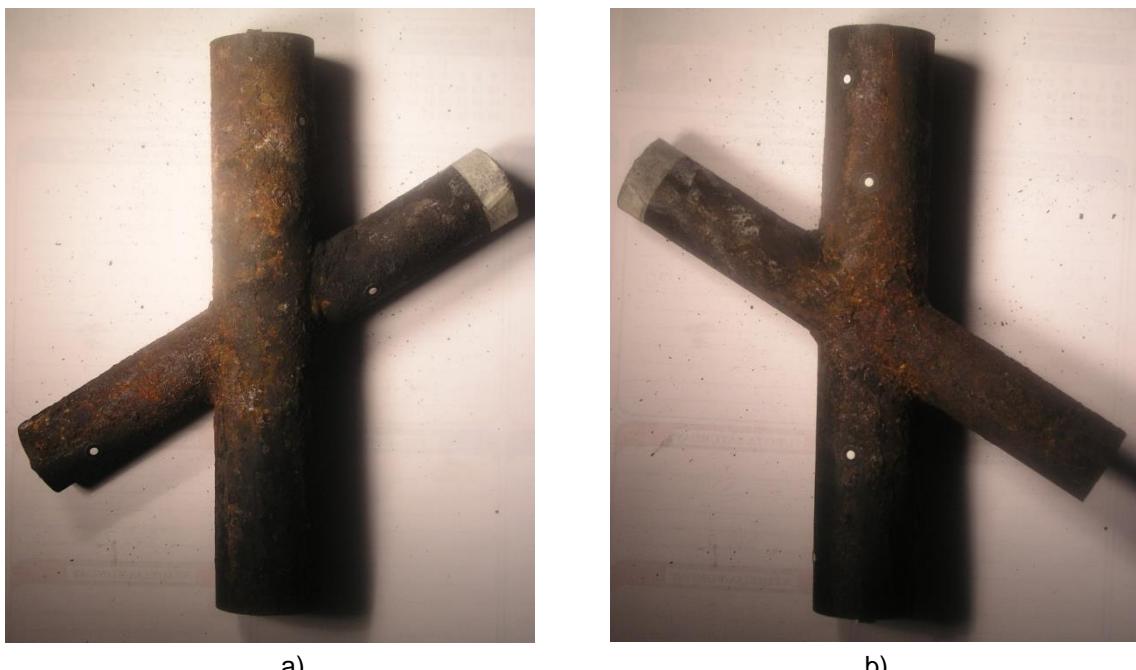
Slika 13. Segment šasije FIREWALL u prvobitnom stanju: a) prednja strana b) stražnja strana

Na slici 13 je prikazan je segment šasije FIREWALL u početnom stanju.

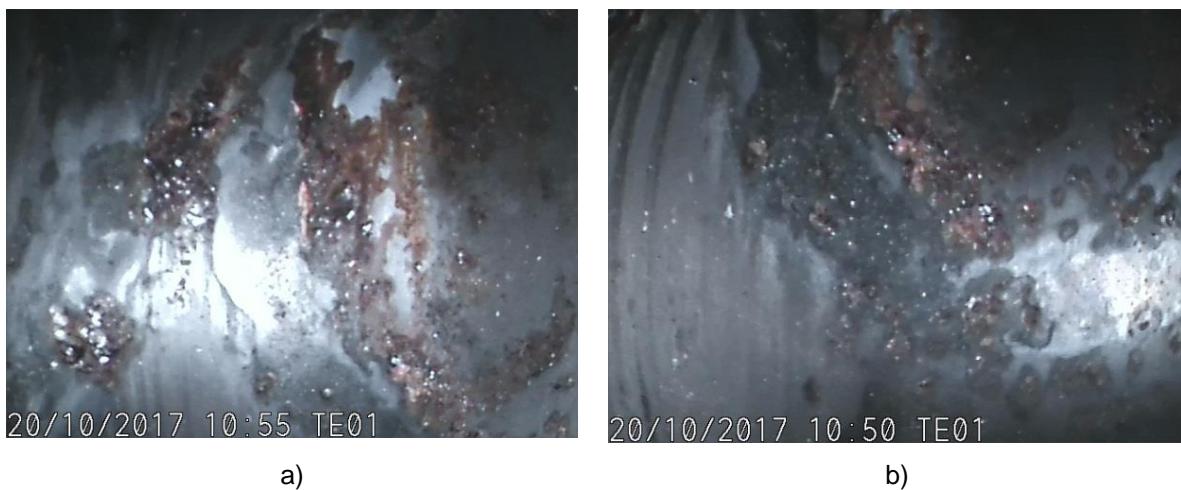
Endoskopskom analizom unutarnje strane cijevi vidljiva je korozija. Na mjestima zavara, vidljivo je i mjestimično progaranje osnovnog materijala, vjerojatno kao posljedica prevelikog unosa topline tijekom zavarivanja.

Slika 14. Segment šasije FIREWALL: stanje unutrašnje površine cijevi gdje se vidi osnovni materijal.

Endoskopskom analizom vidljiva je korodirana unutarnja površina cijevi. Korozija je intenzivnija na mjestima zavara gdje je vidljivo i mjestimično progaranje osnovnog materijala cijevi. Mogući uzrok progaranja je preveliki unos topline tijekom zavarivanja. Analizom radiograma nisu uočene pukotine u materijalu zavara niti u osnovnom materijalu koje bi bilo potrebno detaljnije karakterizirati. Mikroanaliza kemijskog sastava (EDS analiza), na svim uzorcima u osnovnom materijalu cijevi i materijalu zavara, pokazala je očekivane vrijednosti. Druge greške nisu vidljive nerazornim ispitivanjima, te su nakon njih provedena razorna ispitivanja .

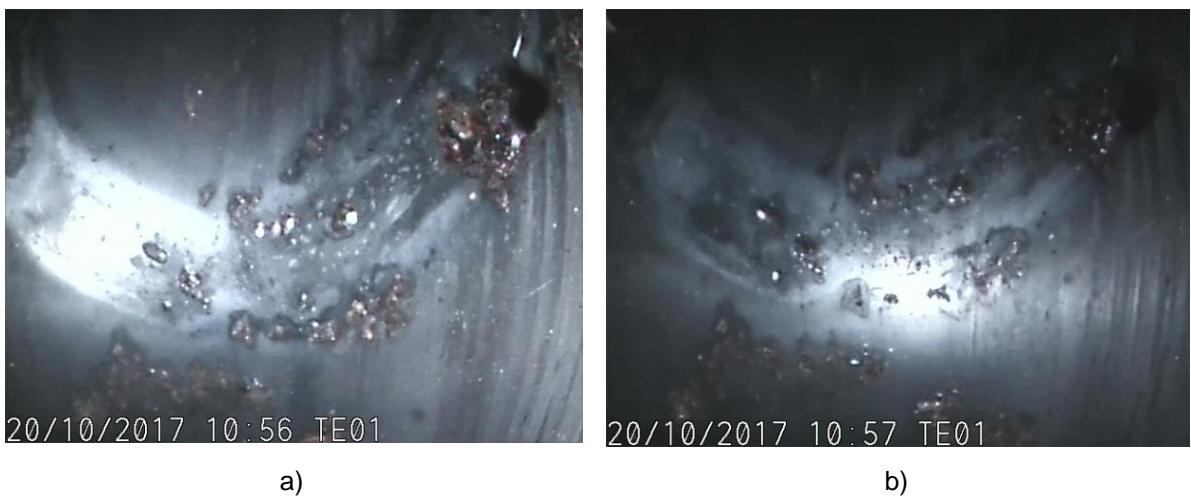
Slika 15. Segment šasije FIREWALL: stanje unutrašnje površine cijevi na mjestu zavara

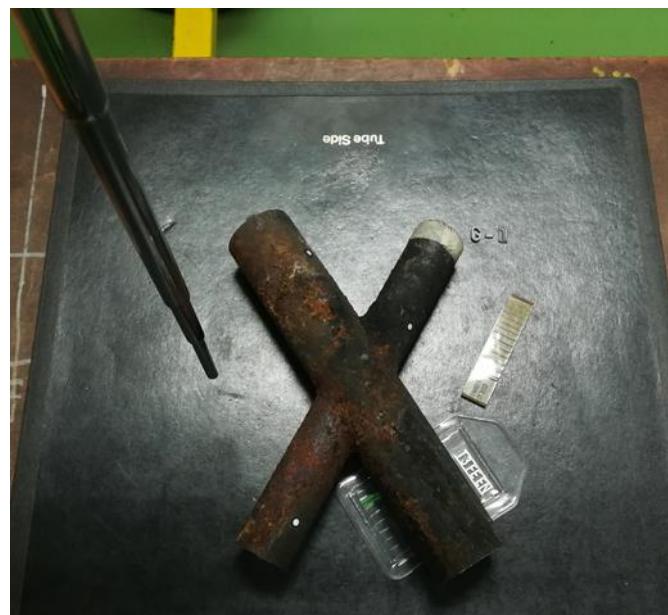
Slika 17. Segment šasije FIREWALL pripremljen za radiografsku analizu

Na slici 17 prikazan je segment šasije FIREWALL u poziciji za radiografsku analizu, a na slici 18 prikazan je dobiveni radiogram. Analizom radiograma nisu uočene pukotine u materijalu zavara niti osnovnom materijalu. Zbog male debljine stijenke cijevi i malog lokalnog zavara nisu uočljive druge promjene.

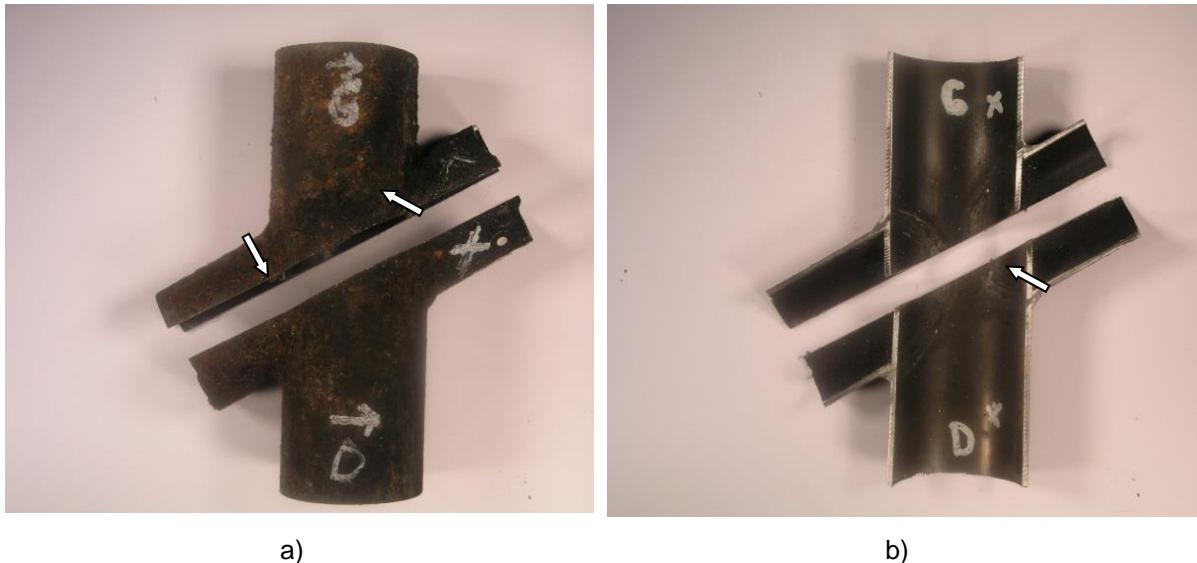
Za potrebe analize mikrostrukture segment šasije FIREWALL je izrezan tračnom i ručnom pilom bez unosa topline. Dostavljeni uzorak prije i poslije izrezivanja prikazan je na slici 19.

Slika 19. Segment šasije FIREWALL: a) prije izrezivanja; b) poslije izrezivanja.

Iz dostavljenog dijela Segment šasije FIREWALL izrezana su tri uzorka za analizu makro i mikrostrukture na mjestima označenim sa strelicama na slici 19.

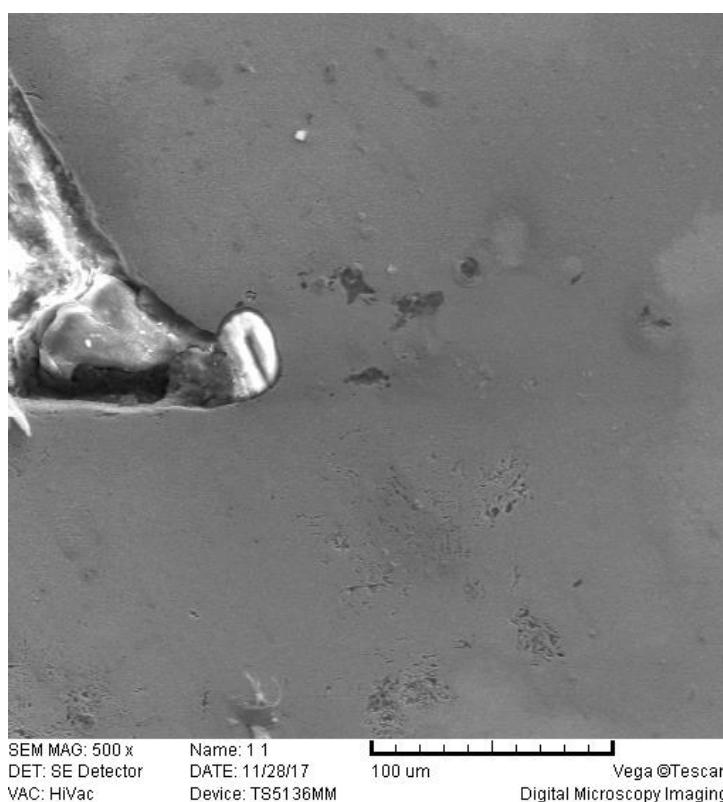
Slika 28. Segment šasije FIREWALL uzorak 1: detalj zavara, SEM, porozitet

Materijal zavara ima grubozrnatu mikrostrukturu karakterističnu za to područje s mikrotvrdoćama do 441 HV0,2. Unutar materijala zavara vidljive su greške tehnološkog porijekla. Najčešće je vidljiv nedovoljno rastaljen osnovni materijal, tj neprotaljenost, progaranje materijala cijevi te porozitet unutar materijala zavara.

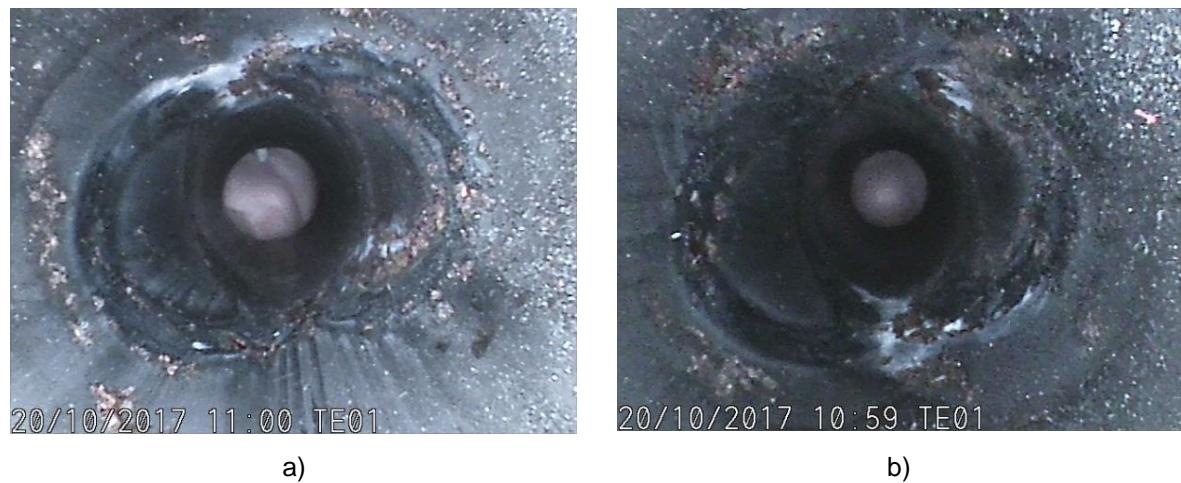
Snimke cijevi segmenta PODΝICA s unutrašnje strane dobivene endoskopom su prikazane na slikama 46-48. Endoskopskom analizom unutarnje strane cijevi vidljiva je lokalizirana korozija, tj korozijski produkti. Na mjestima zavara, mjestimično je vidljivo progaranje osnovnog materijala kao posljedica prevelikog unosa topline.

Slika 47. Segment šasije PODNICA: stanje unutrašnje površine cijevi, mjesto zavara

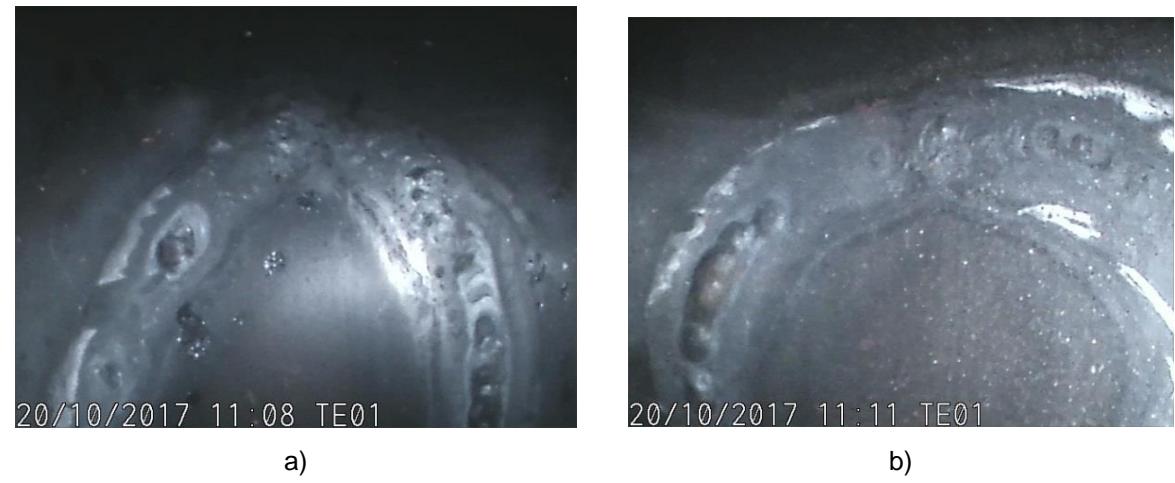
Slika 48. Segment šasije PODNICA: stanje unutrašnje površine cijevu, detalji zavara

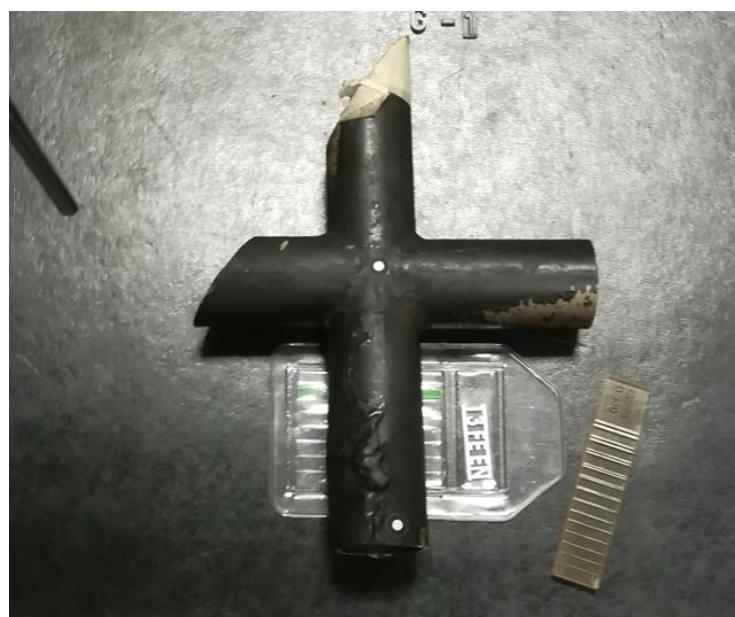
Slika 49. Segment šasije PODNICA pripremljen za radiografsku analizu

Na slici 49 prikazan je segment šasije PODNICA u poziciji za radiografsku analizu, a na slici 50 dobiveni radiogram. Analizom radiograma nisu uočene pukotine u materijalu zavara niti osnovnom materijalu. Zbog male debljine stijenke cijevi i malog lokalnog zavara nisu uočljive druge promjene.

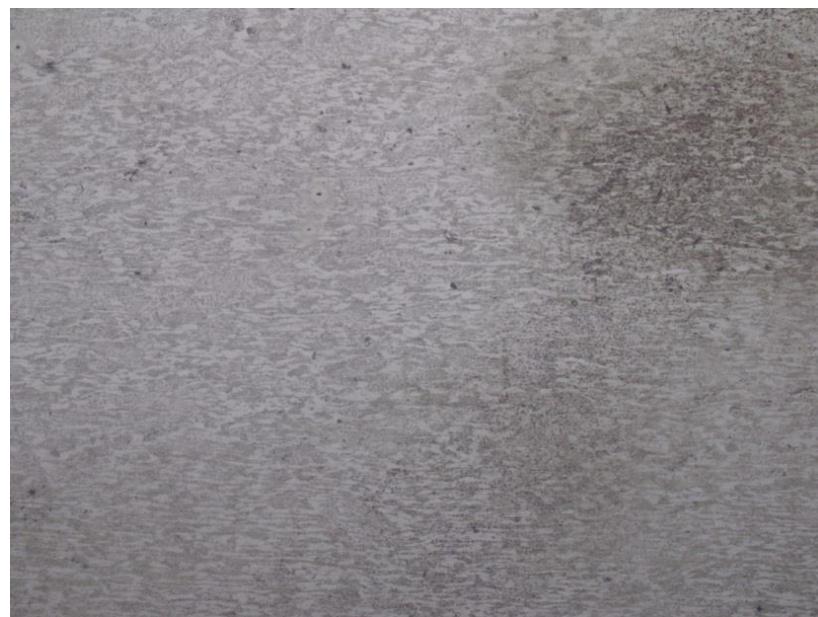
Slika 59. Segment šasije PODNICA uzorak 4: mikrostruktura osnovnog materijala na poziciji OM2

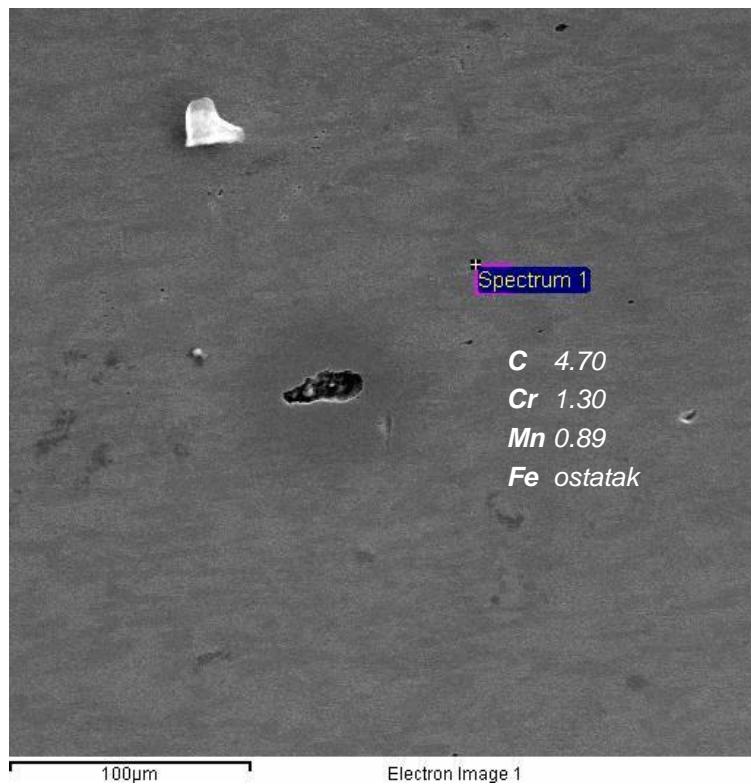
Na uzorku 4 na karakterističnim mjestima označenima na slici 53 napravljena je i EDS mikroanaliza kemijskog sastava. Pozicije EDS analize uzorka 4 s dobivenim masenim udjelima pojedinih elemenata prikazani su na slikama 62-64.

Slika 62. Segment šasije PODNICA uzorak 4: mjesto i rezultati EDS analize, OM1
