Karakterizacija materijala kalupa za injekcijsko prešanje polimera

Undergraduate thesis / Završni rad

U završnom radu provedena je karakterizacija materijala u području pukotine na alatu za injekcijsko prešanje polimera. Matrica kalupa izrađena je od čelika oznake X37CrMoV5-1.

In the thesis, the characterization of the material in the area of the crack on the polymer injection molding tool was performed. The mold matrix is made of X37CrMoV5-1 steel.

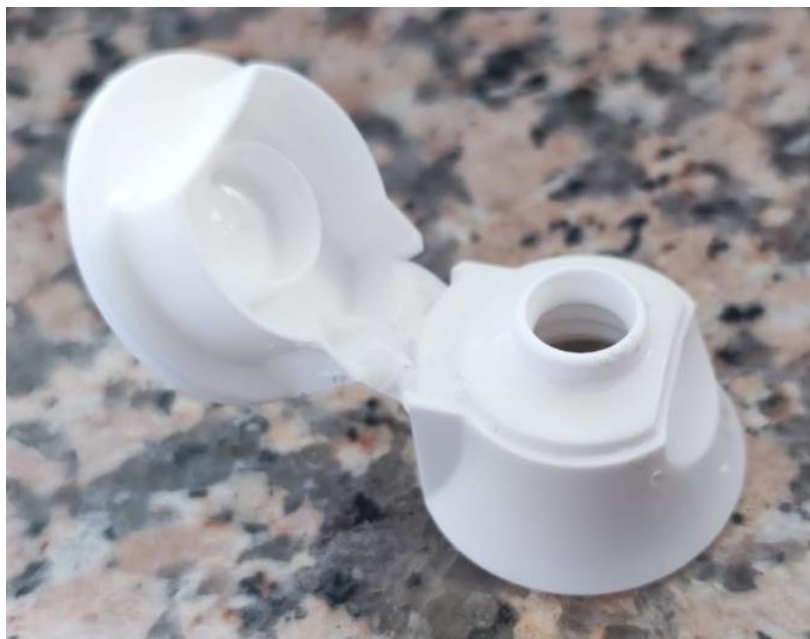
Slika 1. Poklopac od polipropilena dobiven injekcijskim prešanjem

Na slici 1. prikazan je proizvod dobiven injekcijskim prešanjem polimernog materijala.

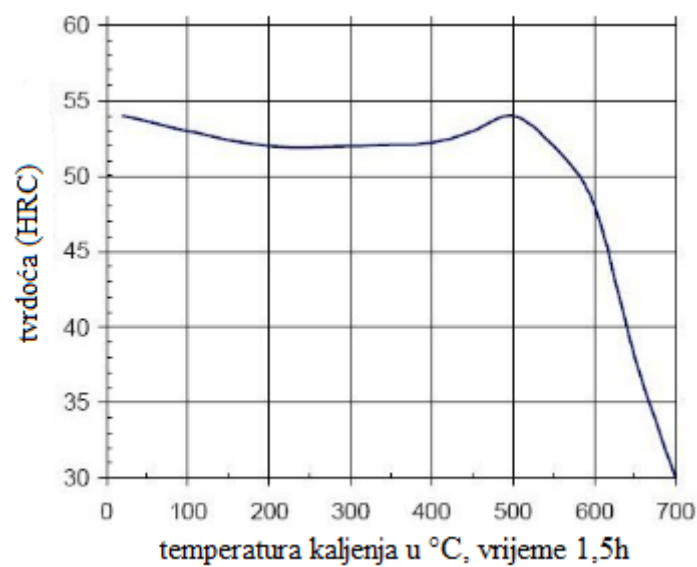
Slika 10. Utjecaj temperature na tvrdoću nakon popuštanja[17]

Temperatura popuštanja određuje se prema traženim vrijednostima tvrdoće i drugih mehaničkih svojstava, slika 10. Postignuta tvrdoća nakon popuštanja iznosila je između 52 i 54 HRC. Završna obrada na konačne mjere provedena je brušenjem i poliranjem.

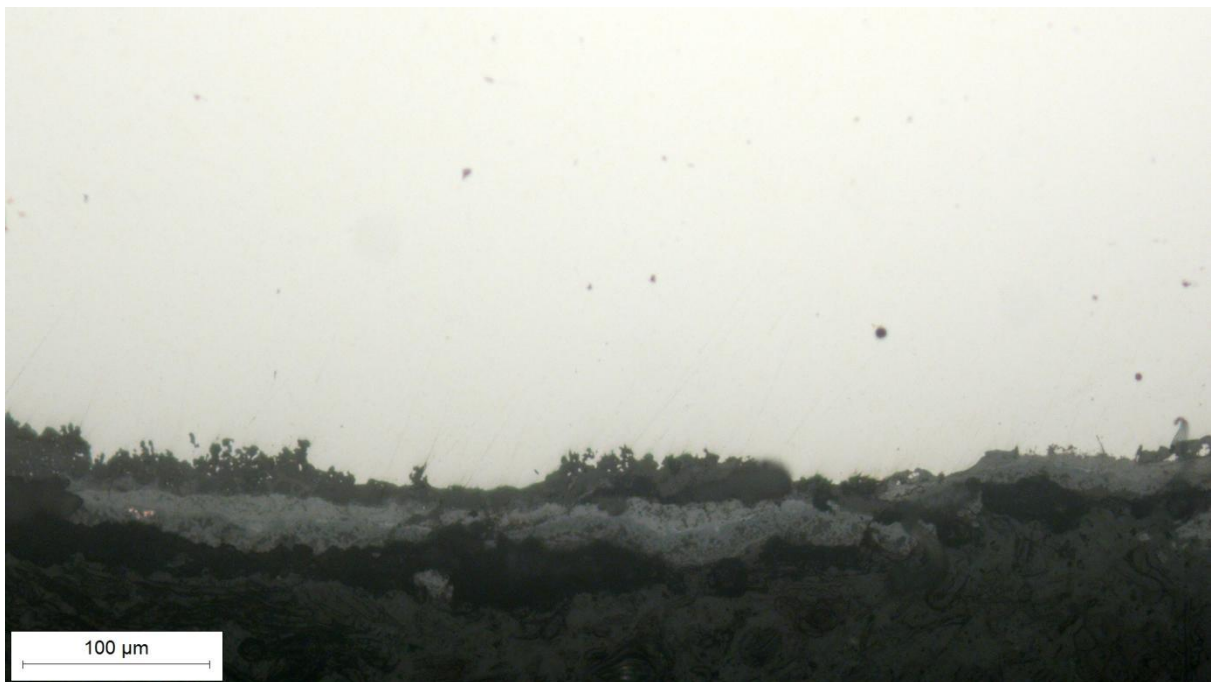
Na slici 21. prikazan je poprečni presjek kroz stijenu kalupa uz vanjski rub dalje od pukotine, snimljen pri povećanju 50×. Na površini se vide korozijski produkti. Na ovom mjestu nisu uočene pukotine. Na slici 22. prikazano je isto područje uz povećanje od 200×.

Slika 21. Vanjski rub poprečnog presjeka stijenke kalupa, snimljen pri povećanju 50×

Slika 22. Vanjski rub poprečnog presjeka stijenke kalupa, snimljen pri povećanju 200×

Pri analizi mikrostrukture u poliranom stanju vidjele su se sitne pukotine koje se šire od glavne pukotine u dubinu materijala. Na vanjskom rubu matrice i na površini pukotine nalaze se korozijski produkti.

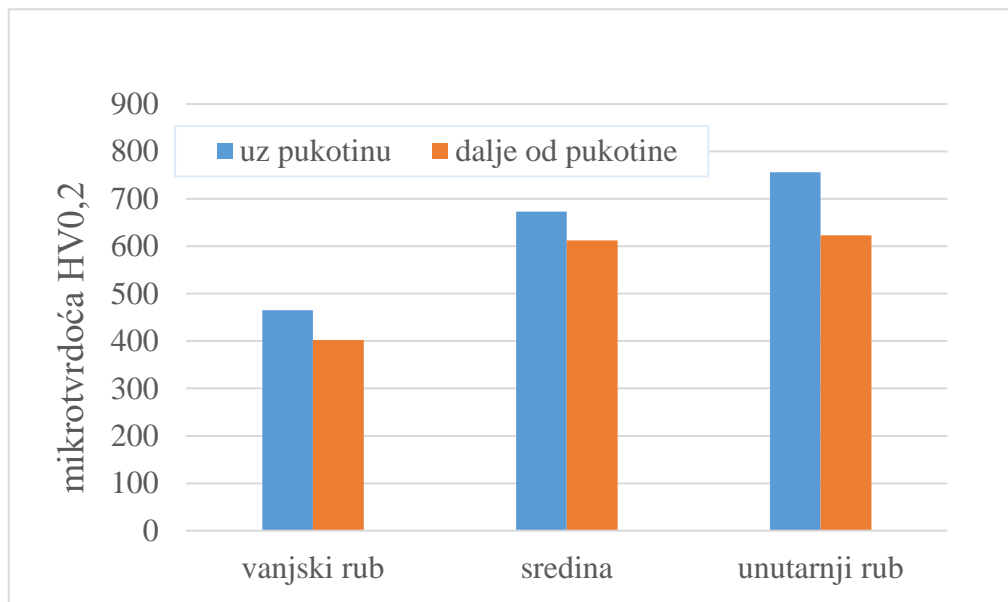
Slika 41. Srednja vrijednost izmjerenih mikrotvrdoća

U dijagramu na slici 41. prikazane su srednje vrijednosti izmjerenih mikrotvrdoća HV_{0,2} na području uz pukotinu i dalje od pukotine. Jasno se vidi da su srednje vrijednosti mikrotvrdoće najviše uz unutarnji rub stijenke matrice, nešto niže su u sredini presjeka stijenke, a najniže uz vanjski rub stijenke matrice. Na svim navedenim pozicijama srednje vrijednosti tvrdoće uz pukotinu više su nego vrijednosti dalje od pukotine. Najveća razlika izmjerena je uz unutarnji rub matrice gdje je uz pukotinu izmjerena tvrdoća 756 HV_{0,2}, a dalje od pukotine 625 HV_{0,2}. Najniže srednje vrijednosti mikrotvrdoće izmjerene su uz vanjski rub matrice. Vrijednost mikrotvrdoće uz pukotinu je 465 HV_{0,2}, a dalje od pukotine 402 HV_{0,2}. Srednja vrijednost mikrotvrdoće uz pukotinu iznosi 673 HV_{0,2}, a dalje od pukotine 612 HV_{0,2}. Sve dobivene

vrijednosti mikrotvrdoće podudaraju se s vrijednostima iz TTT dijagrama na slici 9., osim srednje vrijednosti koja je izmjerena uz pukotinu na unutarnjem rubu stijenke matrice.

Velike razlike u vrijednostima mikrotvrdoće na pojedinim pozicijama sigurno su posljedica razlika u mikrostrukturi. Na svjetlosnom mikroskopu pri povećanjima do 1000× nisu se mogle uočiti razlike u mikrostrukturi. Pri navedenim povećanjima ne mogu se vidjeti karbidi kojih sigurno ima više u područjima u kojima je izmjerena viša mikrotvrdoća.

Uzrok pucanja matrice kalup za injekcijsko prešanje polimera mogle bi biti mikrostrukturne promjene koje su nastale tijekom toplinske obrade zbog konstrukcijskog rješenja same matrice. Pukotina je nastala na dijelu matrice koji naglo prelazi s tanjeg na deblji presjek i vrlo je moguće da su se tu tijekom toplinske obrade nakupile napetosti i da je postignuta mikrostruktura drugačija od ostatka matrice.
