# Nuklearna katastrofa u Fukushima

Undergraduate thesis / Završni rad

# ZAVRŠNI RAD

Naslov rada na engleskom jeziku: **Nuclear disaster in Fukushima**

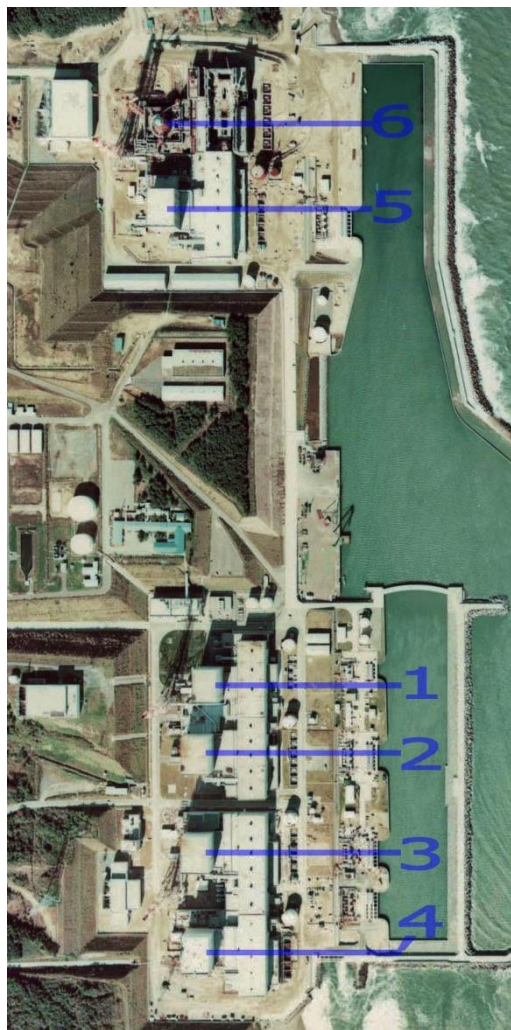
Slika 3.1. Pogled na reaktorske jedinice iz zraka

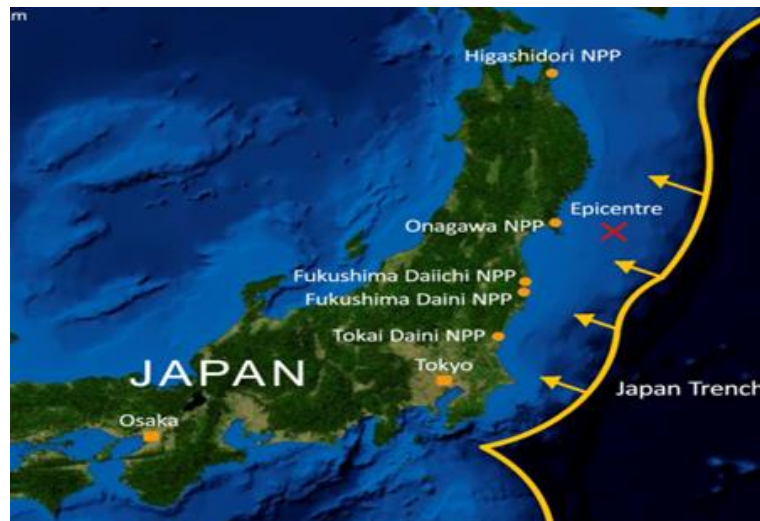
Dana 11. ožujka 2011. godine u 14.46 sati, okolicu Tokija, uključujući NE Fukushima-Daiichi pogodio je razoran potres jačine 9.0 prema Richterovoj ljestvici. Epicentar potresa nalazio se u moru, u blizini istočne obale regije Tohoku. Potres te sve posljedice istog, pogodile su svih pet nuklearnih elektrana koje su se nalazile uz istočnu obalu Japana, a osim NE Fukushima-Daiichi, to su: Fukushima-Daini, Tokai\_Daini, Onagawa i Higashidori. Iako se NE Onagawa nalazila najbliže epicentru te je tamo zabilježeno najveće ubrzanje tla, njeno gašenje prošlo je bez poteškoća. I u ostalim elektranama gašenje reaktora prošlo je bez posljedica [3].

Slika 4.1. Prikaz udaljenosti pojedinih japanskih NE od epicentra potresa [3]

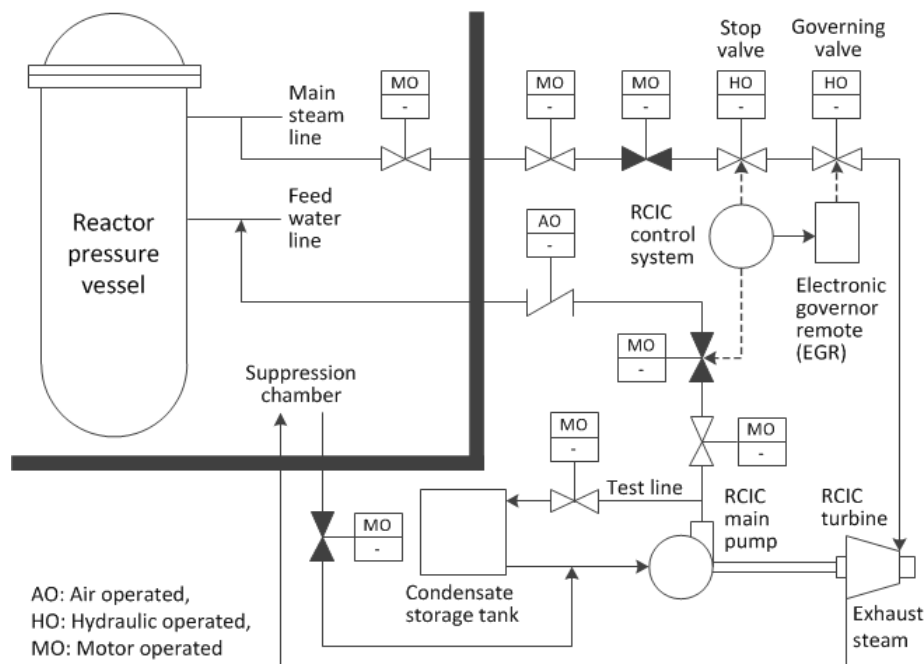
RCIC sustav hlađenja (Reactor Core Isolation Cooling) koristi se u kipućim tipovima reaktora za hlađenje pri visokim tlakovima. Ovi sustavi su otvorenog tipa i sastoje se od pumpe pogonjene turbinom, pripadajućih cjevovoda, ventila i kontrolnih instrumenata za dodavanje vode u reaktor. Ovi sustavi uzimaju vodu iz tome namijenjenog izvora dobavne vode i ubrizgavaju ju u reaktorsku tlačnu posudu preko glavnog voda za napojnu vodu, u jedinicama 2-5, ili kroz otvor za ubrizgavanje vode u obliku prskajućeg mlaza kod jedinice 6. Vodena para

iz reaktora pogoni malu turbinu preko koje se pogoni pumpa koja ubrizgava vodu pod visokim tlakom. Iskorištena para se akumulira u supresijskom bazenu u sklopu zaštitne strukture reaktora, čija je uloga apsorpcija otpadne topline. Nedostajuća voda u reaktoru, nadomješta se iz posebno namijenjenog izvora dobavne vode. Tijekom normalnog rada elektrane, ovi sustavi rade automatski, no u slučaju kvara ili izvanrednih situacija, njima ručno upravljaju operateri iz kontrolne sobe. Ovaj sustav hlađenja koristio se u reaktorskim jedinicama 2-6 u NE Fukushima-Daiichi.

Slika 5.2. Shematski prikaz RCIC sustava hlađenja [3]

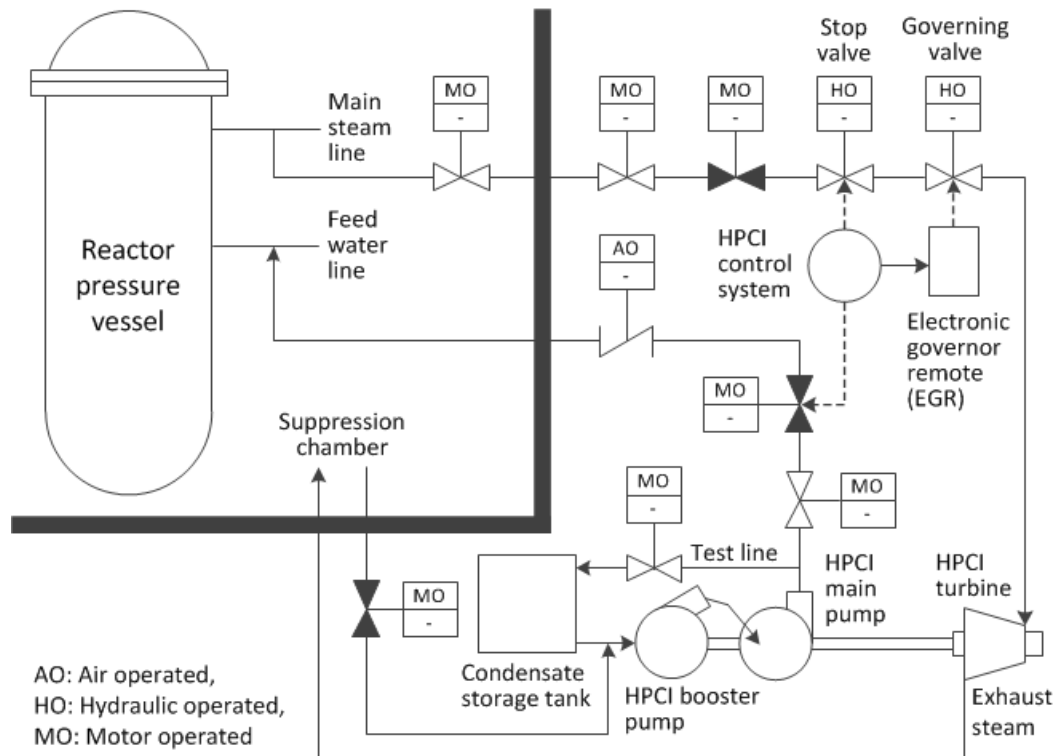
HPCI sustav (High Pressure Coolant Injection) koristio se u reaktorskim jedinicama 1-5. Konstruiran je kako bi održavao adekvatnu razinu vode u reaktoru te hlađenje reaktorske jezgre. Služio je kao rezerva za RCIC sustav u izvanrednim situacijama. HPCI sustav je samodostatan što znači kako mu nije potreban vanjski izvor električne energije kako bi obavljao svoju funkciju. Sastoji se od turbine, turbinom pogonjene pumpe i pripadajućih cjevovoda i armature. Primarno radi kao otvoreni sustav koji uzima vodu iz spremnika kondenzata i ubrizgava ju u tlačnu posudu putem glavnog voda napojne vode. Toplina iz primarnog kruga predaje se supresijskom bazenu povremenim otvaranjem sigurnosnih ventila. Kako bi se takvo hlađenje ostvarilo, supresijski bazen također mora imati izvor hlađenja.

Slika 5.3. Shematski prikaz HPCI sustava hlađenja[3]
