Nuklearna katastrofa u Fukushima

Undergraduate thesis / Završni rad

Naslov rada na engleskom jeziku: **Nuclear disaster in Fukushima**

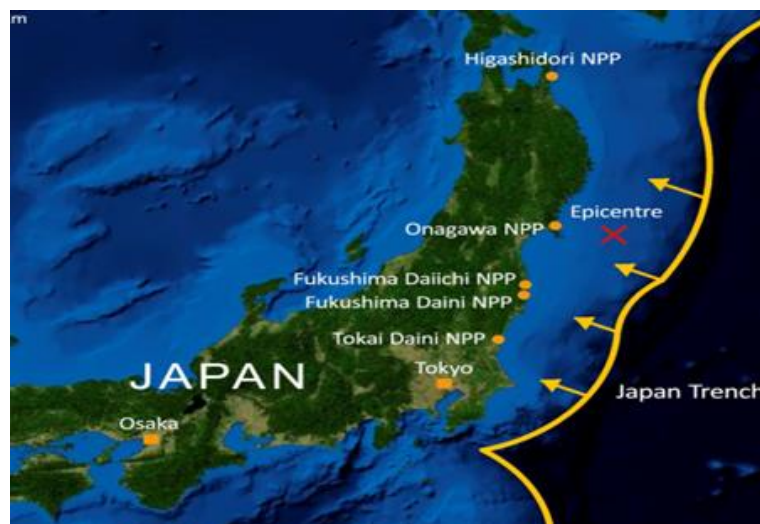
Dana 11. ožujka 2011. godine u 14.46 sati, okolicu Tokija, uključujući NE Fukushima-Daiichi pogodio je razoran potres jačine 9.0 prema Richterovoj ljestvici. Epicentar potresa nalazio se u moru, u blizini istočne obale regije Tohoku. Potres te sve posljedice istog, pogodile su svih pet nuklearnih elektrana koje su se nalazile uz istočnu obalu Japana, a osim NE Fukushima-Daiichi, to su: Fukushima-Daini, Tokai_Daini, Onagawa i Higashidori. Iako se NE Onagawa nalazila najbliže epicentru te je tamo zabilježeno najveće ubrzanje tla, njeno gašenje prošlo je bez poteškoća. I u ostalim elektranama gašenje reaktora prošlo je bez posljedica [3].

Slika 4.1. Prikaz udaljenosti pojedinih japanskih NE od epicentra potresa [3]
