Analiza trošenja i korozije visokotlačnih brtvi

Master's thesis / Diplomski rad

Naslov rada na engleskom jeziku: **Analysis of wear and corrosion of high-pressure seals**

U cjevovodima za dobavu sirove nafte i plina primjenjuju se brtve izrađene od kombinacije pocinčanog ugljičnog i nehrđajućeg čelika koje mogu izdržati protoke medija visokih tlakova i temperatura. U radu treba opisati radne uvjete, konstrukciju, materijale te mehanizme trošenja i korozije visokotlačnih brtvi.

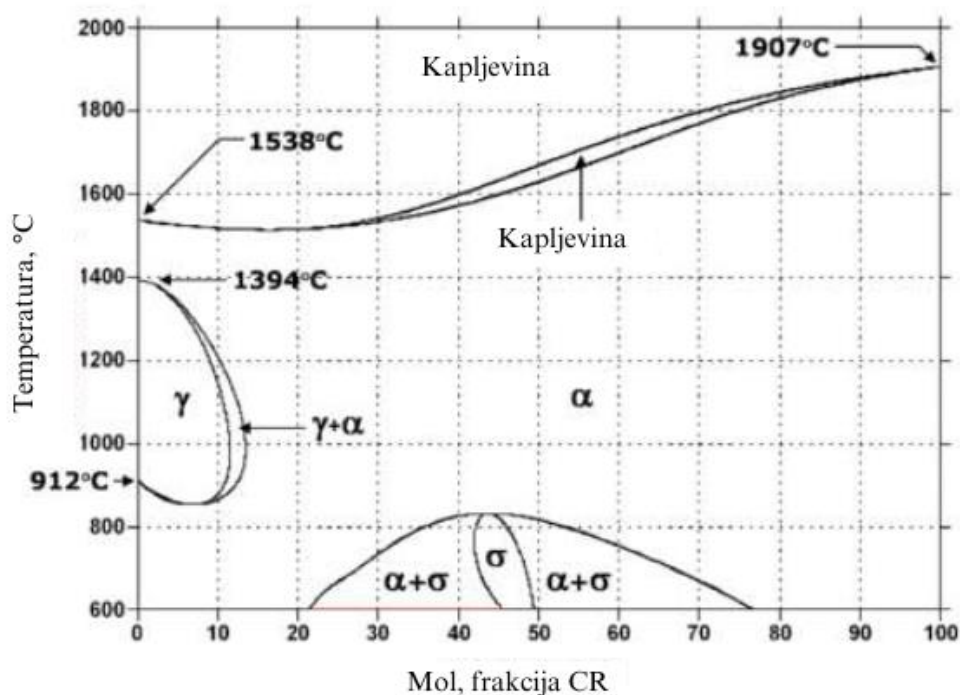
Slika 14: Fe-Cr fazni dijagram [15]

Fazni Fe-Cr dijagram pokazuje da sve Fe-Cr legure inicijalno kristaliziraju u ferit. Legure s manje od 12,7 % Cr prekriziraju u austenit u temperaturnom rasponu od 1294 do 913 °C, a zatim se pri daljnjem hlađenju ponovo transformiraju u ferit. Austenit se može pretvoriti u martenzit ako se te legure naglo ohlade [15].

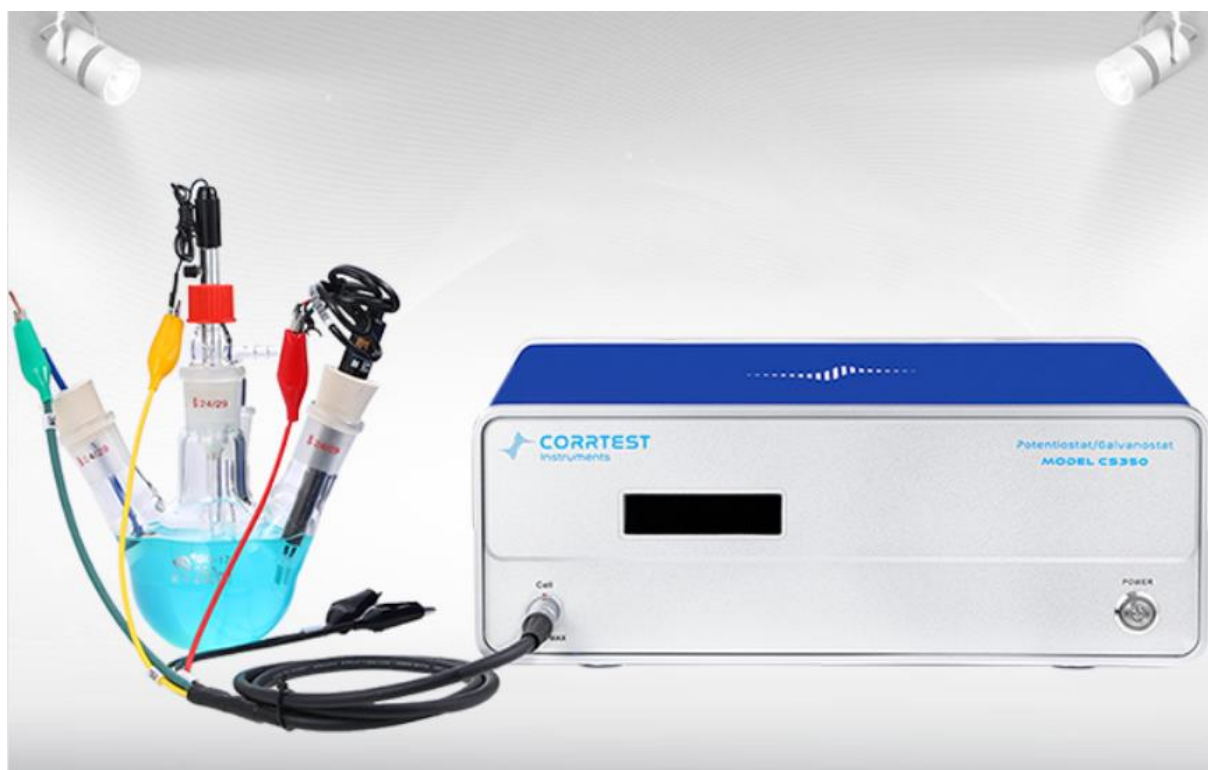
Slika 19: Potenciostat i elektrokemijska ćelija [23]

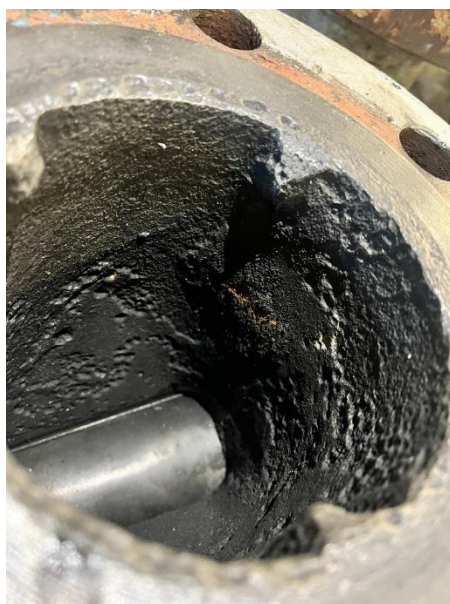
Slika 25. Kavitacijska oštećenja na ventilu

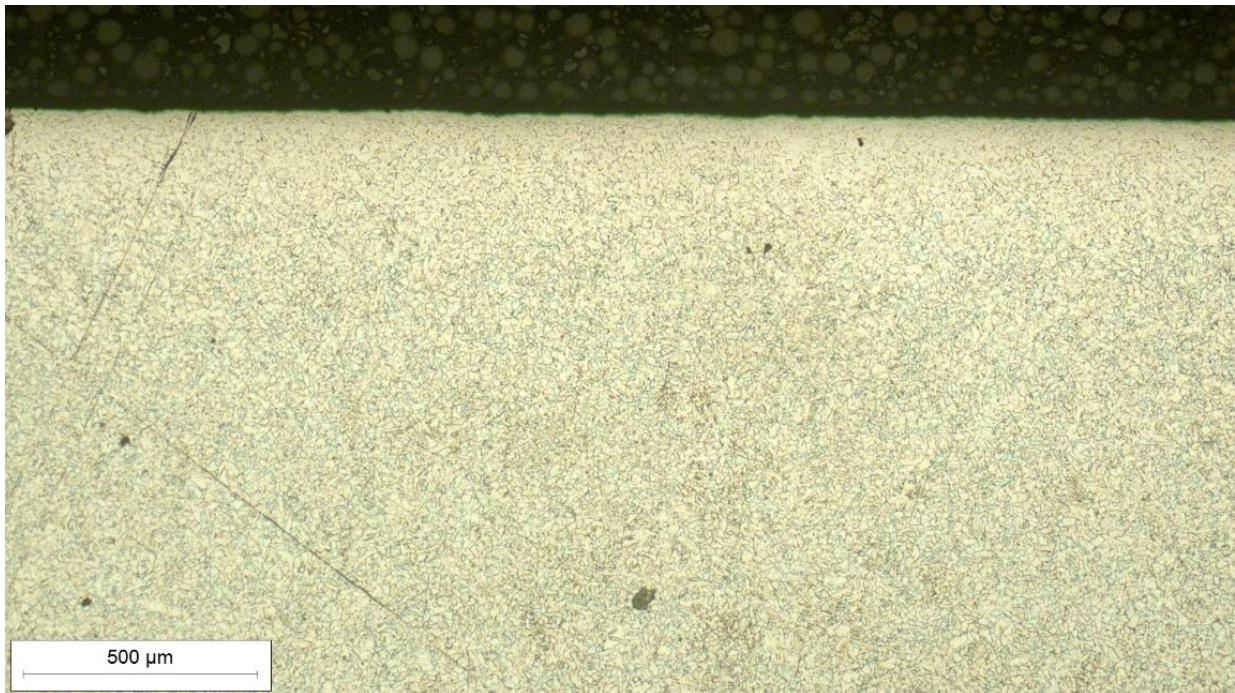
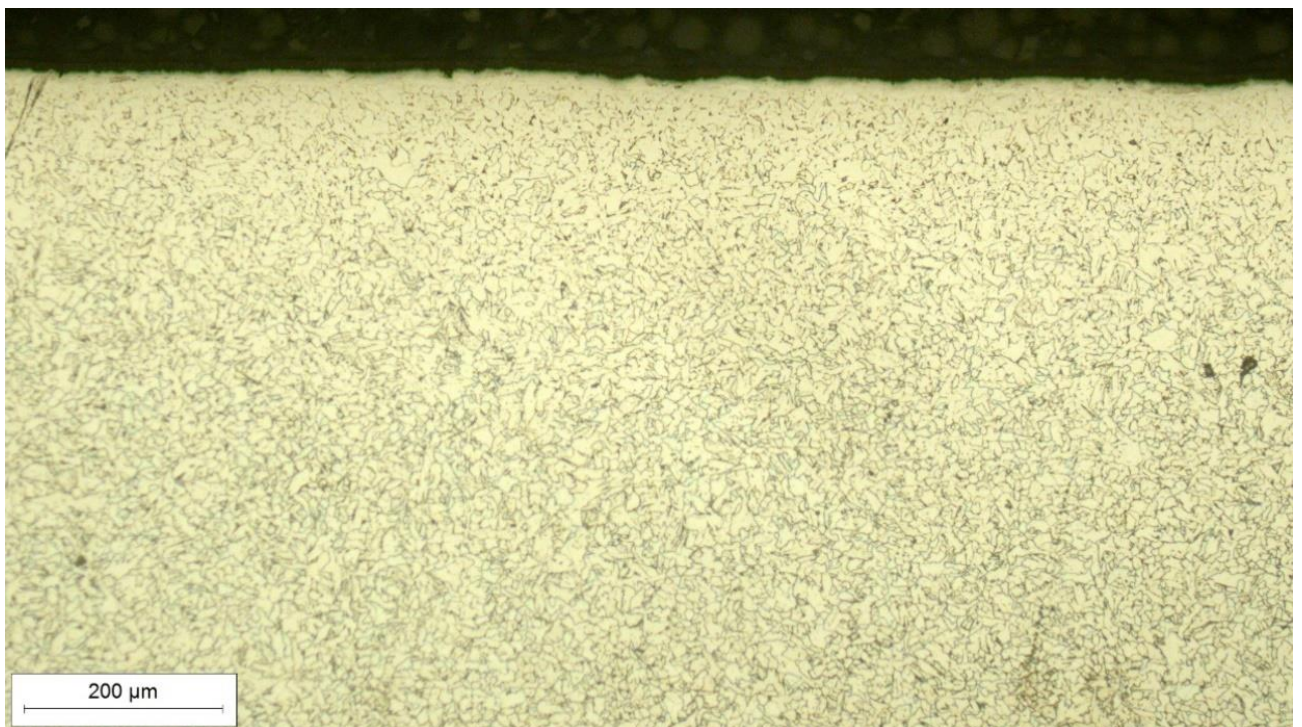
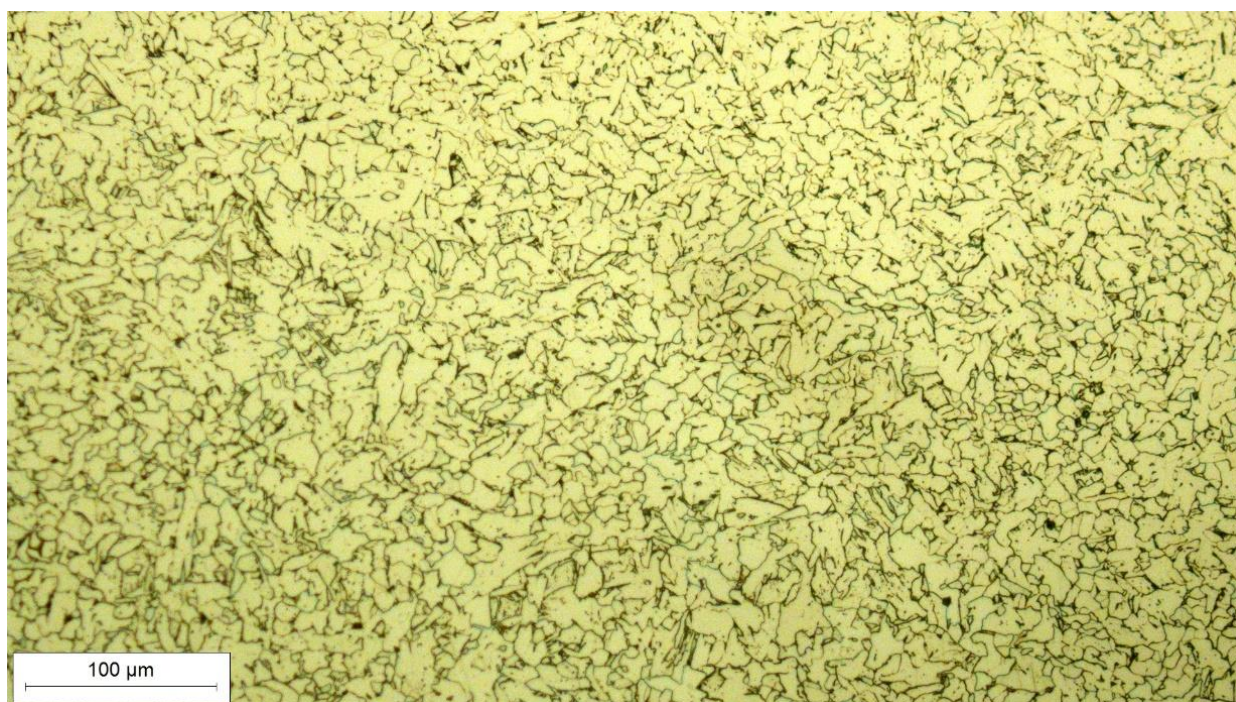
Slika 31. Mikrostruktura uzorka A4, povećanje 50x

Slika 32. Mikrostruktura uzorka A4, povećanje 200x

Slika 33. Mikrostruktura uzorka A4, povećanje 500x

Na slikama mikrostrukture uočava se ravnomjerna sitnozrnata feritna mikrostruktura. Takva mikrostruktura je deformabilna, što je izrazito važno u montaži prilikom centriranja vanjskog prstena na prirubnicu, ali i u eksploataciji gdje je brtva izložena visokim temperaturama i promjenama tlaka. Kristalna zrna su poligonalna jednolike veličine te upućuju na rekristalizacijski odžarenu mikrostrukturu. Rekristalizacijsko žarenje se provodi poslije hladnog oblikovanja radi povišenja duktilnosti i deformabilnosti [27]. Temperatura rekristalizacije kojom se postiže prikazana ravnomjerna veličina zrna uobičajeno se nalazi između 550 °C i 680 °C. Područje temperatura rekristalizacijskog žarenja nelegiranih čelika u Fe-C dijagramu prikazano je na slici 33.

Pri većim povećanjima na površini uzorka A4 dobro je vidljiva prevlaka cinka. Sloj cinka osigurava korozivsku postojanost vanjskog prstena brtvi. Debljina prevlake cinka je izmjerena na pet mjesta te je izračunata srednja vrijednost koja iznosi 12.31 μm . Ova debljina prevlake cinka približno odgovara debljini izmjerenoj metodom vrtložnih struja.

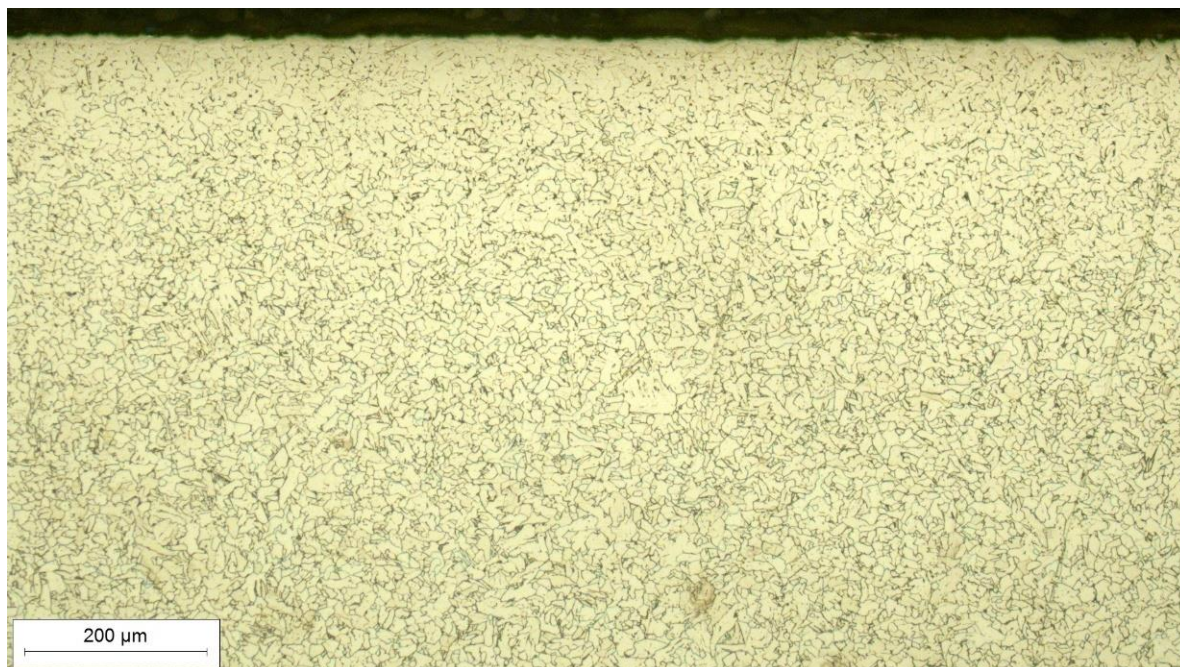
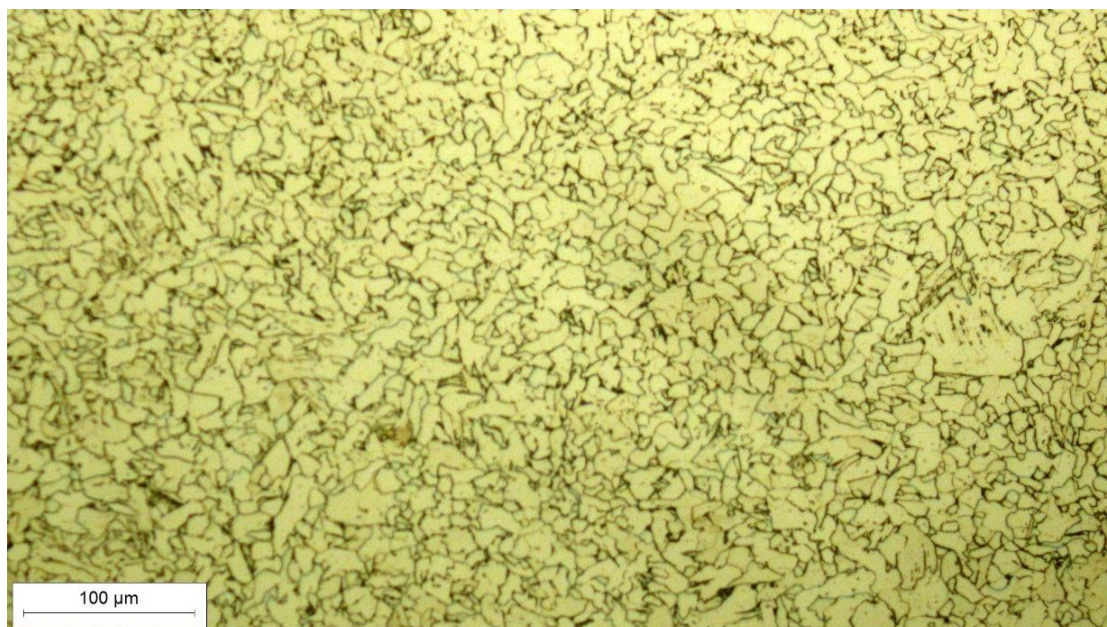
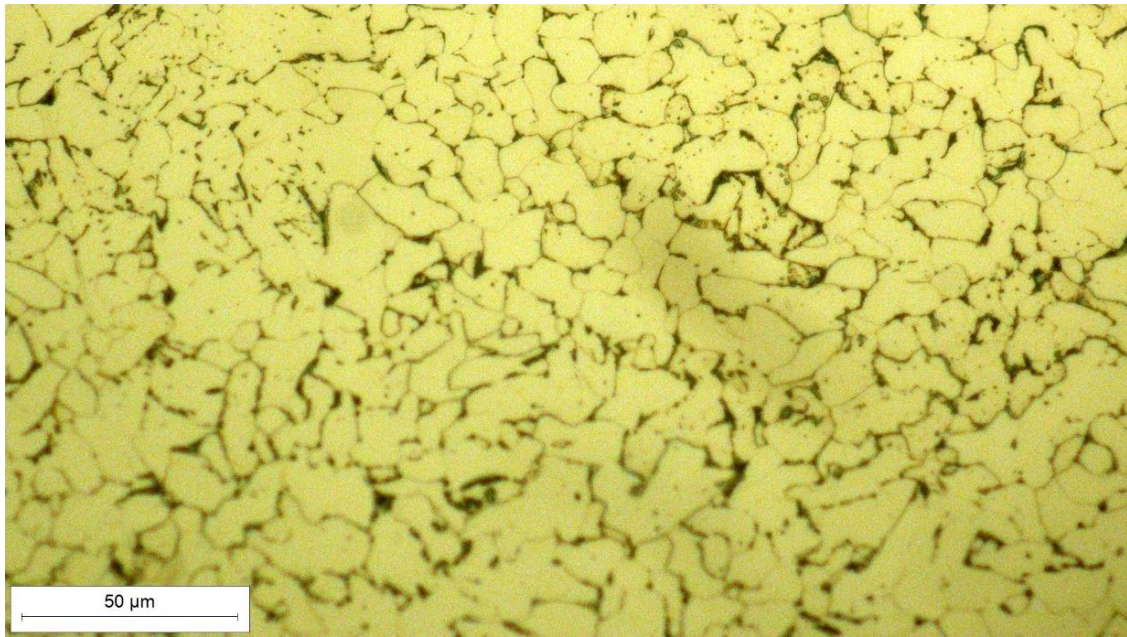
Slika 36. Mikrostruktura uzorka C3, povećanje 200x

Slika 37. Mikrostruktura uzorka C3, povećanje 500x

Slika 38. Mikrostruktura uzorka C3, povećanje 1000x

Mikrostruktura uzorka vanjskog prstena brtve C3 je slična mikrostrukturi uzorka A4. Većinom je sitnozrnata feritna, a pri većim povećanjima (1000x) uočava se i perlit. Sloj cinka je malo tanji, sa srednjom vrijednosti debljine 8,20 μm. Izmjerene vrijednosti prikazane su se na slici 39.

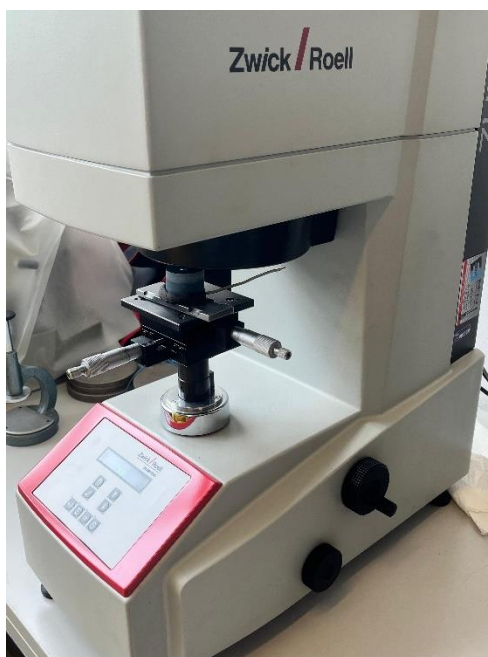
Poslije analize svjetlosnom mikroskopijom, na istim uzorcima (A4 i C3) je ispitana tvrdoća metodom Vickers. Korišten je tvrdomjer ZHV μ -S Micro Vickers, proizvođača Zwick Roell, prikazan na slici 40.

Slika 40. Tvrdomjer ZHV μ -S Micro Vickers

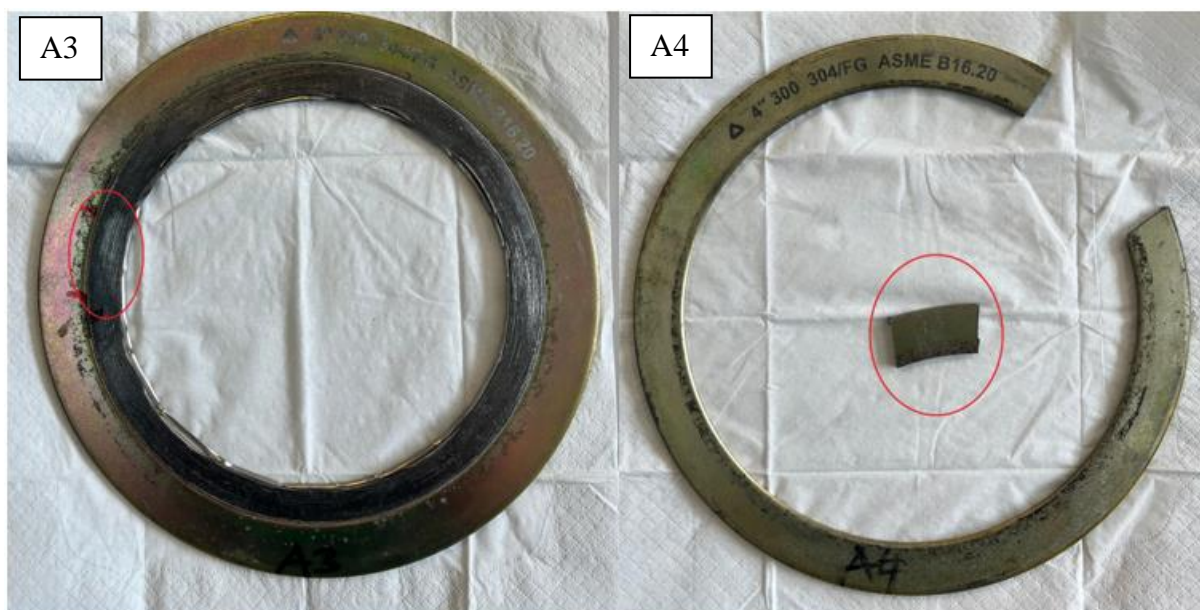
Za ispitivanja su pripremljena dva uzorka koja su zaokružena crvenom bojom na slici 47. Jedan od uzoraka bio je izrezan iz vanjskog prstena brtve A4, a drugi je izrezan iz spiralnog dijela brtve A3. Uzorci su prije ispitivanja oprani etanolom. Elektrolit u kojemu su provedena ispitivanja bila je 3,5 %-tna otopina NaCl. Površine ispitnih uzoraka izloženih elektrolitu iznosile su $0,785 \text{ cm}^2$. Sva ispitivanja su provedena na sobnoj temperaturi.

Slika 47. Pripremljeni uzorci za elektrokemijska ispitivanja istosmjernom strujom

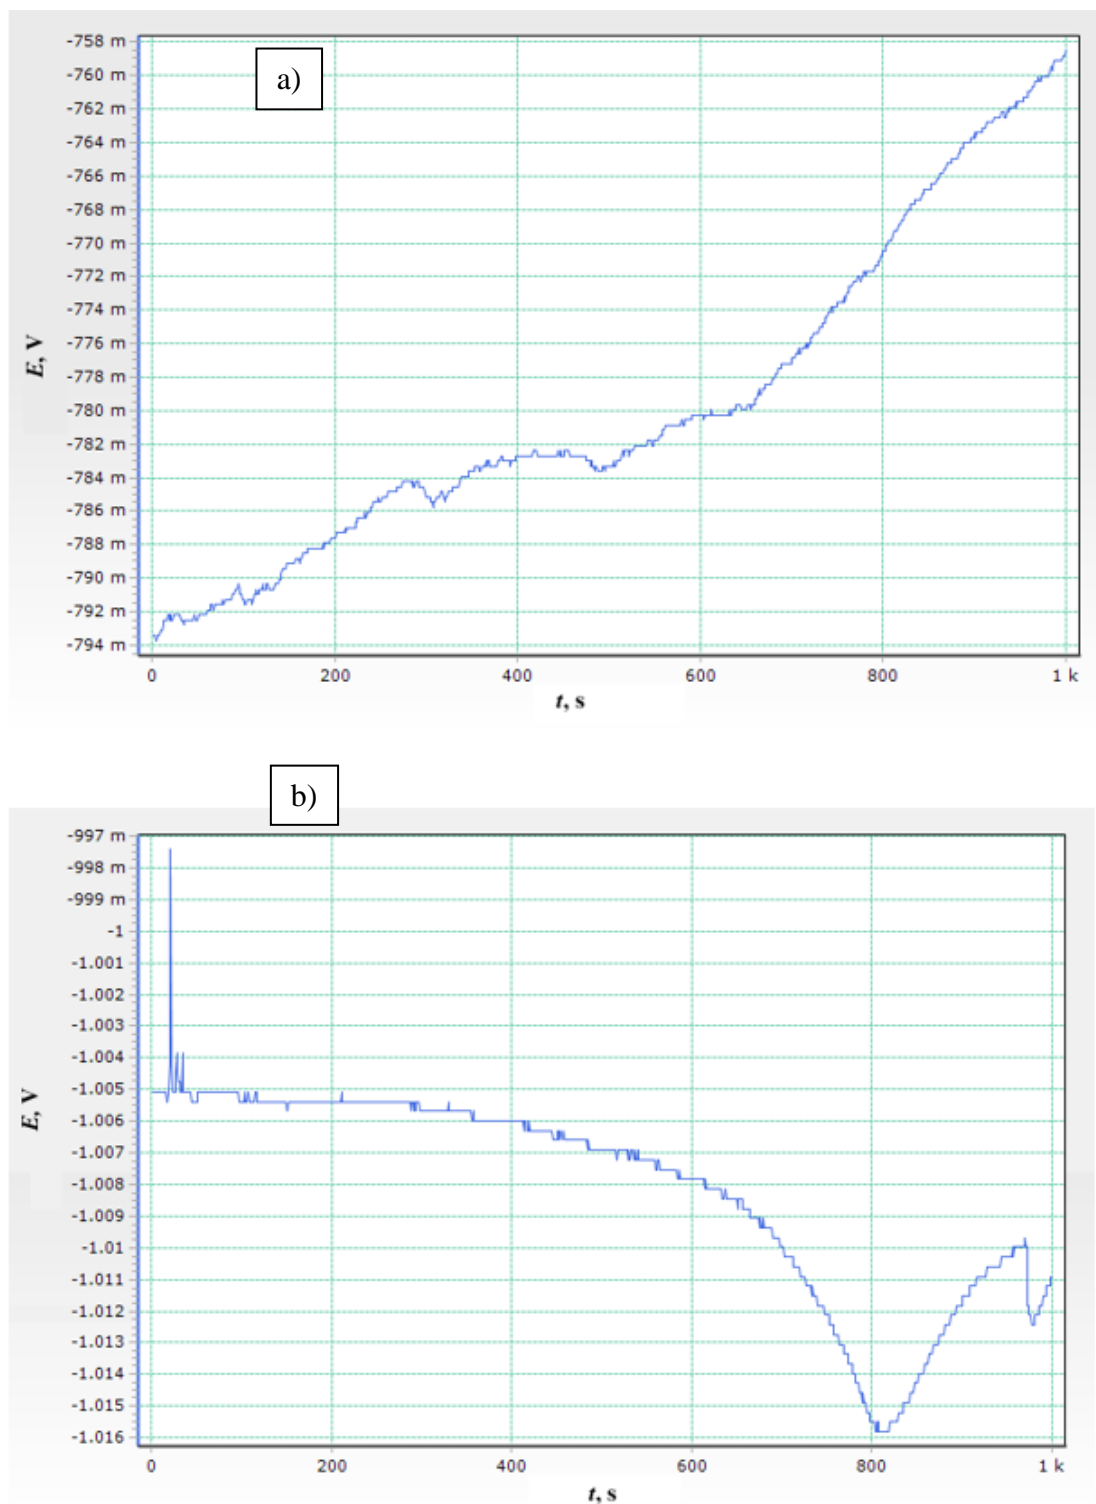
Na slici 49 nalaze se dijagrami ovisnosti korozivnog potencijala o vremenu.

Slika 49. Dijagrami određivanja korozivnog potencijala, a) A3 – spiralni dio, b) A4 – vanjski prsten

Na dijagramu 49.a vrijednosti potencijala su u stalnom porastu, što ukazuje na stvaranje pasivnog filma na površini. To je poželjan efekt, dok vrijednosti potencijala na dijagramu 49.b padaju i negativne su cijelo vrijeme, što je naznaka otapanja materijala (korozije).

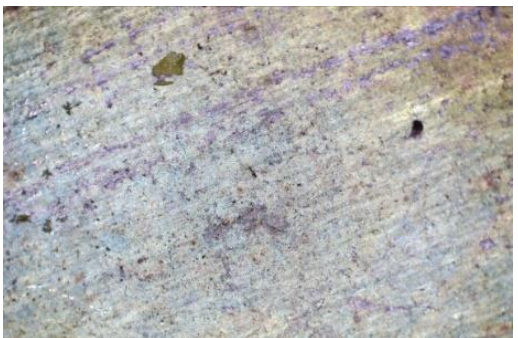
| Brtva A1 | | Neoštećeni dio vanjskog prstena |

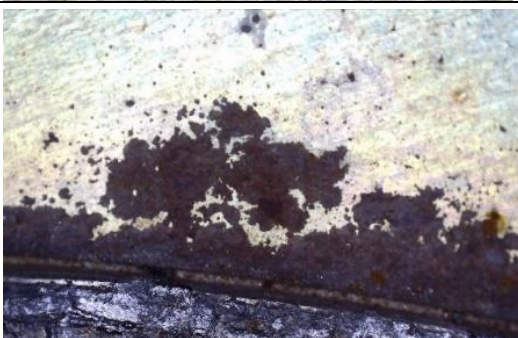
| | | Pojava izjedanja na prijelazu brtveni dio – vanjski prsten |

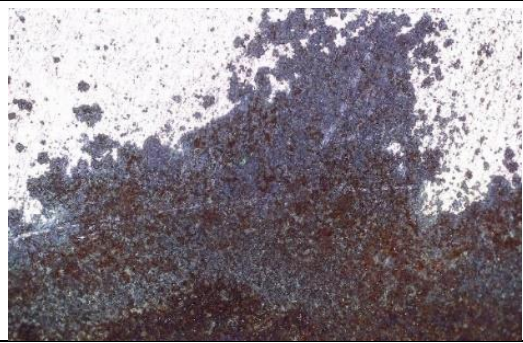
| Brtva A2 | | Ljuštenje cinkovog sloja i produkti korozije na vanjskog prstenu |

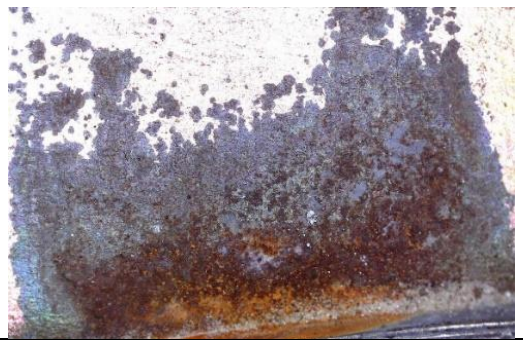
| | | Izjedanje na prijelazu spiralni dio – vanjski prsten |

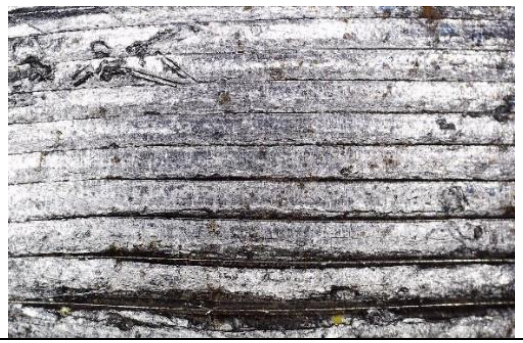
| | | Mehaničko oštećenje spiralnog dijela – odvajanje namotaja |

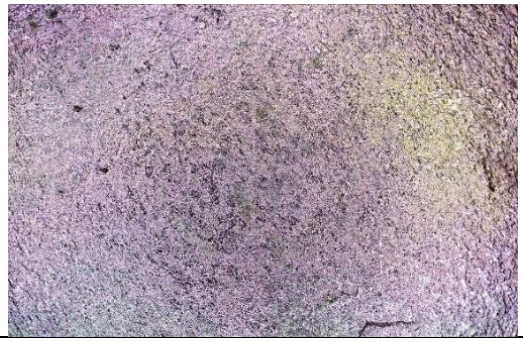
| Brtva A3 | | Neoštećena površina vanjskog prstena – sloj cinka je kompaktan |

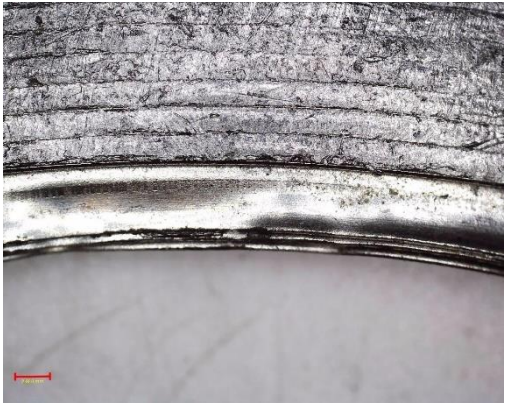
| | | Mehaničko oštećenje spiralnog dijela |

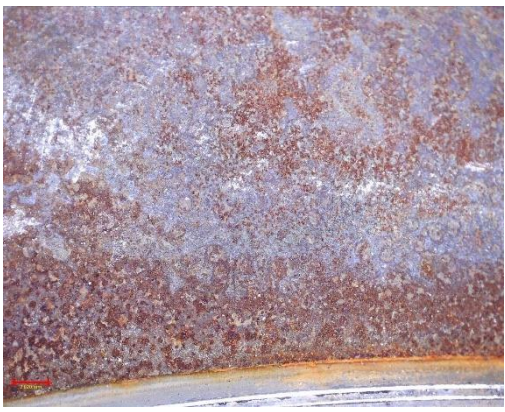
| Brtva A5 | | Jamičasta i opća korozija vanjskog prstena |

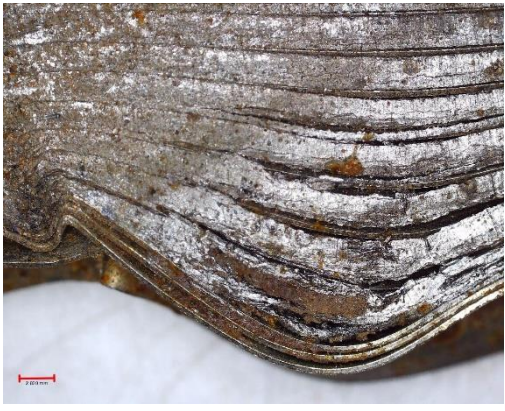
| | | Mehaničko oštećenje spiralnog dijela – izvijanje namotaja |

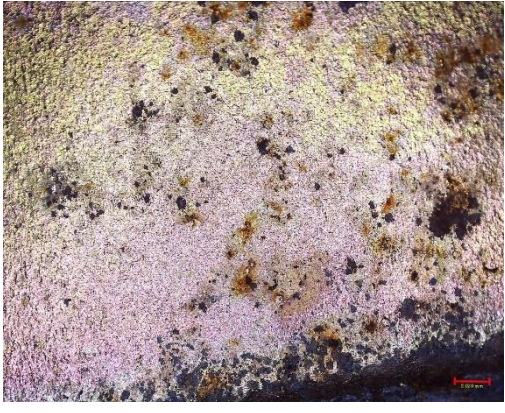
| | | Rupičasta korozija na vanjskom prstenu |

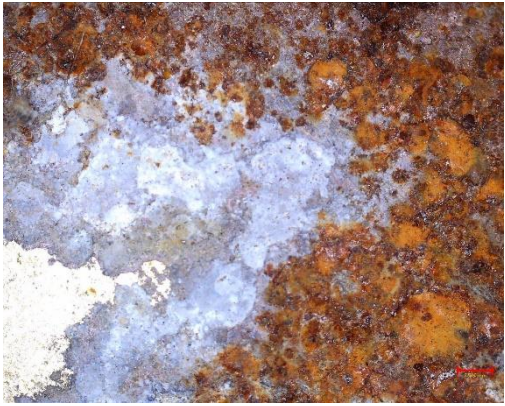
| Brtva A8 | | Opća korozija i korozija pocinčanog sloja |

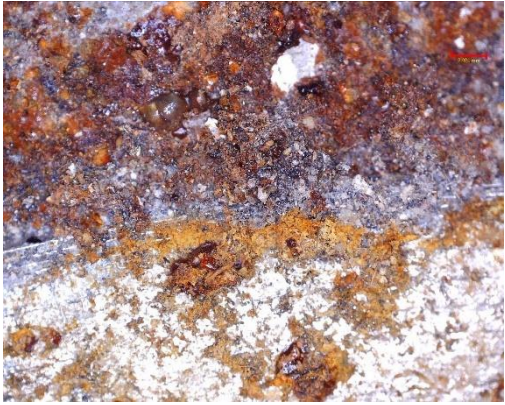
| | | Opća korozija vanjskog prstena i spiralnog dijela |

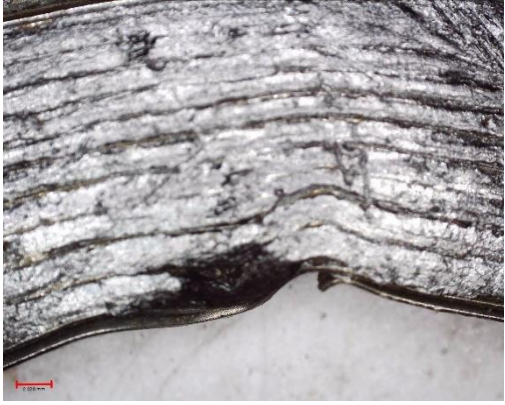
| Brtva A9 | | Mehaničko oštećenje spiralnog dijela |

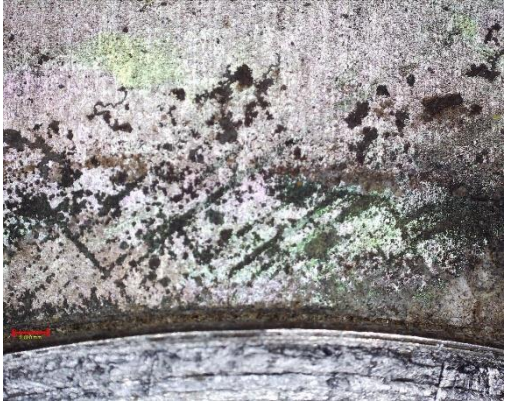
| | | Izjedanje na vanjskom prstenu |

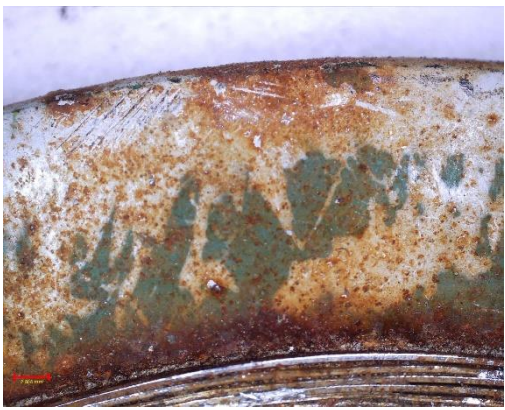
| Brtva A10 | | Opća korozija i oštećenje premaza Zn, Al - ljuštenje |

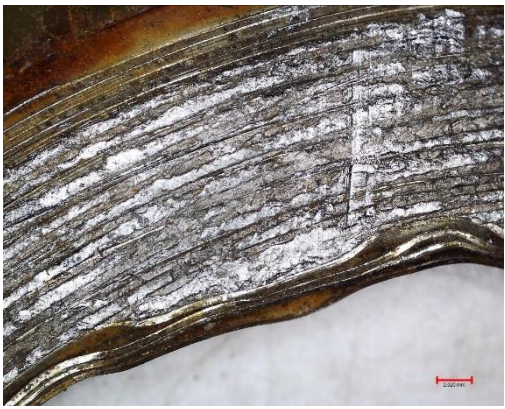
| | | Mehaničko oštećenje namotaja spiralnog dijela |

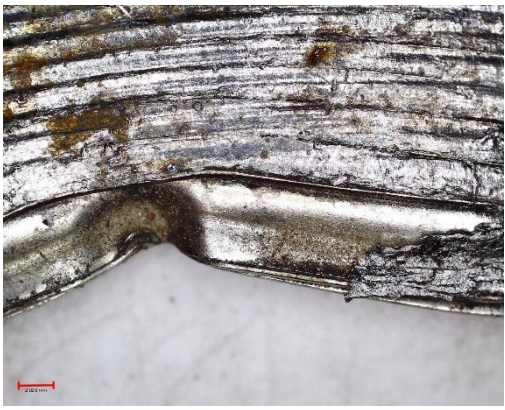
| Brtva A11 | | Odvajanje grafita iz spiralno namotanog nehrđajućeg čelika |

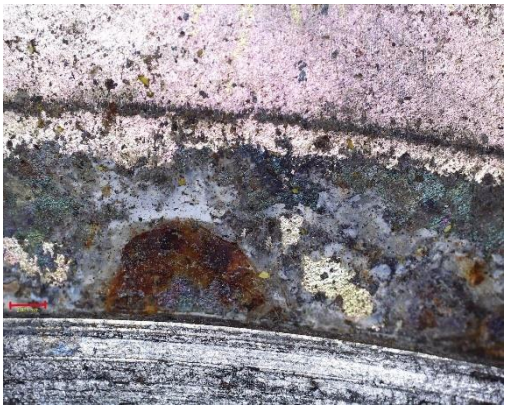
| | | Opća i cinkova korozija vanjskog prstena |

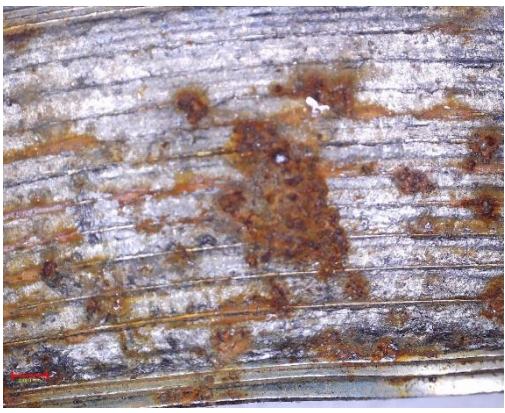
| Brtva B1 | | Opća korozija spiralnog dijela |

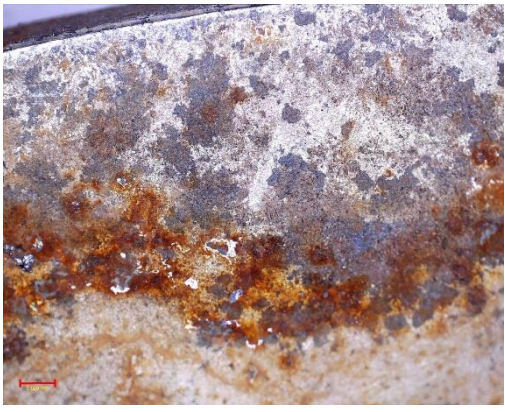
| | | Opća korozija vanjskog prstena i ljuštenje sloja cinka |

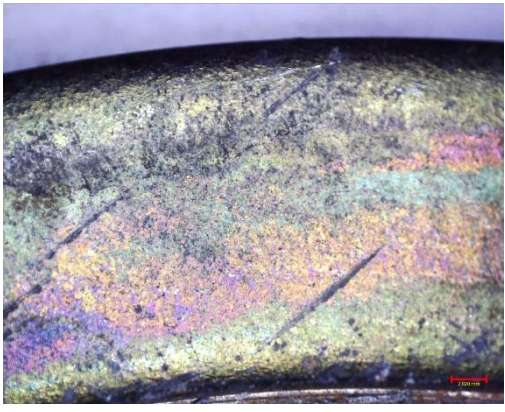
| Brtva B2 | | Oštećenje premaza vanjskog prstena |

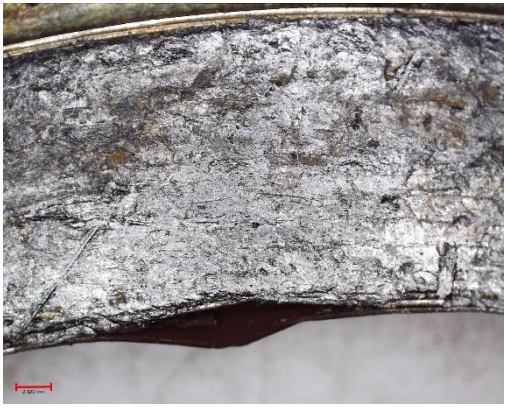
| | | Mehaničko oštećenje – odvajanje namotaja spiralnog dijela |

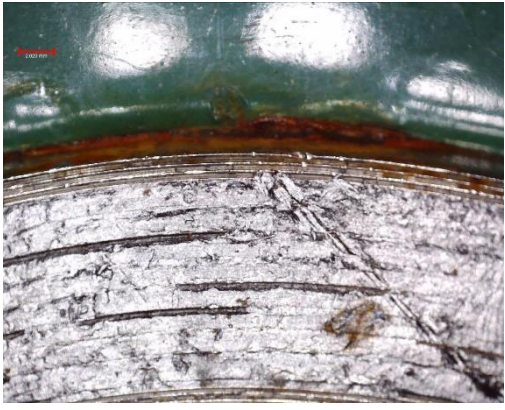
| | | Mehaničko oštećenje i korozija u procijepu |

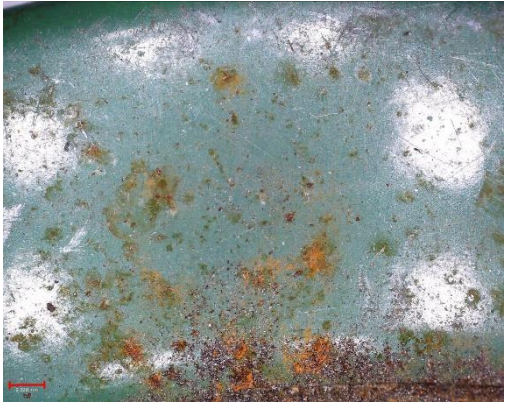
| Brtva B4 | | Jamičasta korozija na vanjskom prstenu |

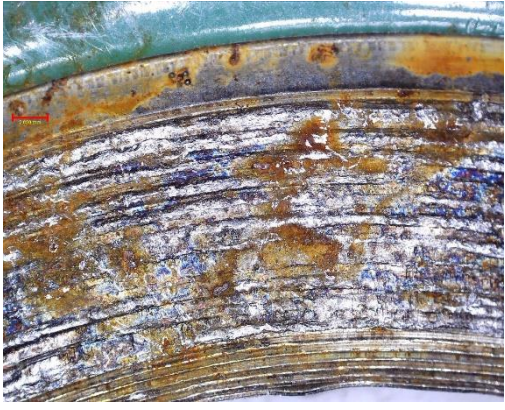
| | | Opća korozija spiralnog dijela |

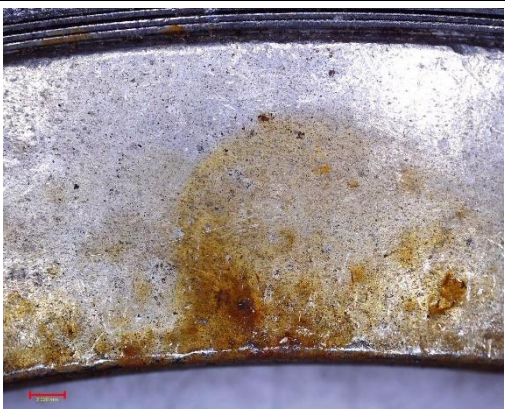
| Brtva C1 | | Lokalna korozija na unutarnjem prstenu |

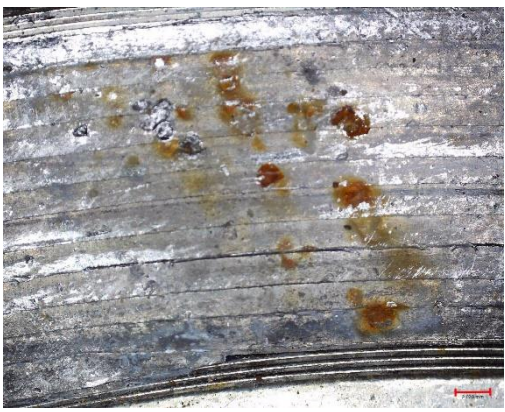
| | | Jamičasta korozija spiralnog dijela |

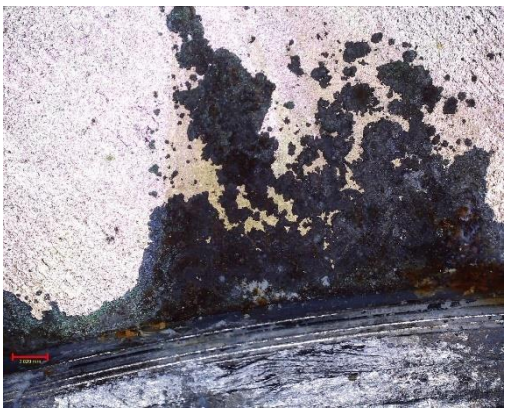
| | | Korodirana površina vanjskog prstena |

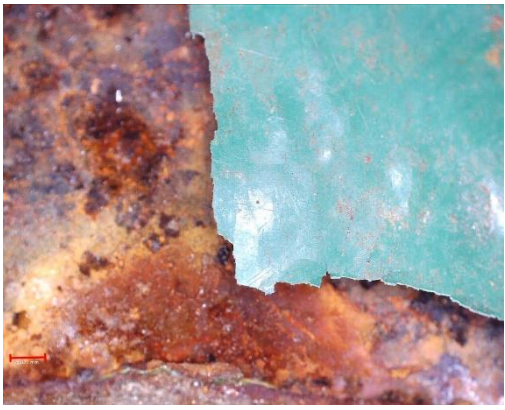
| Brtva C2 | | Opća korozija vanjskog prstena na dijelu gdje se odvojio premaz |

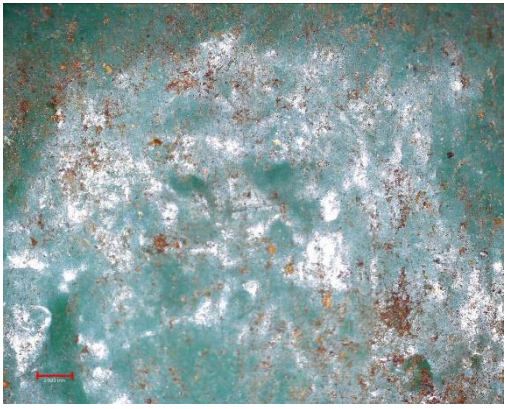
| | | Ljuštenje premaza |

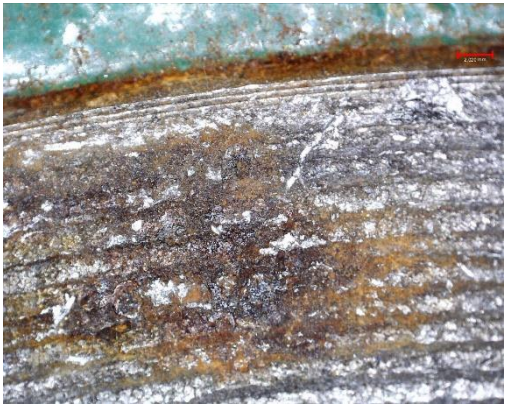
| | | Korozija u procijepu, opća korozija spiralnog dijela |

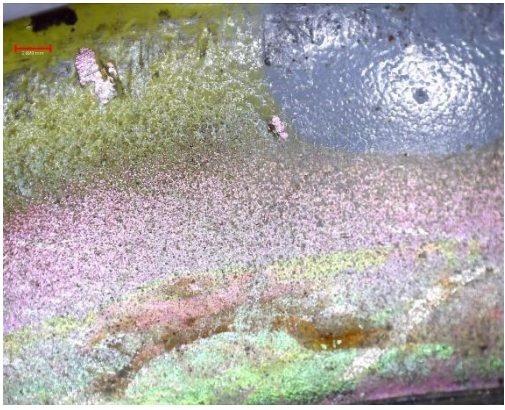
| Brtva C3 | | Oštećenje pocinčanog sloja |

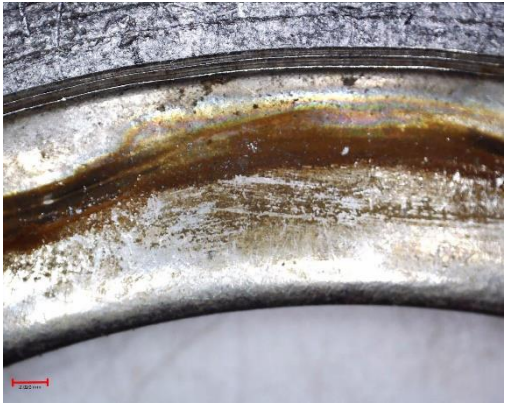
| | | Korodirani unutarnji prsten |

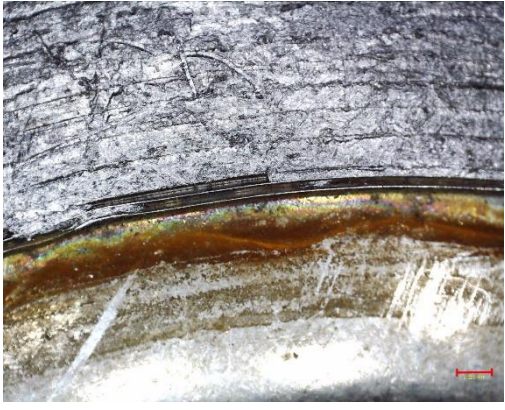
| | | Korozija na prijelazu unutarnji prsten – spiralni dio |
