Analiza trošenja i korozije visokotlačnih brtvi

Master's thesis / Diplomski rad

Naslov rada na engleskom jeziku: **Analysis of wear and corrosion of high-pressure seals**

U eksperimentalnom dijelu rada provedena je analiza i sistematizacija oštećenja spiralno-metalnih brtvi. Nerazornim metodama određeni su kemijski sastav, hrapavost površine te debljina prevlake brtvi. Na metalografski pripremljenim uzorcima analizirana je mikrostruktura te je provedeno ispitivanje mikrotvrdoće. Ispitana su i elektrokemijska svojstva brtvi. Na temelju dobivenih rezultata donesen je zaključak i dan prijedlog za održavanje prirubničkih spojeva.

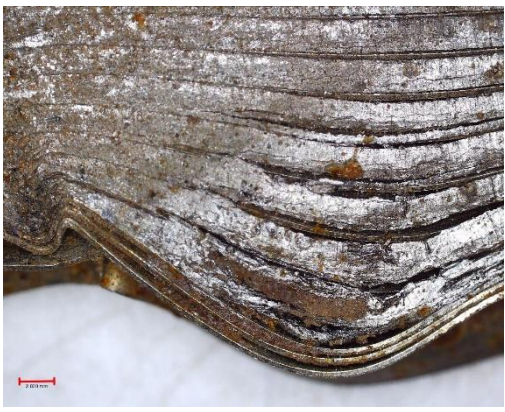
| | | Mehaničko oštećenje spiralnog dijela – izvijanje namotaja |

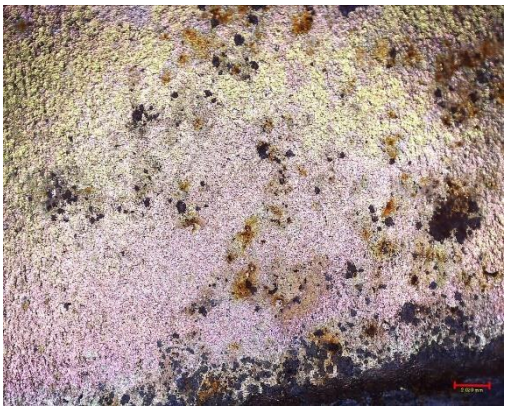
| | | Rupičasta korozija na vanjskom prstenu |

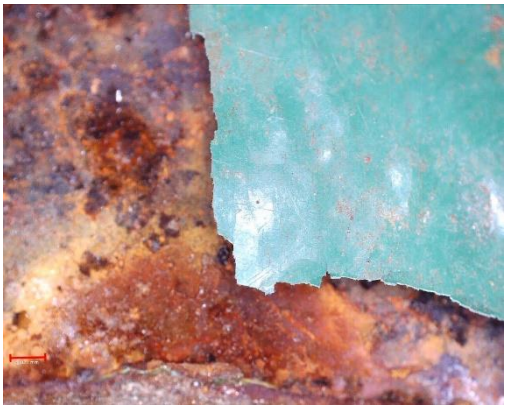
| Brtva C2 | | Opća korozija vanjskog prstena na dijelu gdje se odvojio premaz |
