Nerazorna ispitivanja medicinskih implantata

Undergraduate thesis / Završni rad

Goran Pereš

Naslov rada na engleskom jeziku: **Non-destructive testing of medical implants**

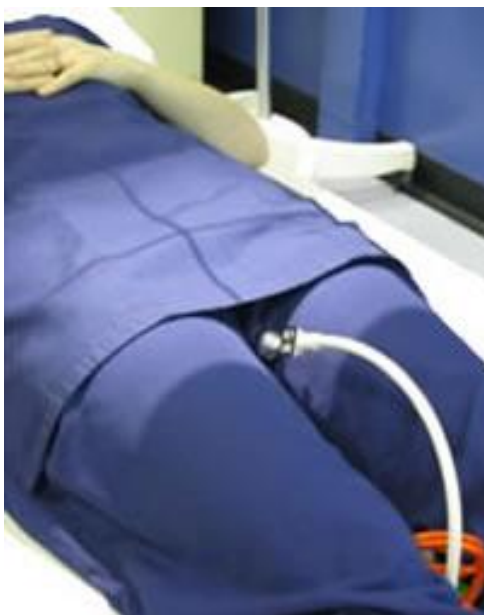
Slika 3.3. Pozicioniranje referentnog objekta

Kao rješenje predlaže se opcija digitalnog templiranja. Digitalno templiranje je postupak kod kojeg se digitalna snimka (DICOM format), koja je rezultat snimanja rendgenom u računalu, preklapa s predloškom implantata koji je također u digitalnom zapisu. Uporabom digitalnog templiranja kirurg ne mora određivati faktor uvećanja. Za korekciju uvećanja koristi se referentni objekt koji je nužno pozicionirati u istu ravninu s kosti kako je prikazano na Slici 3.3. Kada je referentni objekt točno smješten njegovo uvećanje na snimci jednako je uvećanju kosti. Softver radi uvećanje/umanjenje rendgenske snimke prilagođavajući veličinu referentnog promjera sa snimke sa stvarnom veličinom referentnog promjera. Kada je kalibriranje provedeno može se pristupiti preklapanju rendgenske snimke s predloškom implantata koja je u stvarnoj veličini što je prikazano

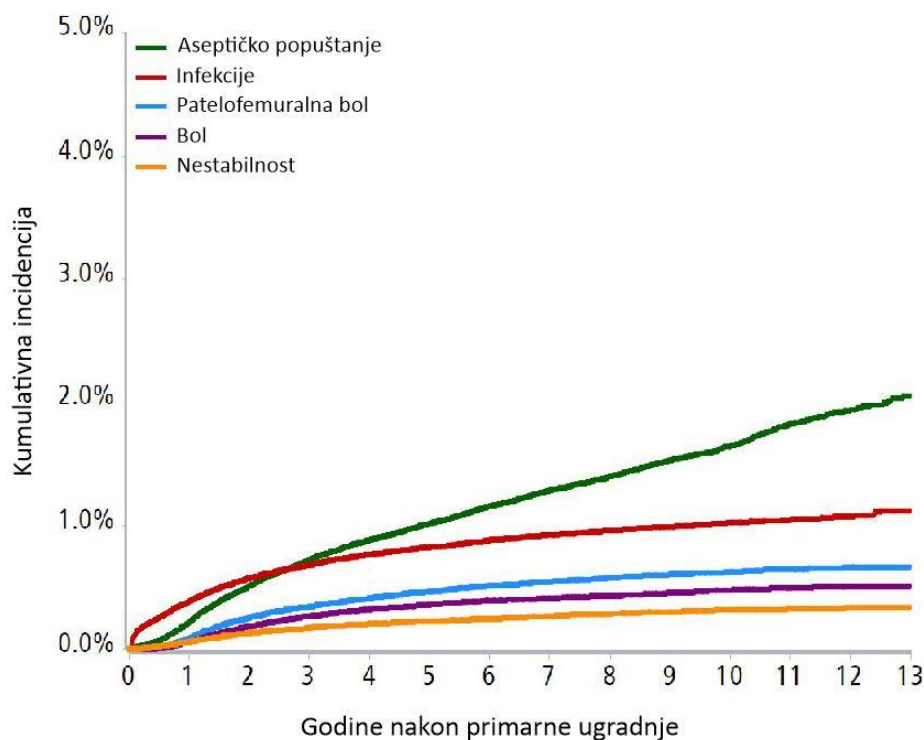
Slika 4.2. Kumulativna incidencija uzroka zatajenja nakon primarne ugradnje, Australija 2014.

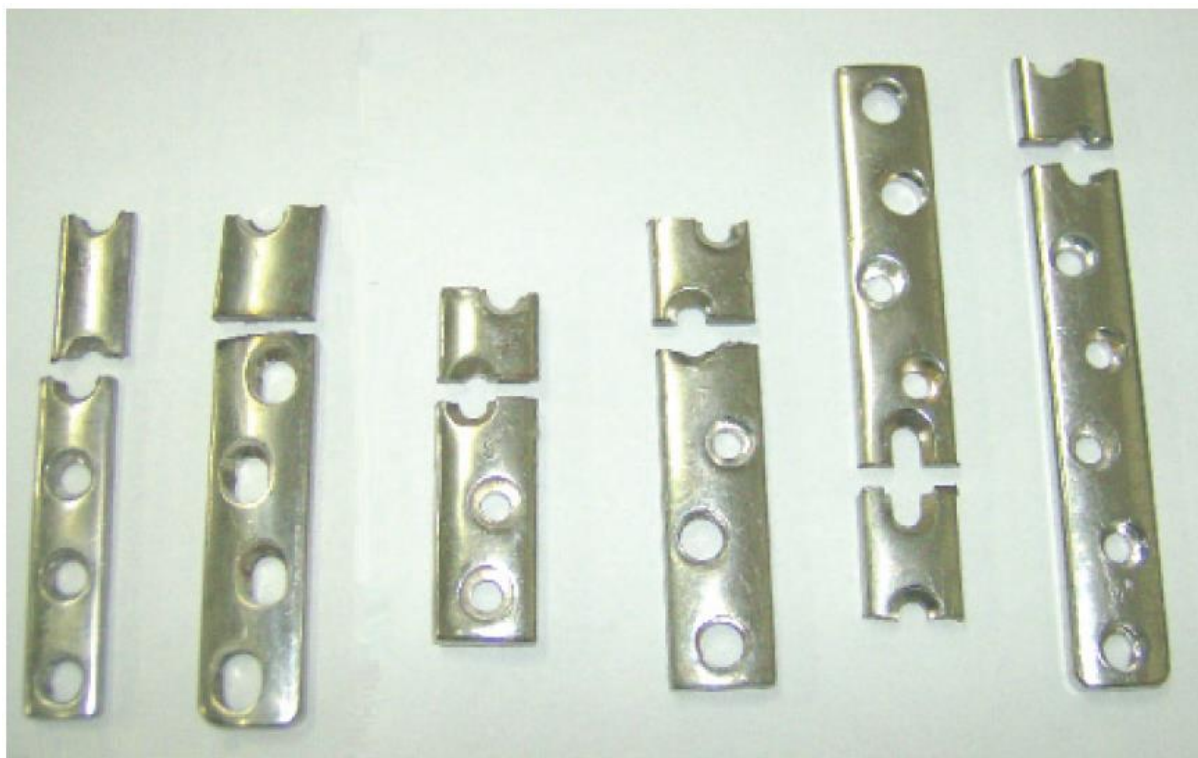
Slika 6.4. Puknute osteosintetske pločice od AISI 316L nehrđajućeg čelika [18]

Studija [18] analizira lomove šest osteosintetskih pločica. Pločice su prikazane na Slici 6.4. Sve pločice proizvedene su od AISI 316L nehrđajućeg čelika. Jedna od šest pločica ne zadovoljava kemijski sastav propisan međunarodnim standardom [10] tako da nije uzeta u razmatranje. Svih šest pločica su sličnog kemijskog sastava i površinske tvrdoće. U svim pločicama lom je nastupio u području rupe za vijak. Rupa za vijak je mjesto lokalnog smanjenja površine poprečnog presjeka te mjesto maksimalnih unutarnjih naprezanja. Općenita orijentacija lomova je okomita na longitudinalnu os pločice. U slučaju prijašnjeg oštećenja površine inicijalna pukotina može propagirati u drugom smjeru. Dimenzije pločica prikazane su u Tablici 4. Lomovi se mogu okarakterizirati kao krhki, nastali uslijed naglog povećanja naprezanja u materijalu.
