Zavarivanje tramvajskih tračnica samozaštićujućom praškom punjenom žicom

Master's thesis / Diplomski rad

2015

Degree Grantor / Ustanova koja je dodijelila akademski / stručni stupanj: **University of Zagreb, Faculty of Mechanical Engineering and Naval Architecture / Sveučilište u Zagrebu, Fakultet strojarstva i brodogradnje**

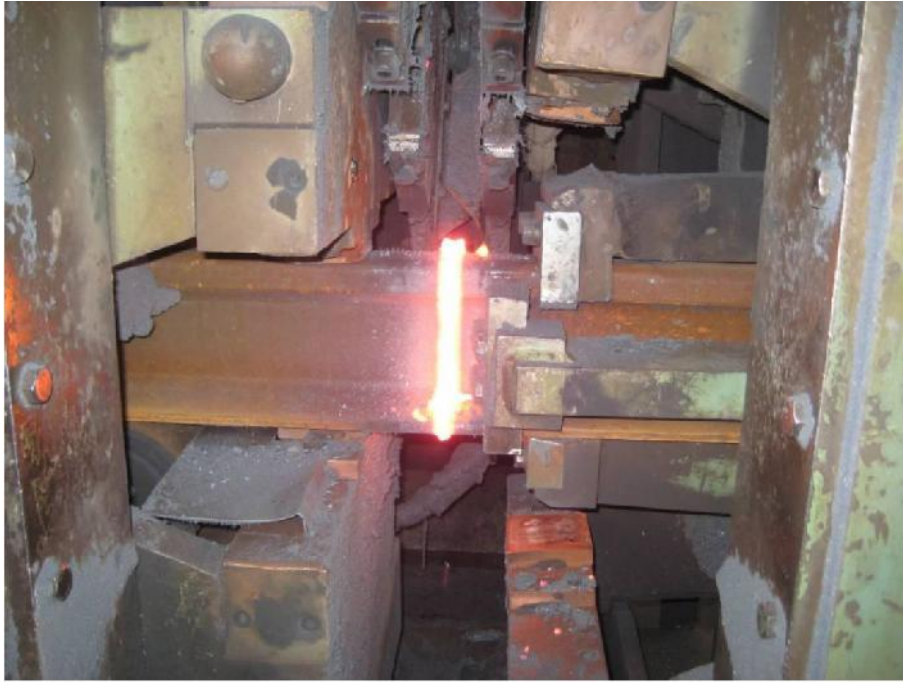
Slika 3.3. Zavarivanje tra nica iskrenjem [9]

Oprema za ovaj postupak je velika i masivna pa, iako postoje mobilni ure aji, zavarivanje iskrenjem se rijetko primjenjuje na terenu. Trenutno je ovo najbrži, najkvalitetniji i najjeftiniji postupak zavarivanja tra nica u slu aju velikoserijske proizvodnje. Kapacitet jednog ure aja doseže 100 kvalitetnih zavara u jednoj smjeni. Pored novoizra enih, zavaruju se i tra nice koje su odre eni period ve bile u eksploataciji. U tom slu aju posebnu pažnju treba posvetiti kvalitetnoj pripremi spoja tj. ispravljanju savijenih krajeva, uklanjanju ošte enja, ne isto a, masno e i korozijskih produkata [9, 13].

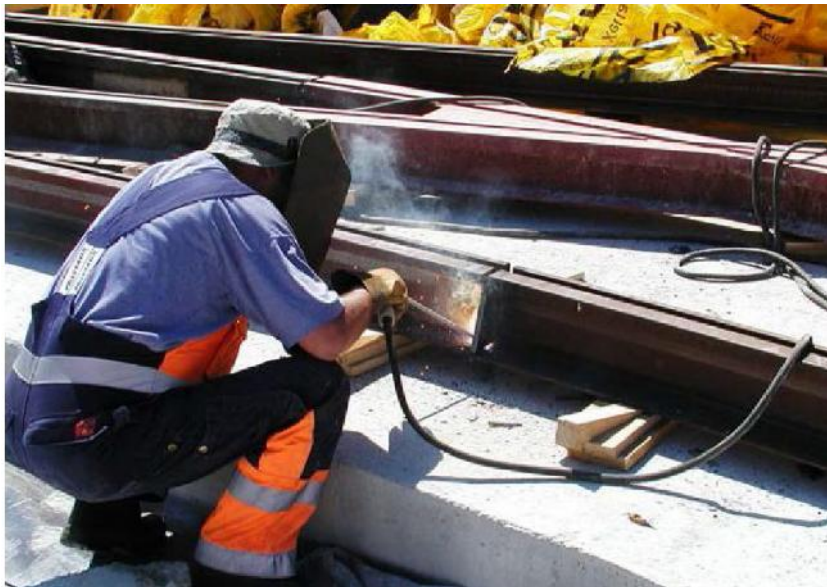
Slika 3.7. Zavarivanje žljebaste tračnice REL postupkom uz upotrebu čelične ploče [17]

REL postupak je elektrolyni postupak zavarivanja taljivom obloženom elektrodom. Karakterizira ga uzastopno prekidanje procesa zbog izmjene elektrode. To predstavlja značajan nedostatak jer, kao što je već objašnjeno, umanjuje produktivnost i kvalitetu. Ipak, postupak je još uvijek zastupljen pri zavarivanju tračnica, a naročito kod zavarivanja tramvajskih žljebastih tračnica. Razlog tome je jednostavnost, mobilnost i niska cijena opreme te niski zahtjevi za obuku zavarivača. S ciljem povećanja produktivnosti često se u spoj između tračnica dodaje posebno oblikovana čelična ploča debljine 15 – 20 mm. Na slici 3.7 je prikazano zavarivanje tramvajске tračnice REL postupkom uz uporabu takve čelične ploče [17].

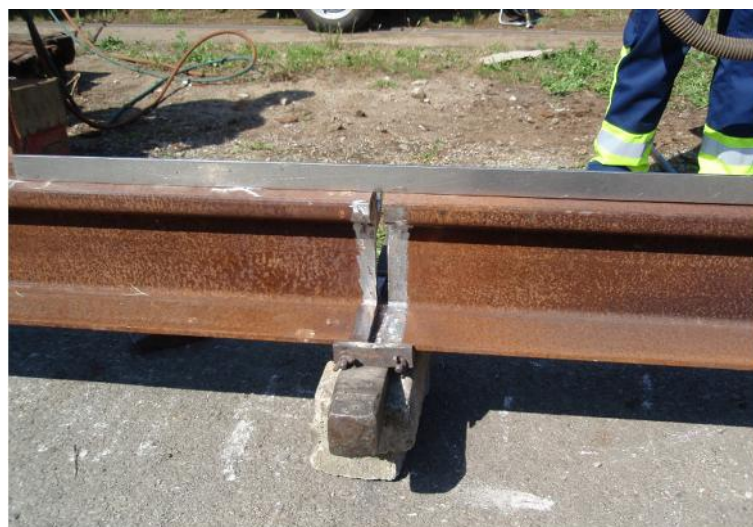
Slika 4.4. Mjerenje kuta predeformacije tra nica pomo u ravnala

Kako bi se kompenzirala neizbježna deformacija uslijed zavarivanja, tra nice se predeformiraju za kut od oko $0,6^\circ$. Taj kut predeformacije se odre uje pomo u ravnala duljine 1 m tako da se ono prisloni na voznu površinu jedne tra nice te se tra nice podižu sve dok razmak između vozne površine druge tra nice i kraja ravnala ne dosegne 5 mm. Postupak pozicioniranja tra nica i odre ivanja kuta predeformacije je prikazan na slici 4.4. Nakon što su tra nice kona no pozicionirane, ispod tra nice se postavlja bakrena podloška koja se u vrš uje vijcima i metalnim klinovima. Ta podloška ima utor koji se postavlja ispod pripremljenog spoja i tako oblikuje donji dio zavara nožice.
