Zavarivanje tramvajskih tračnica samozaštičujućom praškom punjenom žicom

Master's thesis / Diplomski rad

2015

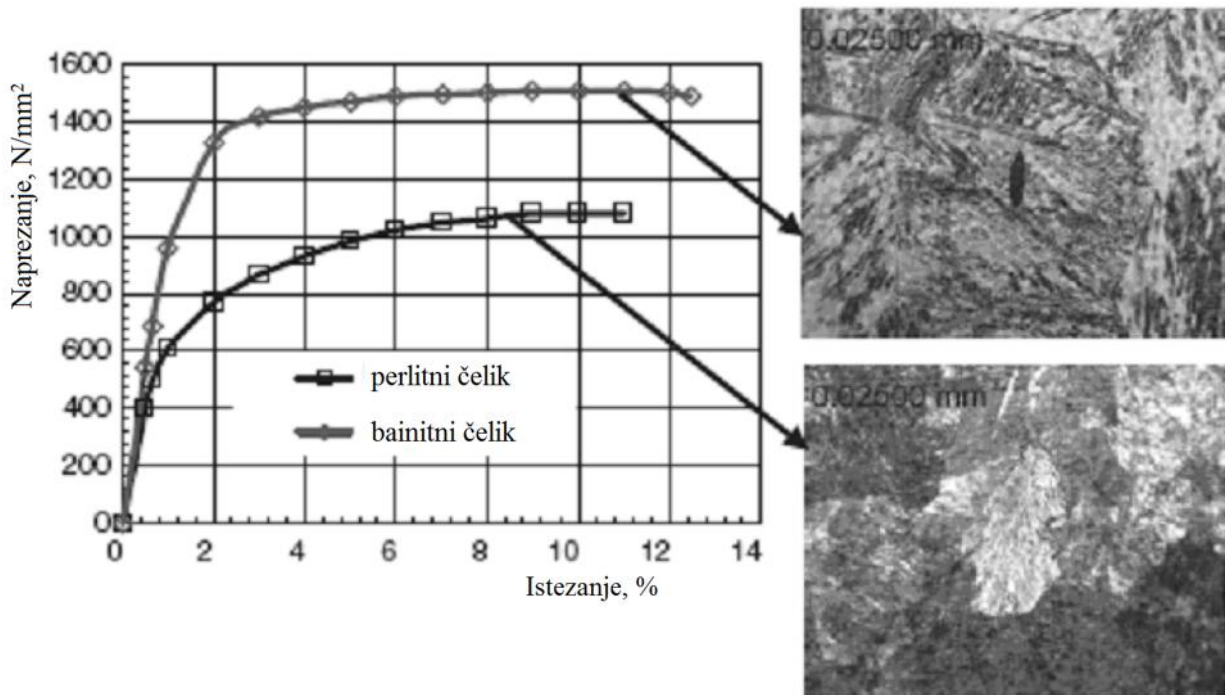
Maksimalne vrijednosti tvrdoća za perlitnu strukturu iznose oko 390 HB. Daljnje povećanje tvrdoće zahtijeva neki novi materijal, odnosno novu mikrostrukturu. U ovom slučaju radi se o bainitnoj mikrostrukтури koja postiže tvrdoću od oko 450 HB. Ova struktura nije ranije korištena zbog visokog udjela ugljika i lošije otpornosti na trošenje u usporedbi s finom perlitnom strukturom. Međutim, nove generacije niskougljinih bainitnih elika mogu zamijeniti trašnice perlitne mikrostrukture u slučaju velikih opterećenja i intenzivnog prometa. Odlikuje ih izuzetna tvrdoća, vrstoća i otpornost na trošenje, ali, zbog niskog sadržaja ugljika, i dobra zavarljivost i livljivost. Usporedni prikaz vrstoće i mikrostrukture perlitnog i bainitnog elika dan je na slici 2.6.

Slika 2.6. Usporedba vrsto e i mikrostrukture perlitnog i bainitnog elika [2]

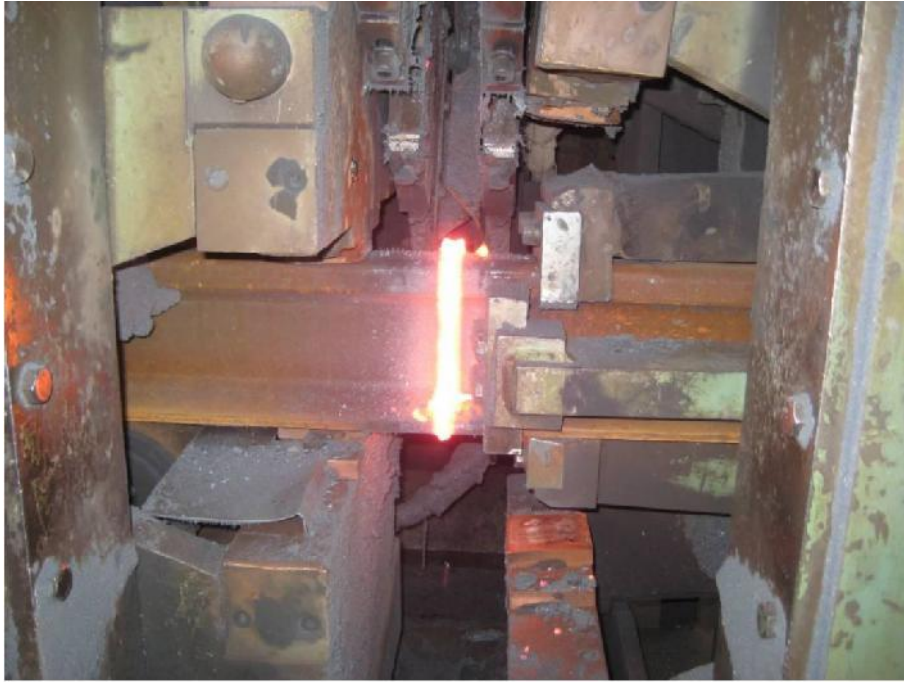
Oprema za ovaj postupak je velika i masivna pa, iako postoje mobilni ure aji, zavarivanje iskrenjem se rijetko primjenjuje na terenu. Trenutno je ovo najbrži, najkvalitetniji i najjeftiniji postupak zavarivanja tra nica u slu aju velikoserijske proizvodnje. Kapacitet jednog ure aja doseže 100 kvalitetnih zavara u jednoj smjeni. Pored novoizra enih, zavaruju se i tra nice koje su odre eni period ve bile u eksploataciji. U tom slu aju posebnu pažnju treba posvetiti kvalitetnoj pripremi spoja tj. ispravljanju savijenih krajeva, uklanjanju ošte enja, ne isto a, masno e i korozijskih produkata [9, 13].

Slika 3.3. Zavarivanje tra nica iskrenjem [9]

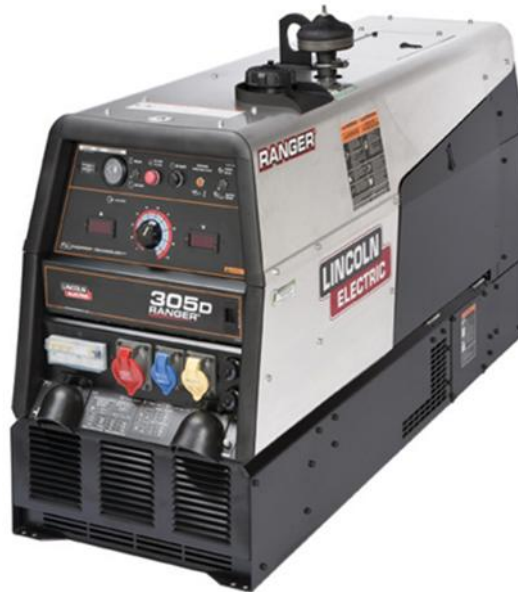
Nužna karakteristika opreme za zavarivanje tračnica je njena mobilnost. Oprema za ovaj postupak se sastoji od agregata Ranger 305D proizvođača Lincoln Electric prikazanog na slici 4.2, pripadajućeg dodavača žice, karakterističnog pištolja za zavarivanje ovim postupkom, magnetskog priključka mase te polikabela i drugih potrebnih kabela. Agregat se pokreće dizel motorom snage 14 kW što rezultira izlazom od 250 A i 30 V uz intermitenciju od 100 % [21].

Slika 4.2. Agregat za zavarivanje Ranger 305D [21]

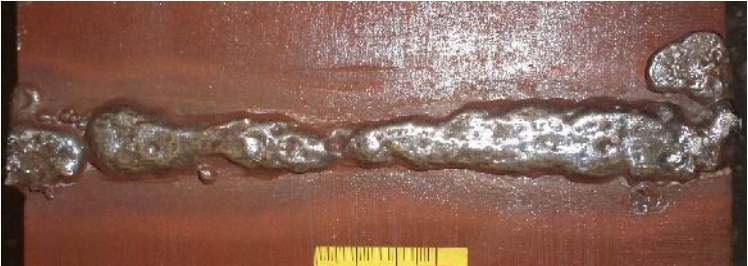
Tablica 5.3. Nalaz vizualnog ispitivanja uzorka 2

<p>Dno</p>	<ul style="list-style-type: none"> • nepotpuni provar na središnjem dijelu • curenje taline na strani glave tračnice • izražen prekid zavarivanja na strani vodilice • prosječno nadvišenje 4,2 mm, prosječna širina 17 mm • 4/10

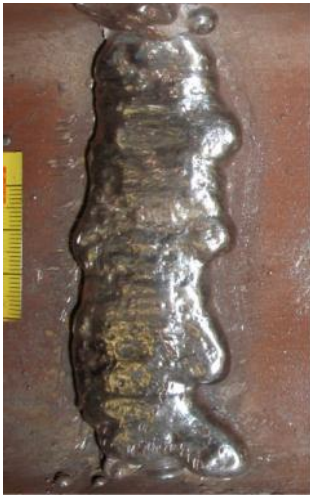
<ul style="list-style-type: none"> • relativno glatka i uredna površina • nadvišenje se poveća od nožice prema glavi (3-5 mm) zbog, najvjerojatnije, pomicanja bakrene obloge • 8/10

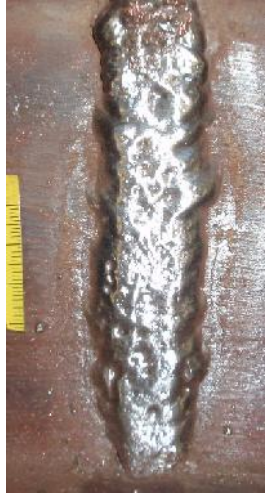
Donji dio vodilice/glave	<ul style="list-style-type: none"> • glatka površina • pojedini slojevi nisu jako izraženi • manja količina površinskih uključaka bakra • 9/10

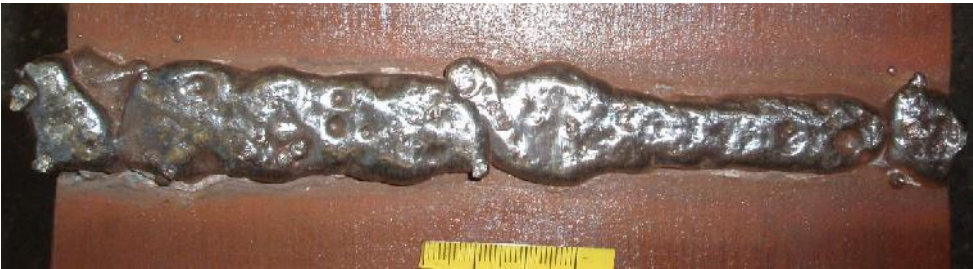
Tablica 5.4. Nalaz vizualnog ispitivanja uzorka 3

<p>Dno</p>	<ul style="list-style-type: none"> • gruba površina • vidljivi uključci troske po rubovima • nadvišenje i širina zavara se kreću od 4 mm odnosno 15 mm na strani vodilice do 6 mm odnosno 24 mm na strani glave tračnice • 4/10

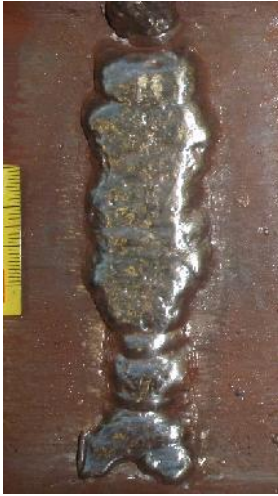
Donji dio vodilice/glave	<ul style="list-style-type: none"> • izražen diskontinuitet zavara • gruba površina nepravilnog izgleda • 7/10

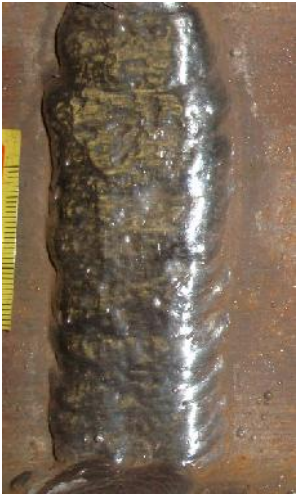
<ul style="list-style-type: none"> • glatka i uredna površina • slojevi me usobno dobro povezani • nadvišenje 4,5 mm, širina 35 mm • 9/10

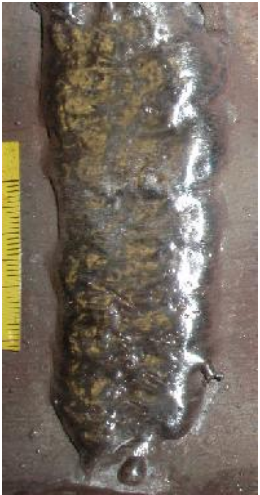
<ul style="list-style-type: none"> • zarobljena troska uz nožicu • glatka površina, dobro povezani prolazi osim u gornjem dijelu kod glave tračnice • 6/10

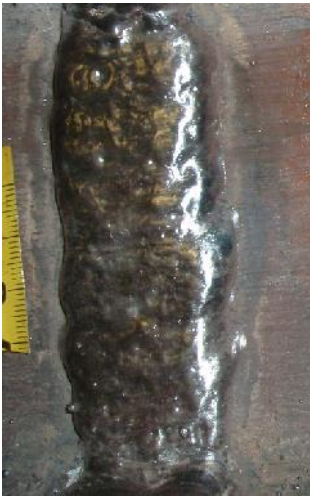
<ul style="list-style-type: none"> • glatka i uredna površina izuzev jednog diskontinuiteta kod glave tra nice • ujedna ena širina (31 mm) i nadvišenje (3,5 mm) • 8/10

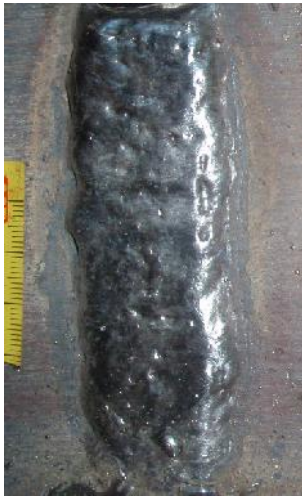
Donji dio vodilice/glave	<ul style="list-style-type: none"> • ve a koli ina uklju aka bakra • pri vrhu je izražen diskontinuitet zavara s vidljivom zarobljenom troskom • 5/10

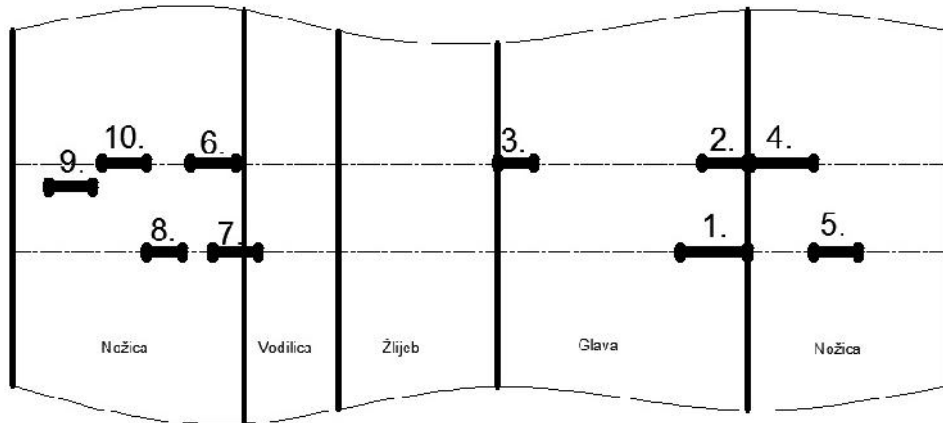
Slika 5.3. Indikacije na uzorku 3

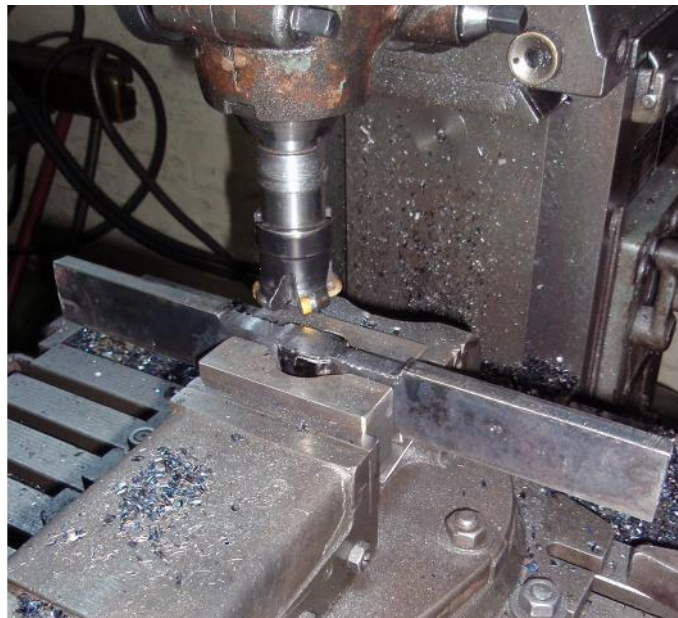
Slika 5.15. Glodanje epruvete za statički vlačni pokus

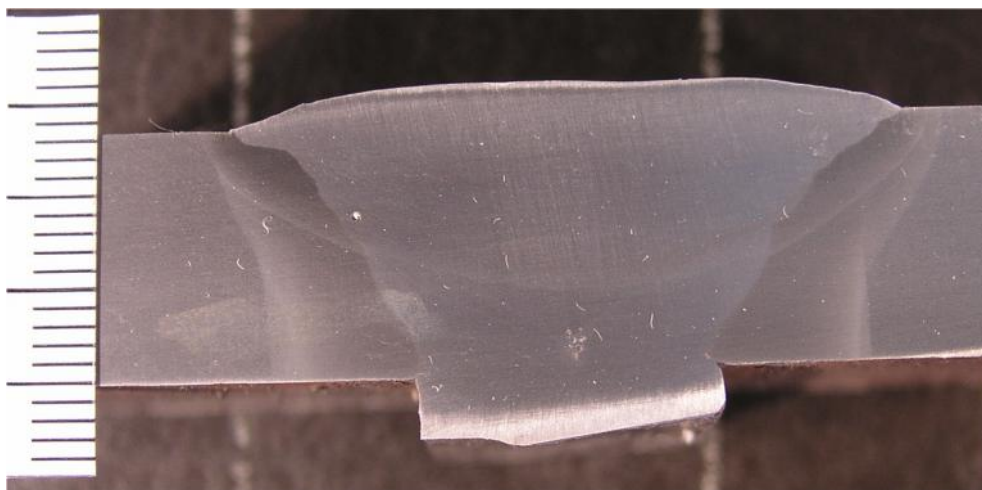
Slika 5.19. Makroizbrusak nožice tračnice uzorka 7
