# Zavarivanje tramvajskih tračnica samozaštičujućom praškom punjenom žicom

Master's thesis / Diplomski rad

2015

*Degree Grantor / Ustanova koja je dodijelila akademski / stručni stupanj:* **University of Zagreb, Faculty of Mechanical Engineering and Naval Architecture / Sveučilište u Zagrebu, Fakultet strojarstva i brodogradnje**

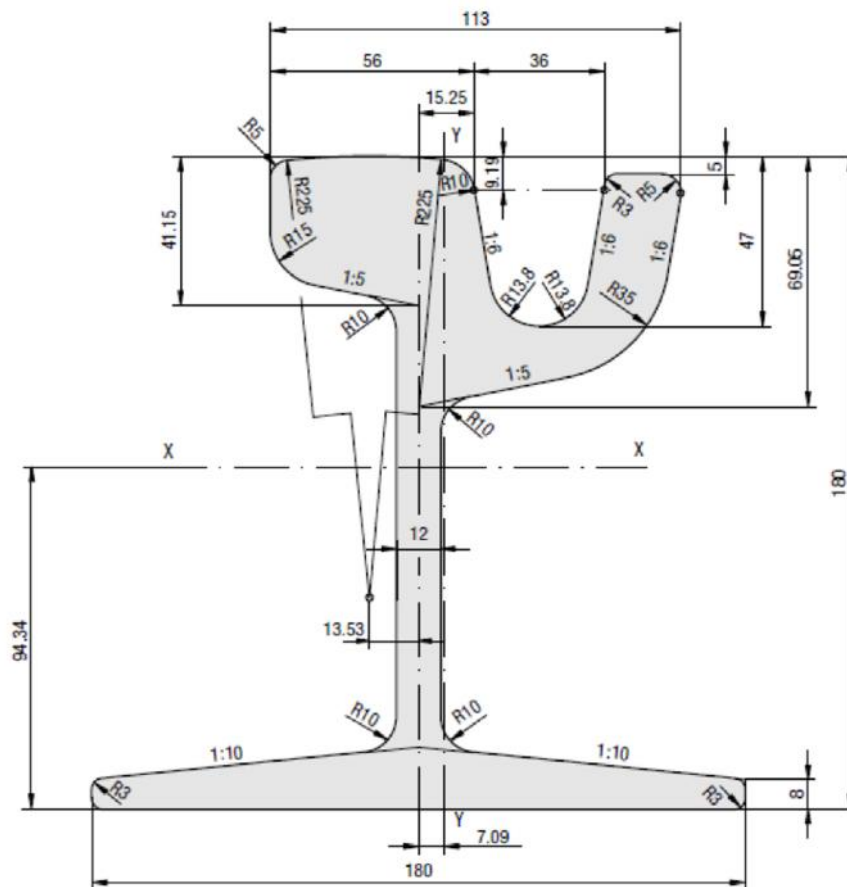
Na slici 2.4 su prikazane dimenzije žljebaste tra nice profila 60R1 prema normi EN 14811:2006 kakva se koristi za tramvajski promet u gradu Zagrebu. Eksperimentalni dio ovog rada je vršen na ovakvom profilu tra nice. U tablici 2.1 su navedene osnovne karakteristike takve tra nice.

Slika 2.4. Dimenzije žljebaste tra nice profila 60R1 [8]

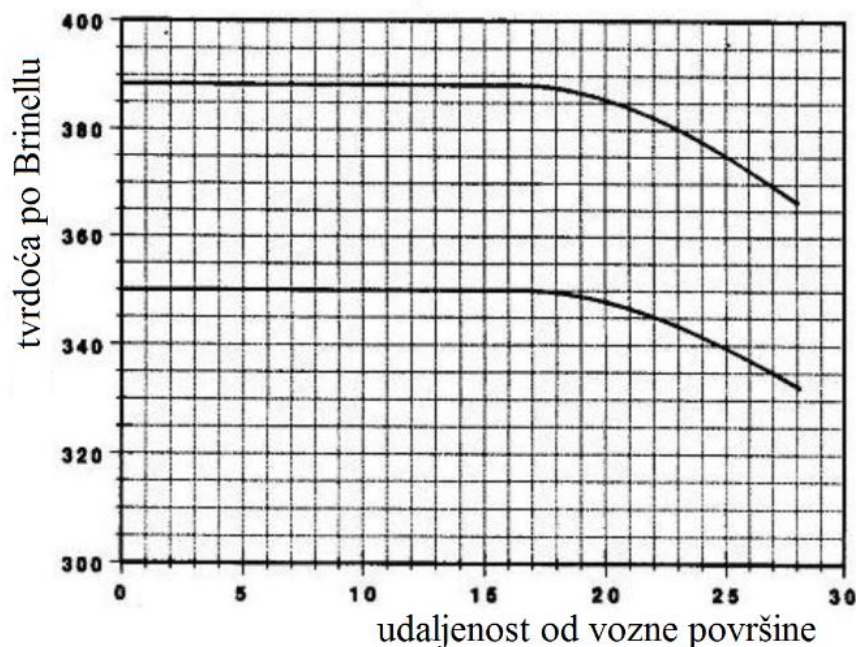
Povećanjem brzine hlađenja snižava se temperatura transformacije i postiže finija perlitna struktura. Ubrzano hlađenje se posebno primjenjuje na glavi tračnice koja mora imati veću tvrdoću i otpornost na trošenje od donjeg dijela. Hlađenje glave tračnice može biti zračno, vodenim sprejom ili uljem. Ovisno o primijenjenom postupku, dobivaju se značajne razlike u raspodjeli tvrdoće, odnosno dubini otvrdnutog sloja i mikrostrukтури u glavi tračnice. Na slici 2.5 dan je primjer vertikalne distribucije tvrdoće u glavi tračnice. Kada se elik hladi velikim brzinama kakve se ovdje primjenjuju, kao rezultat transformacije može se, osim perlita, formirati i bainit i martenzit. Kako bi se izbjegle te faze, brzo hlađenje se prekida blizu početka perlitne transformacije na oko  $570\text{ }^{\circ}\text{C}$  te se nastavlja slobodno hlađenje na zraku. Ovim procesom se dobiva stopostotna perlitna struktura tvrdoće 350 – 390 HB i vrstoće do oko  $1300\text{ N/mm}^2$ .

Slika 2.5. Vertikalna raspodjela tvrdoće po presjeku glave za dva različita materijala [2]

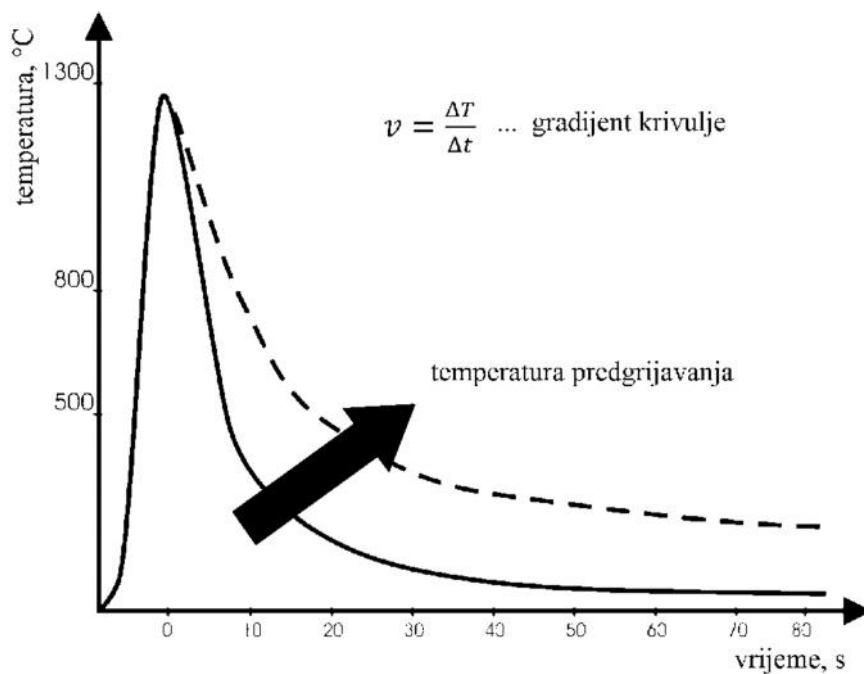
Odabirom prikladnog dodatnog materijala može se utjecati na kemijski sastav metala zavara, a tako i na njegova fizikalna i metalurška svojstva. Me utim, na zbijanja u ZUT-u ne utje e dodatni materijal, nego isklju ivo brzina hla enja. Ona se može smanjiti pove anjem temperature predgrijavanja kako prikazuje slika 3.1.

Slika 3.1. Krivulja promjene temperature u ovisnosti o temperaturi predgrijavanja [9]

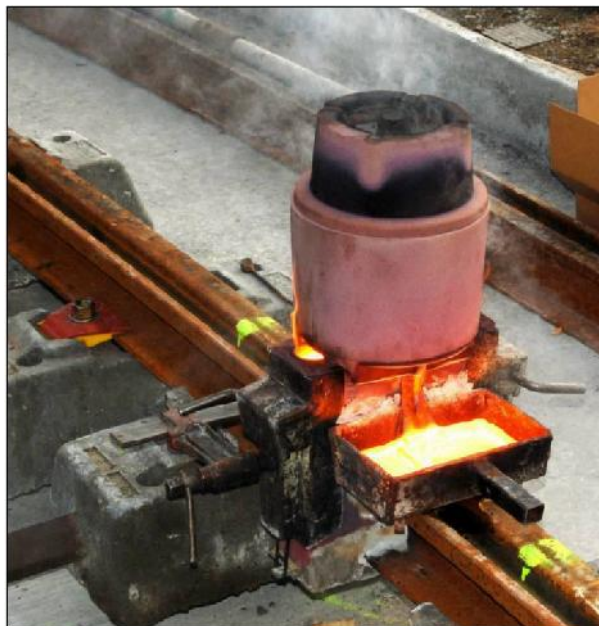
Aluminotermijski postupak zavarivanja, prikazan na slici 3.5, esto se primjenjuje za zavarivanje tra nica na terenu, a primjenjiv je za sve vrste tra ni kih profila. Produktivan je i mobilan jer ne zahtijeva veliku opremu kao ni pristup elektri noj energiji. Spajanje tra nica se ostvaruje pomo u pregrijane taline koja nastaje egzotermnom kemijskom reakcijom izme u željezovog oksida  $Fe_2O_3$  i aluminija koji vrši ulogu redukcijskog sredstva. Reakcija se pokre e pri oko  $1200\text{ }^{\circ}C$  u smjesi navedenih reaktanata koja se naziva termitna smjesa. Troska aluminijevog oksida, zbog niže gusto e, pluta na površini taline i štiti rastaljeni elik od okolne atmosfere. Proces se odvija u loncu sa zatvara em koji se otvara kada se postigne tražena temperatura taline (nešto manje od  $2500\text{ }^{\circ}C$ ), te ona tada po inje te i kroz kalupom ome enu šupljinu izme u tra nica koje se zavaruju. U termitnu smjesu se mogu dodati legirni elementi s ciljem regulacije kemijskog sastava metala zavara. Osim toga, dodaju se aditivi koji pospješuju te enje taline i snižavaju temperaturu skru ivanja aluminijevog oksida [9, 13].

Slika 3.5. Zavarivanje tra nica aluminotermijskim postupkom [9]

Prvi korak prilikom zavarivanja tračnica je rezanje tračnice i njihovo međusobno poravnavanje. Šrafova mora biti uklonjena sve do iste razine, masno i korozivni produkti. Razmak između tračnica mora biti ujednačen, a obično se kreće u rasponu od 20 do 30 mm ovisno o vrsti tračnica. Zatim se na tračnice postavlja pješčani kalup i ostala oprema potrebna za odvijanje procesa. U pravilu se vrši predgrijavanje tračnica, najčešće plinskim plamenikom. Kada su tračnice predgrijane, iznad kalupa se postavlja lonac s termitnom smjesom te slijedi paljenje smjese. Toplina egzotermne reakcije stvara talinu koja se, nakon uklanjanja zatvarača na loncu, izlijeva u kalup ispunjavajući i zazor između tračnica i čine zavareni spoj. Nakon skrućivanja taline kalup i pripadajuća oprema se uklanjaju, a nastali sruš najčešće se odstranjuje pomoću hidrauličnog uređaja. Eventualno se provodi naknadna toplinska obrada. Na kraju slijedi brušenje kako bi se postigla zahtijevana geometrija tračnice.

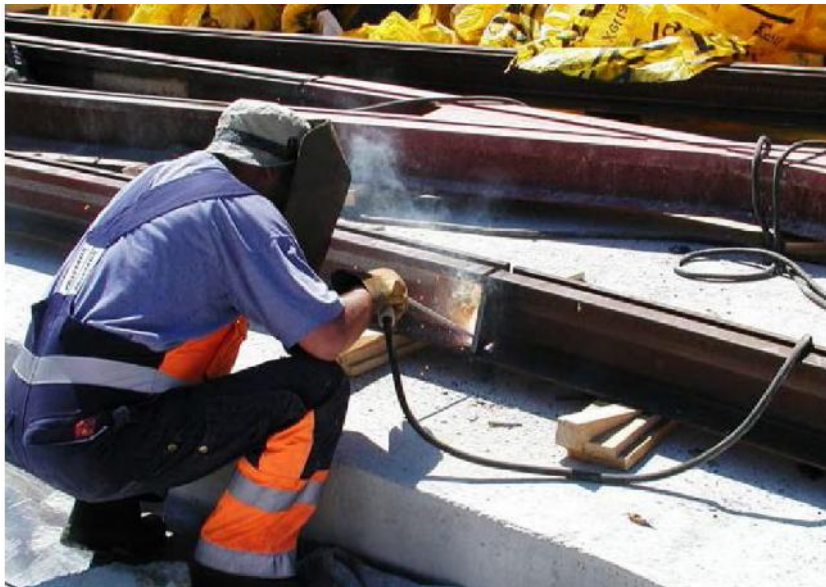
REL postupak je elektrolyni postupak zavarivanja taljivom obloženom elektrodom. Karakterizira ga uzastopno prekidanje procesa zbog izmjene elektrode. To predstavlja značajan nedostatak jer, kao što je već objašnjeno, umanjuje produktivnost i kvalitetu. Ipak, postupak je još uvijek zastupljen pri zavarivanju tračnica, a naročito kod zavarivanja tramvajskih žljebastih tračnica. Razlog tome je jednostavnost, mobilnost i niska cijena opreme te niski zahtjevi za obuku zavarivača. S ciljem povećanja produktivnosti često se u spoj između tračnica dodaje posebno oblikovana čelična ploča debljine 15 – 20 mm. Na slici 3.7 je prikazano zavarivanje tramvajске tračnice REL postupkom uz uporabu takve ploče [17].

Slika 3.7. Zavarivanje žljebaste tračnice REL postupkom uz upotrebu čelične ploče [17]

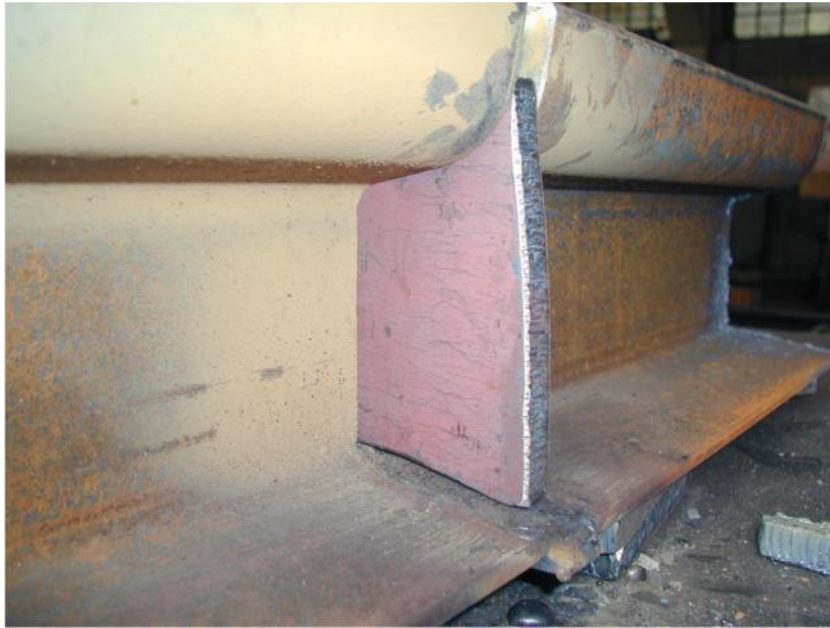
Specifičnost ove tehnologije je upotreba specijalne umetne čelične pločice s ciljem pojednostavljenja procesa i skraćivanja vremena zavarivanja. Nakon što se, uz pomoć podložne pločice, zavari nožica tračnice, u zazor između tračnica se postavlja umetna pločica kako je prikazano na slici 4.1. Ona služi kao podloga pri zavarivanju glave i vodilice tračnice, a s vratom i nožicom se povezuje kutnim zavarima.

Slika 4.1. Postavljena specijalna umetna ploča nakon zavarivanja nožice tračnice [20]

Nedostaci ovakve tehnologije su brojni. Kao prvo, postavljanjem umetne ploče i njenim povezivanjem s tračnicom pomoću kutnih zavarivanja, praktički cijelo područje vrata tračnice ostaje neprovareno. Postojanje tako velikog diskontinuiteta u zavarenom spoju jako negativno utječe na njegova svojstva, napose dinamička. Drugo, na terenu je često otežan pristup pri zavarivanju vertikalnih kutnih zavarivanja koji povezuju ploču s vratom tračnice, pa je kvaliteta tih zavarivanja vrlo upitna. Osim toga, greške u zavarenom spoju se još mogu pojaviti zbog neuklonjenih korozivskih produkata na tračnici, lošeg nalijeganja umetne ploče na zavarivačku nožicu, velike količine zarobljene troske u zavarivačku nožicu i sličnog [20].

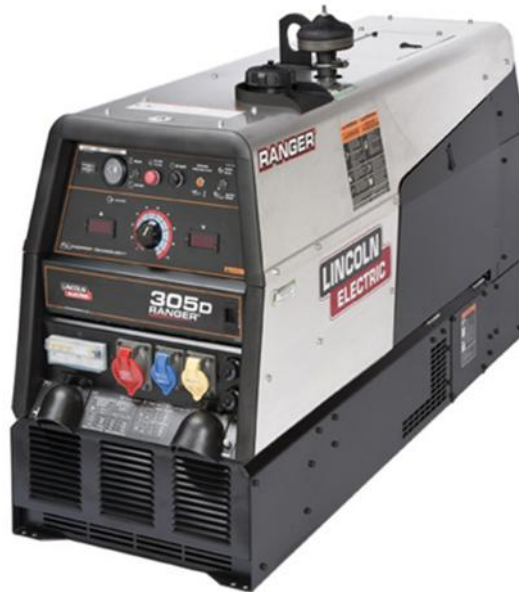
Nužna karakteristika opreme za zavarivanje tračnica je njena mobilnost. Oprema za ovaj postupak se sastoji od agregata Ranger 305D proizvođača Lincoln Electric prikazanog na slici 4.2, pripadajućeg dodavača žice, karakterističnog pištolja za zavarivanje ovim postupkom, magnetskog priključka mase te polikabela i drugih potrebnih kabela. Agregat se pokreće dizel motorom snage 14 kW što rezultira izlazom od 250 A i 30 V uz intermitenciju od 100 % [21].

Slika 4.2. Agregat za zavarivanje Ranger 305D [21]

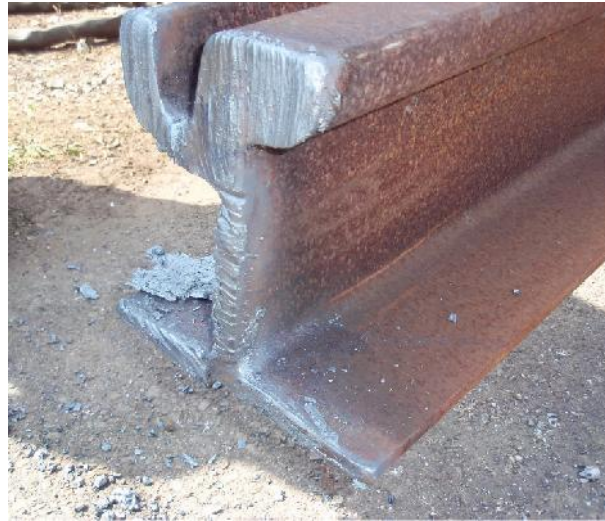
neravno odrezana jer je tada nemogu e posti i optimalan zazor od 20 mm na svim dijelovima pripreme spoja. Na slici 4.3 je prikazan rez tra nice izveden ru nim plinskim postupkom.

Slika 4.3. Tra nica odrezana ru nim plinskim postupkom

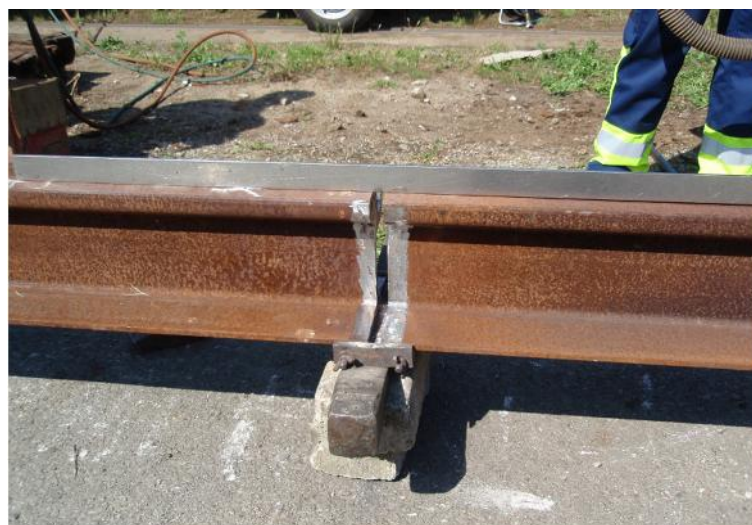
Kako bi se kompenzirala neizbježna deformacija uslijed zavarivanja, tra nice se predeformiraju za kut od oko  $0,6^\circ$ . Taj kut predeformacije se odre uje pomo u ravnala duljine 1 m tako da se ono prisloni na voznu površinu jedne tra nice te se tra nice podižu sve dok razmak između u vozne površine druge tra nice i kraja ravnala ne dosegne 5 mm. Postupak pozicioniranja tra nica i odre ivanja kuta predeformacije je prikazan na slici 4.4. Nakon što su tra nice kona no pozicionirane, ispod tra nice se postavlja bakrena podloška koja se u vrš uje vijcima i metalnim klinovima. Ta podloška ima utor koji se postavlja ispod pripremljenog spoja i tako oblikuje donji dio zavara nožice.

Slika 4.4. Mjerenje kuta predeformacije tra nica pomo u ravnala

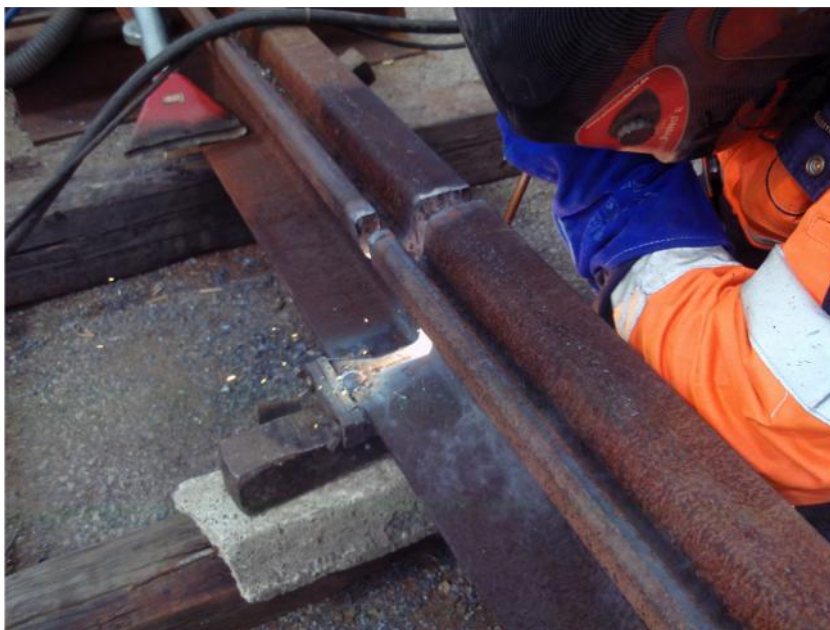
Kada su tra nice pozicionirane i predgrijane, slijedi njihovo pripajanje na rubovima nožice te zavarivanje. Kako bi se moglo pristupiti svim dijelovima tra nice prilikom zavarivanja, koristi se produžna kerami ka cjev ica. Prema slici 4.5, najprije se zavaruje nožica i to u nekoliko prolaza. Broj, smjer, duljina i redoslijed prolaza ovise o tehnici rada pojedinog zavariva a. Zadnji slojevi se izvode tako da su u ravnini ili ak malo ispod ravnine nožice tra nice kako bi se osiguralo dobro nalijeganje bakrenih obloga ije postavljanje slijedi nakon zavarene nožice. Obloge se u vrš uju elasti nom žicom kako prikazuje slika 4.6.

Slika 4.5. Zavarivanje nožice tra nice

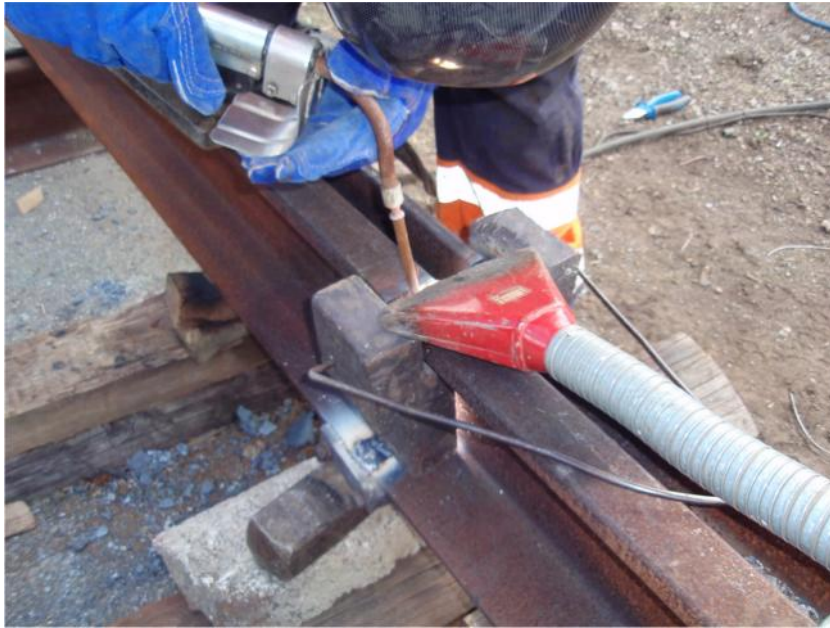
Slika 4.6. Zavarivanje vrata tra nice uz uporabu bakrenih obloga

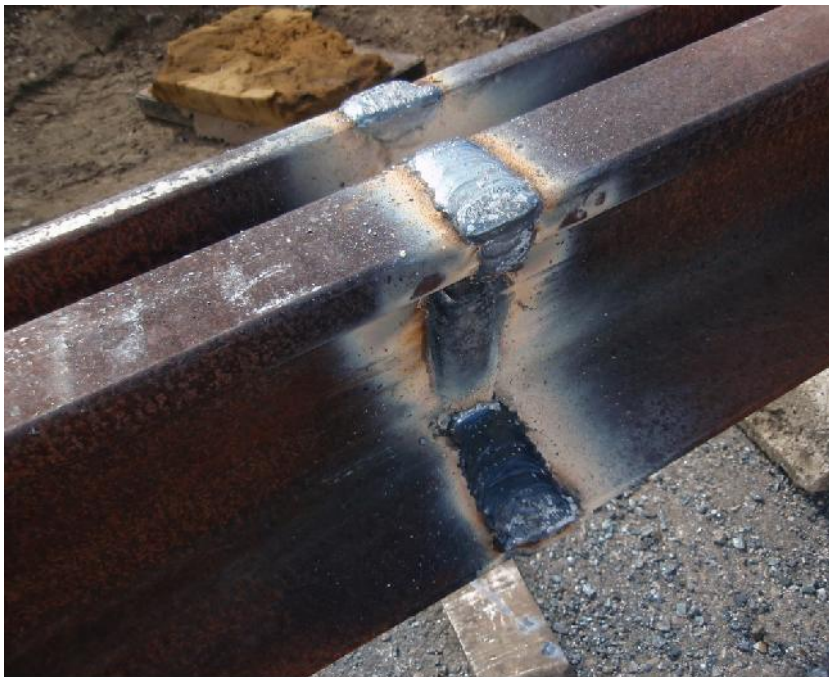
Naposljetku se uklanjaju svi bakreni kalupi, a isti se troska te se izvode završni slojevi na nožici tračnice kojima se kvalitetnije povezuju zavar nožice sa zavarom vrata kako bi se izbjegli nagli prijelazi, odnosno koncentratori naprezanja. Još se izvodi jedan sloj na donjem dijelu žlijeba te, prema potrebi, dodatni popravni zavari na drugim dijelovima tračnice. Ti popravni zavari se najčešće odnose na popravak bočnih strana glave i vodilice i, u praksi, često izvode REL postupkom. Na slici 4.7 je prikazan konačni izgled zavara tračnice prije mehaničke obrade.

Slika 4.7. Konačni izgled zavara tračnice prije brušenja

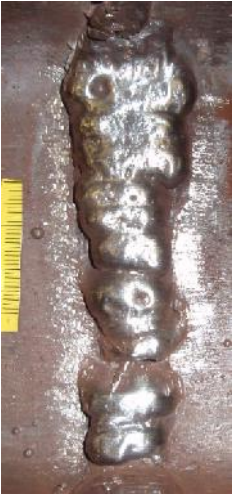
<b>Vrat</b>	<ul style="list-style-type: none"> <li>• gruba i neuredna površina</li> <li>• neujednadena širina</li> <li>• izraženi prekidi zavarivanja</li> <li>• vrlo veliko nadvišenje (6,5 mm)</li> <li>• 3/10</li> </ul>

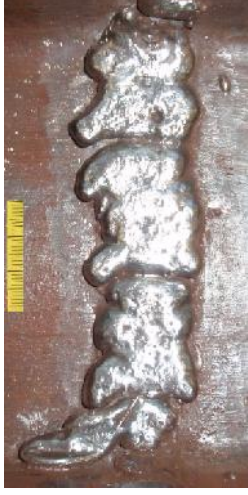
<ul style="list-style-type: none"> <li>• curenje taline između obloge i tračnice pri dnu vrata</li> <li>• vrlo gruba i valovita površina</li> <li>• veliko nadvišenje (5,5 mm)</li> <li>• izražena dva prekida zavarivanja</li> <li>• 3/10</li> </ul>

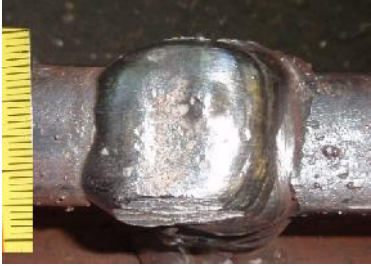
<p><b>Gornji dio vodilice/glave (vozna površina)</b></p>	<ul style="list-style-type: none"> <li>• završni sloj je zamaknut u lijevo u odnosu na ostatak zavara što rezultira nedovoljnom ispunom s desne strane</li> <li>• ostatak površine je gladak i uredan</li> <li>• 6/10</li> </ul>

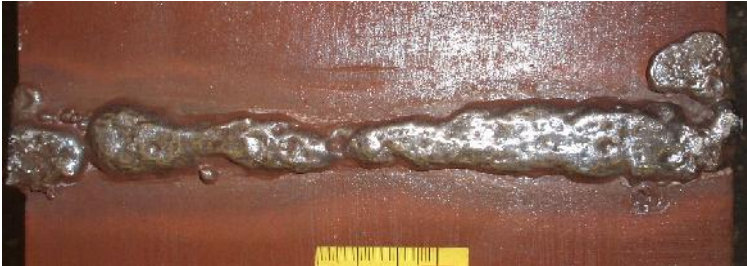
<p><b>Dno</b></p>	<ul style="list-style-type: none"> <li>• nepotpuni provar na središnjem dijelu</li> <li>• curenje taline na strani glave tračnice</li> <li>• izražen prekid zavarivanja na strani vodilice</li> <li>• prosječno nadvišenje 4,2 mm, prosječna širina 17 mm</li> <li>• 4/10</li> </ul>

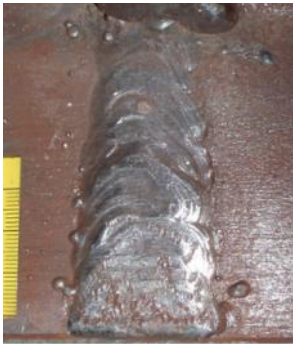
Broj uzorka: 2	Šifra zavariva a: 2	Datum ispitivanja: 2. 6. 2015.
	Lijeva strana (na strani vodilice)	Desna strana (na strani glave)
<b>Nožica</b>	<ul style="list-style-type: none"> <li>• uredna površina</li> <li>• nedostatan nadvišenje (nedostaje zadnji sloj)</li> <li>• vidljive naštrcane kapljice oko zavara</li> <li>• 8/10</li> </ul>

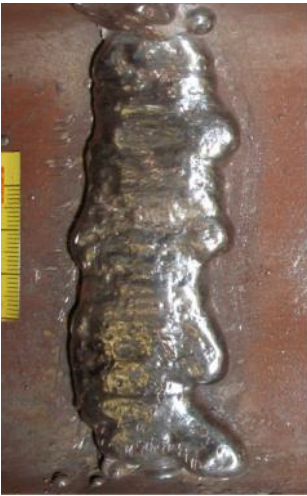
<ul style="list-style-type: none"> <li>• relativno glatka i uredna površina</li> <li>• nadvišenje se poveća od nožice prema glavi (3-5 mm) zbog, najvjerojatnije, pomicanja bakrene obloge</li> <li>• 8/10</li> </ul>

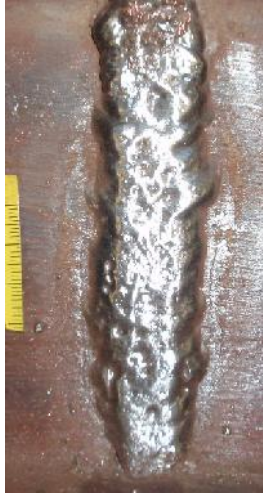
<b>Donji dio vodilice/glave</b>	<ul style="list-style-type: none"> <li>• glatka površina</li> <li>• pojedini slojevi nisu jako izraženi</li> <li>• manja količina površinskih uključaka bakra</li> <li>• 9/10</li> </ul>

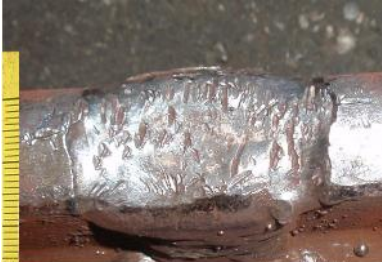
<p><b>Gornji dio vodilice/glave (vozna površina)</b></p>	<ul style="list-style-type: none"> <li>• nedovoljno nadvišenje zavara (nedostaje završni prolaz)</li> <li>• prisutne ugorine</li> <li>• 6/10</li> </ul>

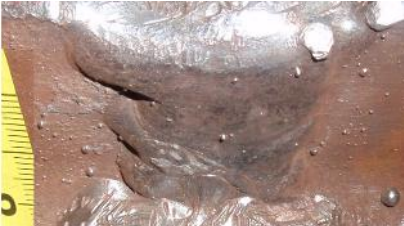
<p><b>Žlijeb</b></p>	<ul style="list-style-type: none"> <li>• površina je zadovoljavajućeg izgleda iako su mjestimično izraženi pojedini slojevi zavara</li> <li>• 7/10</li> </ul>

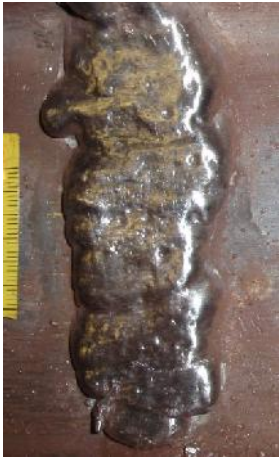
<ul style="list-style-type: none"> <li>• površina nepravilnog oblika</li> <li>• nedovoljno staljivanje na rubovima kod nožice</li> <li>• nadvišenje 4,5 mm</li> <li>• 5/10</li> </ul>

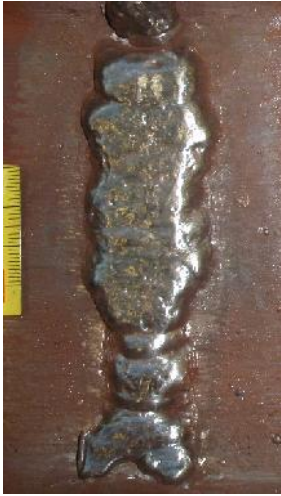
<b>Donji dio vodilice/glave</b>	<ul style="list-style-type: none"> <li>• izražen diskontinuitet zavara</li> <li>• gruba površina nepravilnog izgleda</li> <li>• 7/10</li> </ul>

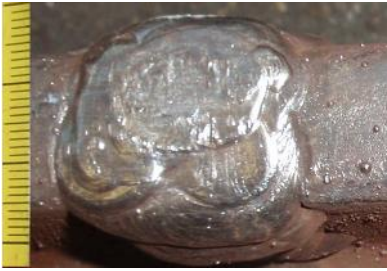
<p><b>Gornji dio vodilice/glave (vozna površina)</b></p>	<ul style="list-style-type: none"> <li>• izraženi slojevi zavara</li> <li>• nedovoljno nadvišenje jer nedostaje završni prolaz</li> <li>• vidljive male ugorine</li> <li>• 6/10</li> </ul>

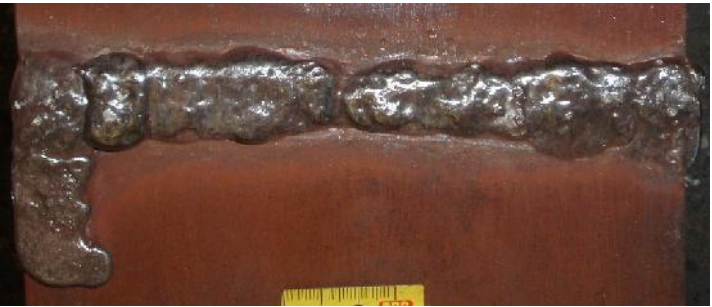
<p><b>Dno</b></p>	<ul style="list-style-type: none"> <li>• jako izraženo curenje taline uz rub na strani vodilice</li> <li>• gruba površina</li> <li>• dva jako izražena diskontinuiteta zavara</li> <li>• nadvišenje 5,5 mm, širina 26 mm</li> <li>• 4/10</li> </ul>

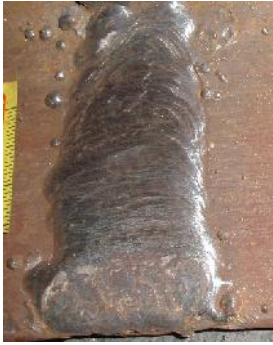
Broj uzorka: 4	Šifra zavariva a: 2	Datum ispitivanja: 3. 6. 2015.
	Lijeva strana (na strani vodilice)	Desna strana (na strani glave)
<b>Nožica</b>	<ul style="list-style-type: none"> <li>• glatka i uredna površina</li> <li>• jedan završni prolaz s njihanjem</li> <li>• ve a koli ina naštrcanih kapljica</li> <li>• 9/10</li> </ul>

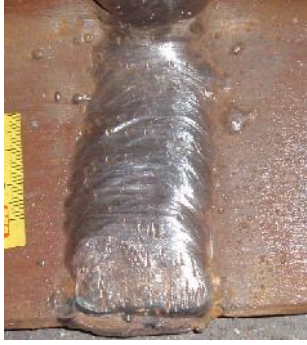
<ul style="list-style-type: none"> <li>• uredna i glatka površina na injena u jednom završnom prolazu</li> <li>• mala koli ina naštrcanih kapljica</li> <li>• 9/10</li> </ul>

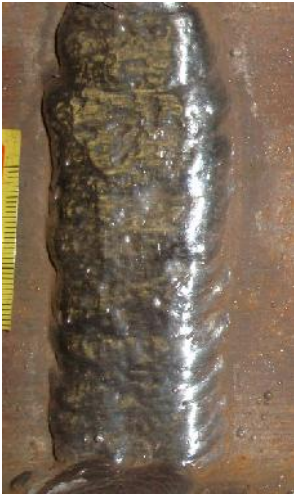
<ul style="list-style-type: none"> <li>• glatka i uredna površina</li> <li>• slojevi me usobno dobro povezani</li> <li>• nadvišenje 4,5 mm, širina 35 mm</li> <li>• 9/10</li> </ul>

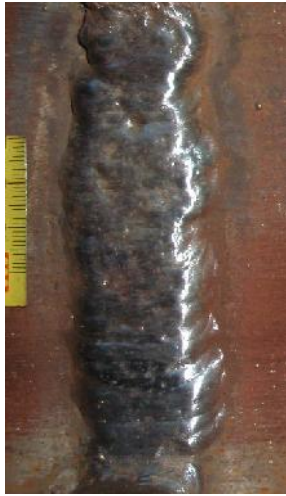
<b>Donji dio vodilice/glave</b>	<ul style="list-style-type: none"> <li>• relativno dobro povezani prolazi bez jako izraženih diskontinuiteta</li> <li>• velika koli ina površinskih uklju aka bakra</li> <li>• 7/10</li> </ul>

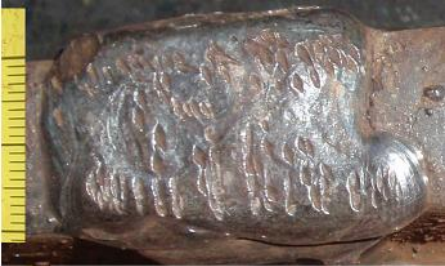
<p><b>Gornji dio vodilice/glave (vozna površina)</b></p>	<ul style="list-style-type: none"> <li>• glatka površina s dobro povezanim slojevima</li> <li>• prisutne male ugorine s jedne strane zavara</li> <li>• 8/10</li> </ul>

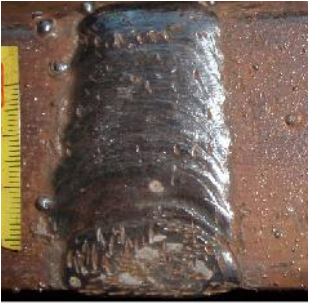
<ul style="list-style-type: none"> <li>• glatka i uredna površina</li> <li>• naštrcane kapljice oko zavara</li> <li>• nedovoljno nadvišenje, nedostaje jedan sloj</li> <li>• nadvišenje 0-2 mm, širina 30-35 mm</li> <li>• 8/10</li> </ul>

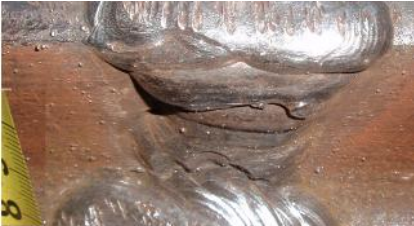
<p><b>Žlijeb</b></p>	<ul style="list-style-type: none"> <li>• površina relativno uredna izuzev jednog izraženog diskontinuiteta</li> <li>• 6/10</li> </ul>

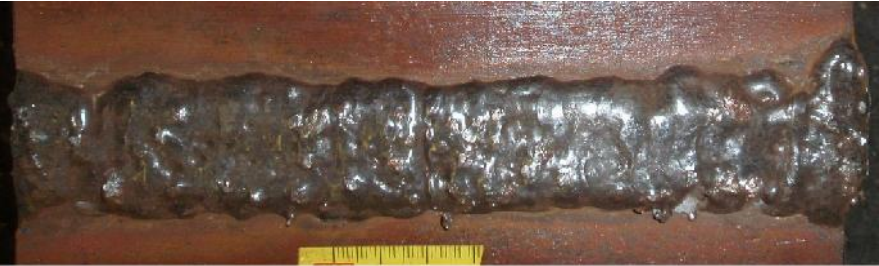
<p><b>Dno</b></p>	<ul style="list-style-type: none"> <li>• ujednena širina i nadvišenje</li> <li>• manja količina površinskih uključenja bakra</li> <li>• nadvišenje 5,5 mm, širina 29 mm</li> <li>• 7/10</li> </ul>

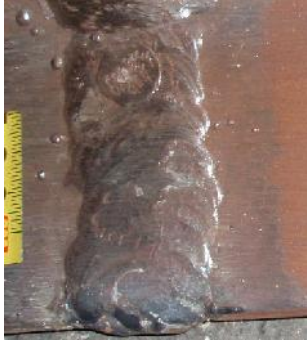
<ul style="list-style-type: none"> <li>blago gruba površina s izraženim tragovima njihanja luka</li> <li>naštrcane kapljice</li> <li>nedovoljna ispuna uz desni rub</li> <li>7/10</li> </ul>

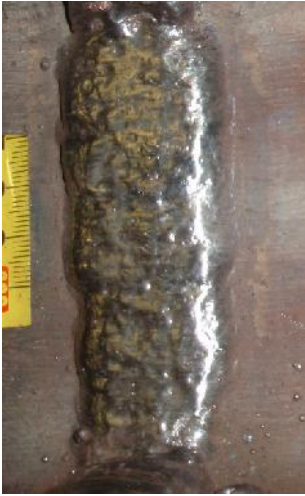
<ul style="list-style-type: none"> <li>uredna i glatka površina osim jednog izraženog diskontinuiteta</li> <li>ujedna eno nadvišenje u iznosu 4 mm kao i širina od 32 mm</li> <li>8/10</li> </ul>

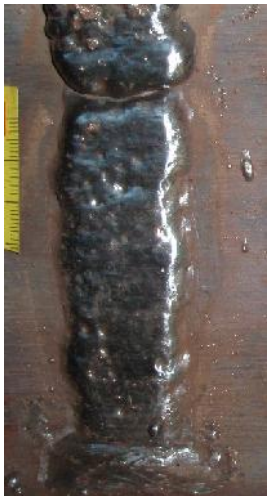
<b>Donji dio vodilice/glave</b>	<ul style="list-style-type: none"> <li>relativno glatka i ujedna ena površina s dobro povezanim slojevima</li> <li>mala koli ina površinskih uklju aka bakra</li> <li>8/10</li> </ul>

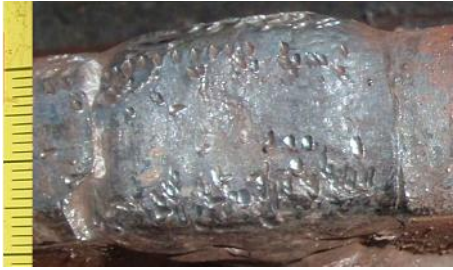
<p><b>Gornji dio vodilice/glave (vozna površina)</b></p>	<ul style="list-style-type: none"> <li>• nedovoljna ispuna (nedostaje završni prolaz)</li> <li>• prisutne male ugorine</li> <li>• 6/10</li> </ul>

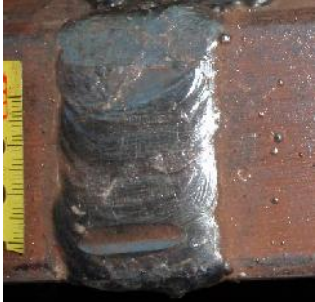
<ul style="list-style-type: none"> <li>• glatka površina izvedena u jednom završnom prolazu s njihanjem</li> <li>• mala količina naštrecanih kapljica</li> <li>• nedovoljno nadvišenje (nedostaj završni prolaz)</li> <li>• nadvišenje 1 mm, širina 34 mm</li> <li>• 8/10</li> </ul>

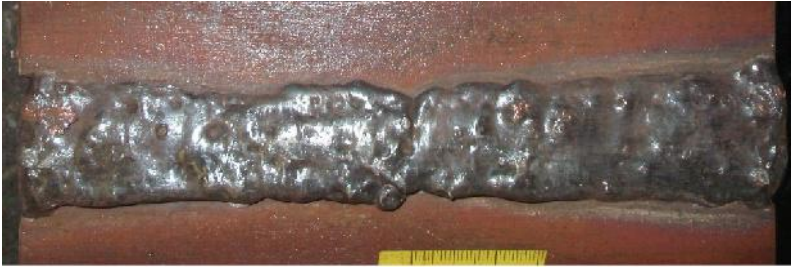
<p><b>Dno</b></p>	<ul style="list-style-type: none"> <li>• relativno glatka i ujednana površina s ujednanim nadvišenjem (5 mm) i širinom (28 mm)</li> <li>• 7/10</li> </ul>

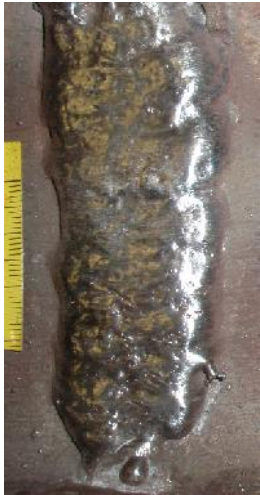
<ul style="list-style-type: none"> <li>• zarobljena troska uz nožicu</li> <li>• glatka površina, dobro povezani prolazi osim u gornjem dijelu kod glave tračnice</li> <li>• 6/10</li> </ul>

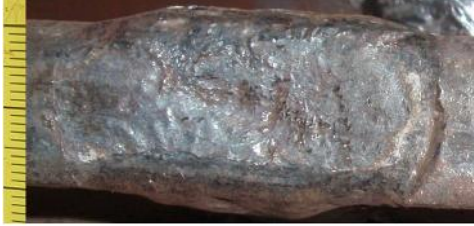
<p><b>Gornji dio vodilice/glave (vozna površina)</b></p>	<ul style="list-style-type: none"> <li>• nedovoljno nadvišenje</li> <li>• prisutne ugorine</li> <li>• 4/10</li> </ul>

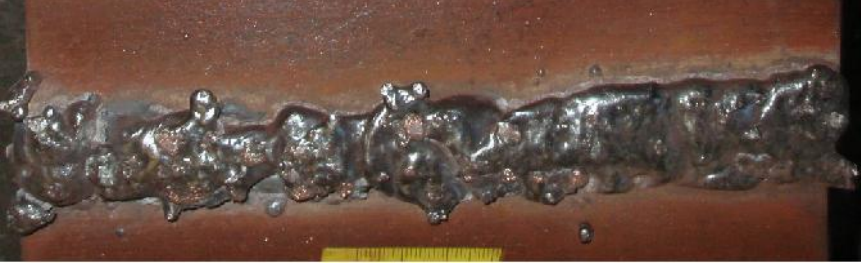
<p><b>Dno</b></p>	<ul style="list-style-type: none"> <li>• izrazito gruba površina s estim curenjem taline po bokovima</li> <li>• velika količina zarobljene troske po rubu zavora</li> <li>• prisutni uključci bakra</li> <li>• 2/10</li> </ul>

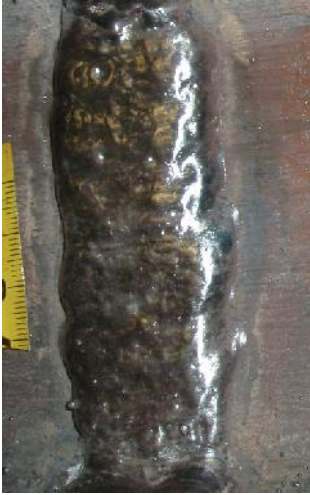
<ul style="list-style-type: none"> <li>• glatka i uredna površina izuzev jednog diskontinuiteta kod glave tra nice</li> <li>• ujedna ena širina (31 mm) i nadvišenje (3,5 mm)</li> <li>• 8/10</li> </ul>

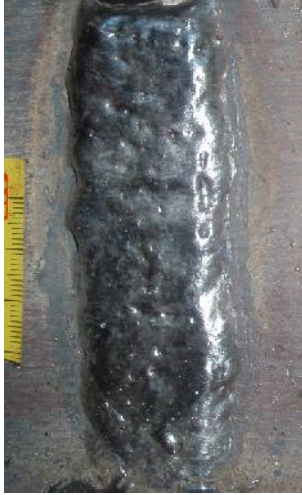
<b>Donji dio vodilice/glave</b>	<ul style="list-style-type: none"> <li>• ve a koli ina uklju aka bakra</li> <li>• pri vrhu je izražen diskontinuitet zavara s vidljivom zarobljenom troskom</li> <li>• 5/10</li> </ul>

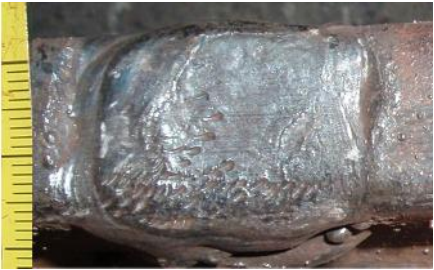
Gornji dio vodilice/glave (vozna površina)	<ul style="list-style-type: none"> <li>• prisutne ugorine</li> <li>• nedovoljna ispuna – površina zavara je ispod površine vodilice</li> <li>• 6/10</li> </ul>

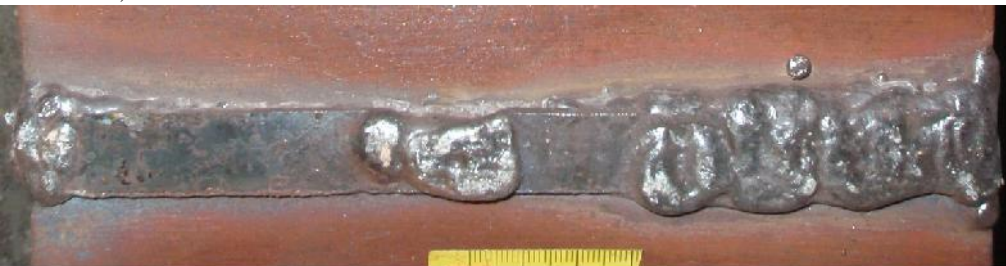
Dno	<ul style="list-style-type: none"> <li>• nedovoljno protaljeni bridovi tra nice kao i umetnuta podložna eli na plo ica</li> <li>• zarobljena troska uz rub plo ice</li> <li>• nadvišenje zavara na mjestima potpunog protaljivanja iznosi 5,5 mm, a na mjestu neprotaljene plo ice 4 mm, širina iznosi oko 23 mm</li> </ul>

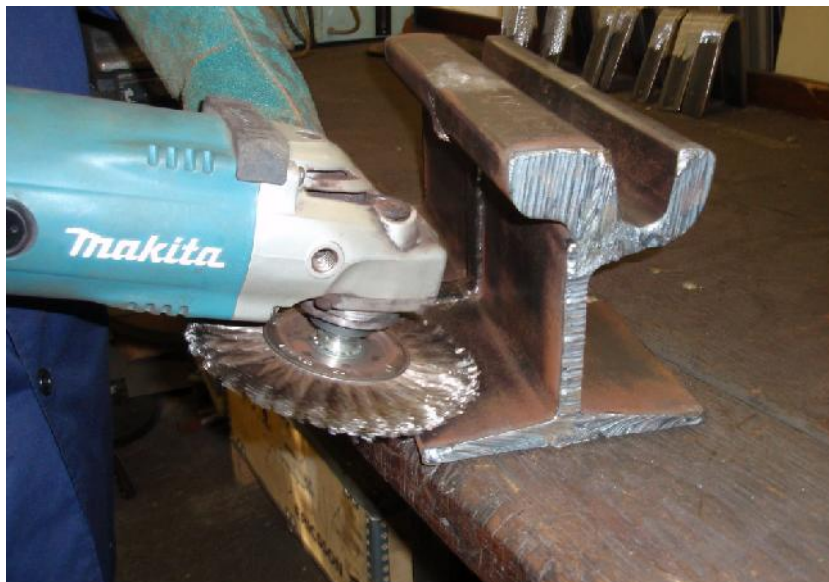
Za ispitivanje ultrazvukom bilo je potrebno ukloniti nadvišenje zavora na glavi, vodilici i žlijebu kako bi se postigla koliko-toliko pravilna geometrija i time omogućilo ispitivanje. To je izvedeno kutnom brusilicom u poduzeću ZET. Nužna je bila i dodatna mehanička priprema uzoraka kako bi se osiguralo dobro nalijeganje ispitne sonde. U širem području oko zavora je trebalo ukloniti produkte korozije i naštrcane kapljice, a da se pri tome ne ošteti površina zavora na vratu i nožici. Kao najprikladniji alat odabrana je električna četka priključena na električnu kutnu brusilicu kako prikazuje slika 5.1.

Slika 5.1. Dodatno mehaničkočišćenje uzoraka

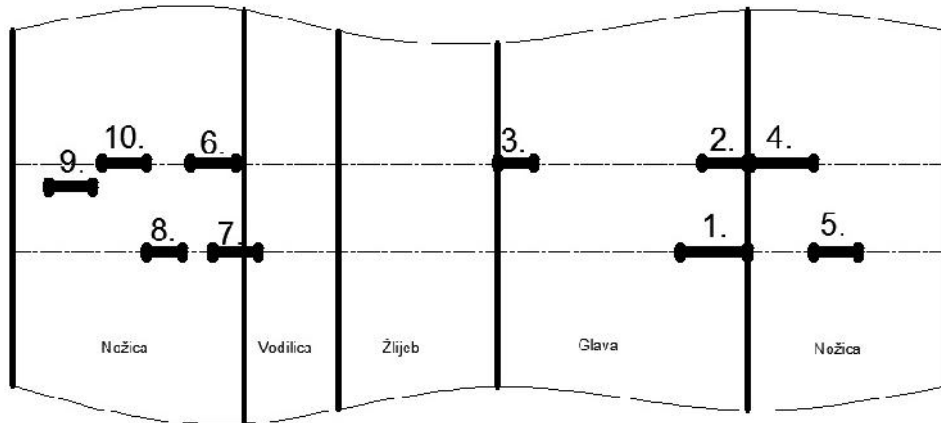
Slika 5.3. Indikacije na uzorku 3

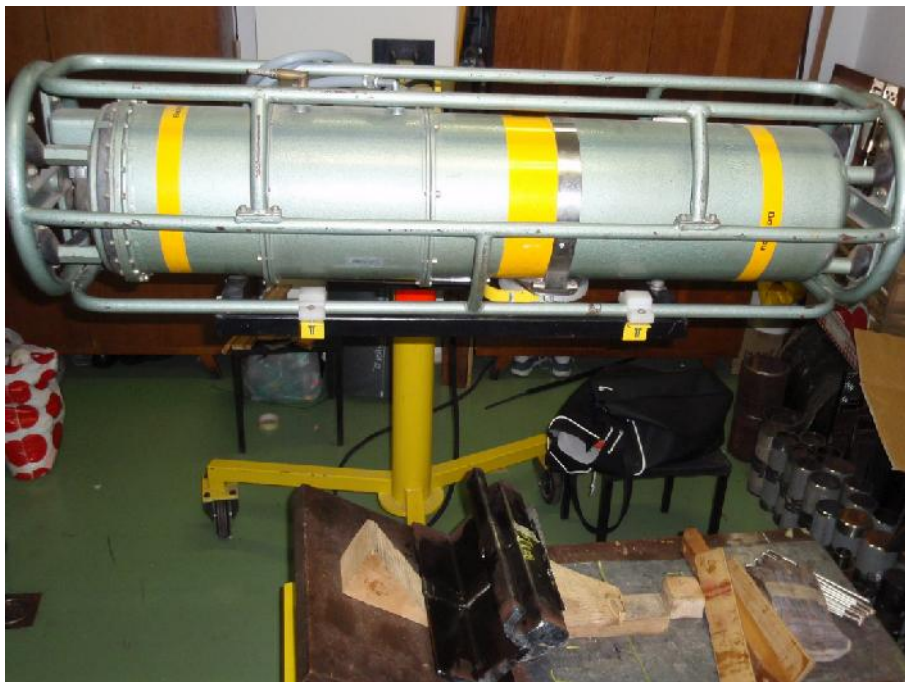
Slika 5.7. Radiografsko ispitivanje uzoraka

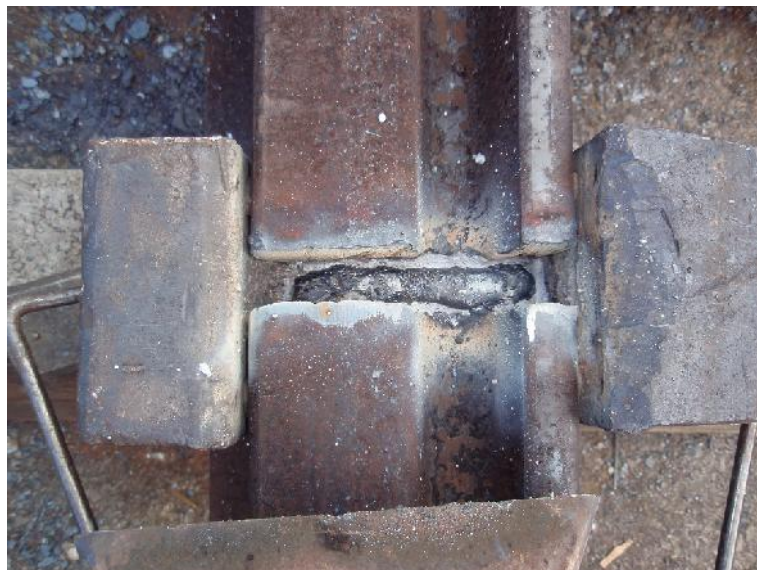
Slika 5.12. Zavar u fazi izrade (uzorak 6) s velikom količinom zaostale troske po rubovima

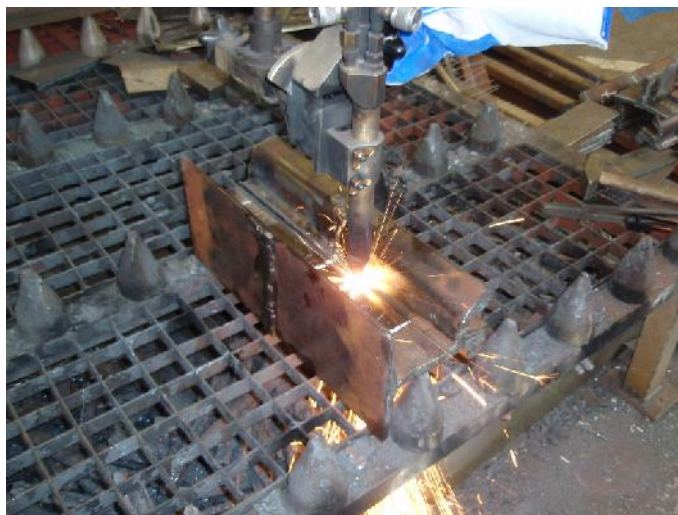
Slika 5.13. Rezanje uzoraka automatiziranim plinskim postupkom

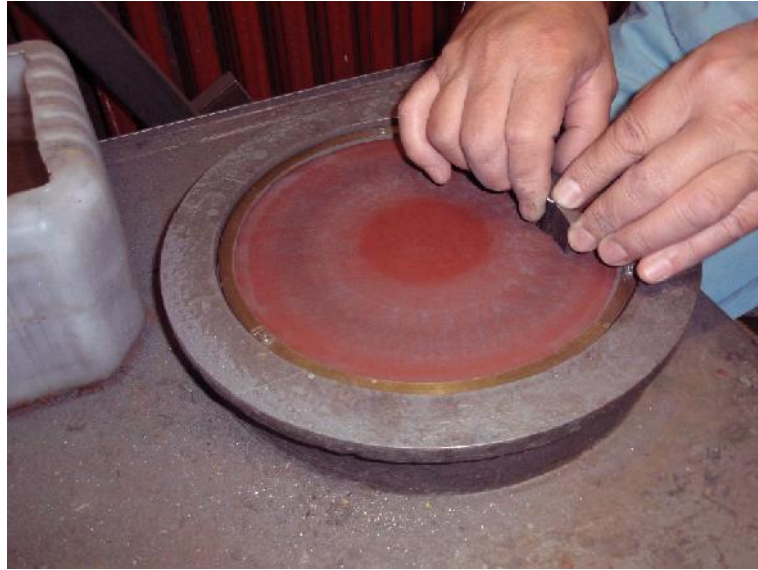
Slika 5.14. Brušenje makroizbrusaka brusnim papirom

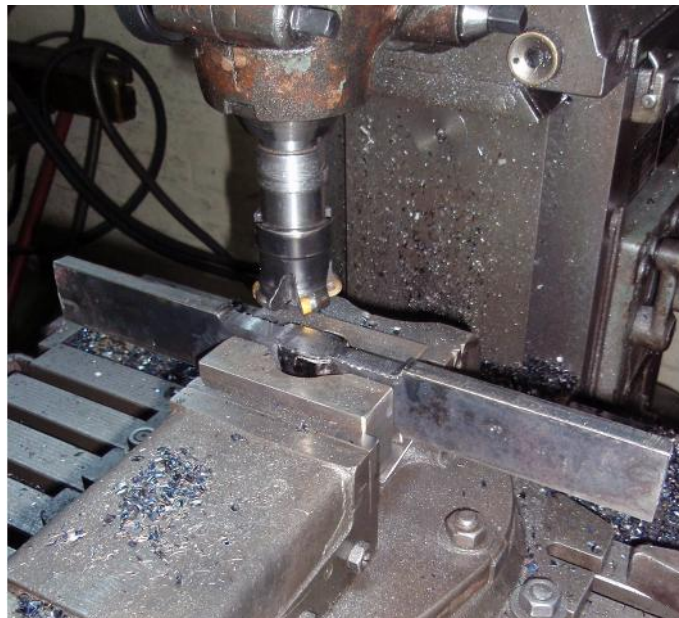
Slika 5.15. Glodanje epruvete za statički vlačni pokus

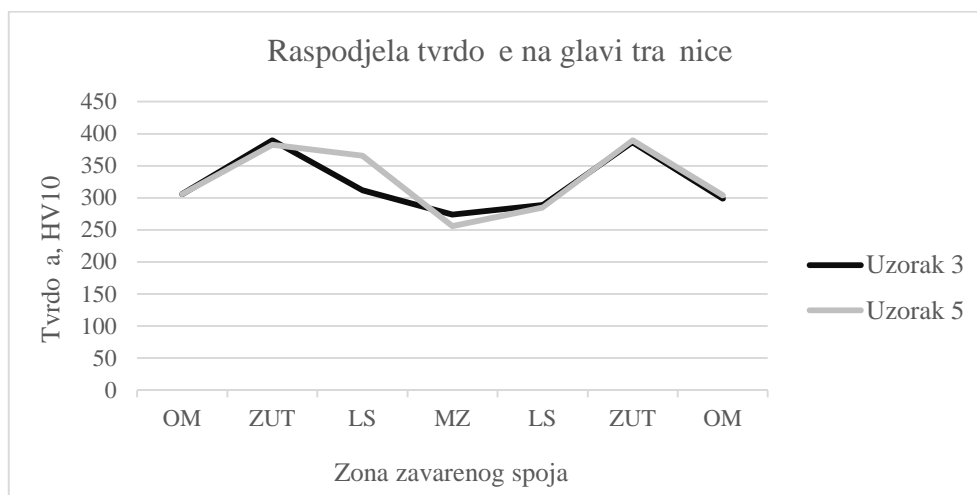
Slika 5.28. Dijagram vrijednosti tvrdo e po zonama zavara glave tra nice

Analizom izmjerenih vrijednosti utvrđeno je da su najviše tvrdoće zabilježene u ZUT-u tik do linije staljivanja. Tu je brzina hlađenja bila dovoljno velika da nastupi djelomična transformacija u tvrdi i krhki martenzit. Naime, hlađenje ipak nije bilo dovoljno intenzivno, te niti u jednoj zoni zavarenog spoja nije izmjerena tvrdoća koja bi ukazivala na strukturu stopostotnog martenzita. No, standardno odstupanje koje je u većini slučajeva vrlo veliko ukazuje na postojanje različitih mikrostruktura u ZUT-u. Udaljujući se od linije staljivanja, tvrdoća opada do vrijednosti karakterističnih za osnovni materijal. Zbog velike količine unesene topline i velikog broja prolaza, zone utjecaja topline pojedinih prolaza se međusobno presijecaju tako da je većina područja visoke tvrdoće popuštena.

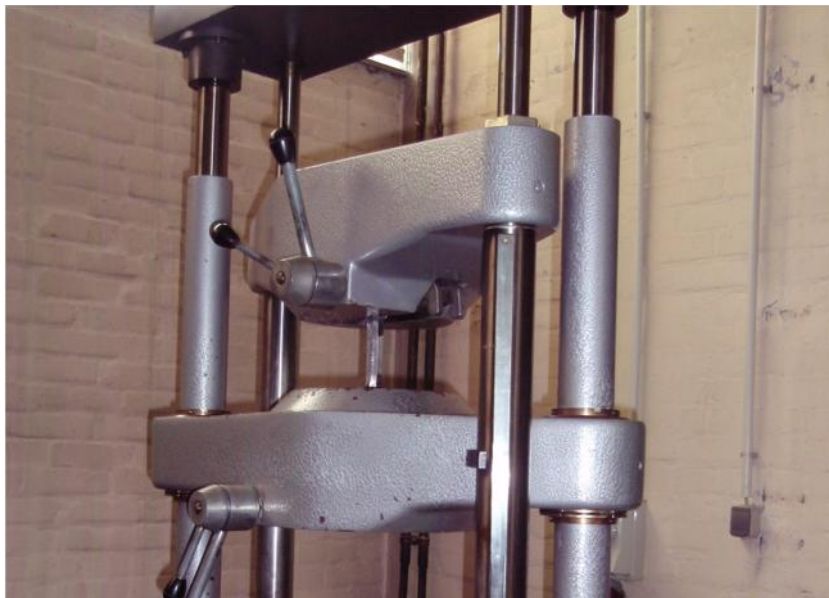
Slika 5.29. Stati ki vla ni pokus
