Primjena balansiranja i centriranja u održavanju rotacijskih strojeva

Master's thesis / Diplomski rad

Naslov rada na hrvatskom jeziku: **PRIMJENA BALANSIRANJA I CENTRIRANJA U ODRŽAVANJU ROTACIJSKIH STROJEVA**

Naslov rada na engleskom jeziku: **APPLICATION OF BALANCING AND CENTERING IN MAINTENANCE OF ROTATING MACHINES**

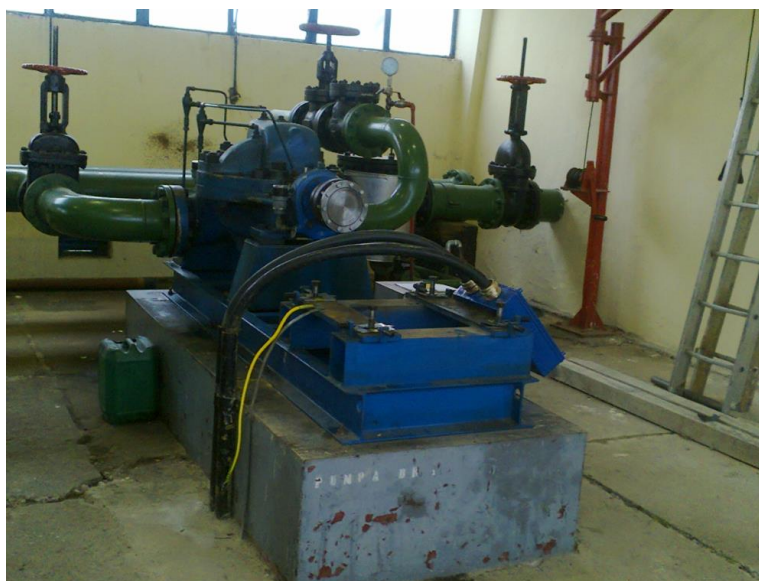
Slika 34. Prikaz postolja i pumpe prije postavljanja elektromotora

Nakon izvršenih radova na elektromotoru od strane vanjskog izvođača, isti je vraćen na svoje postolje, slika 34. Postolje se sastoji od betonske temeljne ploče i metalnog postolja „skeed“, koji je pričvršćen vijcima (ankerima) u temeljnu ploču. Metalno postolje postavljeno je na temeljnu ploču, da bi se dobila potrebna visina između izlaznog odvoda pumpe i cjevovoda. Treba naglasiti da se i pumpa i elektromotor nalaze na „skeedu“.

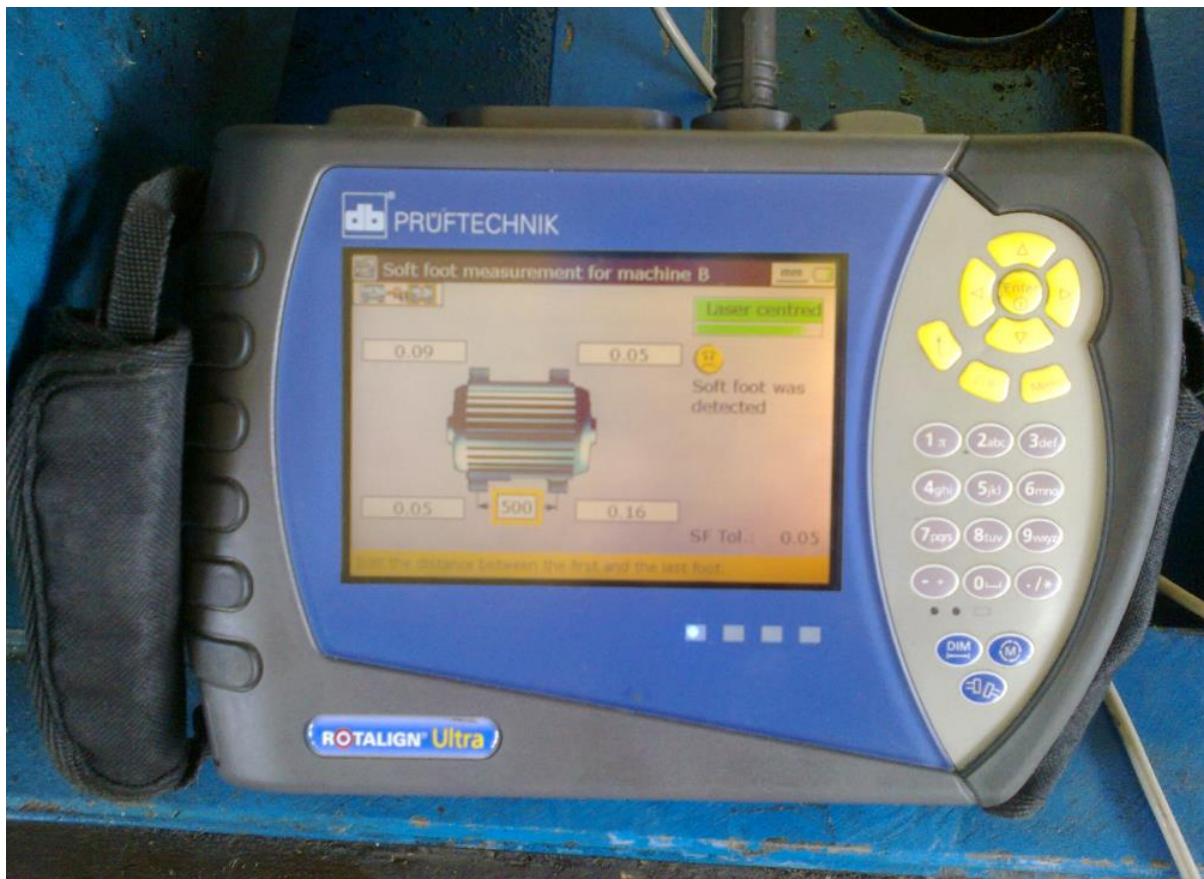
Slika 43. Postupak detekcije i otklanjanja „soft foot“

odgovarajuće debljine, a potom se temeljni vijak stegne i provjeri se novo stanje. Ovaj postupak se ponavlja, dok sve noge ne budu u dozvoljenim granicama odstupanja, slika 43.
