Primjena balansiranja i centriranja u održavanju rotacijskih strojeva

Master's thesis / Diplomski rad

Franjo Beštak

APPLICATION OF BALANCING AND CENTERING IN MAINTENANCE OF ROTATING MACHINES

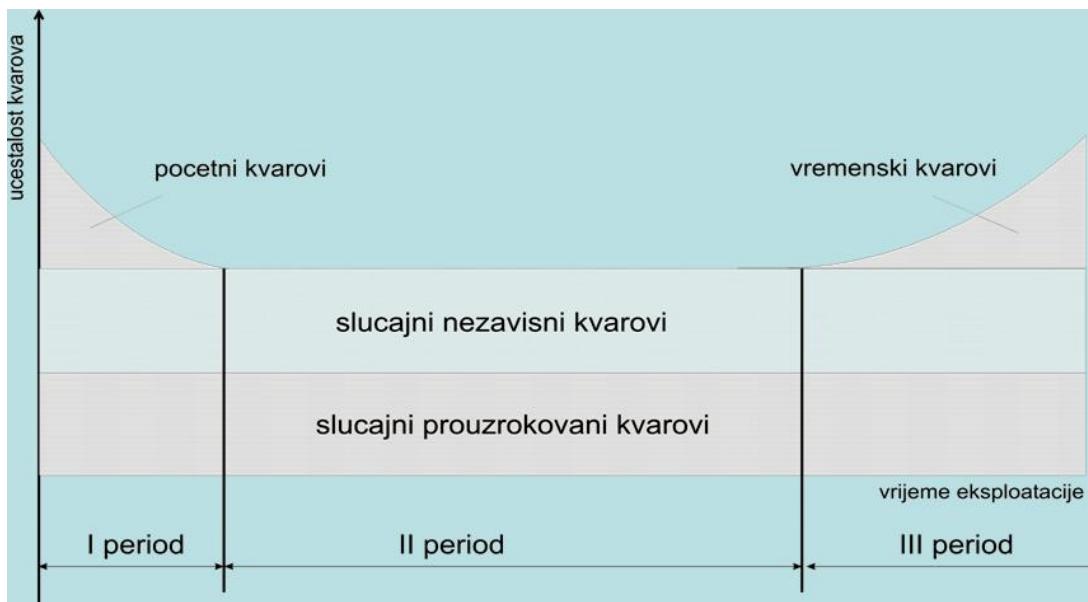
Slika 2. Učestalost kvarova tijekom životnog vijeka stroja [2]

Životni vijek stroja najzornije prikazuje krivulja kade ili MTTF (*mean-time-to-failure*), koja prikazuje učestalost kvarova u ovisnosti o vremenu slika 2., koja se sastoji od tri faze: faza uhodavanja (početni kvarovi), faza radnog vijeka (slučajni kvarovi) i faza vremenskih kvarova (učestala pojava kvarova).

U fazu uhodavanja spadaju uzroci kvarova poput: loše konstrukcije, lošeg materijala i loše montaže, Nakon faze uhodavanja slijedi faza radnog vijeka, tijekom koje je vjerojatnost da će se dogoditi kvar manja u odnosu na prethodnu fazu. Ova faza sastoji se od slučajnih nezavisnih kvarova (utjecaj unutarnjih faktora) i od slučajnih prouzrokovanih kvarova (nastaju zbog lošeg rukovanja i održavanja stroja te uslijed preopterećenja). Na kraju slijedi faza vremenskih kvarova, u kojoj vjerojatnost za pojavu kvara progresivno raste, a uzrok tome je starenje sustava, zamor materijala, trošenje, korozija itd. [2]

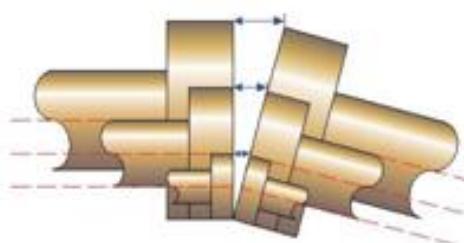
Slika 13. Različite praznине za isti nagib glavčine [1]

Slika 13. i slika 14. prikazuju odnose nagiba i praznine s obzirom na različite promjere glavčina spojki.

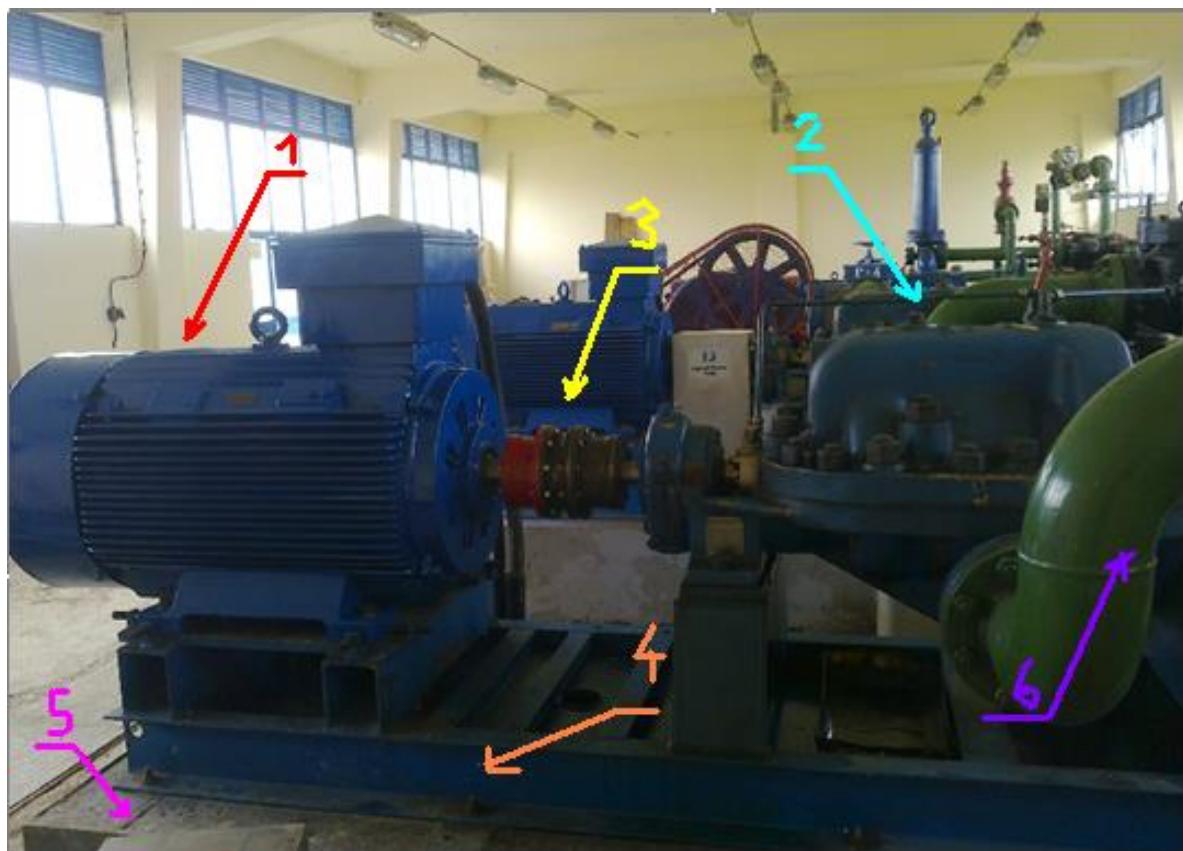
Slika 31. Set elektromotor-pumpa MP1

Nadalje će biti opisani radovi izvršeni samo na jednom elektromotoru koji ima oznaku na postrojenju EM1, serijskog broja 944623, slika 31.

Tehnički podaci pumpe	
Proizvođač:	Ingersoll Dresser PumpGmbH
Vrsta pumpe:	centrifugalna
Tip:	5 UO-2
Serijski broj:	BRN W 318.116
Snaga:	181 kW
Kapacitet:	180 m ³ /h
Max. dopušteni tlak:	56 bar
Težina:	1070 kg
Godina proizvodnje:	1997.
Pogonski stroj:	Elektromotor
Visina dobave:	298m
Procesni parametri:	
Radni tlak:	20 bar
Broj okretaja:	2980 min ⁻¹
Fluid:	sirova nafta
Gustoća nafte:	865 kg/m ³

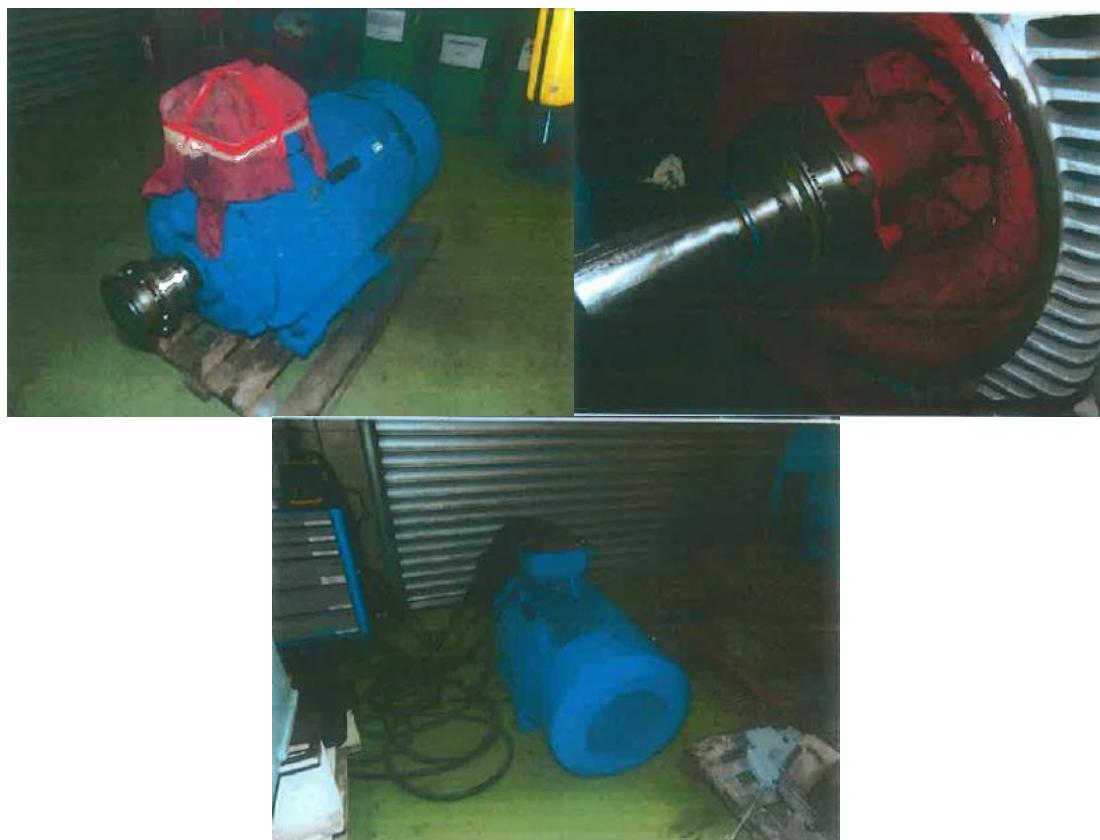
Slika 32. Elektromotor po dolasku u radionicu, rastavljen, repariran i ispitana [11]

Prema opisu radova iz Servisnog izvještaja elektromotora (Prilog I), vidljivo je da je odradena kompletna reparatura elektromotora, slika 32.

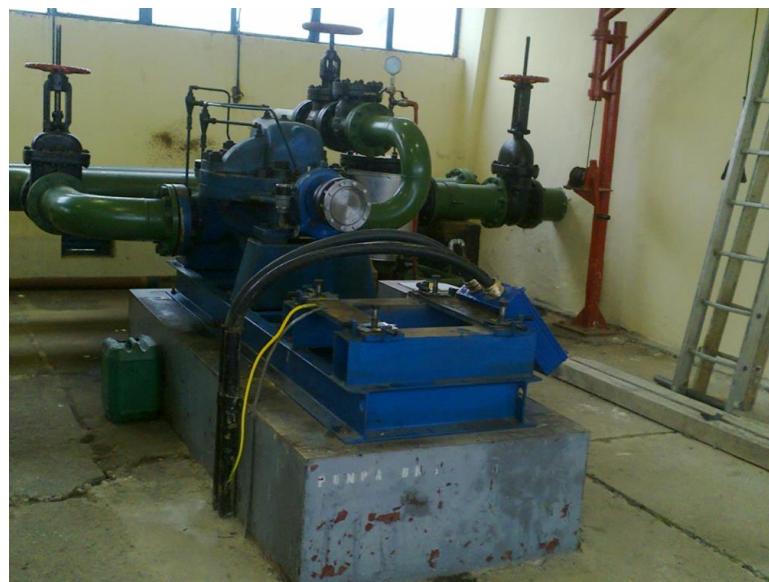
Slika 34. Prikaz postolja i pumpe prije postavljanja elektromotora

Nakon izvršenih radova na elektromotoru od strane vanjskog izvođača, isti je vraćen na svoje postolje, slika 34. Postolje se sastoji od betonske temeljne ploče i metalnog postolja „skeed“, koji je pričvršćen vijcima (ankerima) u temeljnu ploču. Metalno postolje postavljeno je na temeljnu ploču, da bi se dobila potrebna visina između izlaznog odvoda pumpe i cjevovoda. Treba naglasiti da se i pumpa i elektromotor nalaze na „skeedu“.

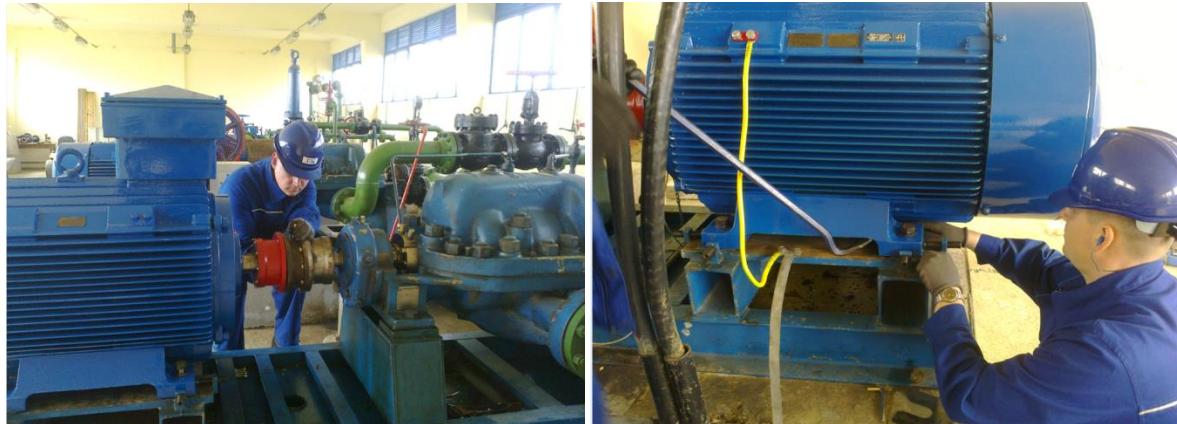
Slika 37. Montaža vijaka na spojci

Svaka od glavčina povezana je odstojnikom s 10 vijaka M10x60 mm.

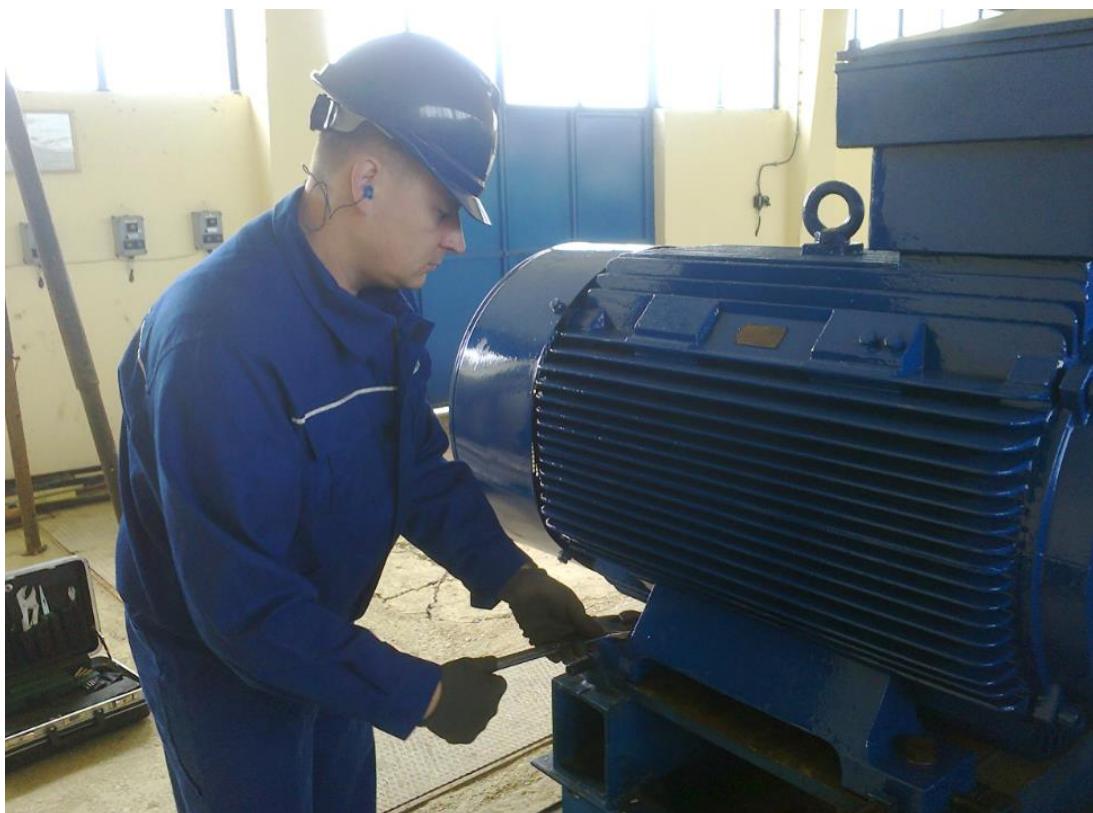
Slika 38. Stezanje temeljnih vijaka

- 2) Stezanje temeljnih vijaka, slika 46.

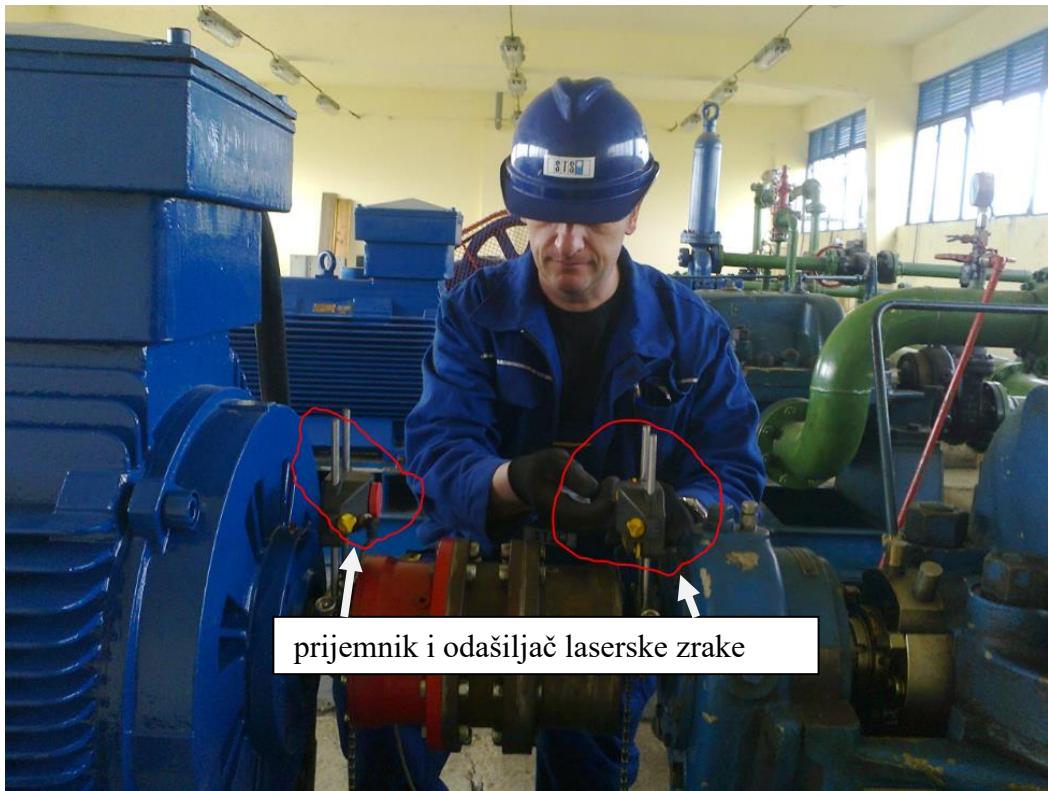
Slika 39. Montiranje prijemnika i odašiljača na vratila

Prijemnik i odašiljač laserske zrake pritegnu se lancem na vratila te se kablom povežu s Rotalign Ultra uređajem.

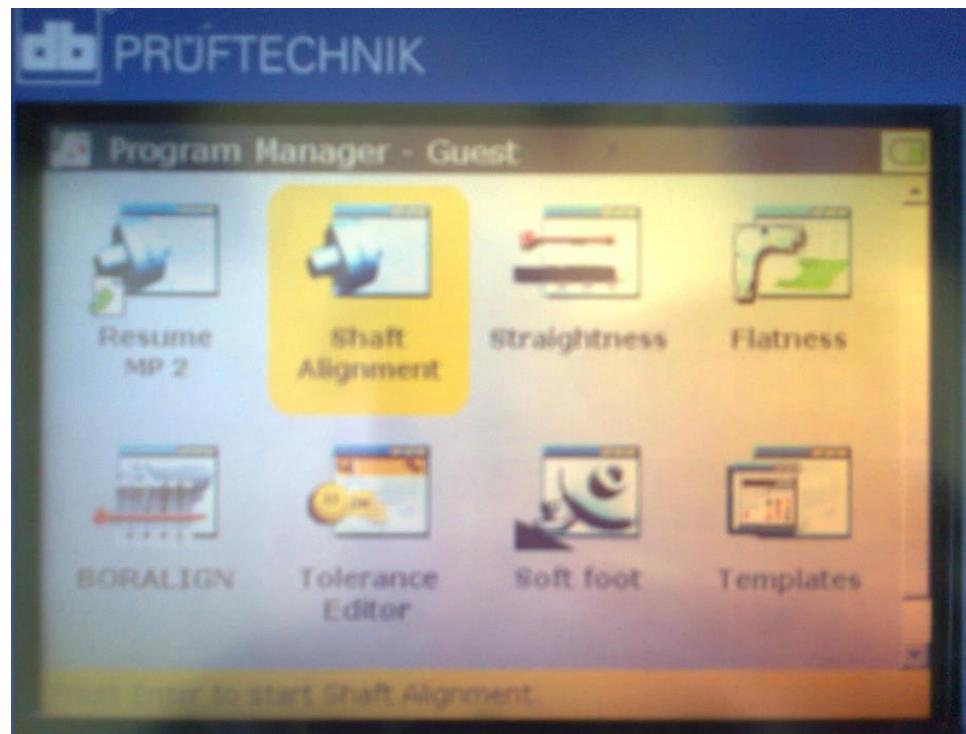
- Rukovanje samim uređajem, vrlo je jednostavno te je potrebno popuniti sva polja (karakteristični razmaci, promjer spojke, brzina vrtnje itd.), slika 40. i slika 41.

Slika 40. Glavni izbornik na uređaju

Slika 41. Unos karakterističnih vrijednosti za ovaj slučaj centriranja

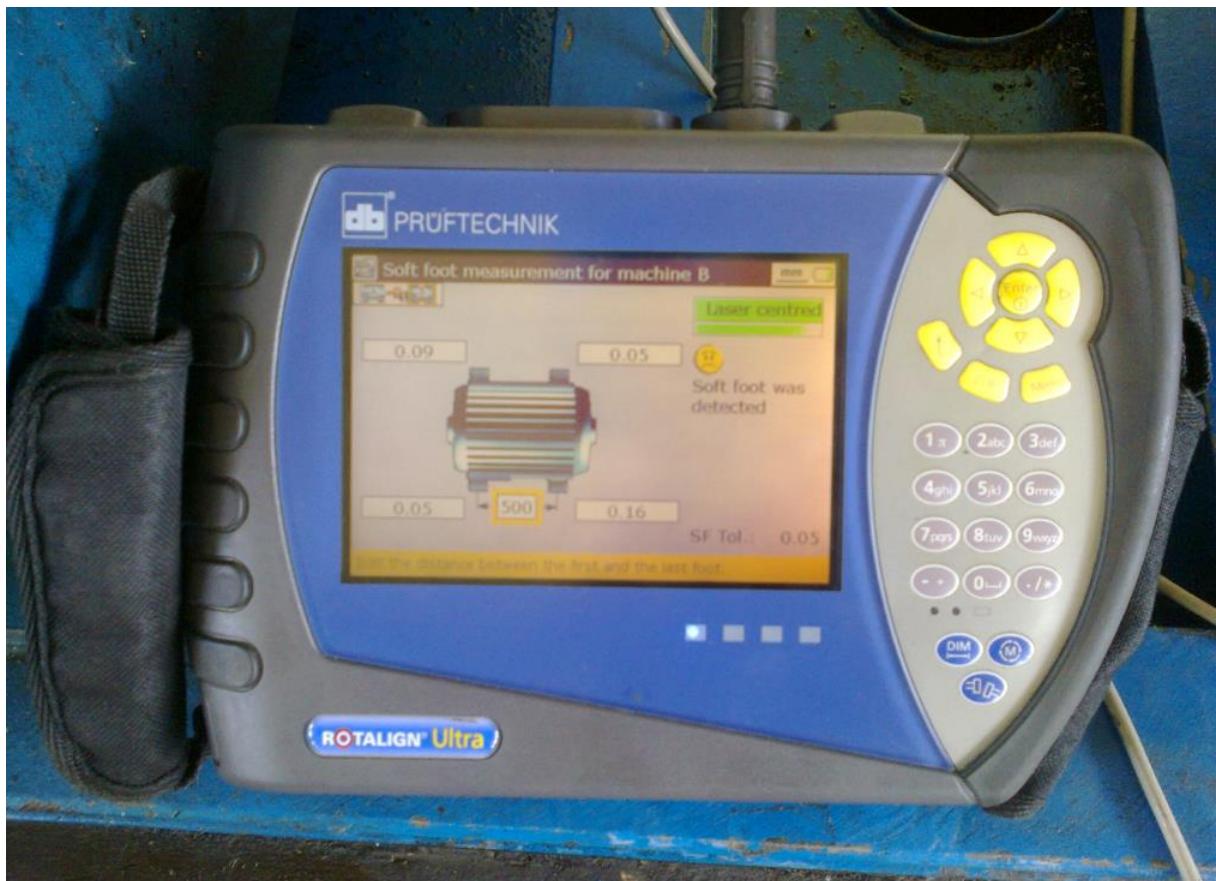
Slika 43. Postupak detekcije i otklanjanja „soft foota“

odgovarajuće debljine, a potom se temeljni vijak stegne i provjeri se novo stanje. Ovaj postupak se ponavlja, dok sve noge ne budu u dozvoljenim granicama odstupanja, slika 43.

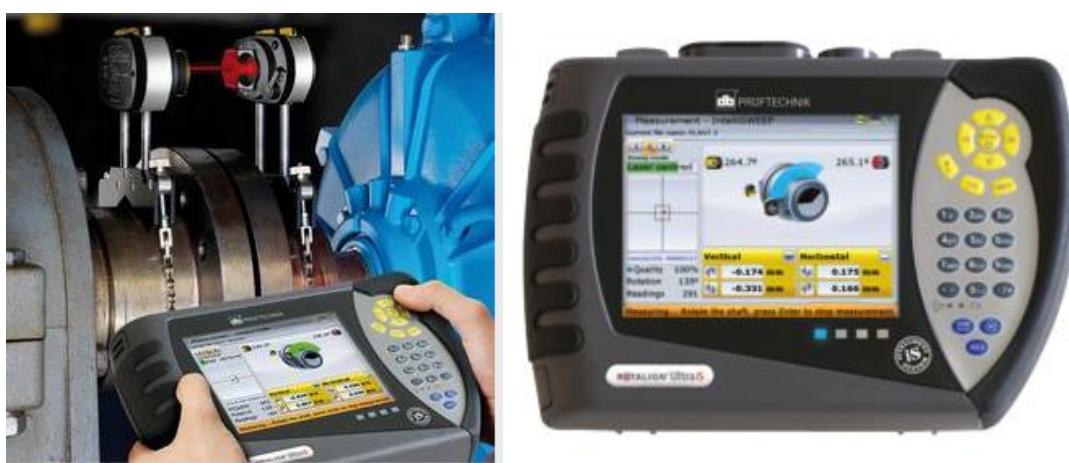
Slika 45. Uredaj Rotalignultra [9]

- Izvođenje centriranja stroja
- Provedba mjerena
- Analiza rezultata
- Analiza i korekcija soft foota [9]
 - Korisnik se kroz postupak mjerena i centriranja korisnik se navodi korak po korak (*customer friendly*), a samo centriranje se izvodi vrlo brzo.
 - Mjerenje postaje jednostavan proces [9]
