Primjena balansiranja i centriranja u održavanju rotacijskih strojeva

Master's thesis / Diplomski rad

Naslov rada na engleskom jeziku: **APPLICATION OF BALANCING AND CENTERING IN MAINTENANCE OF ROTATING MACHINES**

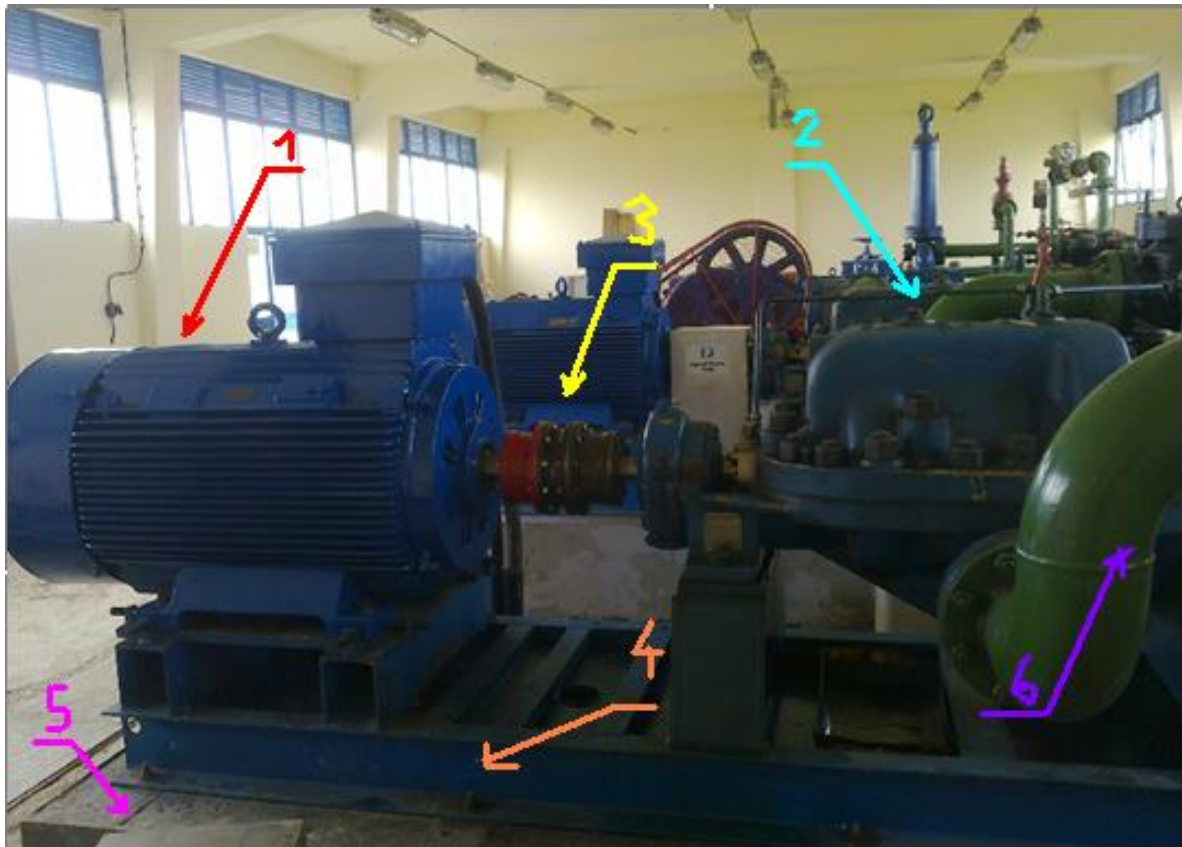
Slika 31. Set elektromotor-pumpa MP1

Nadalje će biti opisani radovi izvršeni samo na jednom elektromotoru koji ima oznaku na postrojenju EM1, serijskog broja 944623, slika 31.

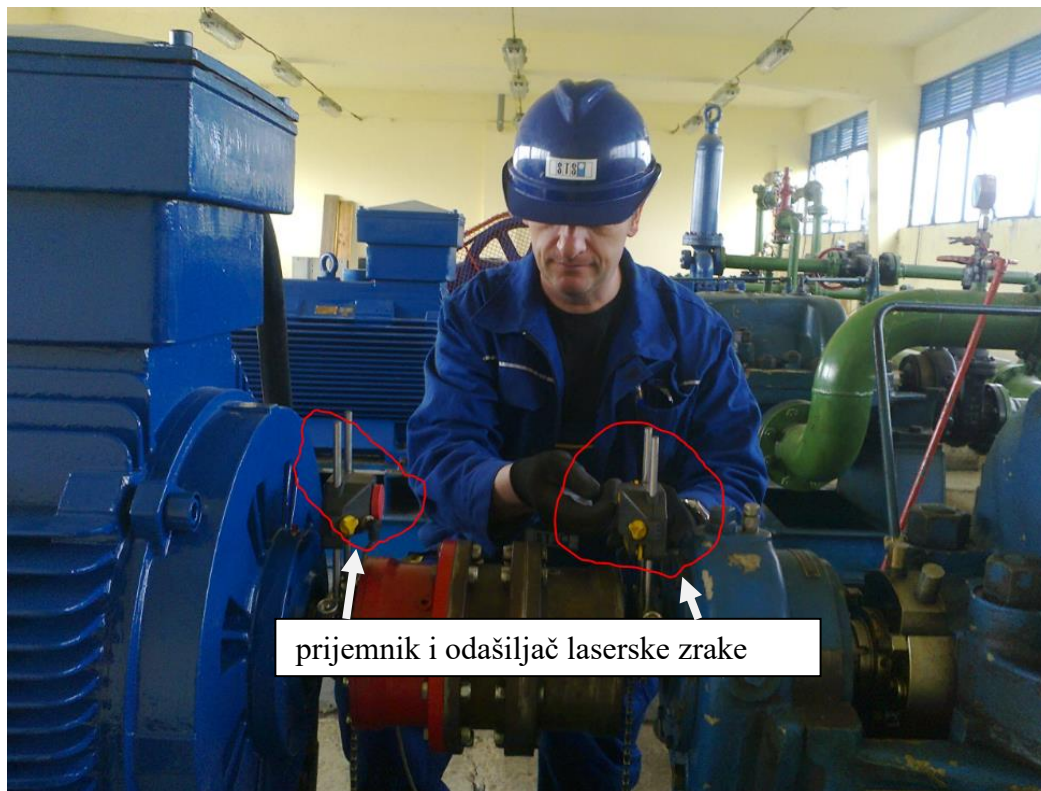
Slika 39. Montiranje prijemnika i odašiljača na vratila

Prijemnik i odašiljač laserske zrake pritegnu se lancem na vratila te se kablom povežu s Rotalign Ultra uređajem.

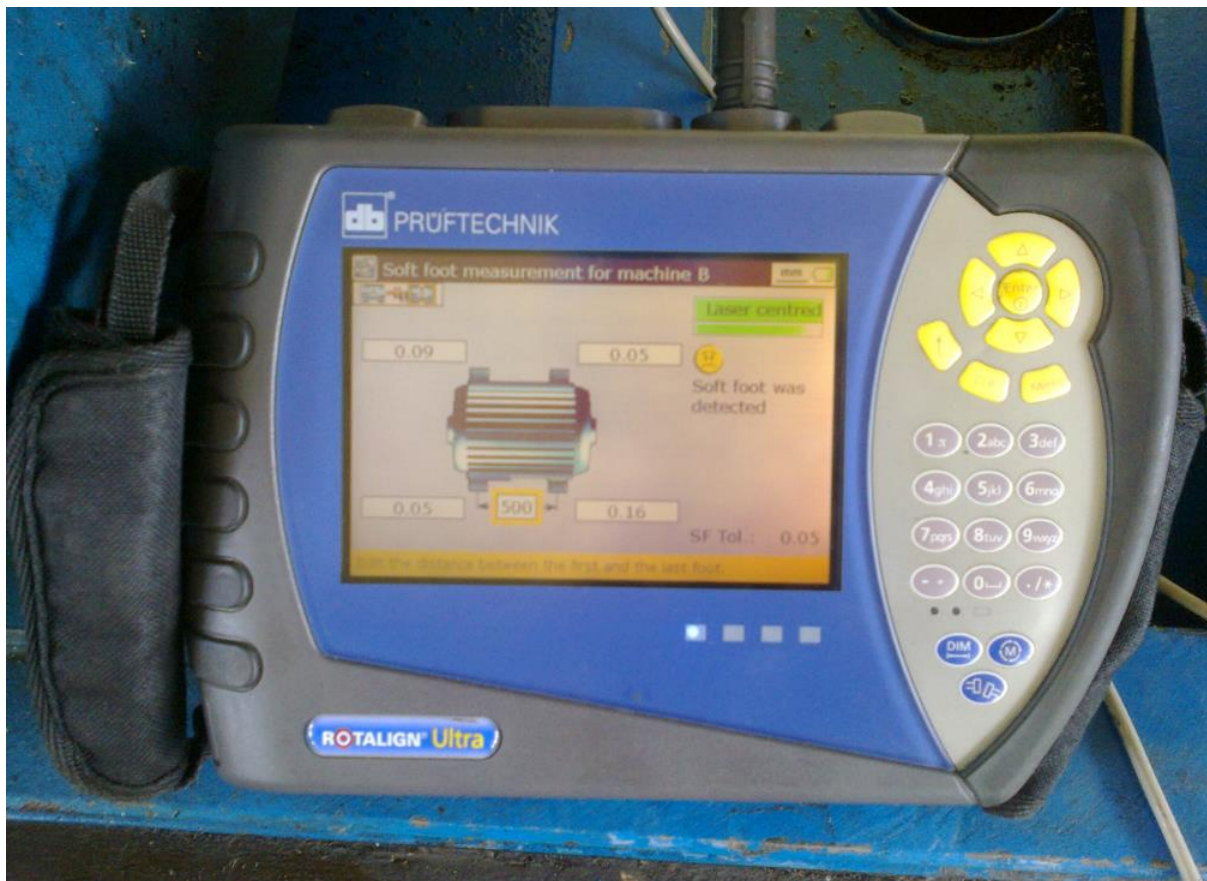
Slika 43. Postupak detekcije i otklanjanja „soft foot“

odgovarajuće debljine, a potom se temeljni vijak stegne i provjeri se novo stanje. Ovaj postupak se ponavlja, dok sve noge ne budu u dozvoljenim granicama odstupanja, slika 43.

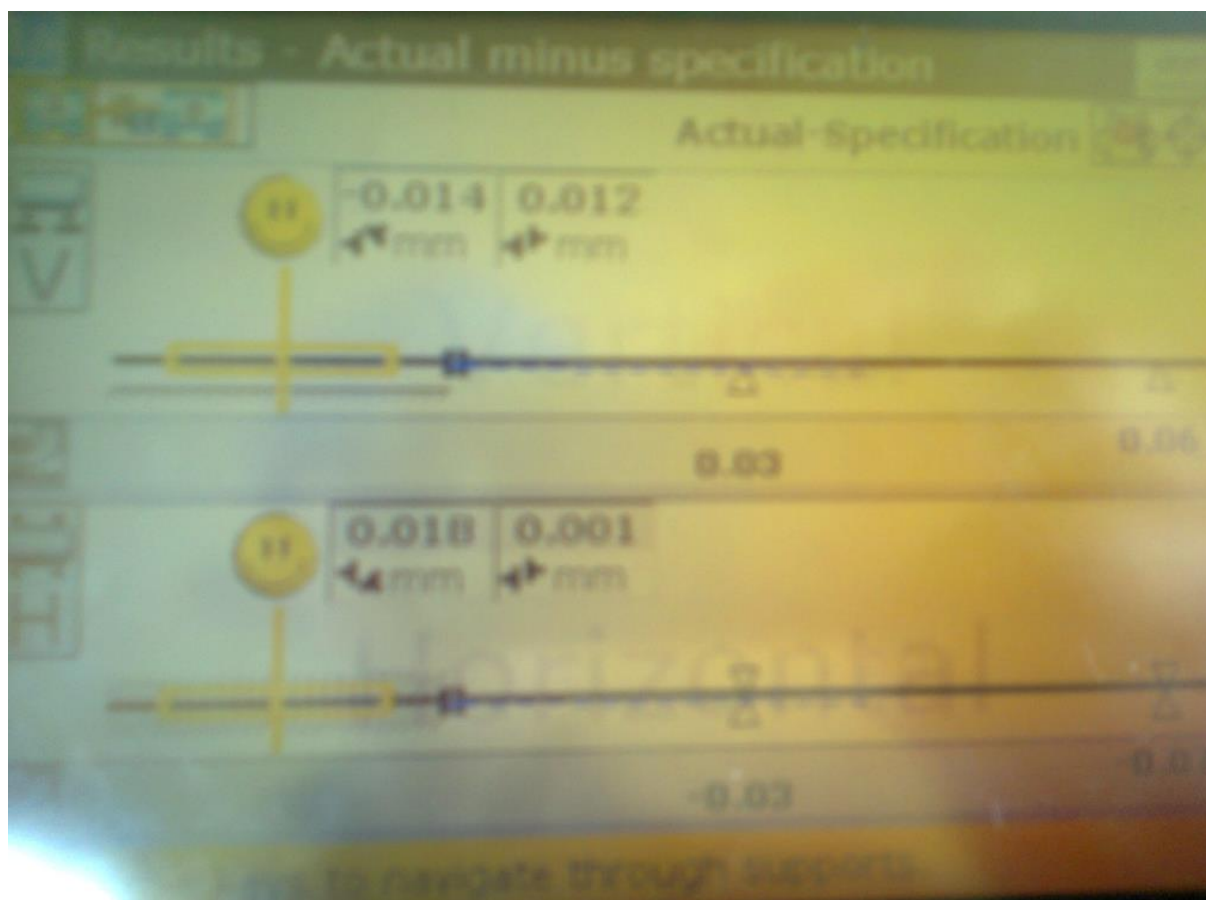
Slika 44. Dobivene konačne vrijednosti parametara necentričnosti

- 6) Vertikalno poravnanje – noge koje odstupaju, opet nakon odpuštanja temeljnih vijaka podlažu se simetrično pločicama jednake debljine, slika 44.
