Primjena balansiranja i centriranja u održavanju rotacijskih strojeva

Master's thesis / Diplomski rad

Naslov rada na hrvatskom jeziku: **PRIMJENA BALANSIRANJA I CENTRIRANJA U ODRŽAVANJU ROTACIJSKIH STROJEVA**

Naslov rada na engleskom jeziku: **APPLICATION OF BALANCING AND CENTERING IN MAINTENANCE OF ROTATING MACHINES**

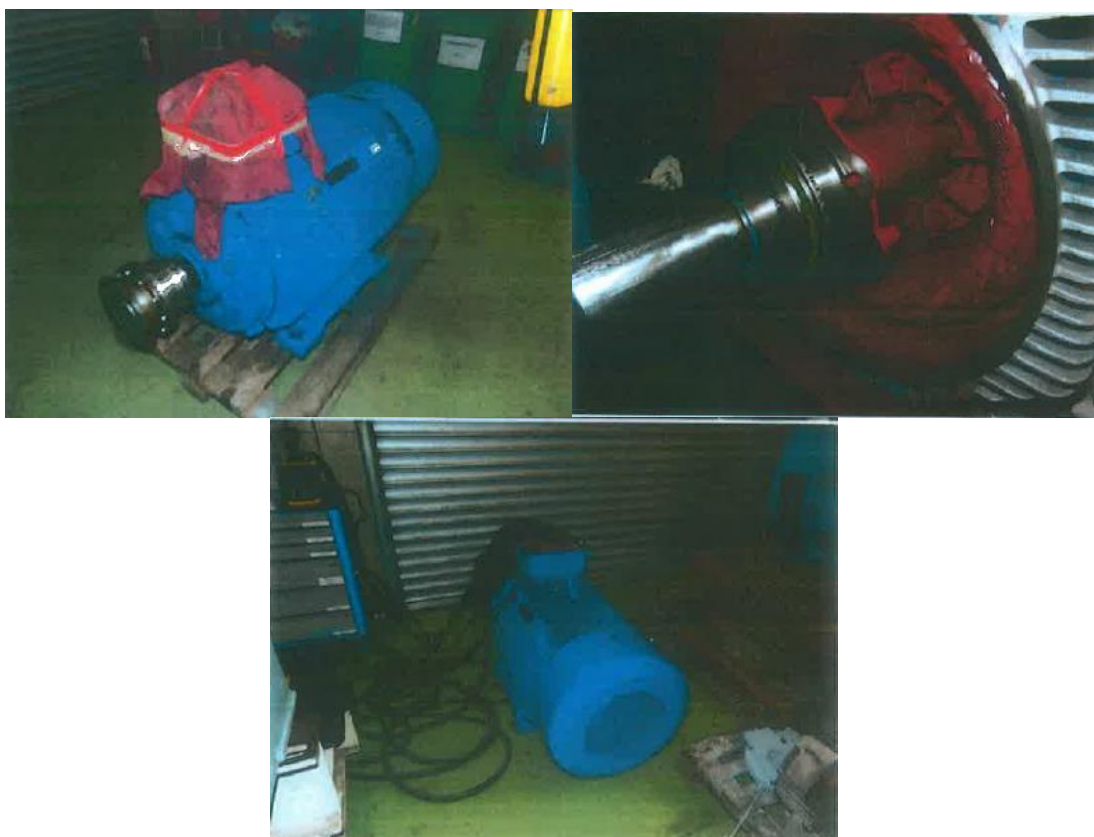
Slika 32. Elektromotor po dolasku u radionicu, rastavljen, repariran i ispitan [11]

Prema opisu radova iz Servisnog izvještaja elektromotora (Prilog I), vidljivo je da je odrađena kompletna reparatura elektromotora, slika 32.

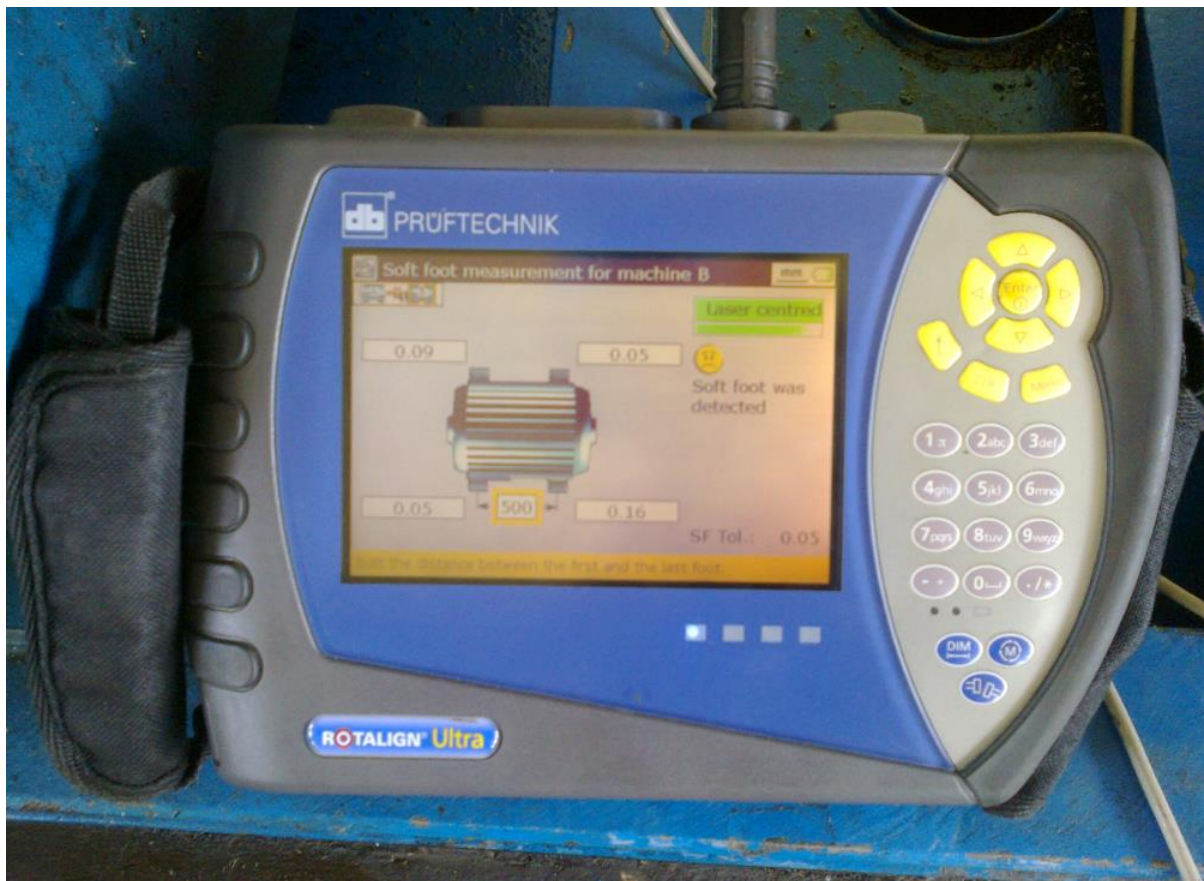
Slika 43. Postupak detekcije i otklanjanja „soft foot“

odgovarajuće debljine, a potom se temeljni vijak stegne i provjeri se novo stanje. Ovaj postupak se ponavlja, dok sve noge ne budu u dozvoljenim granicama odstupanja, slika 43.
