Karakterizacija zavara cijevi od 25CrMo4 čelika

Undergraduate thesis / Završni rad

Naslov rada na engleskom jeziku: **Characterisation of welds on 25CrMo4 tube**

U ovom radu provedena je karakterizacija i ispitivanje dva zavarena segmenata šasije sportskog automobila nazvanim Segment šasije „Firewall“ i segment šasije „Podnica.“ Zavari koji su izvedeni na zadanim segmentima dinamički su opterećeni te uslijed promjenjivih naprezanja može doći do njihovog oštećenja. Segmenti su dostavljeni te izrezani ručnom pilom kako bi im mikrostruktura ostala nepromijenjena te su na njima provedena nerazorna i razorna ispitivanja s ciljem analize osnovnog materijala cijevi i materijala zavara.

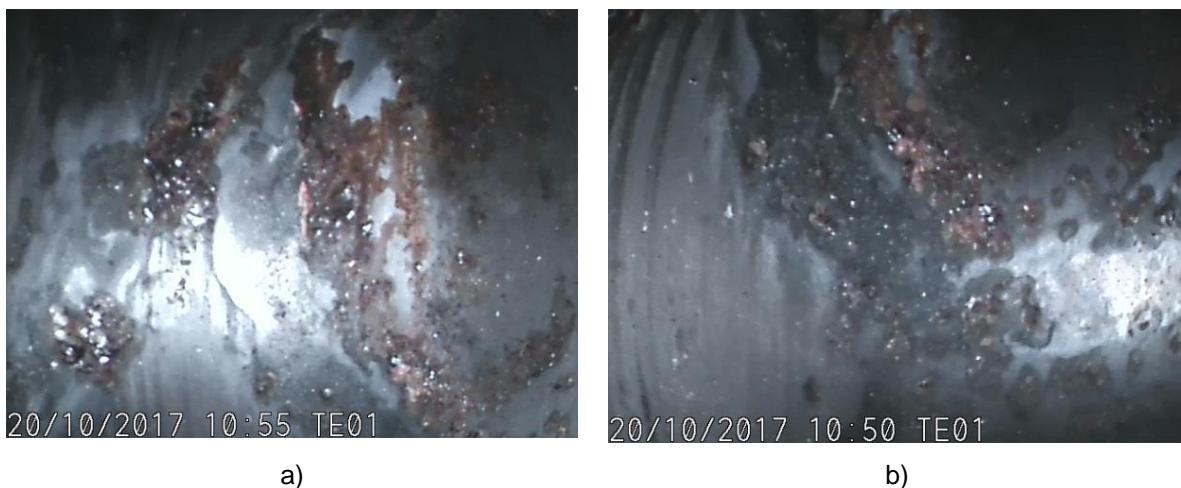
Slika 14. Segment šasije FIREWALL: stanje unutrašnje površine cijevi gdje se vidi osnovni materijal.

Endoskopskom analizom unutarnje strane cijevi vidljiva je korozija. Na mjestima zavara, vidljivo je i mjestimično progaranje osnovnog materijala, vjerojatno kao posljedica prevelikog unosa topline tijekom zavarivanja.

Endoskopskom analizom vidljiva je korodirana unutarnja površina cijevi. Korozija je intenzivnija na mjestima zavara gdje je vidljivo i mjestimično progaranje osnovnog materijala cijevi. Mogući uzrok progaranja je preveliki unos topline tijekom zavarivanja. Analizom radiograma nisu uočene pukotine u materijalu zavara niti u osnovnom materijalu koje bi bilo potrebno detaljnije karakterizirati. Mikroanaliza kemijskog sastava (EDS analiza), na svim uzorcima u osnovnom materijalu cijevi i materijalu zavara, pokazala je očekivane vrijednosti. Druge greške nisu vidljive nerazornim ispitivanjima, te su nakon njih provedena razorna ispitivanja .

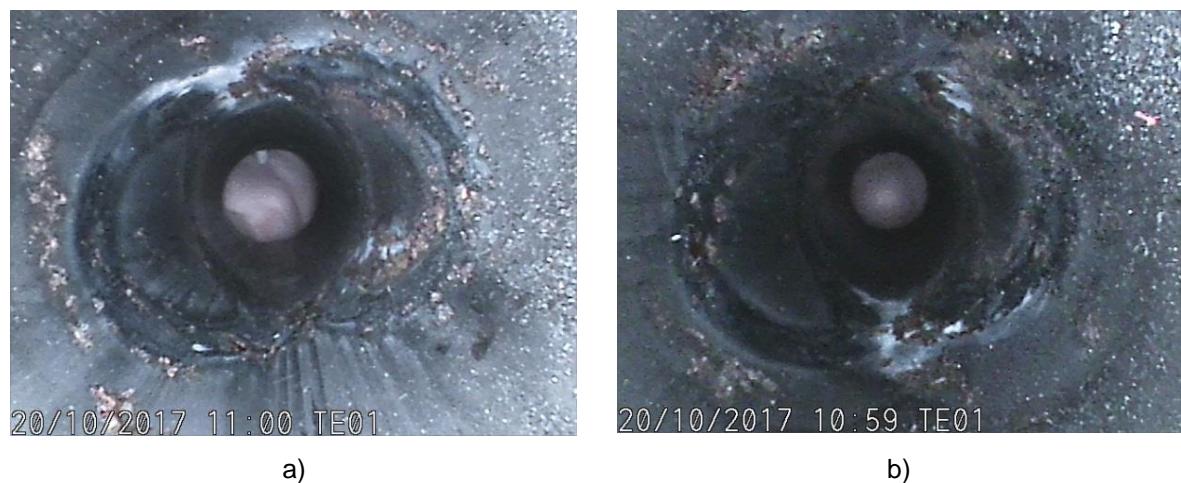
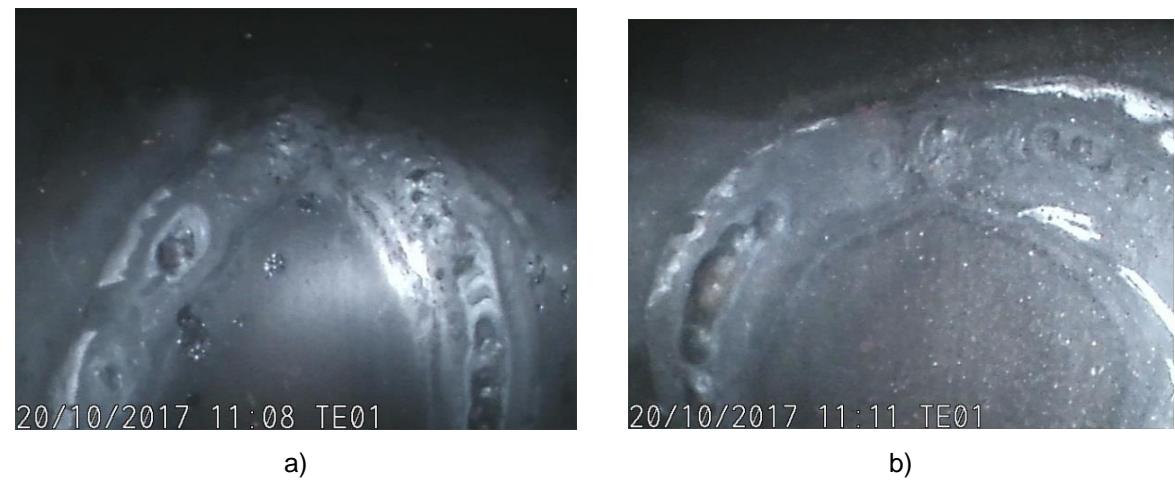
Snimke cijevi segmenta PODNICA s unutrašnje strane dobivene endoskopom su prikazane na slikama 46-48. Endoskopskom analizom unutarnje strane cijevi vidljiva je lokalizirana korozija, tj korozijski produkti. Na mjestima zavara, mjestimično je vidljivo progaranje osnovnog materijala kao posljedica prevelikog unosa topline.

Slika 46. Segment šasije PODNICA: stanje unutrašnje površine cijevu, osnovni materijal

Slika 47. Segment šasije PODNICA: stanje unutrašnje površine cijevi, mjesto zavara

Slika 48. Segment šasije PODNICA: stanje unutrašnje površine cijevu, detalji zavara
