# Karakterizacija materijala tribološki oštećenog zupčanika

Master's thesis / Diplomski rad

Naslov rada na engleskom jeziku: **Materials characterization of tribological damaged gear**

Cilj ovog rada bio je utvrditi uzrok prebrzog tribološkog oštećivanja zupčanika izuzetog iz stroja za proizvodnju vreća za pakiranje cementa.

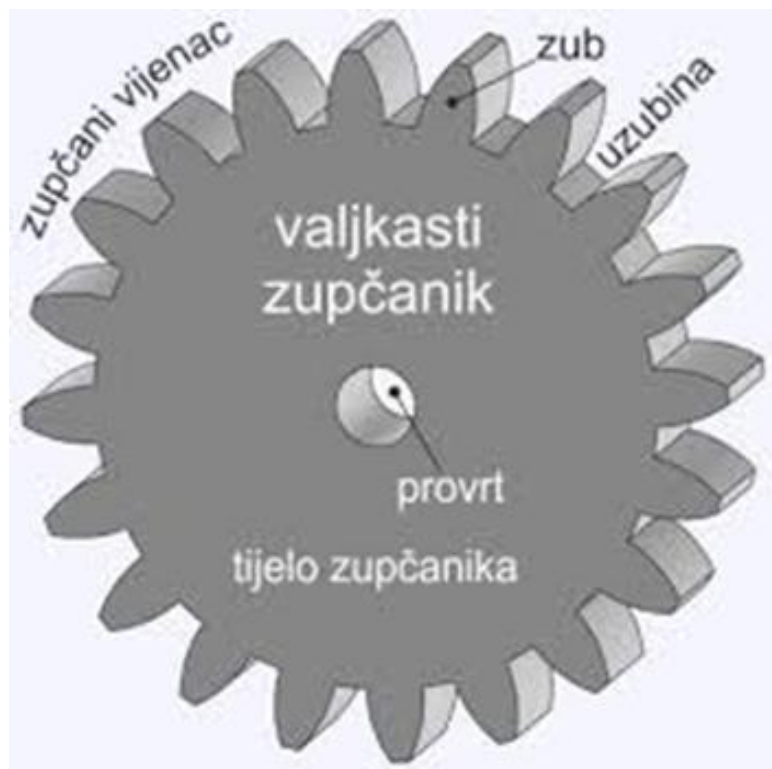
Slika 1. Valjkasti zupčanik [2]

Na slici 1 prikazan je primjer valjkastog zupčanika s označenim dijelovima. [1]

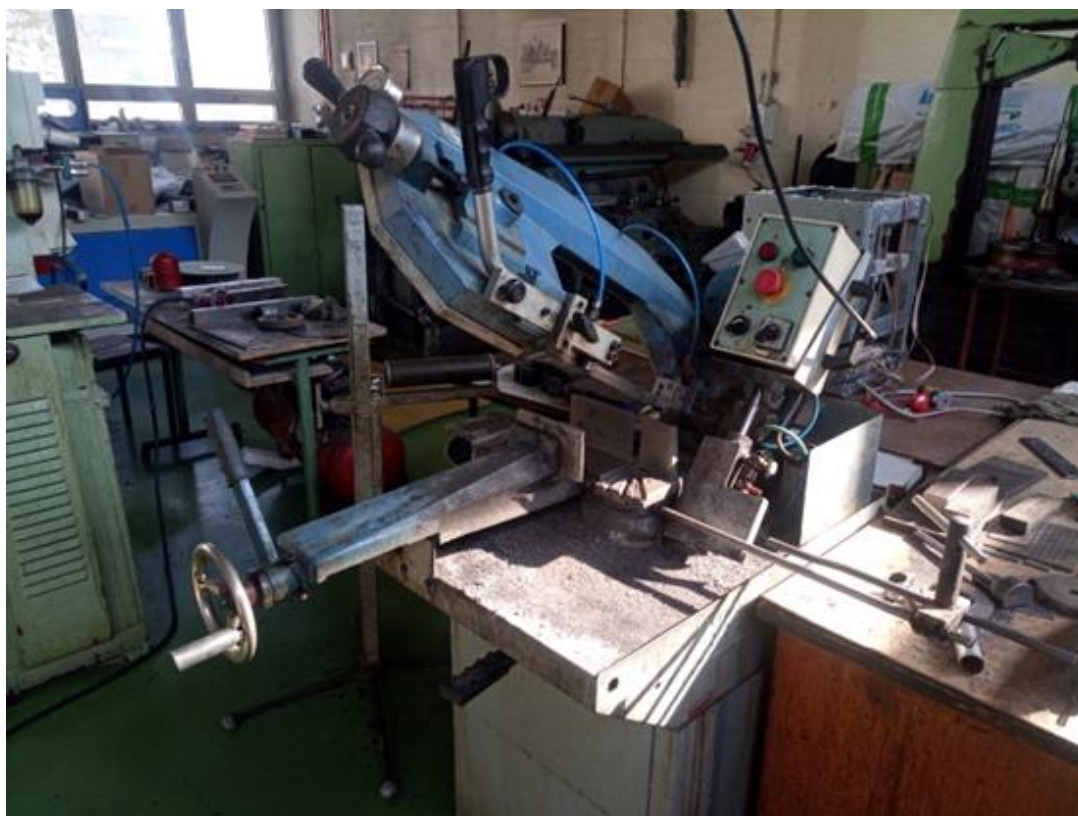
**Slika 14. Strojna pila na kojoj su izrezani uzorci**

U Laboratoriju za alatne strojeve Fakulteta strojarstva i brodogradnje u Zagrebu izrezani su uzorci na strojnoj pili prikazanoj na slici 14.

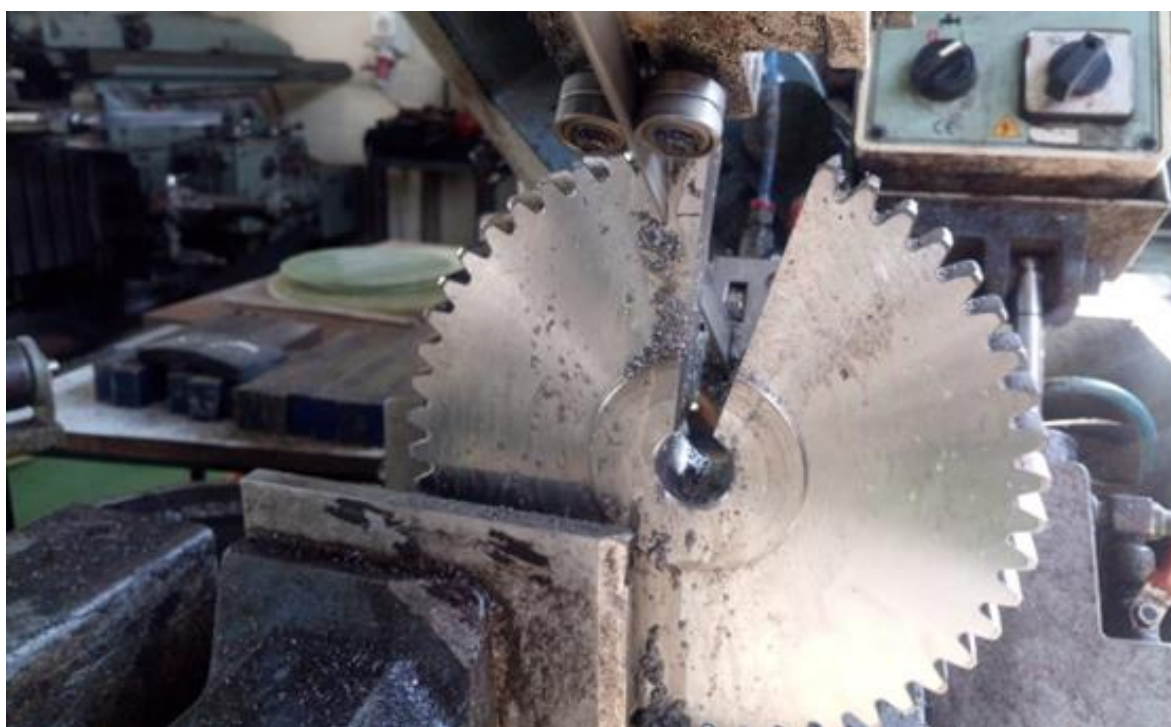
**Slika 15. Izrezivanje uzoraka iz zupčanika**

Na slici 15 prikazan je postupak izrezivanja uzoraka iz zupčanika, a na slici 16 su prikazani izrezani uzorci. Tijekom izrezivanja područje rezanja intenzivno je hlađeno kako ne bi došlo do promjene mikrostrukture na uzorcima.

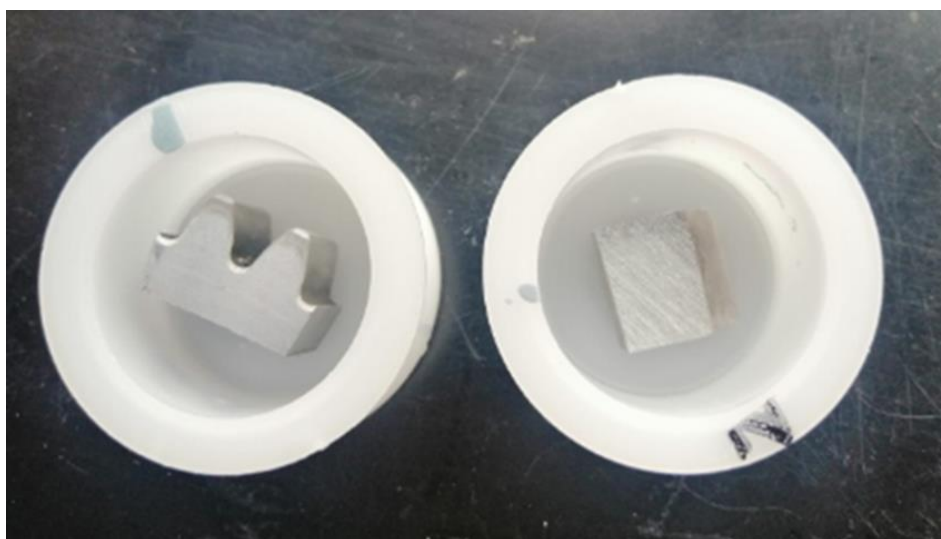
Slika 17. Uzorci u kalupima prije ulijevanja polimerne mase

Na slici 17 prikazani su uzorci u kalupima, a na slici 18 zaliveni uzorci.

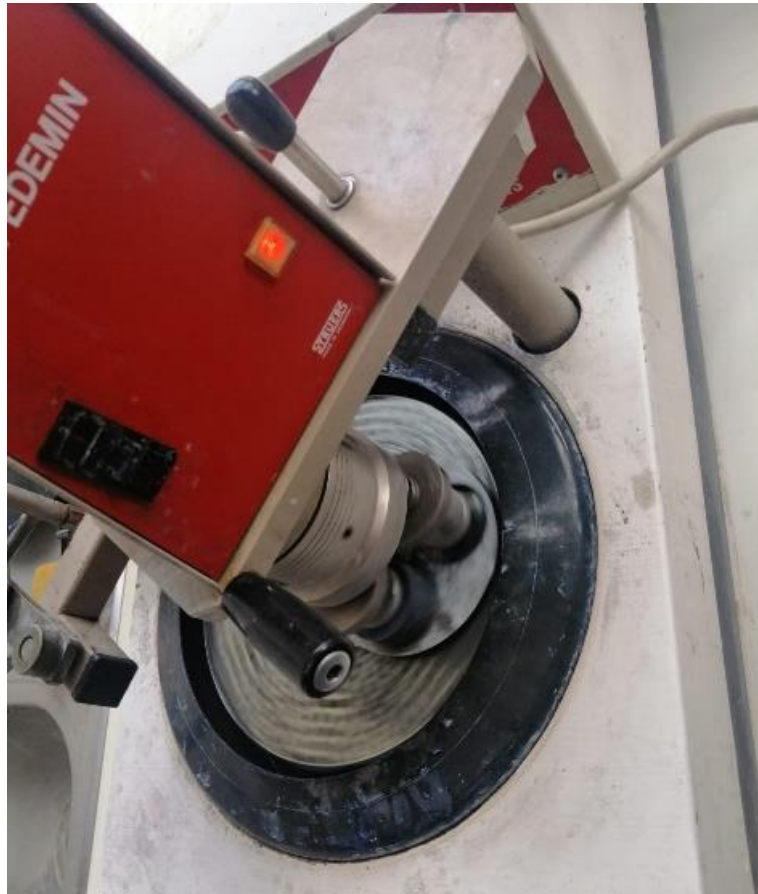
**Slika 19. Brušenje uzoraka na automatskom uređaju za brušenje**

Korištene su sljedeće kvalitete brusnog papira: P120, P320, P600, P1200, P2400, P4000.

Na slici 19 prikazano je brušenje uzoraka.

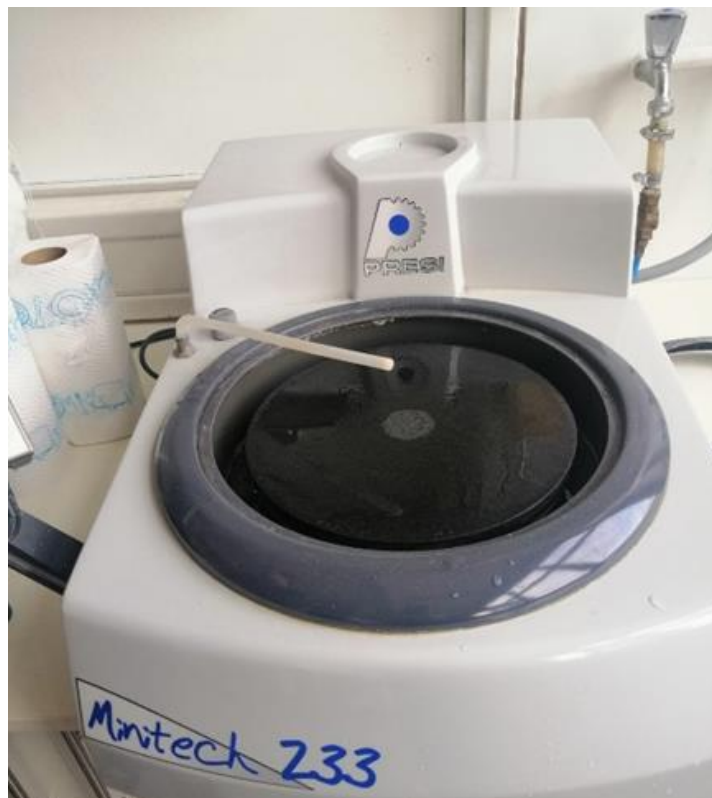
Slika 20. Uređaj za poliranje uzoraka

- tekući lubrikant za hlađenje i podmazivanje
- dijamantna pasta finoće  $\frac{1}{4}$  mikrometra
- vrijeme poliranja: 1,5 minuta

Uređaj za poliranje prikazan je na slici 20, a na slici 21 prikazani su ispolirani uzorci.

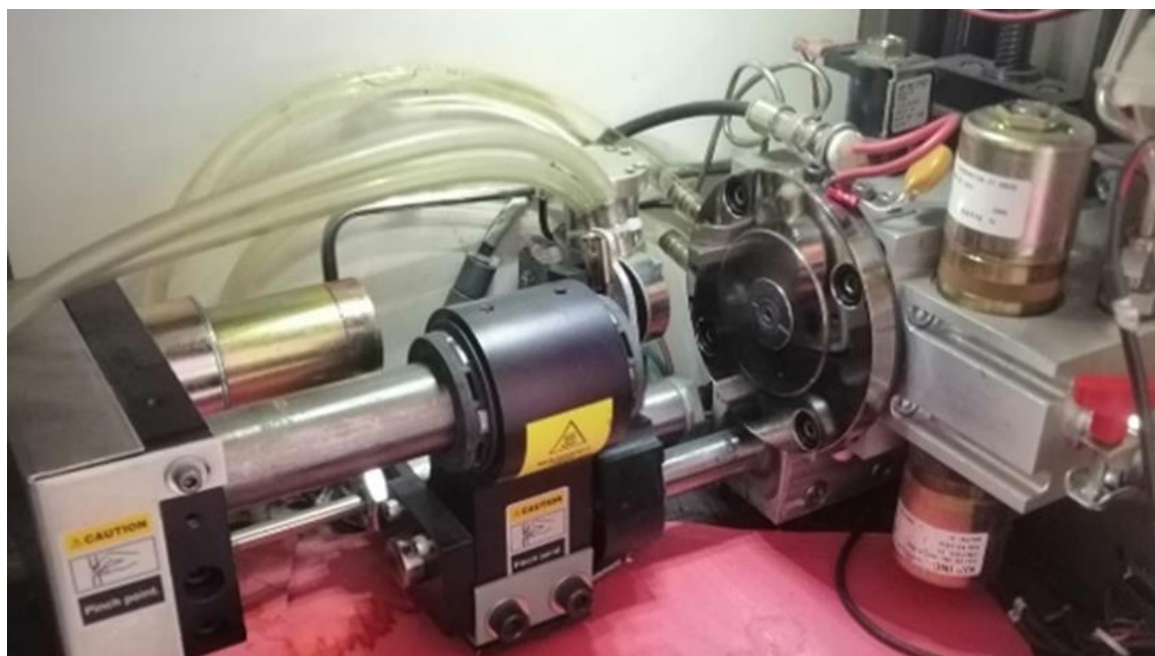
Slika 40. Ispitna komora uređaja GDS 850 A, LECO

U tablici 2 prikazan je kemijski sastav analiziranog čelika dobiven optičkom emisijskom spektroskopijom.

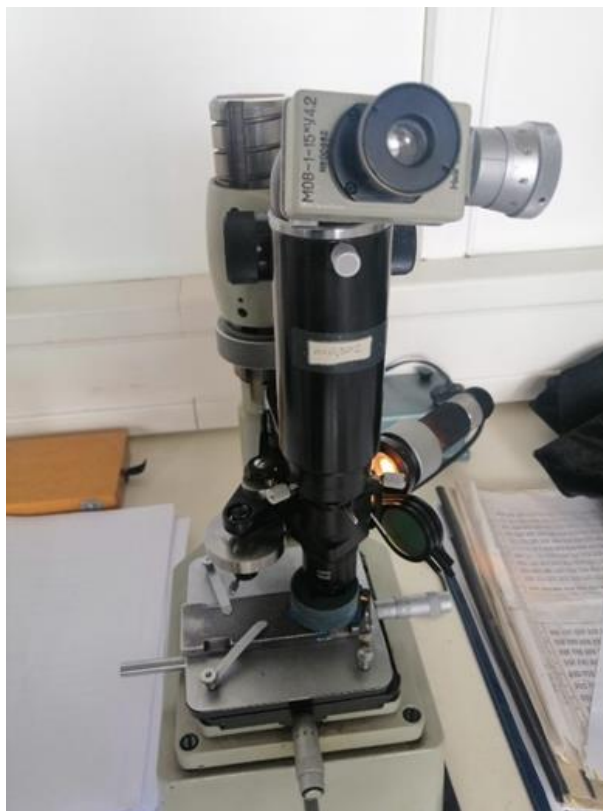
Slika 42. Mikrotvrdomjer PMT-3

U tablici 3 prikazane su udaljenosti od ruba boka zuba i pripadajuće mikrotvrdoće HV0,1.
