Karakterizacija materijala kalupa za injekcijsko prešanje polimera

Undergraduate thesis / Završni rad

U završnom radu provedena je karakterizacija materijala u području pukotine na alatu za injekcijsko prešanje polimera. Matrica kalupa izrađena je od čelika oznake X37CrMoV5-1.

U eksperimentalnom dijelu rada provedena je analiza mikrostrukture i izmjerena je mikrotvrdoća HV_{0,2} na materijalu u blizini pukotine koja se pojavila na matrici kalupa, i dalje od pukotine.

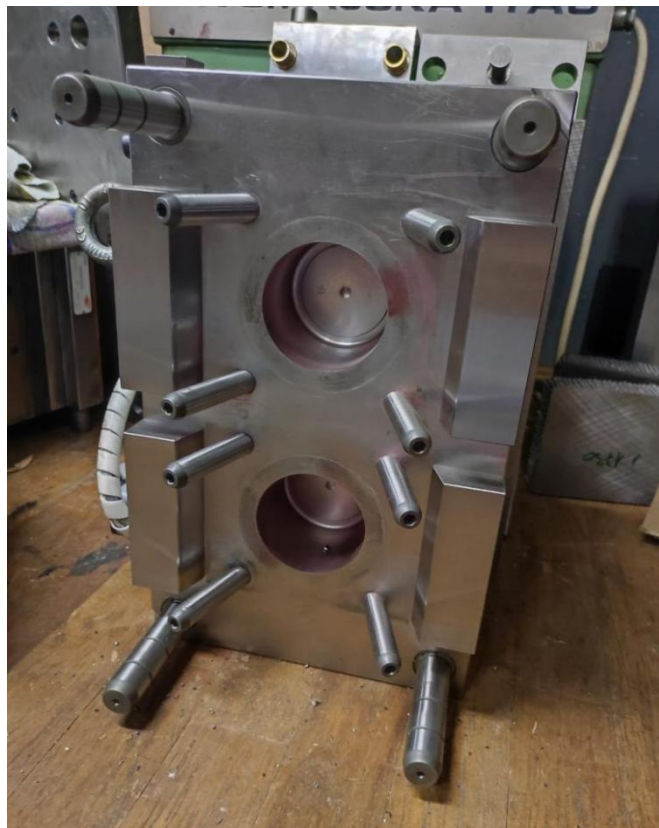
Slika 6. Nepomični dio kalupa za injekcijsko prešanje

Na slici 6. prikazan je dio kalupa za injekcijsko prešanje dvaju otpresaka istodobno. Na slici 7. vidi se matrica kalupa za injekcijsko prešanje, a na slici 8. isprešani proizvod tj. posuda od polipropilena.

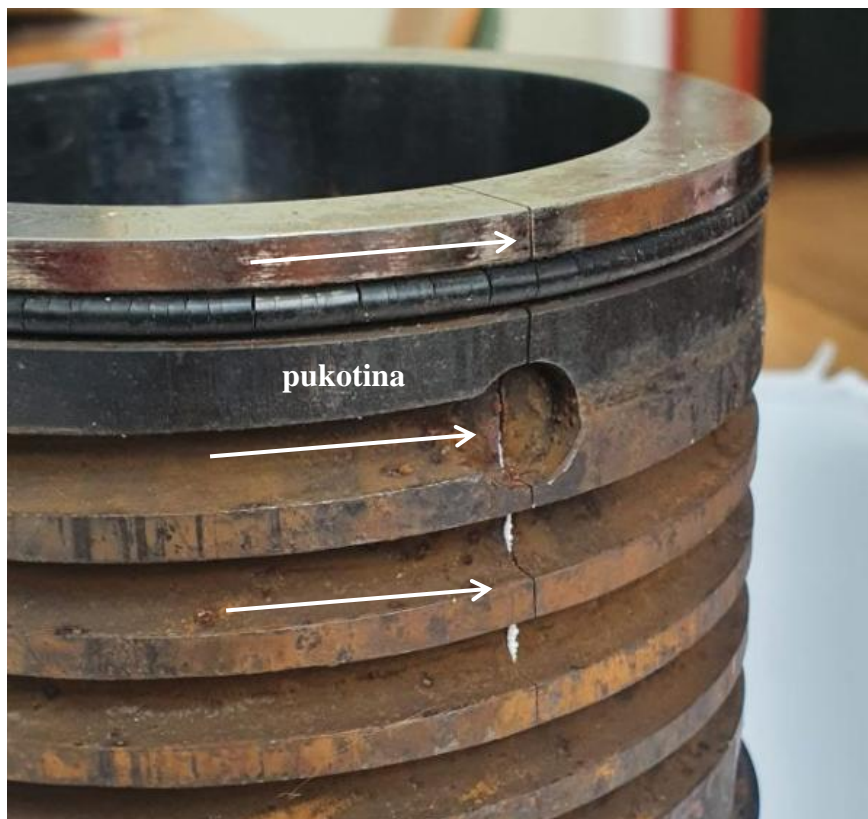
Slika 11. Mjesto na kojem su uzeti uzorci za analizu mikrostrukture

Na slici 11. prikazana je pukotina na obodu matrice. Strelicama je naznačeno područje s kojeg su uzeti uzorci za karakterizaciju materijala.

Uzrok pucanja matrice kalup za injekcijsko prešanje polimera mogle bi biti mikrostrukturne promjene koje su nastale tijekom toplinske obrade zbog konstrukcijskog rješenja same matrice. Pukotina je nastala na dijelu matrice koji naglo prelazi s tanjem na deblji presjek i vrlo je moguće da su se tu tijekom toplinske obrade nakupile napetosti i da je postignuta mikrostruktura drugačija od ostatka matrice.

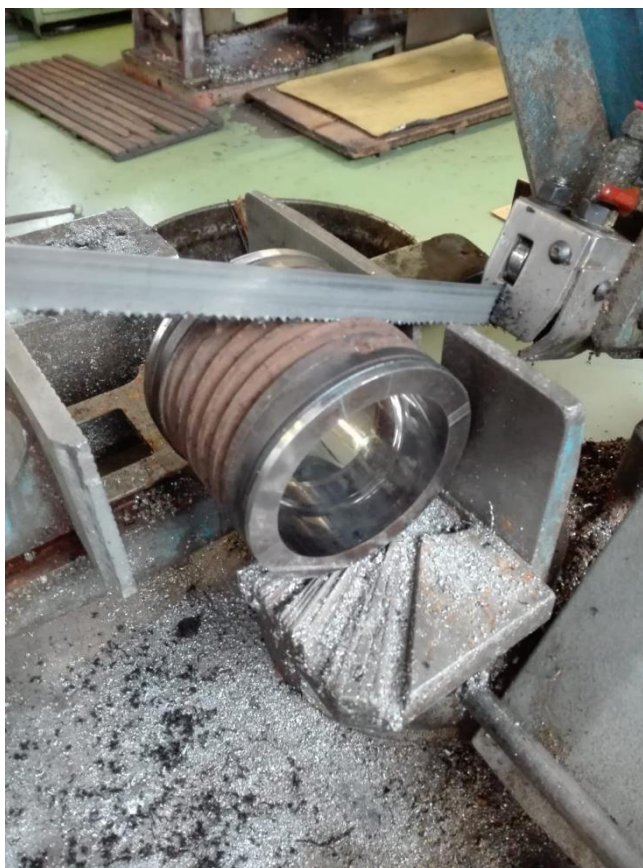
Slika 12. Izrezivanje uzoraka na tračnoj pili

Izrezivanje uzorka provedeno je na tračnoj pili u Laboratoriju za alatne strojeve na Zavodu za tehnologiju Fakulteta strojarstva i brodogradnje, Sveučilišta u Zagrebu. Izrezana su dva uzorka, lijevo i desno od pukotine na obodu matrice.

Na slici 12. prikazano je izrezivanje uzoraka.

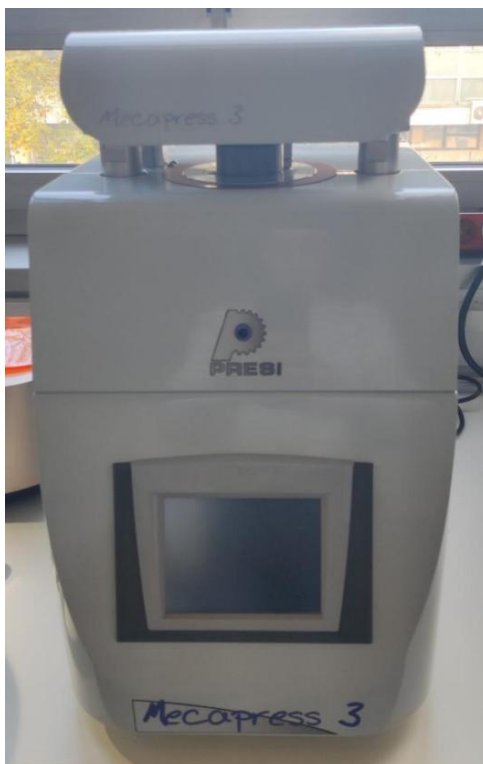
Slika 15. Pneumatska preša Mecapress 3

Zalijevanje uzoraka u polimernu masu provodi se zbog zaštite i olakšanog rukovanja u sljedećim fazama ispitivanja. Zalijevanje uzoraka provedeno je u kalupu pneumatske preše Mecapress 3, prikazanoj na slici 15. Oba uzoraka stavljena su zajedno u isti kalup, skupa s polimernim prahom koji se pod djelovanjem visoke temperature i tlaka pretvara u uniformnu polimernu masu oblika pogodnog za daljnju pripremu uzoraka, slika 16. Na slici se mogu vidjeti oba uzorka zalivena u isti kalup. Uzorci su postavljeni tako da se može analizirati presjek stijenke kalupa u dva međusobno okomita smjera. Na manjem uzorku vidi se poprečni presjek okomit na uzdužnu os kalupa (a), a na većem uzorku vidi se uzdužni presjek kroz stijenku kalupa paralelan sa uzdužnom osi kalupa (b). Na slici je strelicama naznačen rub na kojem se nalazi pukotina.

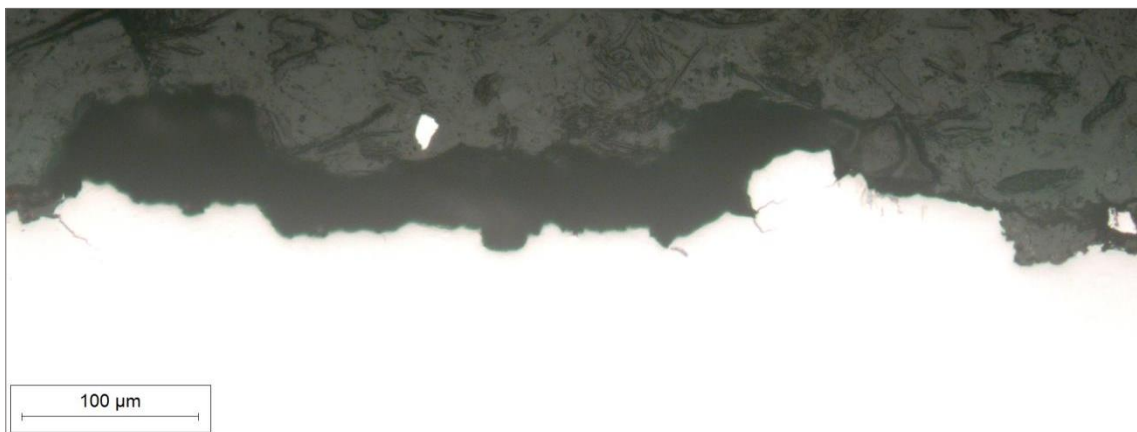
Na slici 19. prikazan je poprečni presjek kroz stijenu kalupa, na kojem se s gornje strane vidi rub pukotine. Na slici 20. prikazano je isto područje pri većem povećanju. Uz rub se vide sitne pukotine koje se od glavne pukotine šire u dubinu presjeka. Na obje fotografije vide se korozijski produkti po površini.

Slika 19. Poprečni presjek kroz stijenu kalupa uz rub pukotine, snimljen pri povećanju 50×

Slika 20. Poprečni presjek kroz stijenu kalupa uz rub pukotine, snimljen pri povećanju 200×

Pri analizi mikrostrukture u poliranom stanju vidjele su se sitne pukotine koje se šire od glavne pukotine u dubinu materijala. Na vanjskom rubu matrice i na površini pukotine nalaze se korozijski produkti.

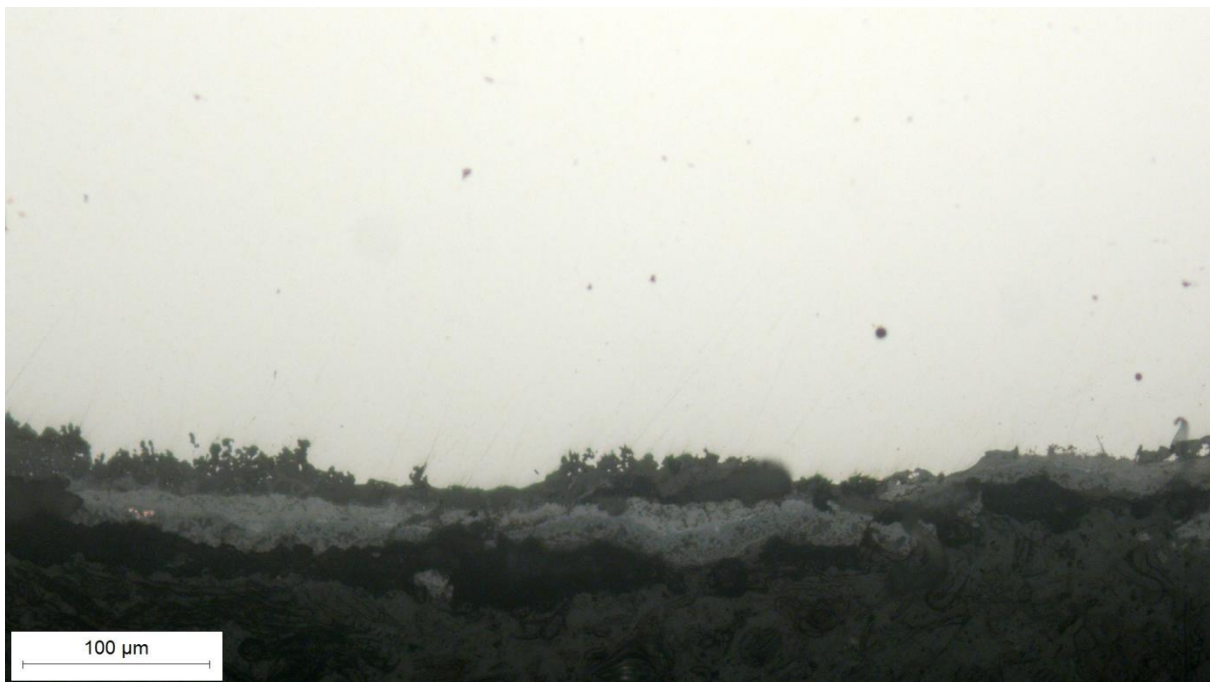
Na slici 21. prikazan je poprečni presjek kroz stijenu kalupa uz vanjski rub dalje od pukotine, snimljen pri povećanju 50×. Na površini se vide korozijski produkti. Na ovom mjestu nisu uočene pukotine. Na slici 22. prikazano je isto područje uz povećanje od 200×.

Slika 21. Vanjski rub poprečnog presjeka stijenke kalupa, snimljen pri povećanju 50×

Slika 22. Vanjski rub poprečnog presjeka stijenke kalupa, snimljen pri povećanju 200×

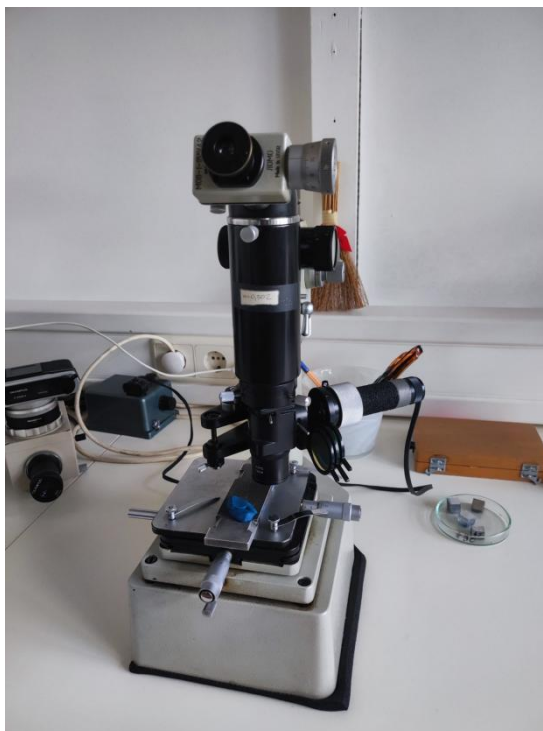
Slika 37. Uređaj za mjerenje mikrotvrdoće

Na uzorku je provedeno mjerenje mikrotvrdoće HV0,2 u Laboratoriju za materijalografiju na Zavodu za materijale Fakulteta strojarstva i brodogradnje na uređaju za mjerenje mikrotvrdoće PMT-3. Navedeni uređaj prikazan je na slici 37.

Uzorci su podvrgnuti mjerenju mikrotvrdoće metodom po Vickersu čiji je penetrator istostrana četverostrana piramida s kutem između stranica od 136° . Utiskivanjem takvog penetratora u materijalu ostaje otisak oblika piramide [20].
