Karakterizacija materijala kalupa za injekcijsko prešanje polimera

Undergraduate thesis / Završni rad

U završnom radu provedena je karakterizacija materijala u području pukotine na alatu za injekcijsko prešanje polimera. Matrica kalupa izrađena je od čelika oznake X37CrMoV5-1.

In the thesis, the characterization of the material in the area of the crack on the polymer injection molding tool was performed. The mold matrix is made of X37CrMoV5-1 steel.

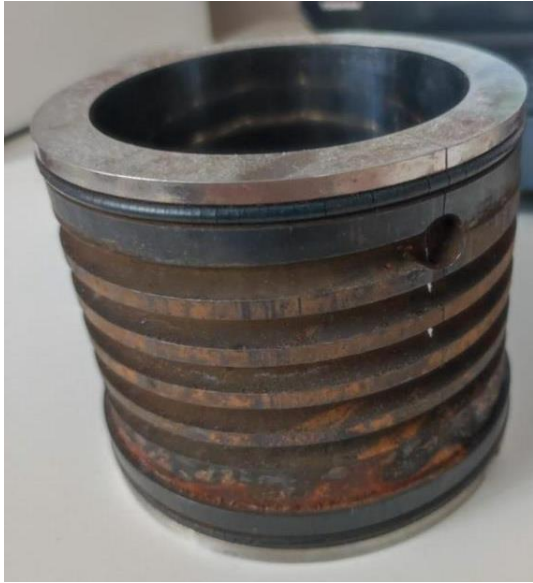
Slika 7. Matrica kalupa

Na slici 6. prikazan je dio kalupa za injekcijsko prešanje dvaju otpresaka istodobno. Na slici 7. vidi se matrica kalupa za injekcijsko prešanje, a na slici 8. isprešani proizvod tj. posuda od polipropilena.
