Karakterizacija materijala kalupa za injekcijsko prešanje polimera

Undergraduate thesis / Završni rad

U završnom radu provedena je karakterizacija materijala u području pukotine na alatu za injekcijsko prešanje polimera. Matrica kalupa izrađena je od čelika oznake X37CrMoV5-1.

In the thesis, the characterization of the material in the area of the crack on the polymer injection molding tool was performed. The mold matrix is made of X37CrMoV5-1 steel.

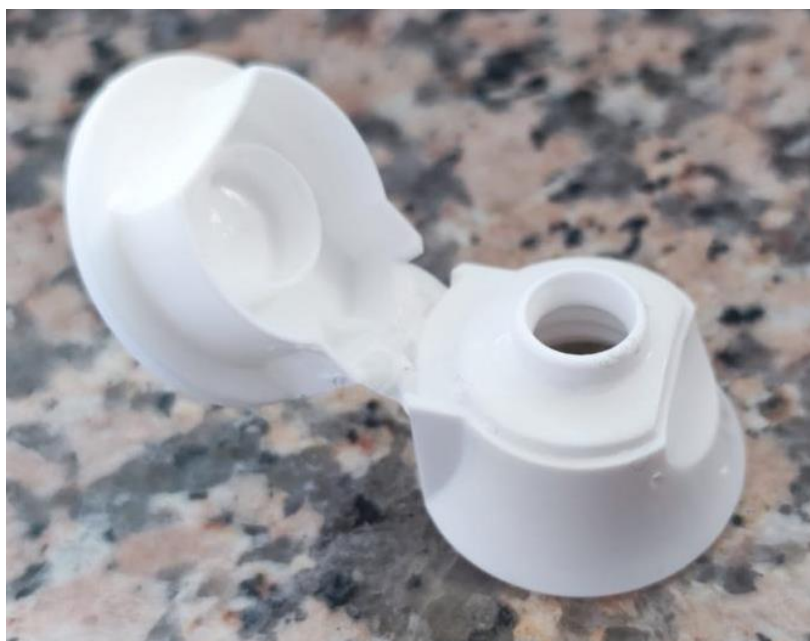
Slika 1. Poklopac od polipropilena dobiven injekcijskim prešanjem

Na slici 1. prikazan je proizvod dobiven injekcijskim prešanjem polimernog materijala.

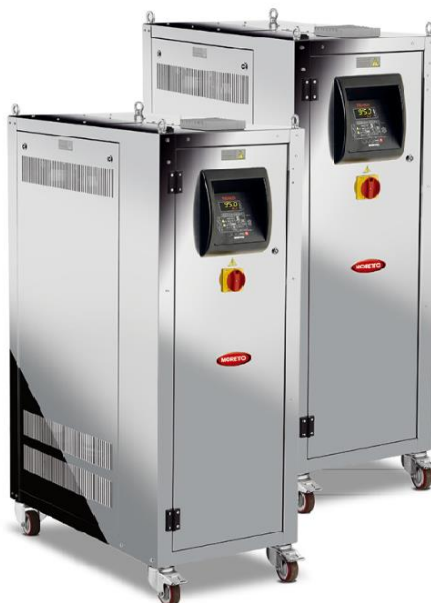
Slika 5. Uređaji za temperiranje [9]

Na slici 5. vide se dva uređaja za temperiranje pomoću ulja, za temperature do 300 °C.

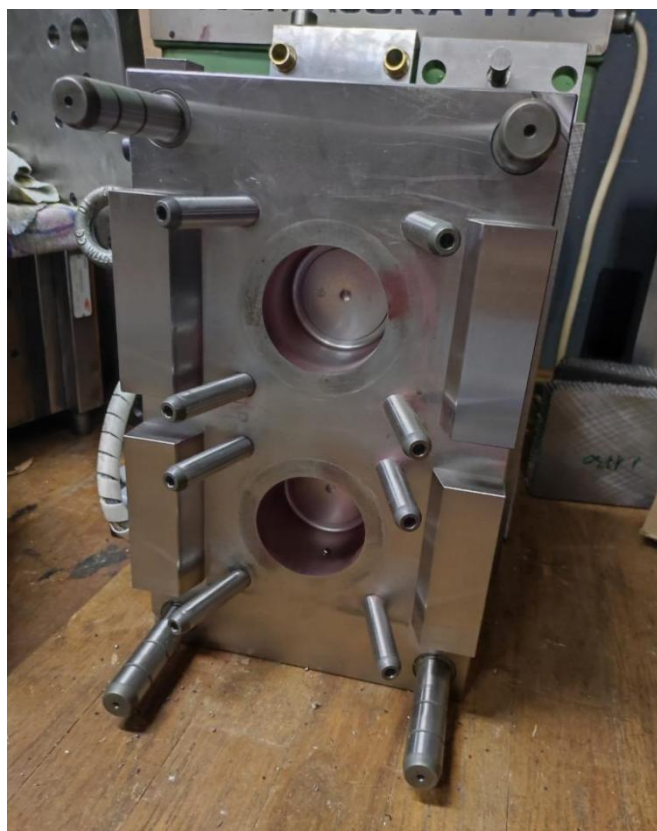
Slika 6. Nepomični dio kalupa za injekcijsko prešanje

Na slici 6. prikazan je dio kalupa za injekcijsko prešanje dvaju otpresaka istodobno. Na slici 7. vidi se matrica kalupa za injekcijsko prešanje, a na slici 8. isprešani proizvod tj. posuda od polipropilena.

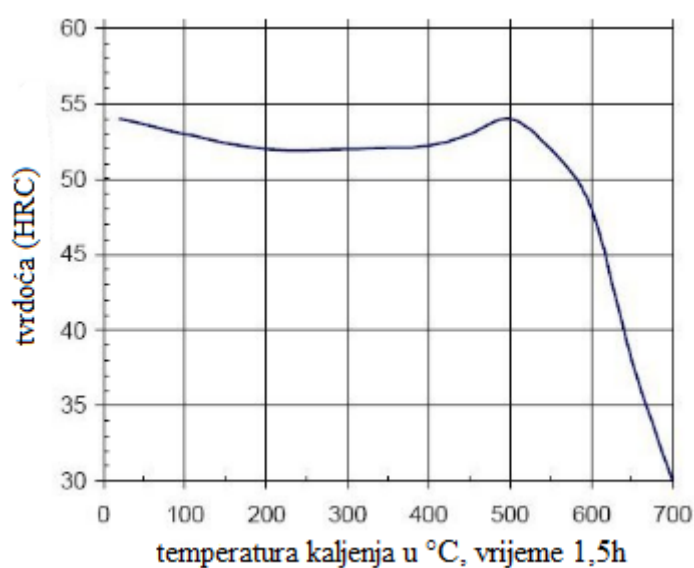
Slika 10. Utjecaj temperature na tvrdoću nakon popuštanja[17]

Temperatura popuštanja određuje se prema traženim vrijednostima tvrdoće i drugih mehaničkih svojstava, slika 10. Postignuta tvrdoća nakon popuštanja iznosila je između 52 i 54 HRC. Završna obrada na konačne mjere provedena je brušenjem i poliranjem.

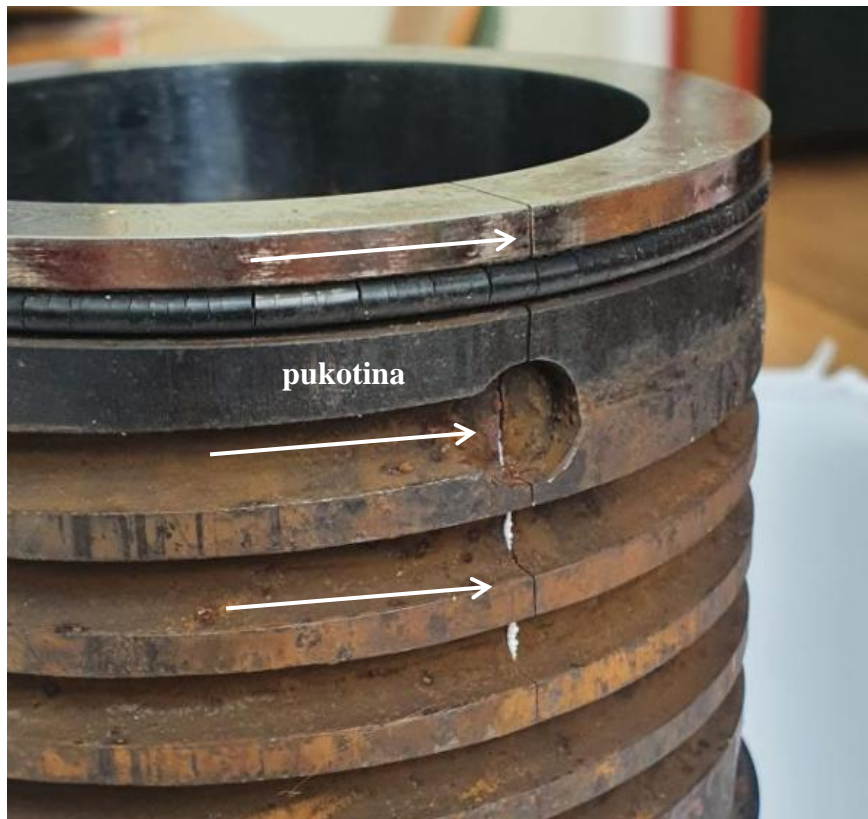
Slika 11. Mjesto na kojem su uzeti uzorci za analizu mikrostrukture

Na slici 11. prikazana je pukotina na obodu matrice. Strelicama je naznačeno područje s kojeg su uzeti uzorci za karakterizaciju materijala.

Uzrok pucanja matrice kalup za injekcijsko prešanje polimera mogle bi biti mikrostrukturne promjene koje su nastale tijekom toplinske obrade zbog konstrukcijskog rješenja same matrice. Pukotina je nastala na dijelu matrice koji naglo prelazi s tanjem na deblji presjek i vrlo je moguće da su se tu tijekom toplinske obrade nakupile napetosti i da je postignuta mikrostruktura drugačija od ostatka matrice.

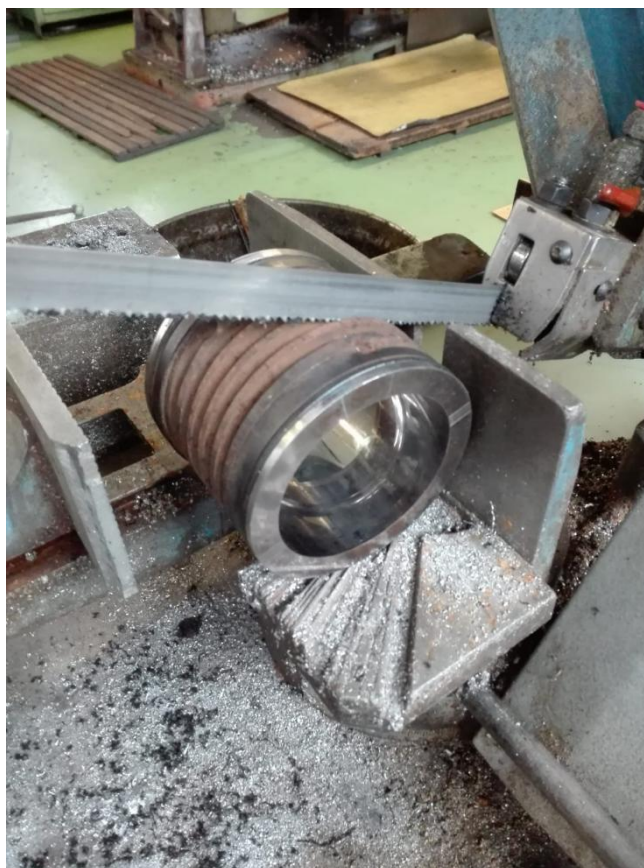
Slika 12. Izrezivanje uzoraka na tračnoj pili

Izrezivanje uzorka provedeno je na tračnoj pili u Laboratoriju za alatne strojeve na Zavodu za tehnologiju Fakulteta strojarstva i brodogradnje, Sveučilišta u Zagrebu. Izrezana su dva uzorka, lijevo i desno od pukotine na obodu matrice.

Na slici 12. prikazano je izrezivanje uzoraka.

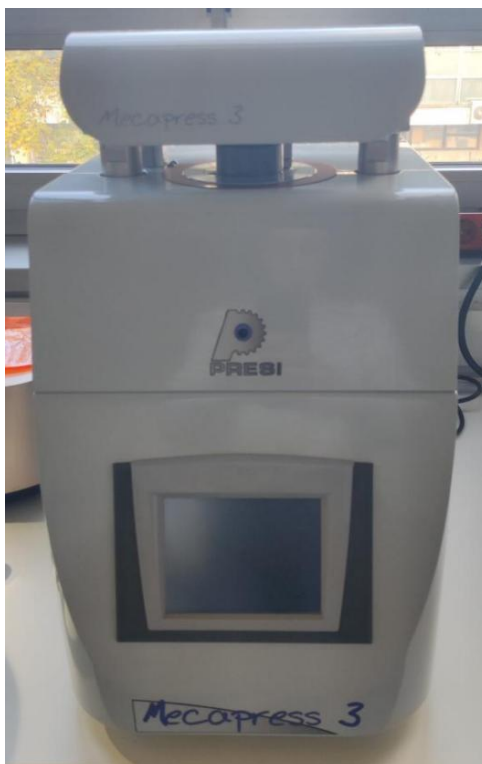
Zalijevanje uzoraka u polimernu masu provodi se zbog zaštite i olakšanog rukovanja u sljedećim fazama ispitivanja. Zalijevanje uzoraka provedeno je u kalupu pneumatske preše Mecapress 3, prikazanoj na slici 15. Oba uzoraka stavljena su zajedno u isti kalup, skupa s polimernim prahom koji se pod djelovanjem visoke temperature i tlaka pretvara u uniformnu polimernu masu oblika pogodnog za daljnju pripremu uzoraka, slika 16. Na slici se mogu vidjeti oba uzorka zalivena u isti kalup. Uzorci su postavljeni tako da se može analizirati presjek stijenke kalupa u dva međusobno okomita smjera. Na manjem uzorku vidi se poprečni presjek okomit na uzdužnu os kalupa (a), a na većem uzorku vidi se uzdužni presjek kroz stijenku kalupa paralelan sa uzdužnom osi kalupa (b). Na slici je strelicama naznačen rub na kojem se nalazi pukotina.

Slika 15. Pneumatska preša Mecapress 3

Slika 16. Metalografski uzorak nakon vađenja iz preše

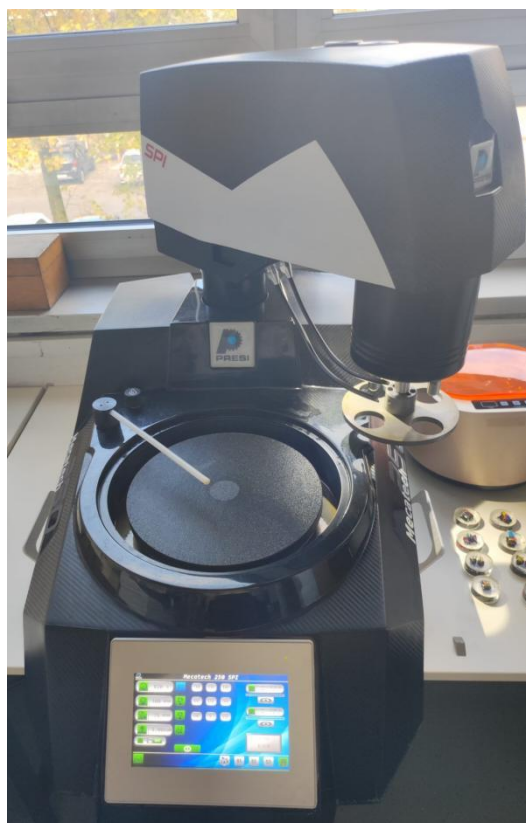
Slika 17. Uređaj za brušenje i poliranje Presi Mecatech 250 SPI

Brušenje je oblikovanje materijala obradom odvajanjem čestica koja se provodi da se postigne glatka, ravna površina uzorka bez nečistoća. Postupak brušenja proveden je na uređaju za brušenje i poliranje Mecatech 250 SPI, prikazanom na slici 17. Korišteno je pet brusnih papira od grublje do finije kvalitete. Brzina okretanja brusne ploče je 300 okretaja u minuti. Tijekom procesa brušenja kontinuirano teče voda koja služi za hlađenje i podmazivanje površine

metalografskog uzorka. Površinu je potrebno ravnomjerno pobrusiti. Nakon svakog koraka uzorak se zakreće za 90° i brusi dok se ne otklone tragovi prethodnog koraka. Također se ispiru vodom tako da na brušenoj površini ne ostanu abradirane čestice. Brušenje započinje na brusnom papiru kvalitete P320, a nakon toga su korišteni brusni papiri oznaka P600, P1000, P2400, P4000. Za vrijeme brušenja uzorak je na površinu brusnog papira pritiskan silom od 30 N.

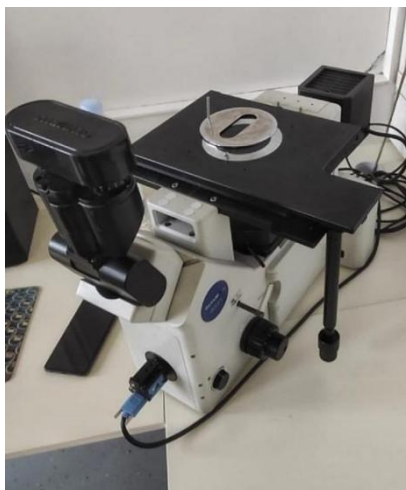
Slika 18. Svjetlosni mikroskop Olympus GX51

Analiza mikrostrukture u poliranom i nagrizenom stanju provedena je na svjetlosnom mikroskopu Olympus GX51, prikazanom na slici 18.

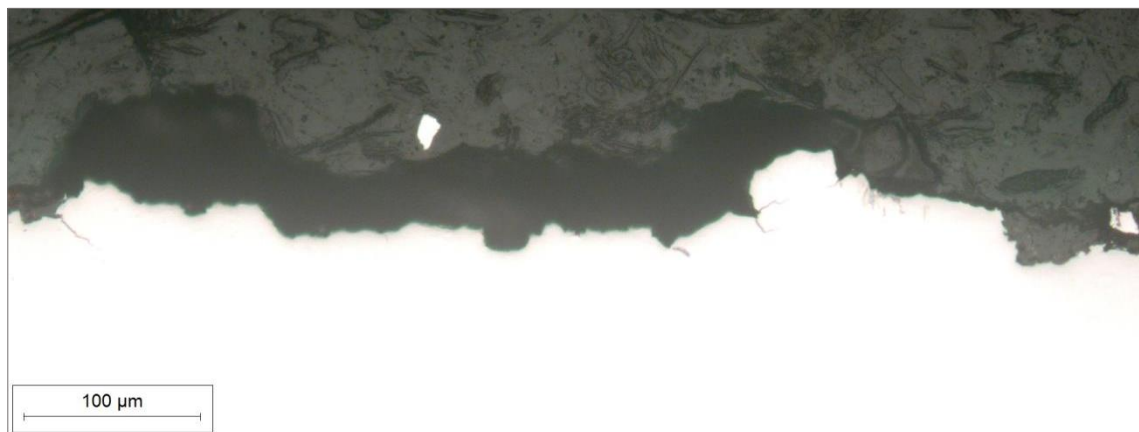
Na slici 19. prikazan je poprečni presjek kroz stijenkku kalupa, na kojem se s gornje strane vidi rub pukotine. Na slici 20. prikazano je isto područje pri većem povećanju. Uz rub se vide sitne pukotine koje se od glavne pukotine šire u dubinu presjeka. Na obje fotografije vide se korozijski produkti po površini.

Slika 19. Poprečni presjek kroz stijenkku kalupa uz rub pukotine, snimljen pri povećanju 50×

Slika 20. Poprečni presjek kroz stijenkku kalupa uz rub pukotine, snimljen pri povećanju 200×

Pri analizi mikrostrukture u poliranom stanju vidjele su se sitne pukotine koje se šire od glavne pukotine u dubinu materijala. Na vanjskom rubu matrice i na površini pukotine nalaze se korozijski produkti.

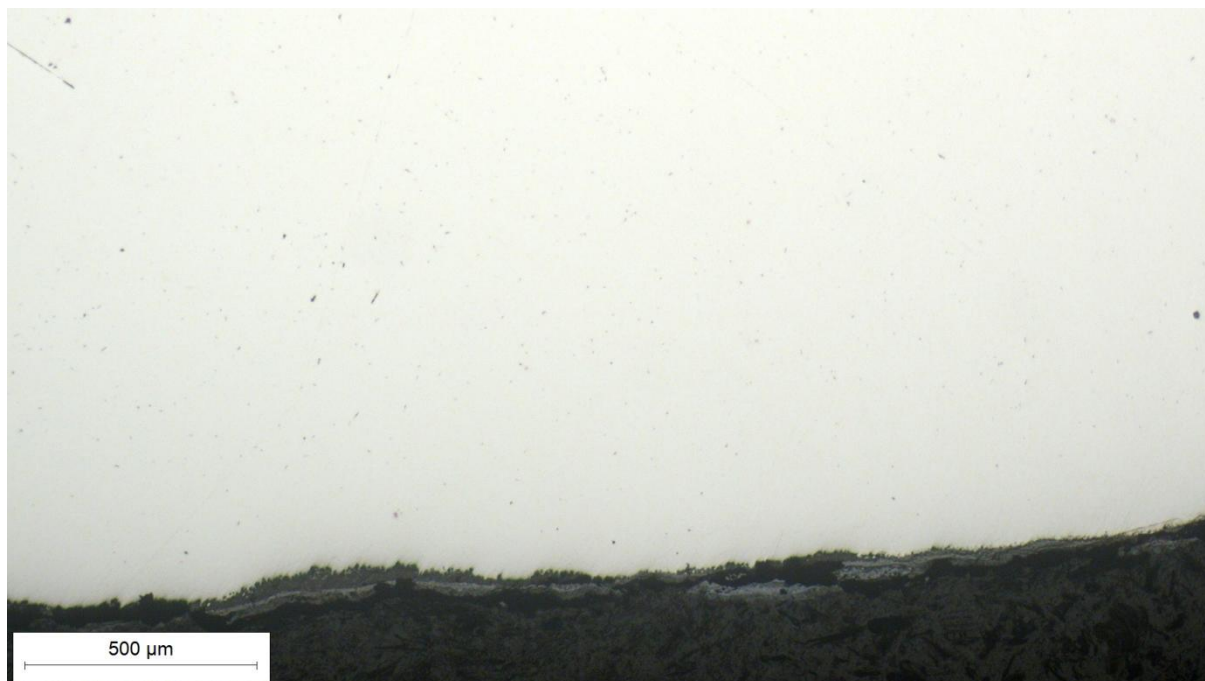
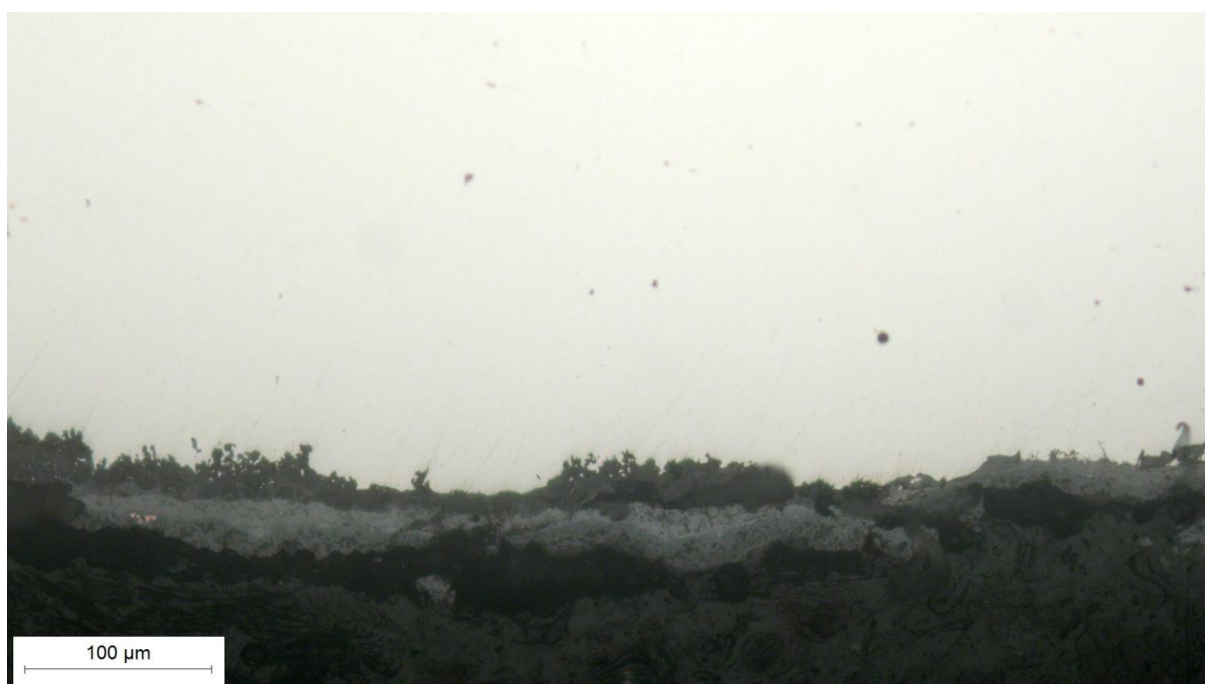
Na slici 21. prikazan je poprečni presjek kroz stijenkku kalupa uz vanjski rub dalje od pukotine, snimljen pri povećanju 50×. Na površini se vide korozijski produkti. Na ovom mjestu nisu uočene pukotine. Na slici 22. prikazano je isto područje uz povećanje od 200×.

Slika 21. Vanjski rub poprečnog presjeka stijenke kalupa, snimljen pri povećanju 50×

Slika 22. Vanjski rub poprečnog presjeka stijenke kalupa, snimljen pri povećanju 200×

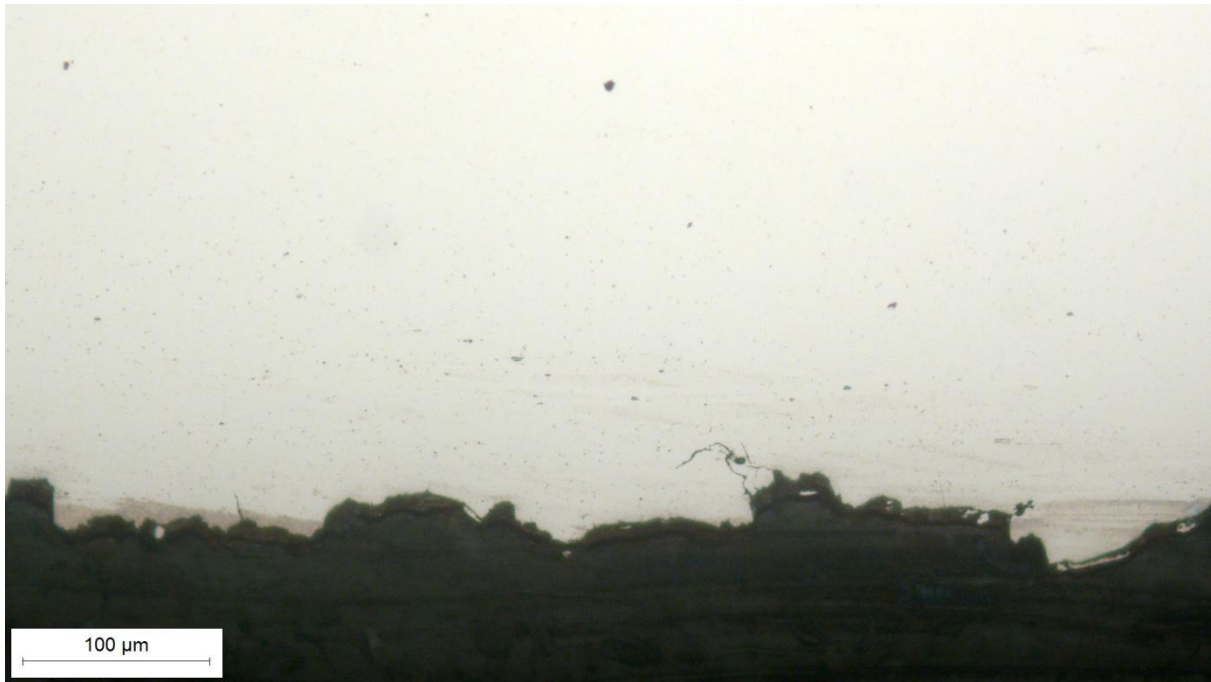
Mikrostruktura uzdužnog presjeka uz pukotinu prikazana je na slikama 24, 25 i 26, pri različitim povećanjima. Na slici 24., koja je snimljena pri povećanju 50×, vidi se nepravilna površina s jedva primjetnim pukotinama. Pri većem povećanju na slici 25. jasnije se vide pukotine koje se od glavne pukotine šire dalje u materijal. Može se uočiti i tanki sloj korozivskih produkata po cijeloj dužini osnovne pukotine. Na slici 26., snimljenoj pri povećanju 500×, mogu se jasnije vidjeti pukotine i korozivski produkti.

Slika 24. Uzdužni presjek ruba pukotine, snimljen pri povećanju 50×

Slika 25. Uzdužni presjek ruba pukotine, snimljen pri povećanju 200×

Slika 26. Uzdužni presjek ruba pukotine, snimljen pri povećanju 500×

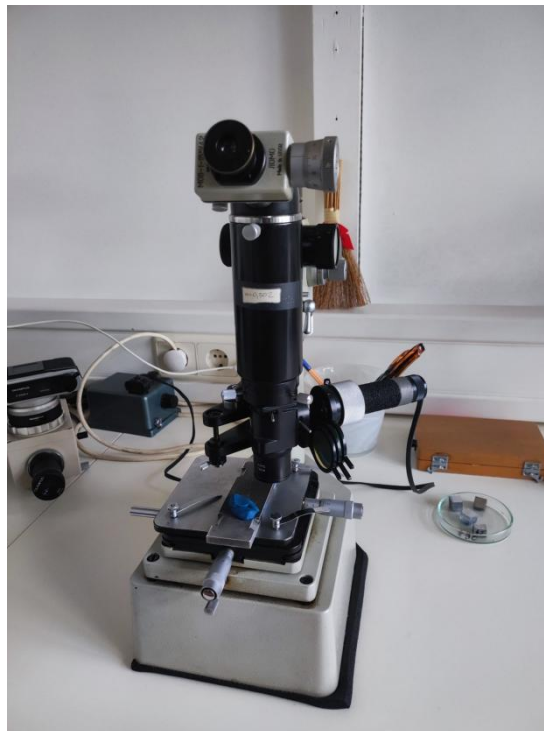
Slika 37. Uređaj za mjerenje mikrotvrdoće

Na uzorku je provedeno mjerenje mikrotvrdoće HV0,2 u Laboratoriju za materijalografiju na Zavodu za materijale Fakulteta strojarstva i brodogradnje na uređaju za mjerenje mikrotvrdoće PMT-3. Navedeni uređaj prikazan je na slici 37.

Uzorci su podvrgnuti mjerenju mikrotvrdoće metodom po Vickersu čiji je penetrator istostrana četverostrana piramida s kutem između stranica od 136° . Utiskivanjem takvog penetratora u materijalu ostaje otisak oblika piramide [20].
